# Áhrif brúa- og ræsagerðar á búsvæði ferskvatnslífvera og ferðir ferskvatnsfiska

„Best practice“ og leiðbeiningar

**Bjarni Jónsson**

*Lifandi náttúra*

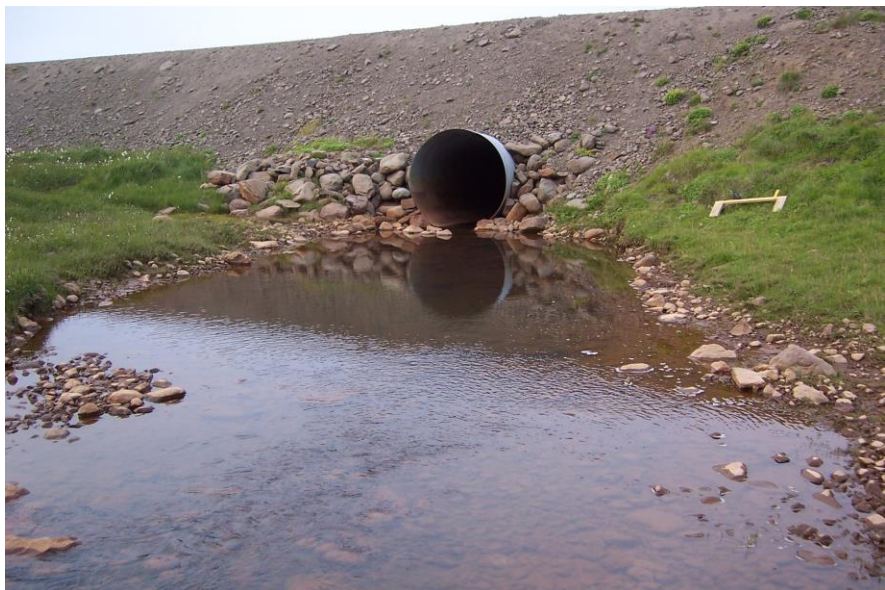
Ávíkurá, Árneshreppi á Ströndum. Grjót við útfall hindrar ferðir fiska upp ræsi. Ræsi þrengir talsvert að árfarvegi.

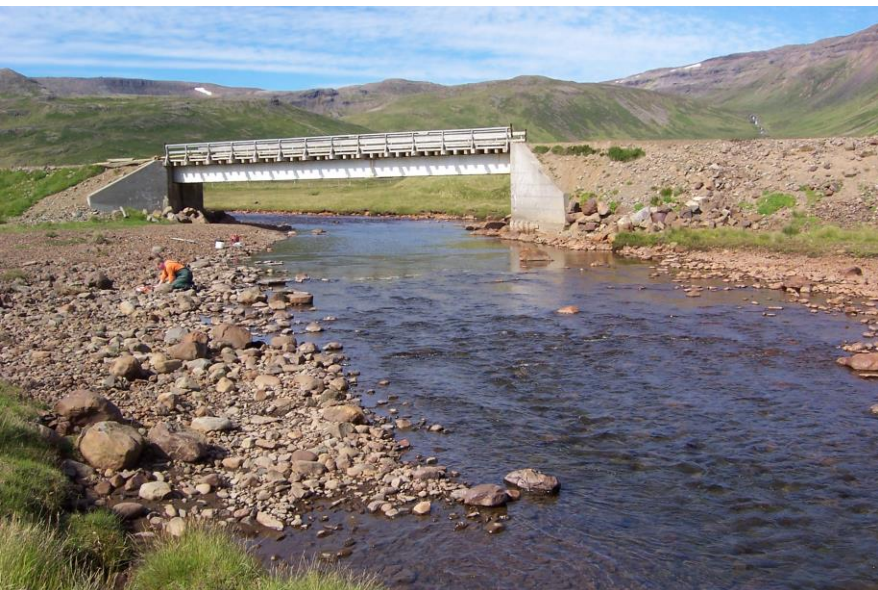
Lækur við Reykjarnes, Árneshreppi á Ströndum. Inntak ræsis. Vel sést hve mikið ræsi þrengir að lækjarfarveginum.

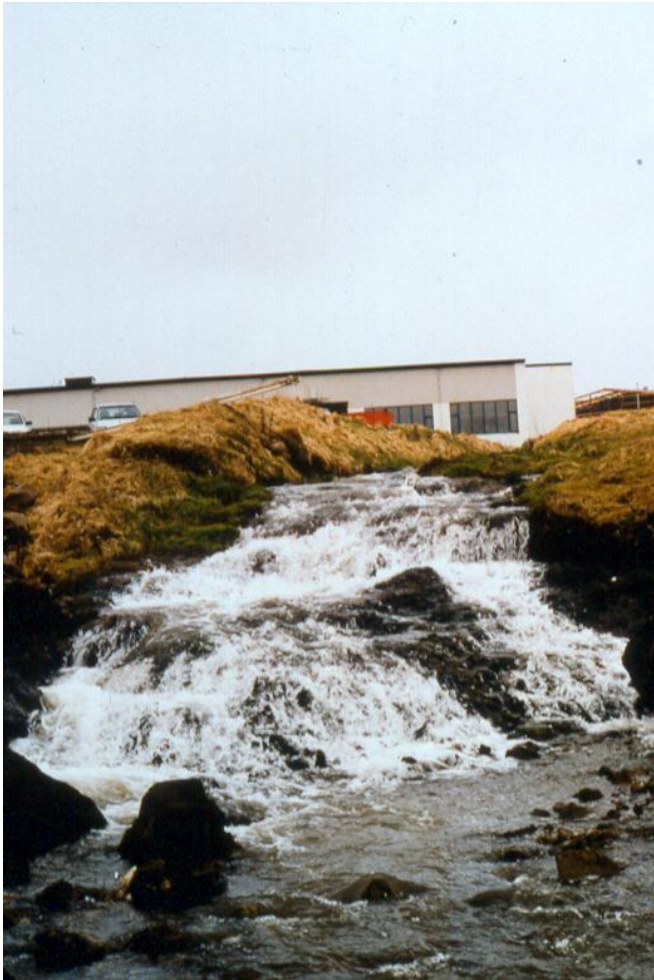
Vífilstaðalækur – gætt að fiskgengi fyrir sjóbirting, og glérála upp í Vífilstaðavatn samhliða framkvæmdum á ósasvæði

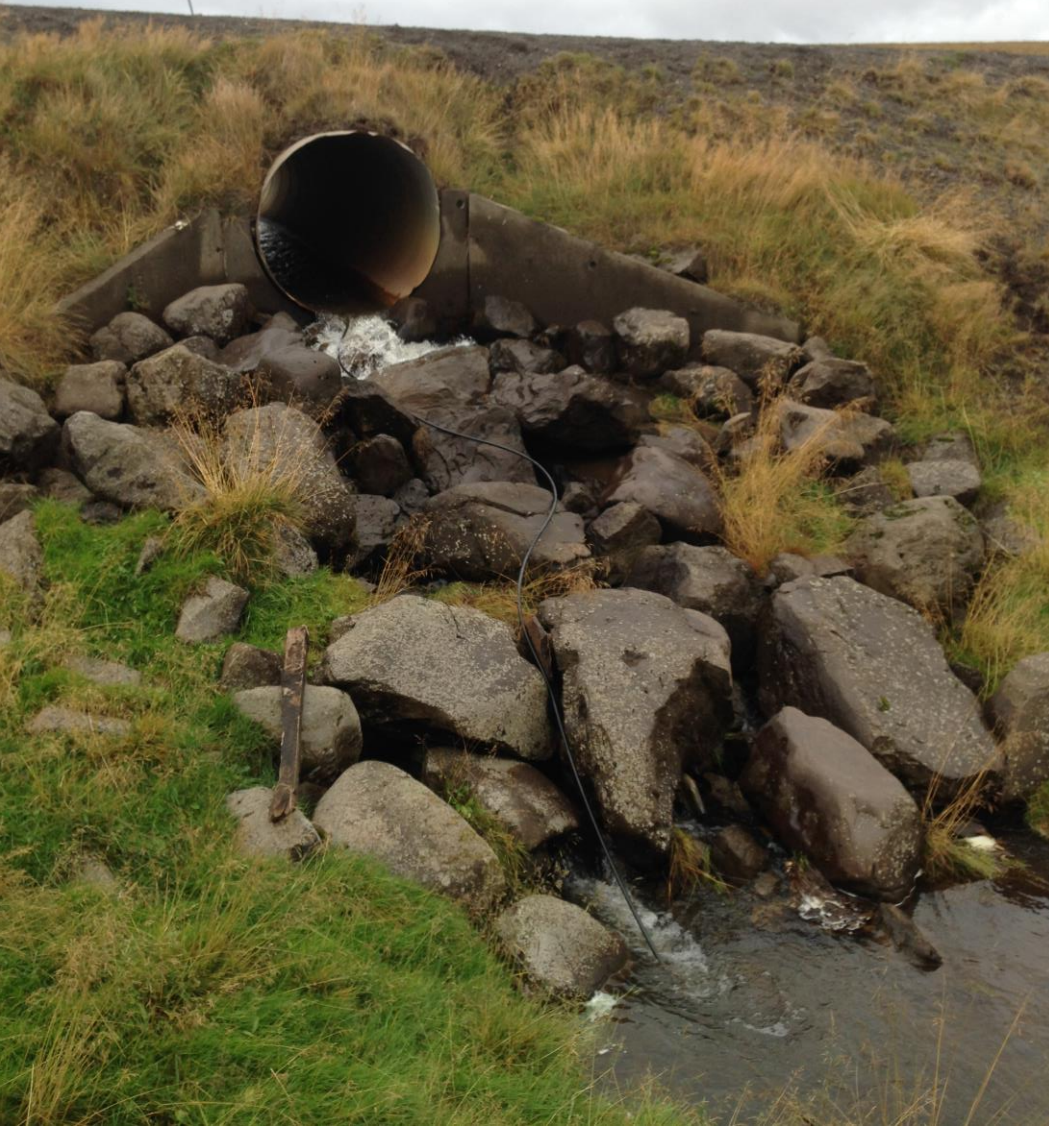
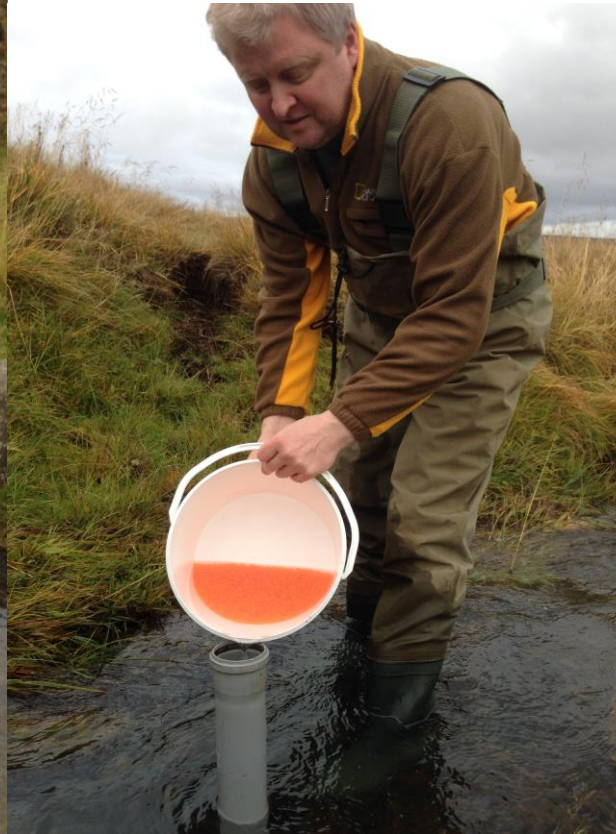
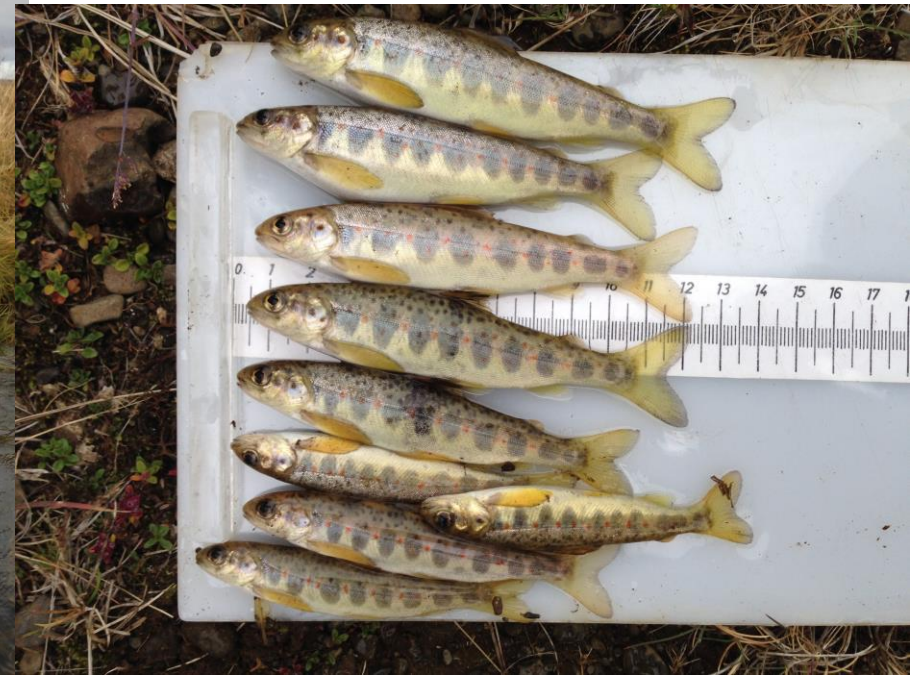
- Töpuð búsvæði seiða vegna gáleysis í ræsagerð
- Mótvægisaðgerð: hrognagröftur ofan ræsis í læk við Staðarbakka Miðfirði

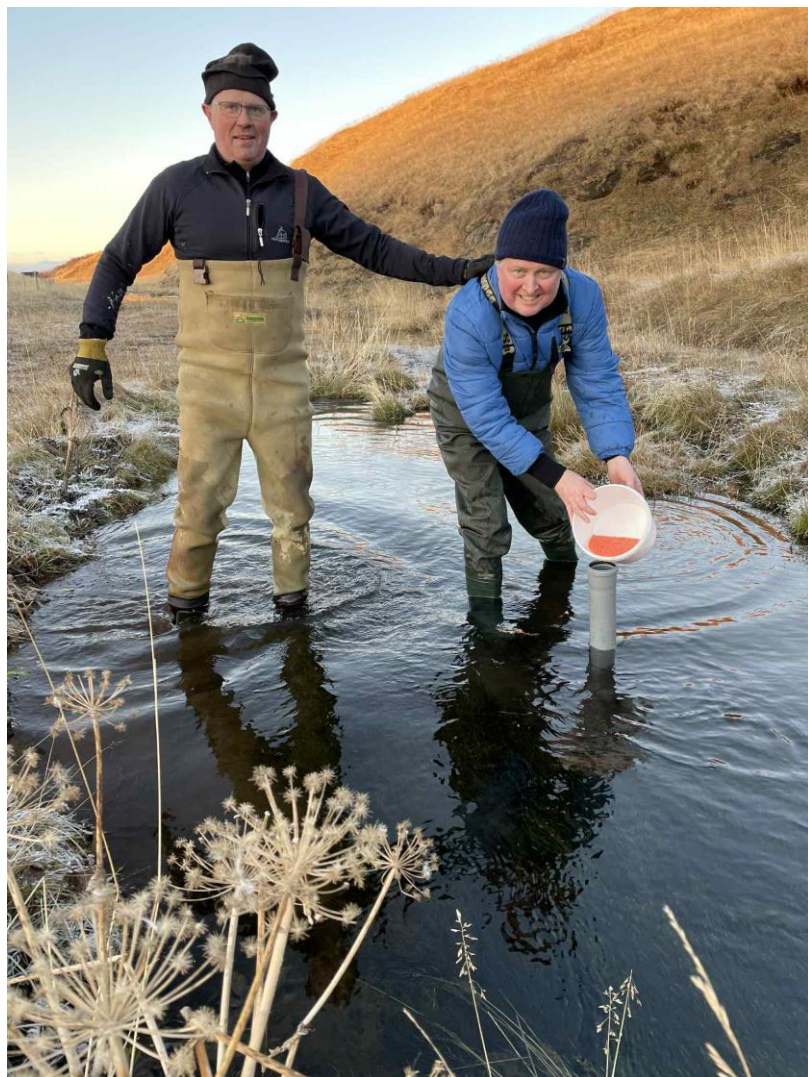
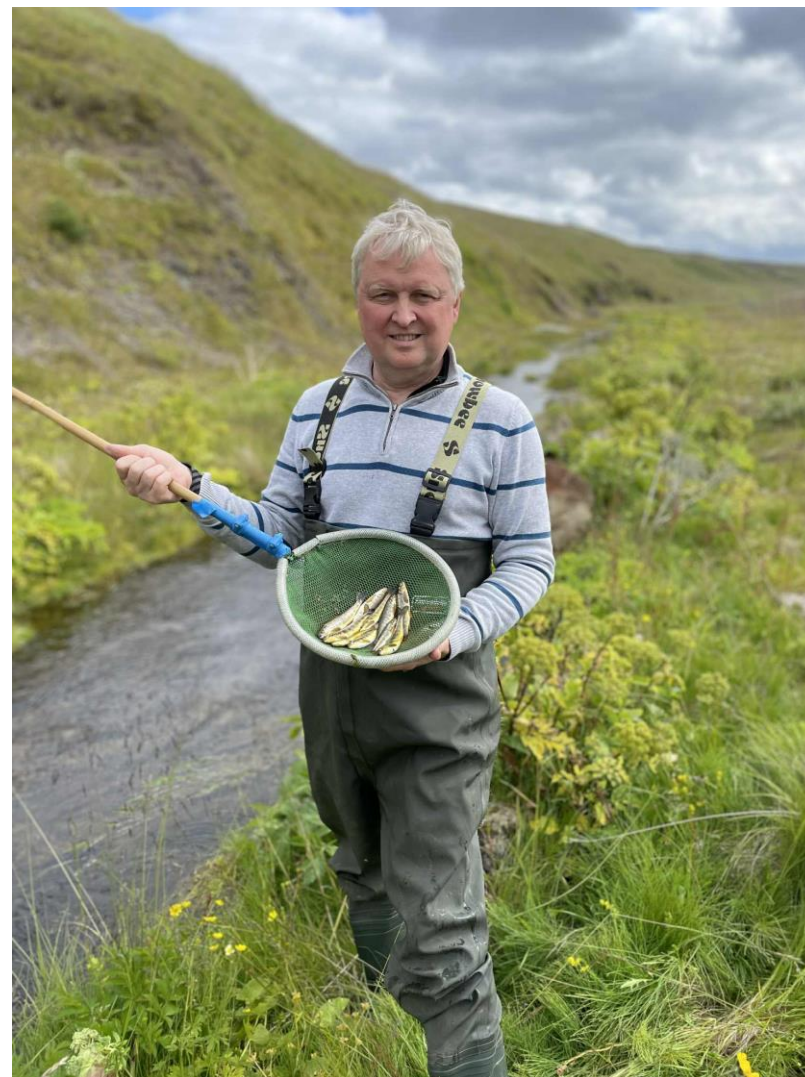
# Laxahrogn grafin ofan ræsis í hliðarlæk Víðidalsá

## Ræsi ófiskgengt seiðum en ekki stærri fiskum

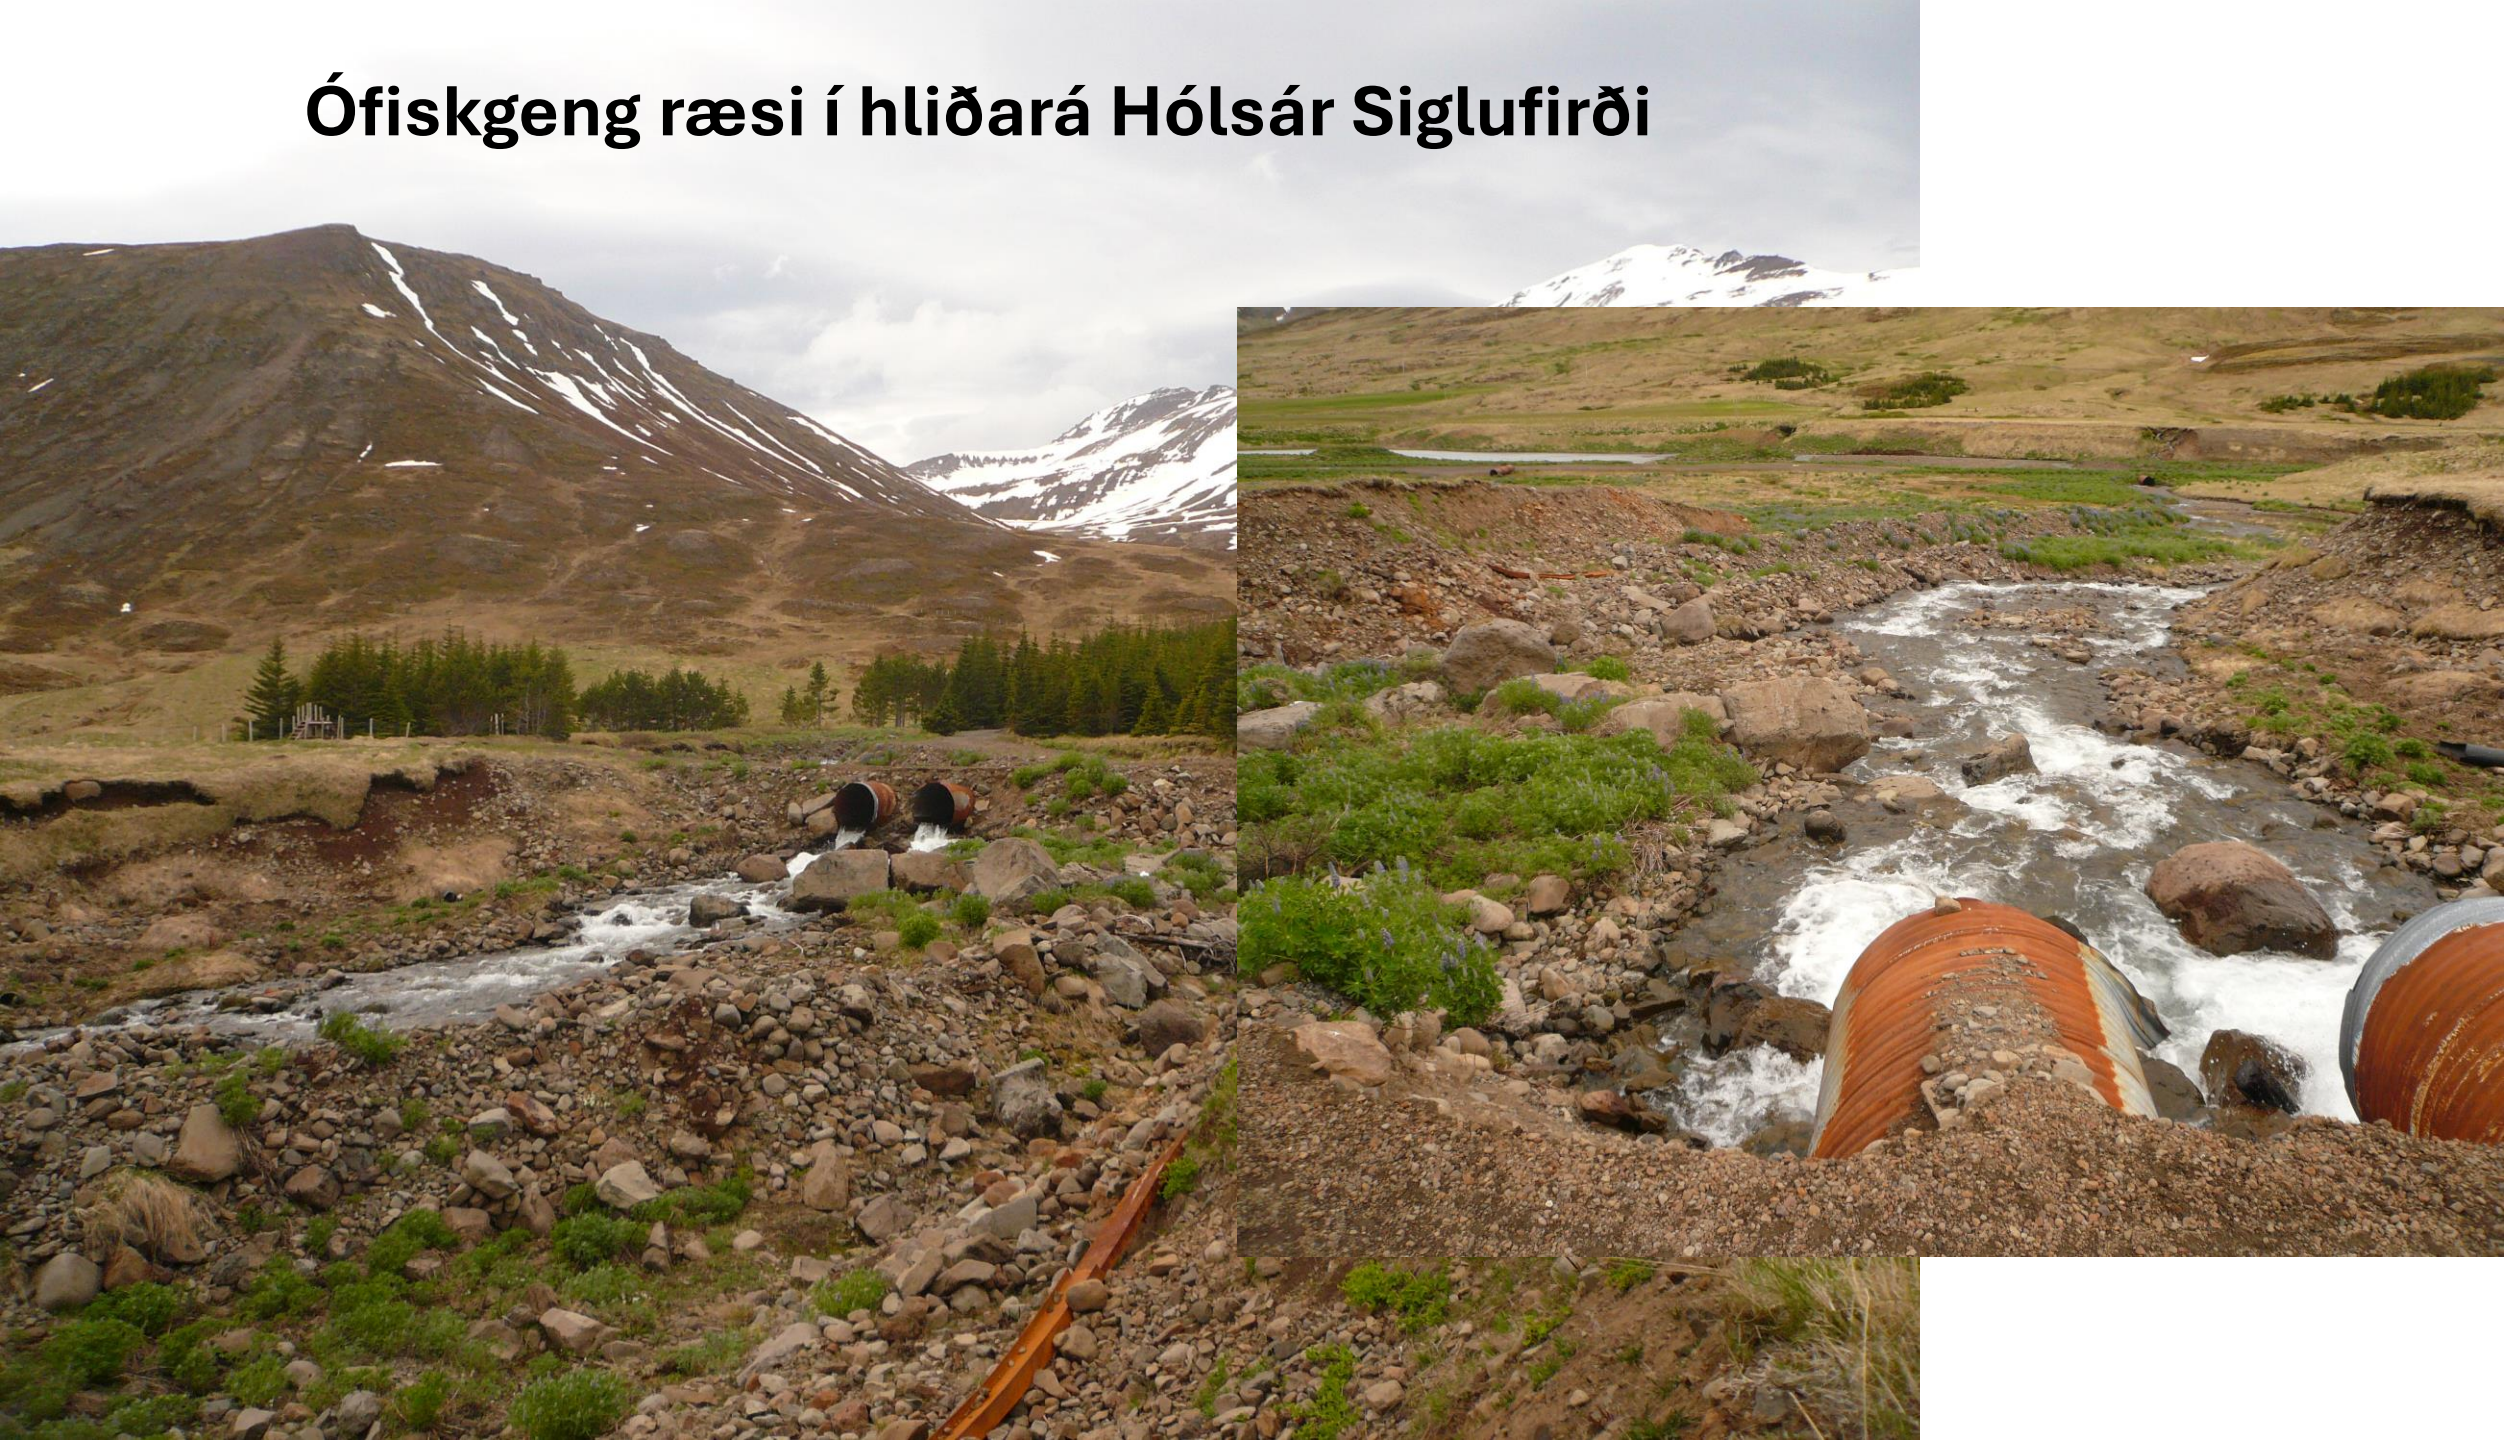
# Ófiskgeng ræsi í hliðará Hólsár Siglufirði

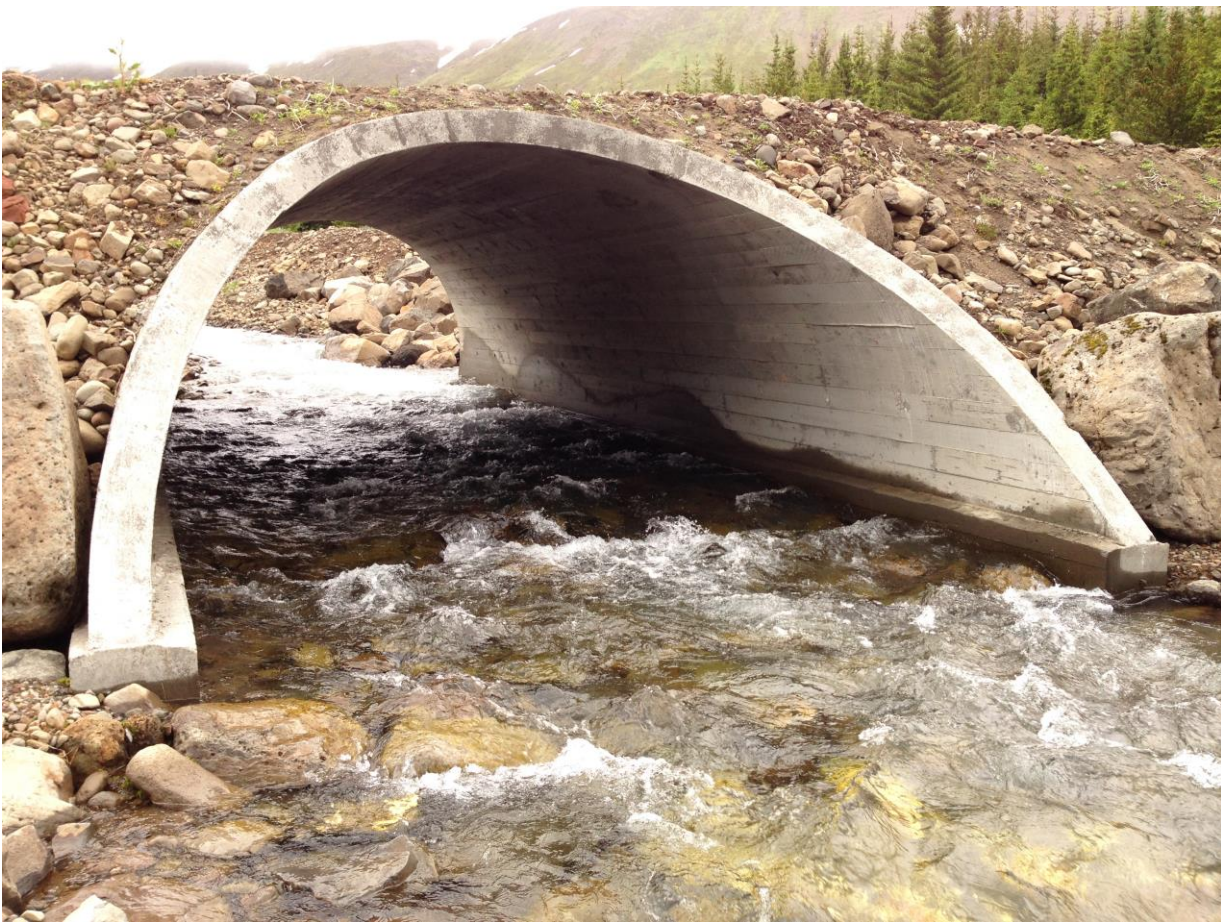
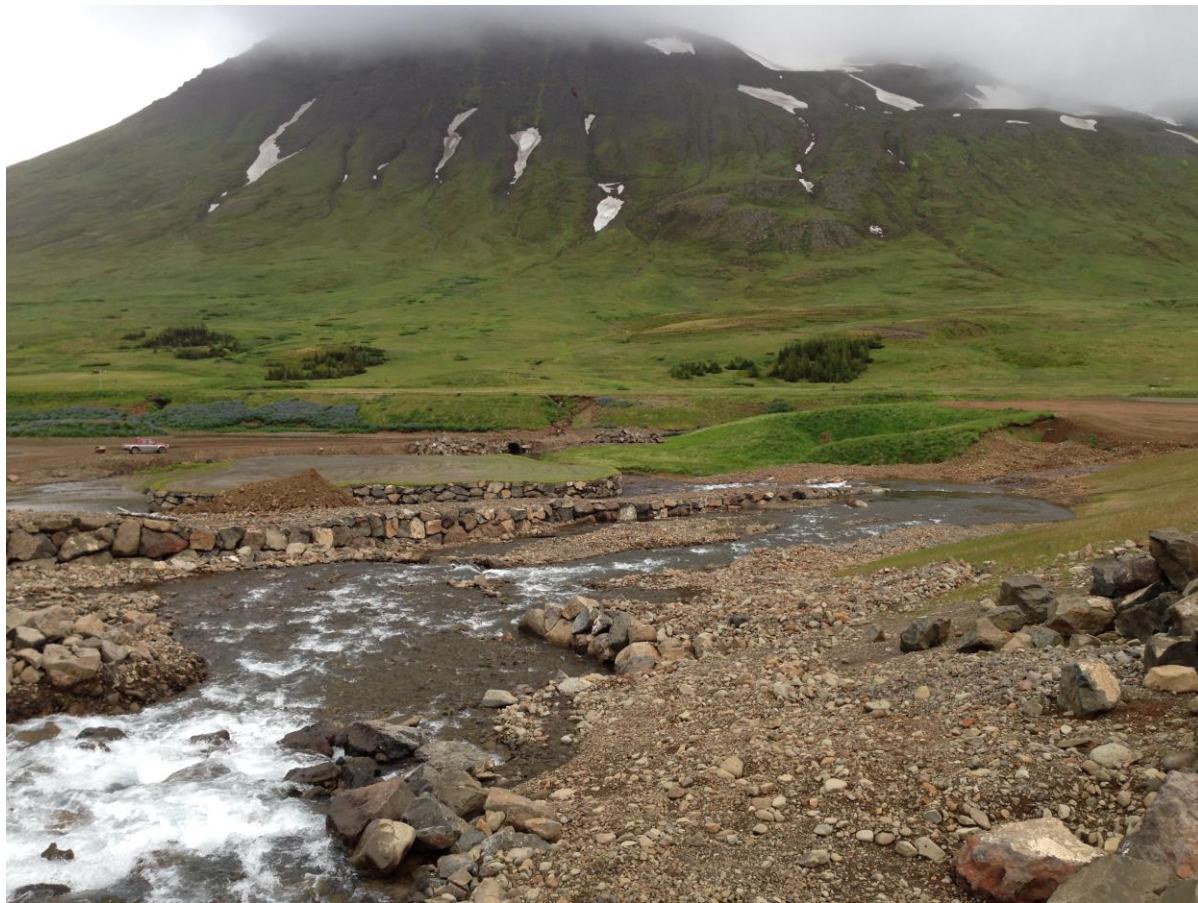
# Ný fiskgeng þverun í hliðará Hólsár Siglufirði

## Fiskgengi bætt og búsvæði endurheimt neðan þverunar
