# Geta timburbrýr hentað fyrir íslenskar aðstæður?

Bragi Þorvaldsson<sup>(1)</sup>, Hávar Þorbjörnsson<sup>(1)</sup>, Arnar Björn Björnsson<sup>(1)</sup>

(1) exa nordic

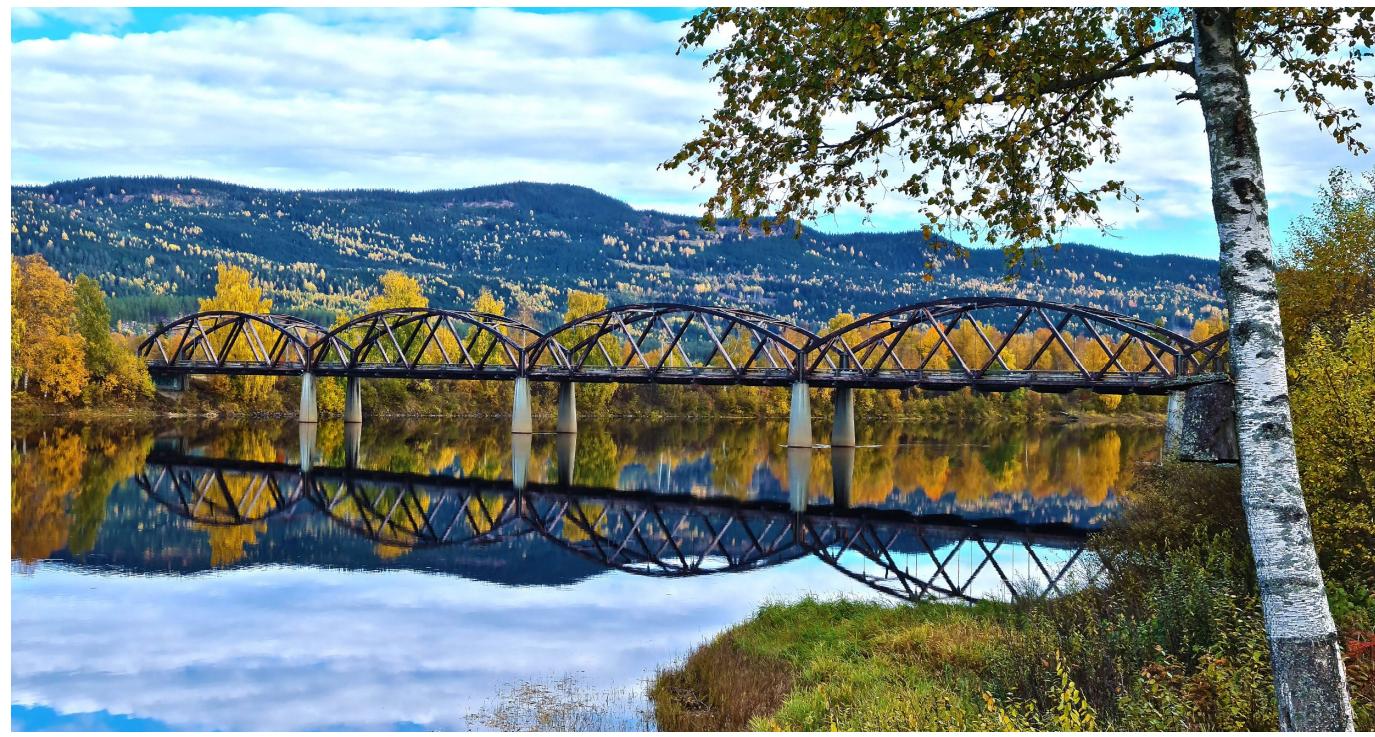
Evenstad, Umferðarbrú (Noregi)

Gerð: Grindarbrú, Þverspennt límtrésgólf  
Heildarlengd: 180m  
Lengsta haflengd: 36 m  
Tekin í notkun: 1996

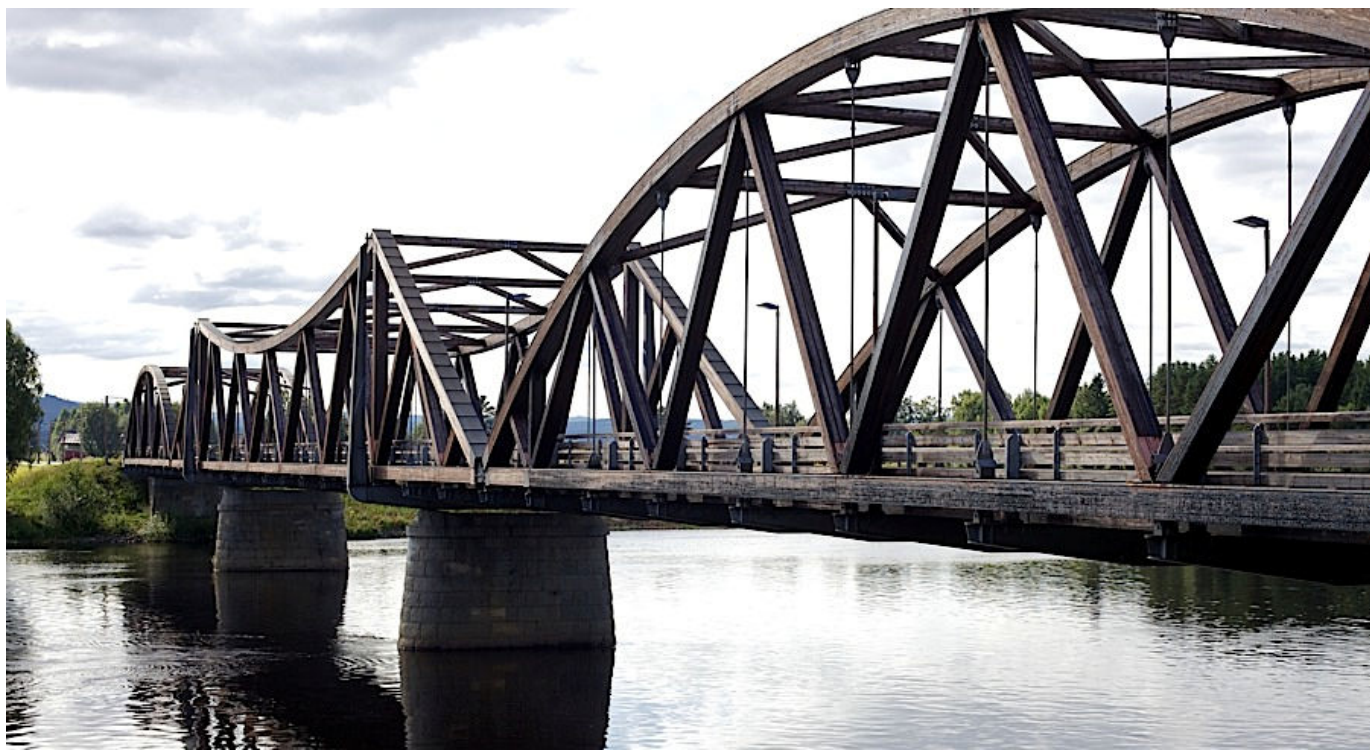
Flisa, Umferðarbrú (Noregi)

Gerð: Grindarbrú, Þverspennt límtrésgólf  
Heildarlengd: 182m  
Lengsta haflengd: 71 m  
Tekin í notkun: 2003

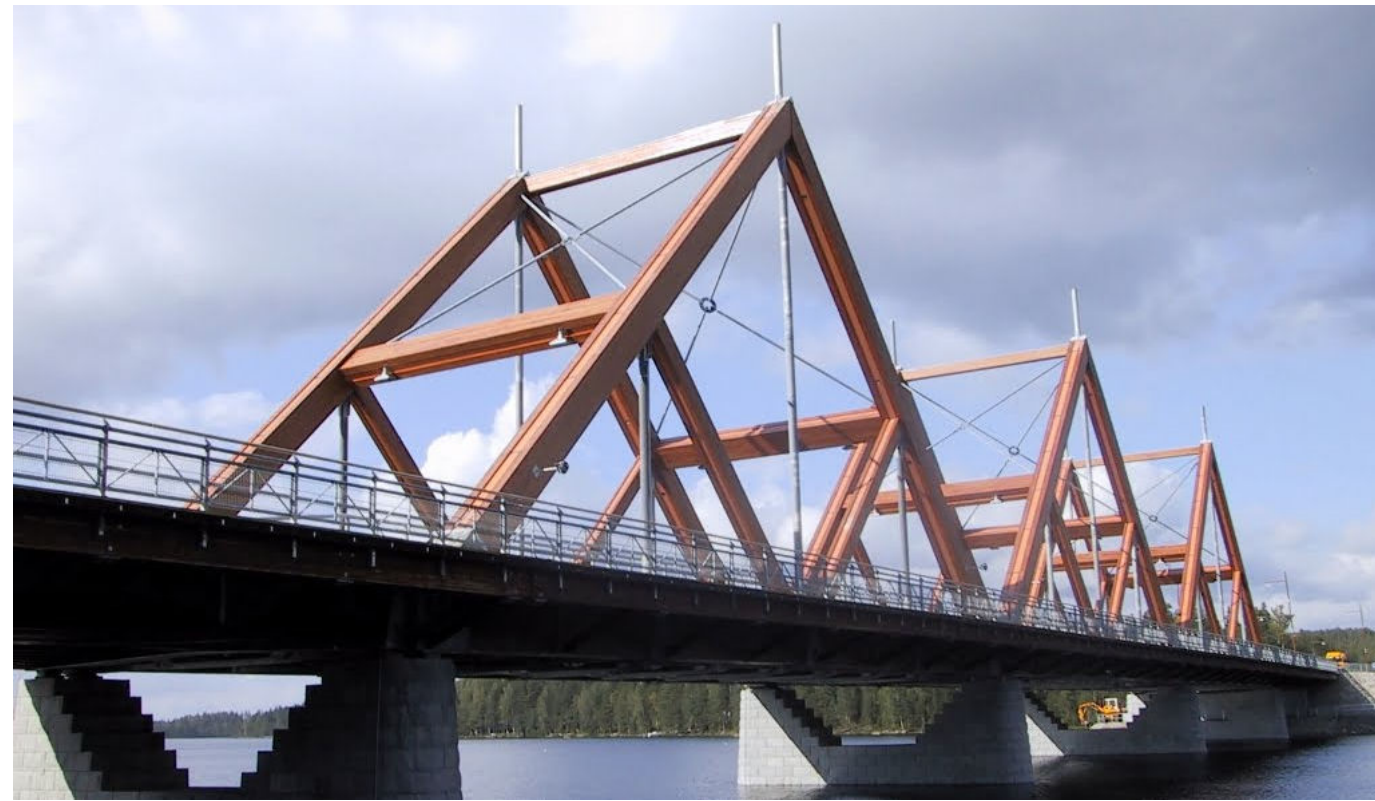
Vihantasalmi, Umferðarbrú (Finlandi)

Gerð:Grindarbrú, Samv. steipt timburgólf  
Heildarlengd: 182m  
Lengsta haflengd: 42 m  
Tekin í notkun: 1999

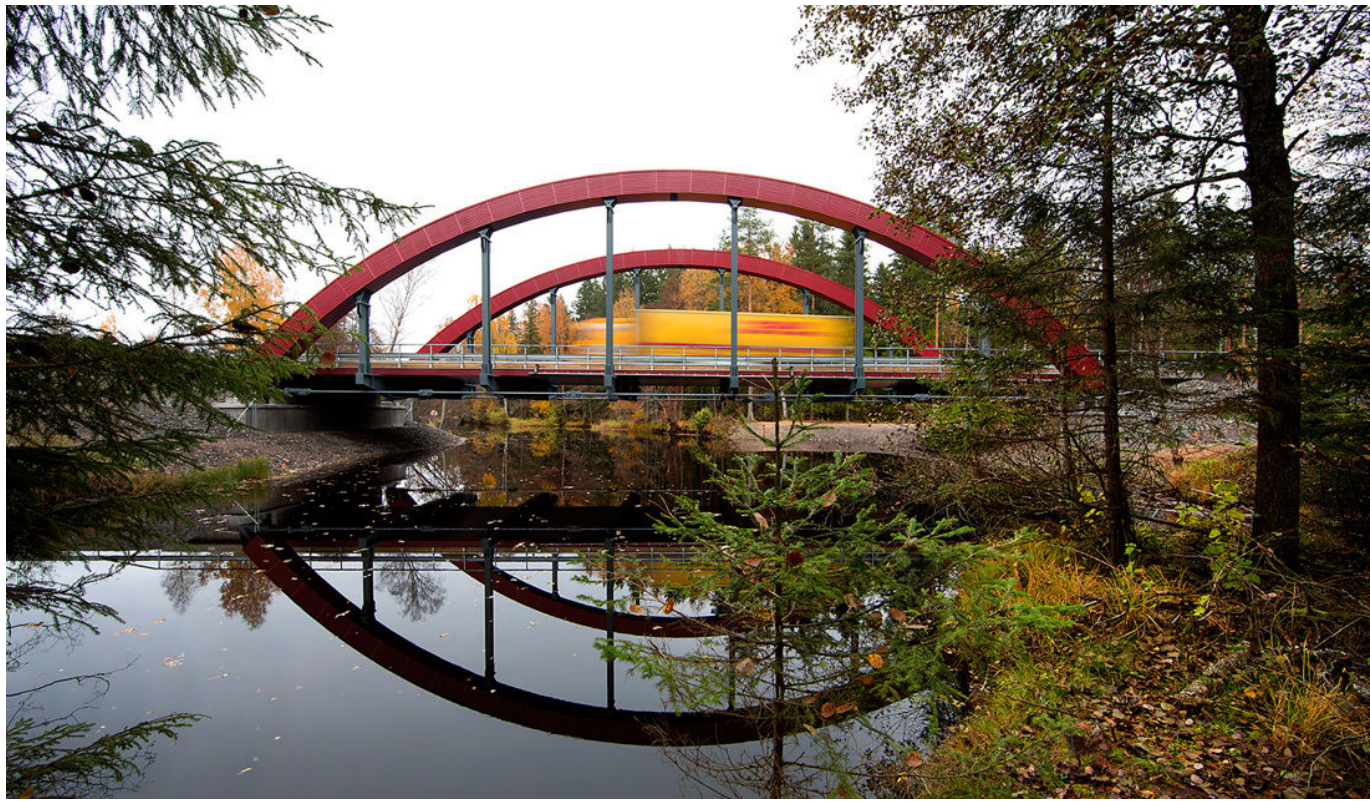
Gislaved, Umferðarbrú (Svíþjóð)

Gerð:Bogabrú, Þverspennt límtrésgólf  
Heildarlengd: 47m  
Lengsta haflengd: 47 m  
Tekin í notkun: 2013

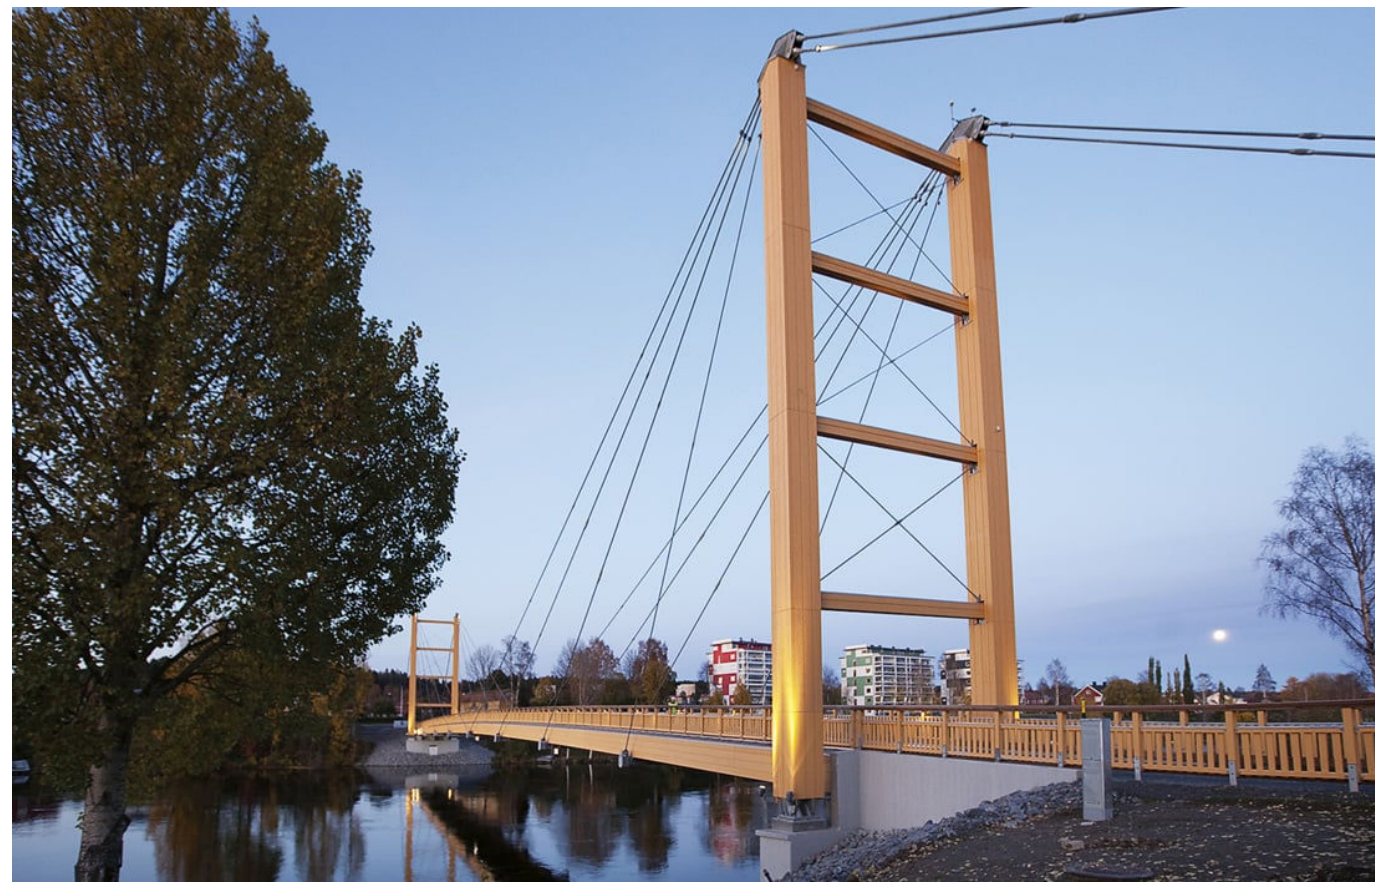
Älvsbacka, Hjóla- og göngubrú (Svíþjóð)

Gerð: Stagbrú, Þverspennt límtrésgólf  
Heildarlengd: 182m  
Lengsta haflengd: 130 m  
Tekin í notkun: 2011

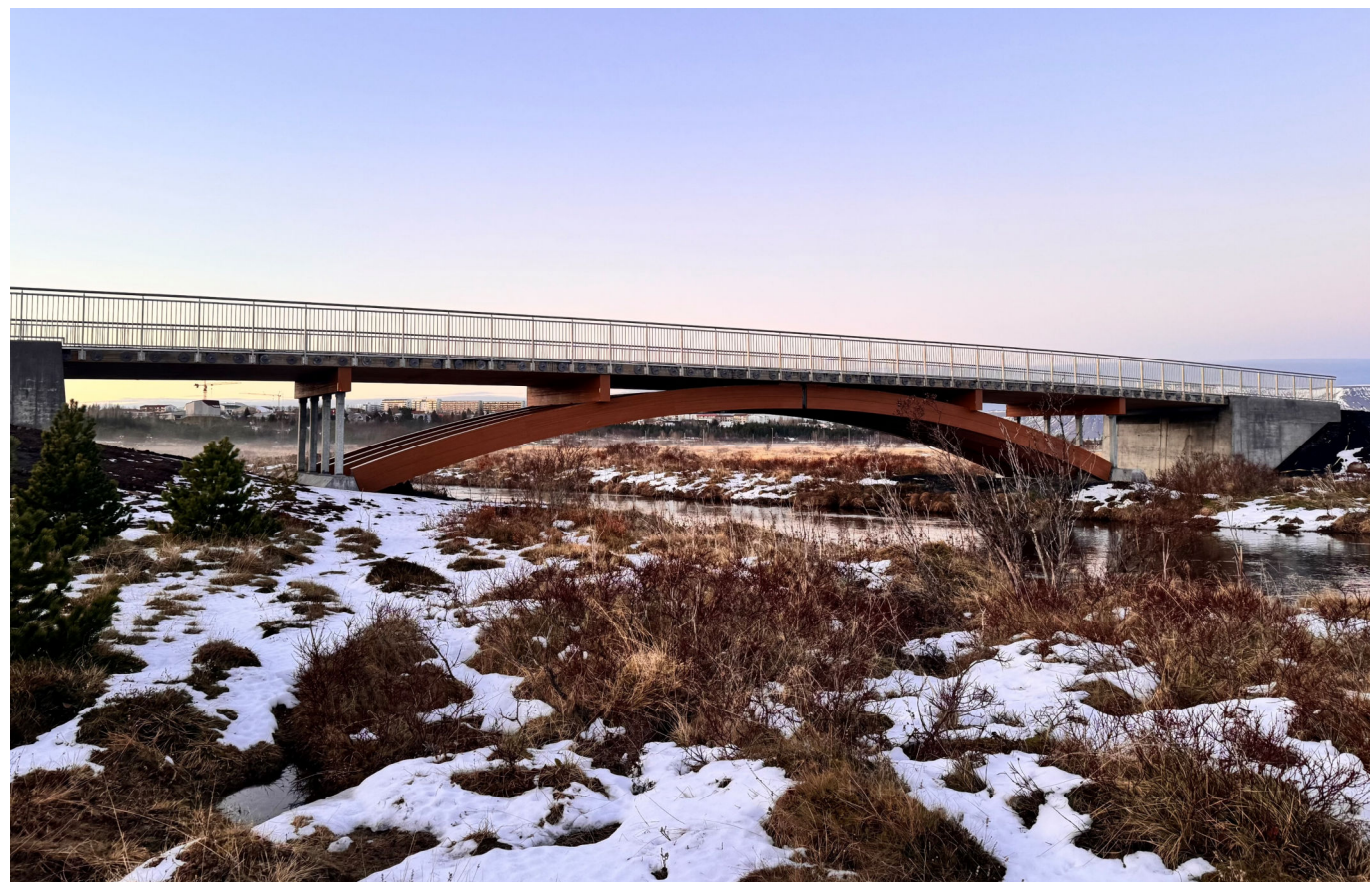
Dimma, Hjóla- og göngubrú (Íslandi)

Gerð: Bogabrú, Þverspennt límtrésgólf  
Heildarlengd: 46 m  
Lengsta haflengd: 32 m  
Tekin í notkun: 2025

Á Íslandi hafa nýjar lausnir í timbri, svo sem krosslímðar timbureiningar (KLT), sem og hefðbundin timbur, sömuleiðis sótt í sig veðrið sem eftirsótt burðarefni í húsbyggingar [7]. Sambærileg þróun hefur hins vegar ekki átt sér stað í brúargerð á Íslandi, þar sem notkun timburs hefur takmarkast við timburgólf í brúm fyrir ökutæki ofan á aðalburðarvirki úr stáli. Þó ber að nefna að nýverið var tekin í notkun göngu- og hjólabú yfir Dimmu sem nýverið var tekin í notkun (2025) þar sem yfirbygging samanstendur af límtrésbogum með þverspenntu límtrésgólfi.

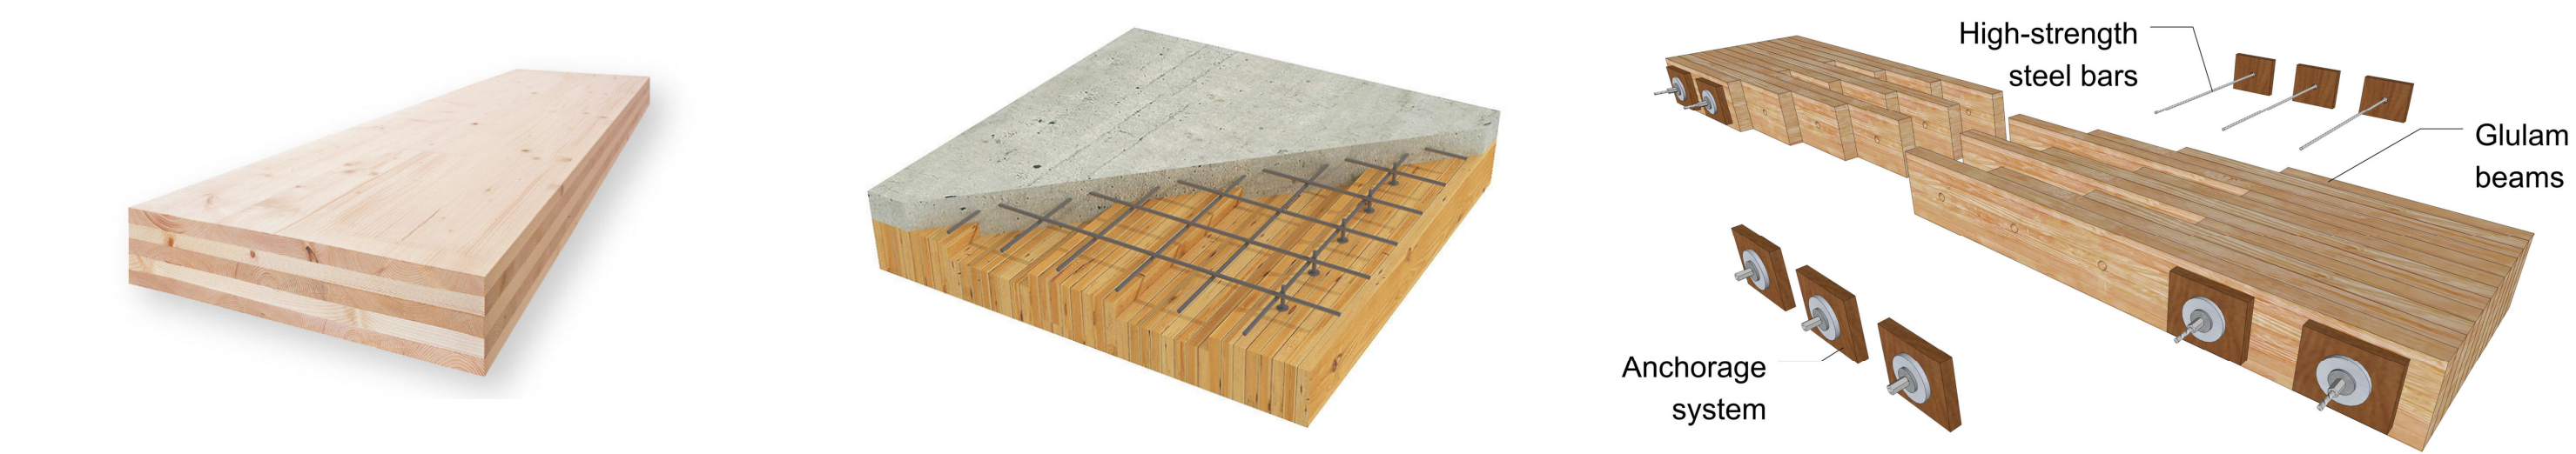
**Krosslímðar timbureiningar**

(e. *Cross-Laminated-Timber*)

**Samverkandi steipt timburgólf**

(e. *Timber-Concrete-Composite*)

**Þverspennt límtrésgólf**

(e. *Stress-Laminated-Timber*)

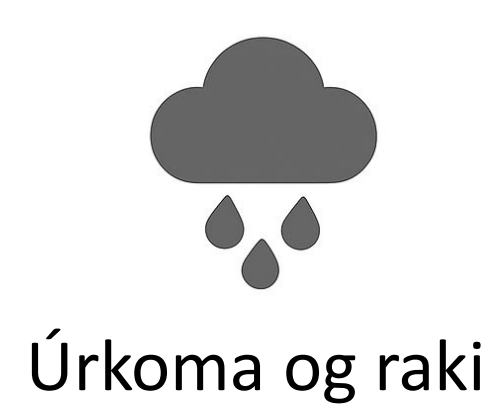
Úrkoma og raki

Raki er helsta orsök niðurbrots timburs. Hann veldur bólgum, sprungum, sveppavexti og langvarandi raki veldur rotnun [1]. Á Íslandi er úrkomumagn mikið og loftraki hærri en víða annars staðar, sérstaklega á suðurlandi sem gerir vatnsvarnir, loftun og viðeigandi yfirborðsmeðhöndlun lykilatriði í hönnun timburbrúa [2].

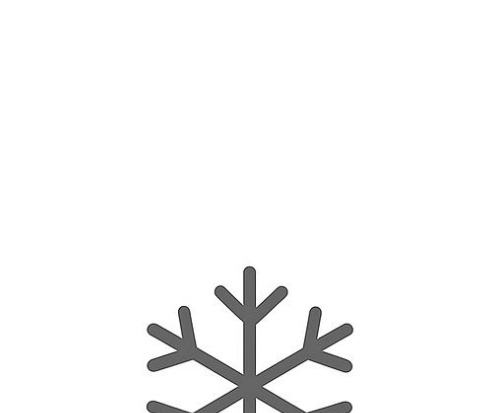
Frost-þíða

Endurtekin frysting og þíða geta valdið útpenslu vatns í viðnum, sprungum og því að húðun losni eða flagni af yfirborðinu [7]. Frostþíðusveiflur eru tíðari á Íslandi en í flestum nágrannalöndum og þarf því að gæta sérstaklega að yfirborðsmeðhöndlun og frárennslishönnun [2].
