# Ending brúargólfa með slitlagssteypu

Skýrsla, júlí 2025

Vegagerðin

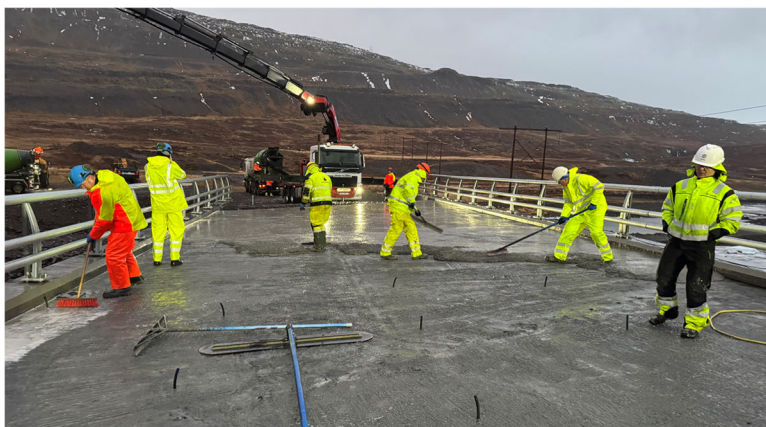
Mynd 1 - Sérstök slitlagssteypa 50 mm á þykkt lögð á nýja brú yfir Fjarðarhornsa á Vestfjörðum í desember 2024.

Sérhönnuð slitlagssteypa hefur verið notuð til viðgerða á núverandi brúm og sem slitlag á nýjar brýr í rúma þrjá áratugi eða frá árinu 1990 (mynd 1). Steypan er mun þéttari heldur en hefðbundin steypa, með sérvalin slitsterk steinefni og hönnuð með góða endingu í huga. Brúargólf á Suður- og Vesturlandi hafa verið steyppt í nokkrum útfærslum, enda aðferðafræðin og hönnun steypunnar tekið breytingum og þróast með tímanum. Markmiðið er að þétta yfirborðið, loka sprungum og öðrum veikleikum undirliggjandi burðarvirkis, auka slitþol yfirborðsins og þar með líftíma brúar til að lágmarka líftímakostnað brúarinnar.

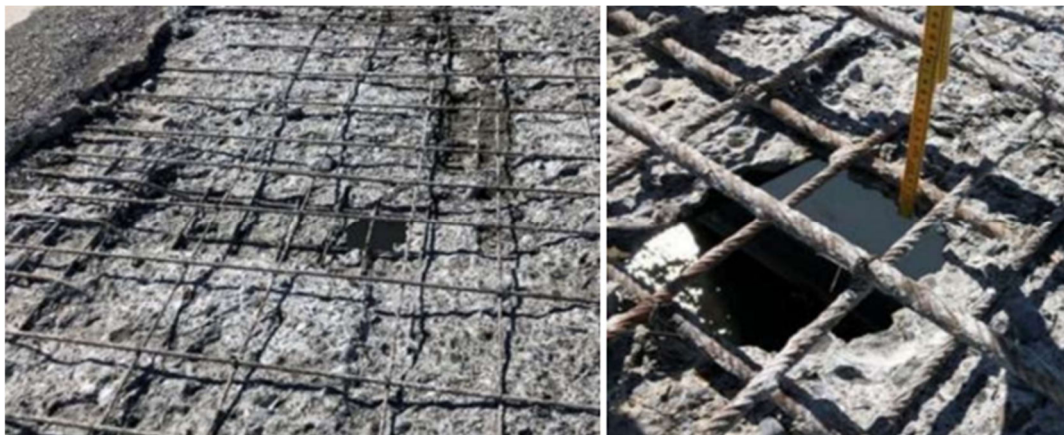
*Mynd 2 – Viðgerð á brú yfir Miðfjarðará 2017. Yfirborð brúar var fræst, steypan reyndist illa farin svo nauðsynlegt þurfti að vatnsbrjóta, á sumum stöðum var vatnsbrotið í gegnum brúargólfið.*

Af þessari upptalningu má ráða að notkun slitlagssteypu á brýr er arðbærari heldur en að keyra á burðarsteypunni en einnig má nefna að viðhaldskostnaður þeirra brúa sem ekki hafa sérstakt slitlag er mjög mikill þegar þarf að fræsa, vatnsbrjóta og endurnýja járn í efri brún burðarsteypunnar (mynd 2). Þegar kemur að viðhaldi brúa með sérstöku steypu slitlagi er nægjanleg að fræsa hluta slitlagsins og endursteypa, án þess að rýra burðarþversnið eða endurnýja steypustyrktarjárn. Þá er tímarammi viðhaldsins einnig mjög ólíkur, en fyrir 100 m langa brú má gera ráð fyrir 3 mánaða viðhaldsvinnu með tilheyrandi kostnaði samanborið við 3 daga þegar brúargólfið er með slitlagssteypu.

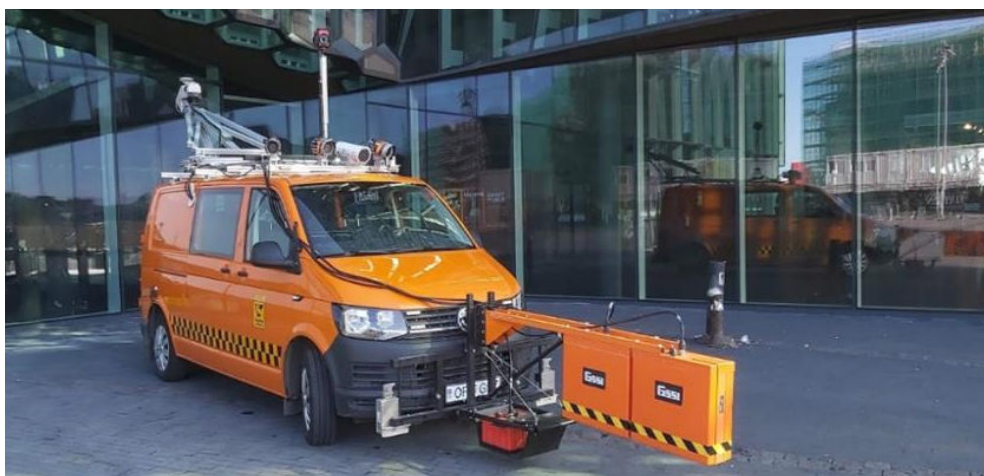
- Novatel GPS loftneti með IMU leiðréttingarbúnaði.
- Tveimur leysi mælum (laser), annar niðurvísandi þannig að hægt sé að fá nákvæma mælingu á vegfirborði (t.d. hjólfaramælingar) og hinn uppvísandi þannig að t.d. sé hægt að mæla þversnið jarðganga. Mælirinn mælir um 100 sinnum á sekúndu og er með nákvæmni upp á 1,5 mm undir honum miðjum sem þýðir að skekkjan eykst fjær miðjum skannanum. Á 50 km/klst sem er hefðbundinn mælihraði er um 7 sm milli punkta í langsníði.

- Þrívíddar hröðunarnemar eru staðsettir ofan á afturási beggja vegna, en upphaflega var aðeins hröðunarnemi á hægri afturás. Þessir nemar eru notaðir til að mæla hrýfi eða sléttleika vegar í lengdarstefnu.

- Þrjár myndbandsupptökuvélar eru á toppboga auk hitamyndavélar og fyrir miðju bíls á mastri er 360°myndavél.
- Þrjár jarðsjár eru á veggreininum, tvær 2 Ghz hátíðni sjár sem gefa góða upplausn í efstu lög í veghloti en hafa að sama skapi takmarkaða smygni (e. *penetrability*) og nýtast því eingöngu til að mæla lagþykktir niður á u.þ.b. 0,75 m dýpi. Þá er einnig ein 400 MHz lágtíðni sjá fyrir dýpri mælingar í vegi, allt niður á 5 metra, en hún hefur meiri smygni en ekki eins góða upplausn. Jarðsjárnar taka um 500 snið á sekúndu þ.a. þegar keyrt er á hraðanum 60 km/klst fæst snið á 3,3 cm fresti.

Mynd 3 – Veggreinir Vegagerðarinnar (Auður Þóra Árnadóttir o.fl., 2021)

Árið 2018 fjárfesti Vegagerðin í veggreini (mynd 3) sem er gæddur ýmsum búnaði til mælinga (Vegagerðin, 2020, Auður Þóra Árnadóttir o.fl. 2021, Magnús Halldórsson, 2021). Þá hefur verið bætt við búnaðinn og hann uppfærður að einhverju leyti frá því að bílinn fyrst kom til landsins. Upptalningin hér að neðan miðar við núverandi búnað á bílnum, en hluti mælinga sem eru skoðaðar í þessu verkefni eru teknar áður en bílinn var uppfærður:

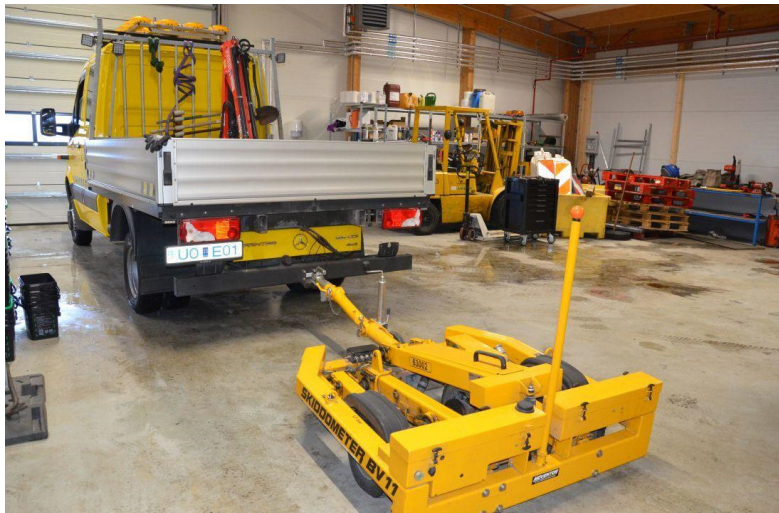
Þegar verið er að mæla hemlunarviðnám er veggripsmælir dreginn af bíl með vatnstank (mynd 7). Þegar komið er á áfangastað er mælihjóli undir ákveðnu álagi slakað niður þegar bílinn er á ferð og við það fæst út mæligildi á hemlunarviðnámi. Samtímis er vatn lagt á yfirborðið fyrir framan hjólið þar sem almennt er sóst eftir hemlunarviðnámi á blautu eða röku yfirborði. Almennt skal mælingin gerð á hraðanum  $70 \pm 5$  km/klst. Hemlunarviðnámið er á bilinu 0-1, en því hærra sem gildið er því betra (Vegagerðin, 2022).

Mynd 7 – Veggripsmælir Vegagerðarinnar (Vegagerðin, 2022).

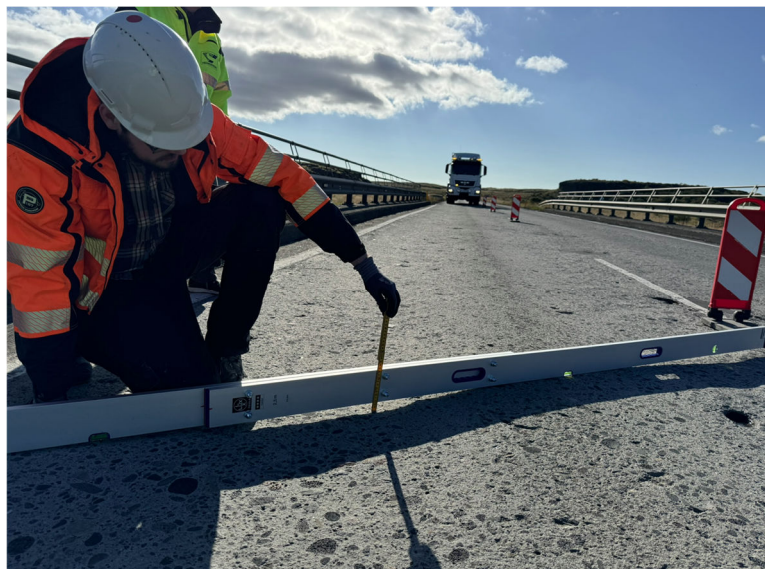
Réttskeið 4,5 m löng var notuð til að mæla hjólför og til kvörðunar á niðurstöðum veggreinis (mynd 8). Mælt var á hægri og vinstri akrein ásamt hægri og vinstra spori.

Mynd 8 - Mælingar með réttskeið, 2024.

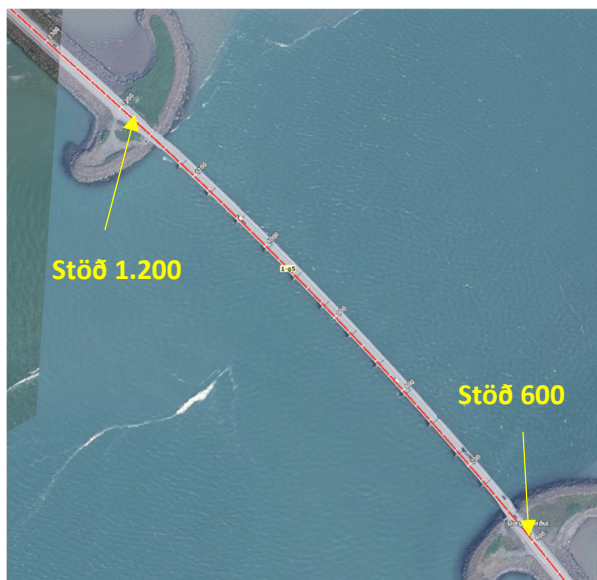
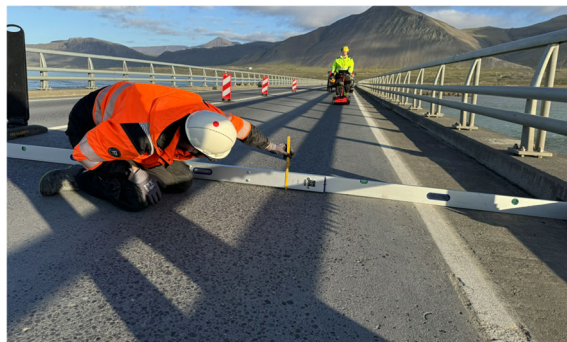
Borgarfjarðarbrú var byggð á árunum 1979 – 1981, burðarbitar eru forspenntar einingar og ofan á bitana er staðsteypt plata 250 – 300 mm þykk. Brúin er 520 m að lengd í 13 höfum sem öll eru 40 metrar og 4 forspenntir bitar í hverju hafi (mynd 9).

Mynd 9 – Yfirlitsmynd af Borgarfjarðarbrú (til vinstri), þar sem stöð 600 og haf 1 er við Hafnarfjall og stöð 1.200 og haf 13 er við Borgarnes. Til hægri má sjá myndir sem teknar voru við mælingar sumarið 2024.

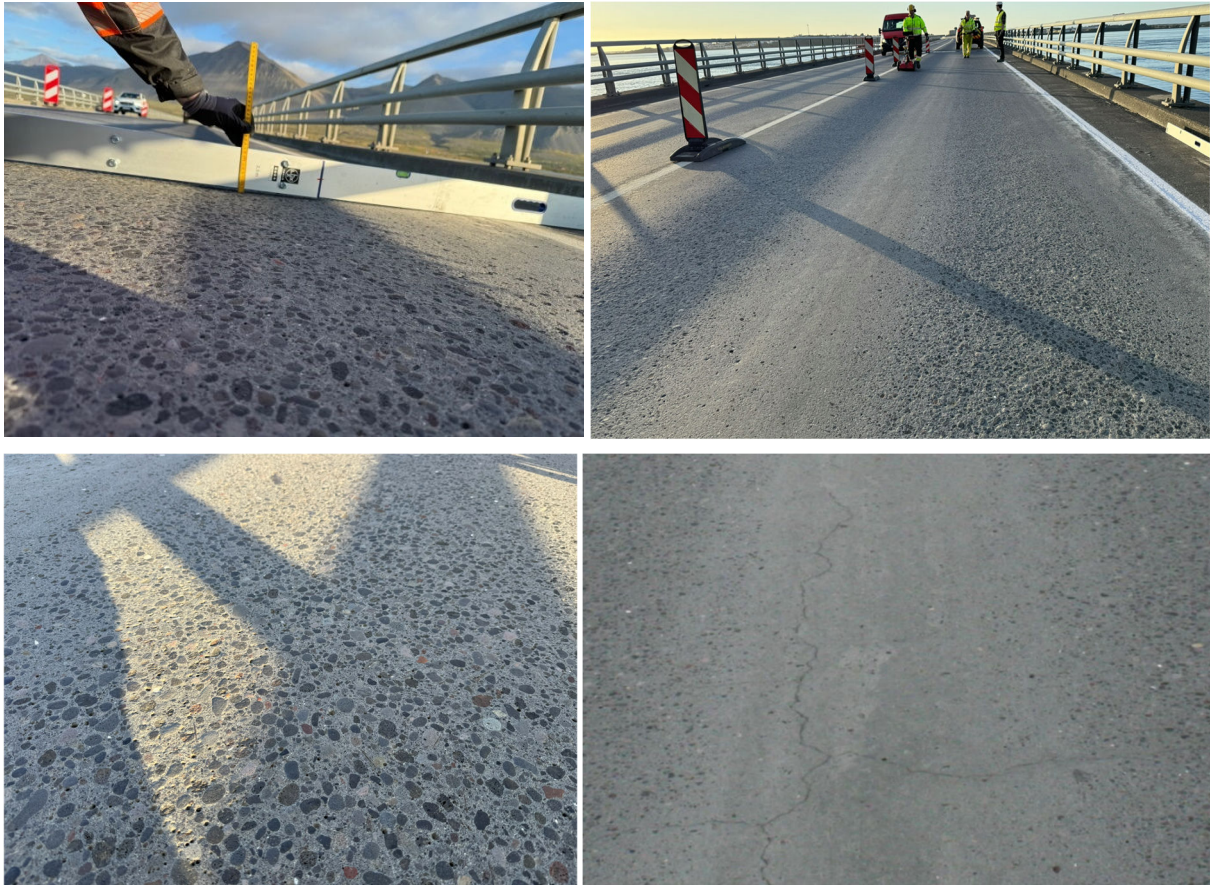
Mynd 10 – Sjónmat yfirborðs Borgarfjarðarbrúar 2024.

Það hefur vel tekist til með útlögnina í öllum höfum brúarinnar þannig að vegfarendur verða lítt varir við misfellur, en þenslulistar í báðum endum hvers hafs eru hins vegar auðvitað vel merkjanlegir.

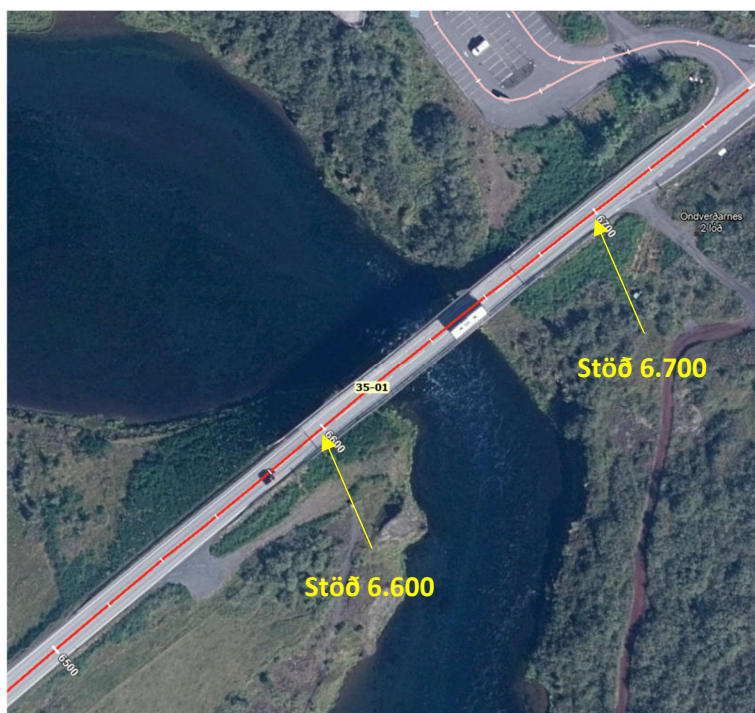
Mynd 11 – Yfirlitsmynd af brúnni yfir Sogið (til vinstri), þar sem stöð 6.600 er vestan við áнна og stöð 6.700 er austan megin við Þrastalund. Til hægri má sjá myndir sem teknar voru við mælingar sumarið 2024.

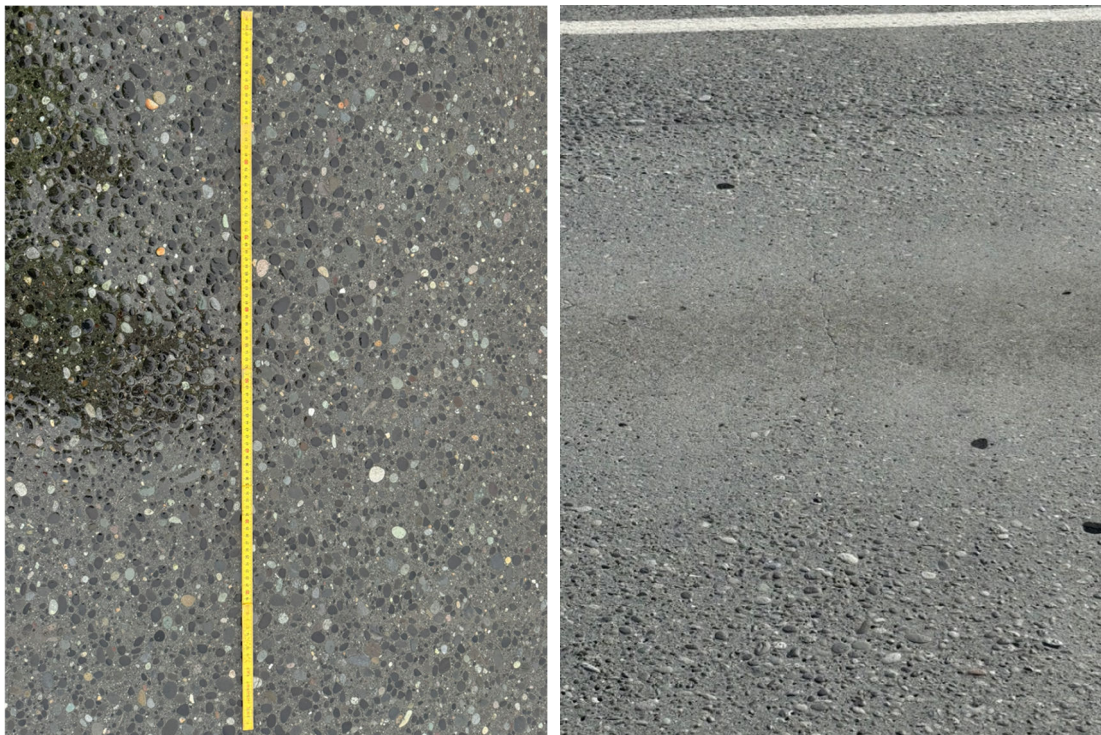
Mynd 12 – Sjónmat yfirborðs Sogsbrúar.

Það tókst vel til með útlögnina, þannig að þeir sem aka um brúna verða lítið varir við ójöfnur í yfirborðinu. Lagþykktin 80 – 100 mm hefur hins vega leitt til þess að í yfirborðinu má sjá sprungur, ef aðstæður eru hagstæðar (meiri lagþykkt meiri líkur á að sprungur myndist), en á móti kemur að í svo sementsríkum blöndum getur komið til sjálflokunar (e. self healing) þeirra.

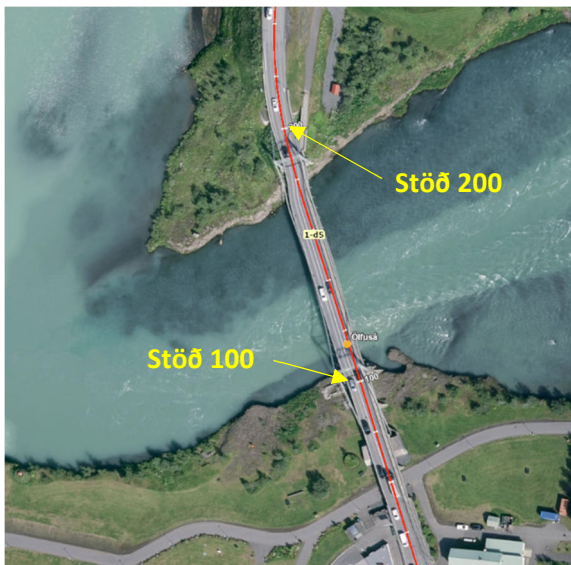
Mynd 13 - Yfirlitsmynd af Ölfusárbrúnni (til vinstri), þar sem stöð 100 er austan við ánnu (við hringtorg) og stöð 200 er vestan megin. Til hægri má sjá myndir sem teknar voru við mælingar sumarið 2024.

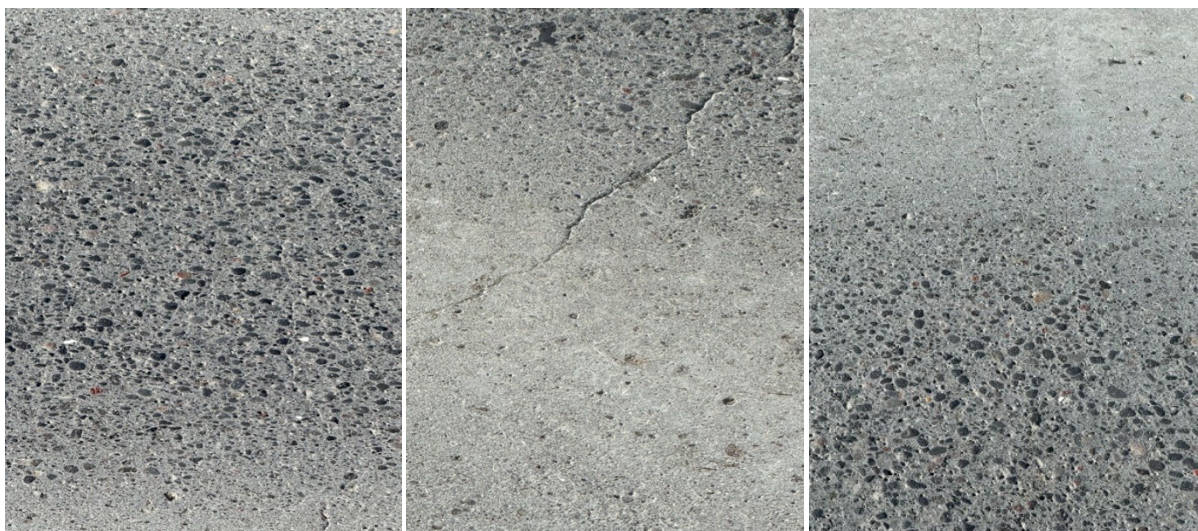
Sjónmat yfirborðs Ölfusárbrúar sumarið 2024 leiddi í ljós að hjólför eru að myndast í brúnni (mynd 14). Brúin skiptist í aksturshluta ~ 6,1 m og svo gangstétt. Þetta leiðir til þess að bifreiðar aka meira og minna í sömu sporum (meira slit), en umferðin er hæg (minna slit) og stöðugt verið að bremsa og leggja af stað aftur (sem veldur slit). Það er lítið um bylgjur í brúnni, þannig að frá því sjónarmiði er þægilegt að aka um brúna. Brúin sveiflast hins vegar mjög mikið af völdum þungra bíla og spurning hvort það hvetur til sprungumyndunar í slitlaginu.

Mynd 14 – Sjónmat yfirborðs Ölfusárbrúar.

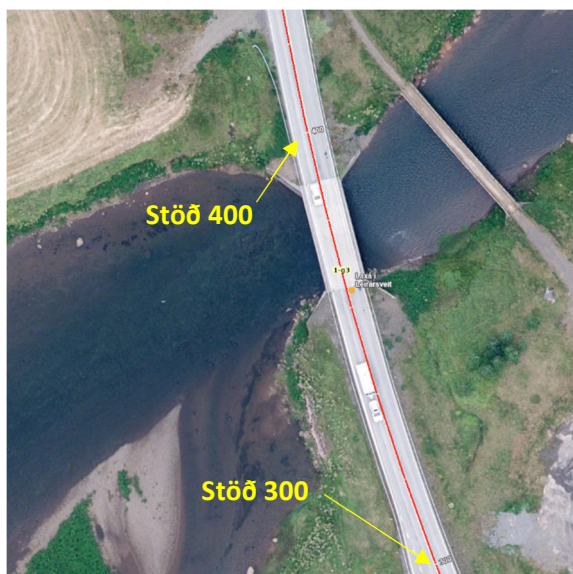
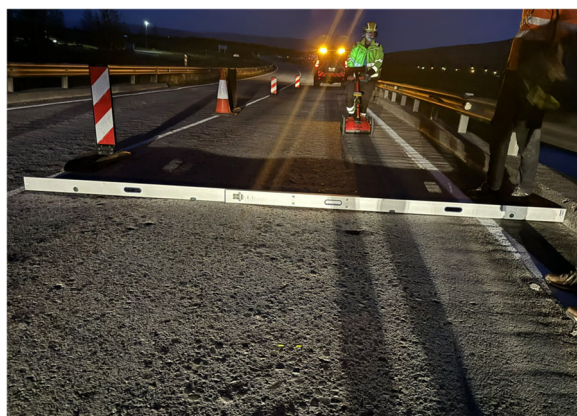
Mynd 15 – Yfirlitsmynd af Laxá í Leirársveit (til vinstri) þar sem stöð 300 er við Hótel Laxárbakka og stöð 400 er norðan megin við brúna. Til hægri má sjá myndir sem teknar voru við mælingar sumarið 2024.

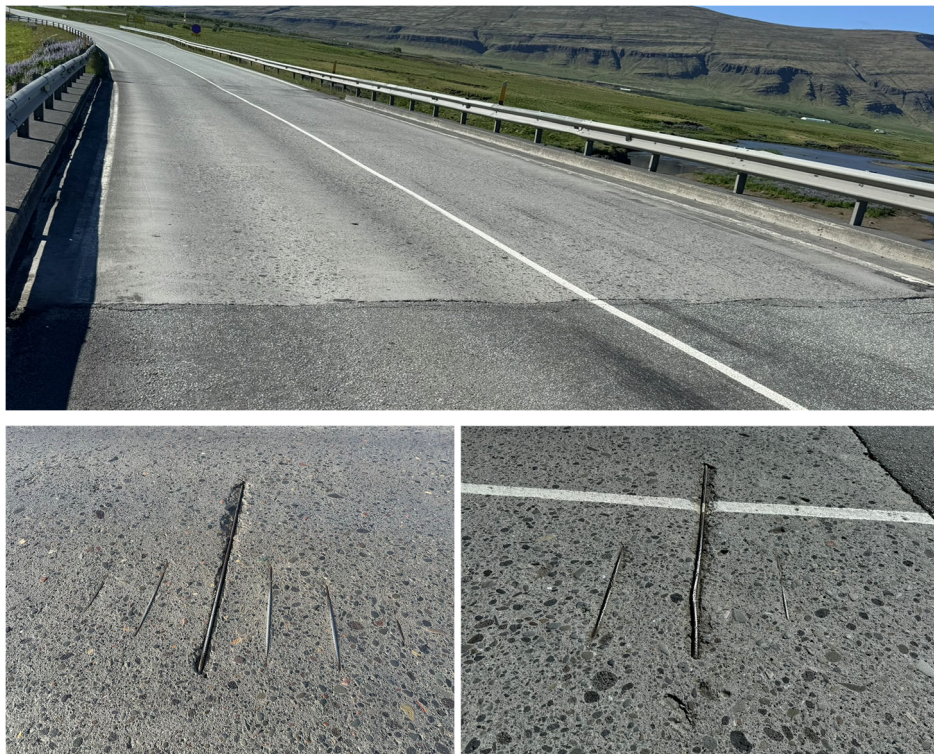
Mynd 16 – Sjónmat yfirborðs brúar yfir Laxár í Leirársveit. Myndir frá því í júní 2024, sýna ástand Laxárbrúar fyrir viðgerð. Brúargólfið var komið í verulega slæmt ástand. Slitið orðið mjög mikið og víða sást í steypustyrktarjárn.

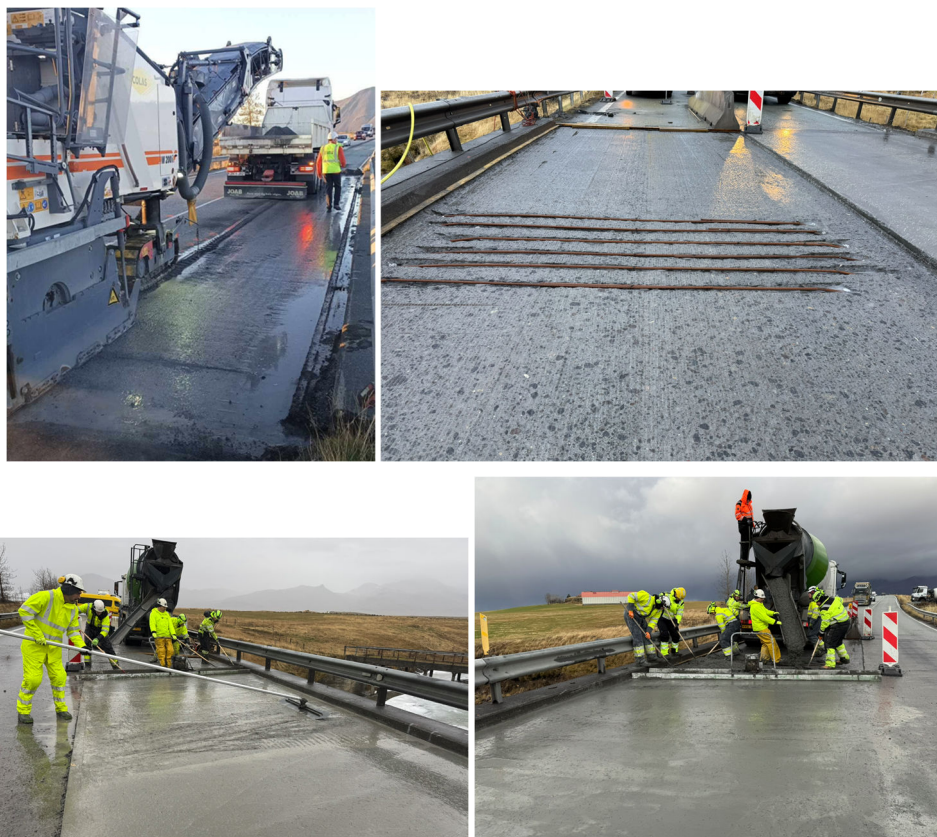
Mynd 17 – Viðgerð á yfirborði Laxárbrúar í október 2024. Sem fólst í fræsingu, steypubroti og lagningu slitlagssteypu. Ein akrein var tekin fyrir í einu, umferð var ljósastýrt á meðan.

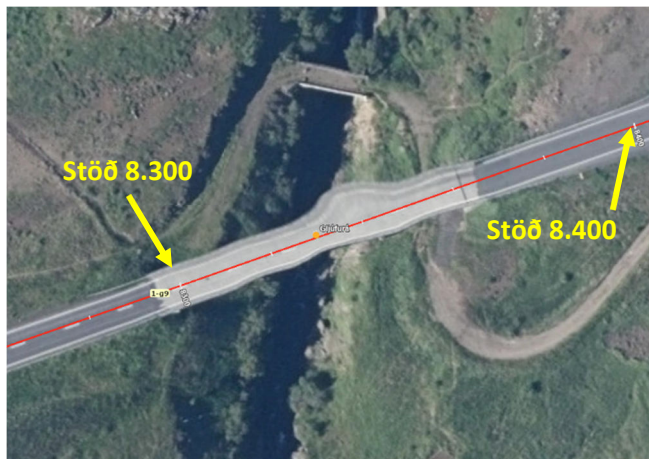
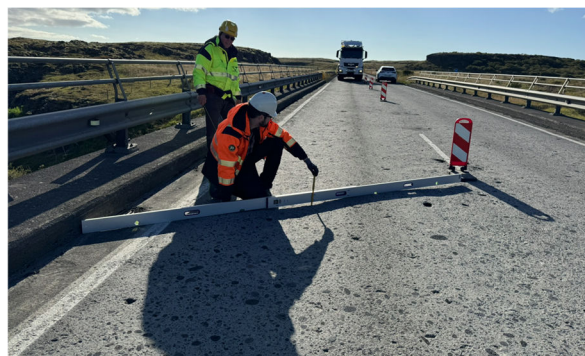
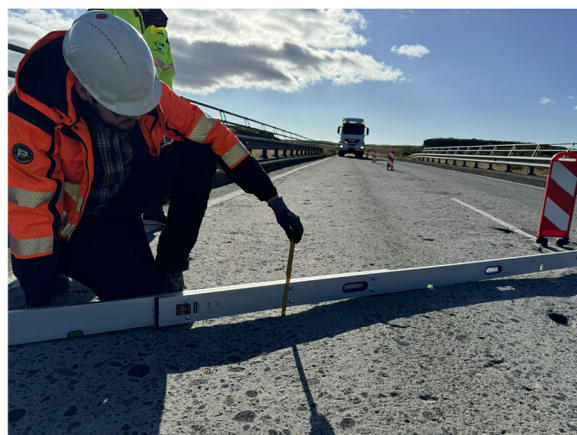
Gljúfurá er bitabrá með samfellda bita í þremur höfum með millistöpla hvoru megin áar, byggð árið 1962, og er 63 m að lengd. Bitar og 160 mm þykk plata samsteypst ásamt 20 – 50 mm slitlagi og hliðarhalli myndaður (mynd 18). Steypustyrkur í bitum, plötu og slitlagi var sennilega um 25 MPa. Steypuhula við kantbita var í upphafi líklega ~ 40 mm, en ~ 70 mm í miðri plötu. Það sést hvergi í járnþendingu í yfirborði eins og á mun yngri brúm, sem gert hefur verið við undanfarin ár. Í dag eru sýnileg frost/þíðu göt víða um slitlagið og gert hefur verið við nokkuð mörg, ef marka má minni og stærri malbiksviðgerðir í yfirborðinu (mynd 19). Steypuhula ásamt slitlagi hefur því greinilega varið undirliggjandi burðarplötu vel gegn slit, en einnig gegn vatni þar með talið söltu vatni, ekki síst hugsanlega veikleika undirliggjandi plötu sem virðist koma nokkuð vel út, þegar horft er upp undir burðarplötuna og á heildina er litið í ljósi aldurs.

Mynd 18 - Yfirlitsmynd af Gljúfurá (til vinstri). Til hægri má sjá myndir sem teknar voru við mælingar sumarið 2024.

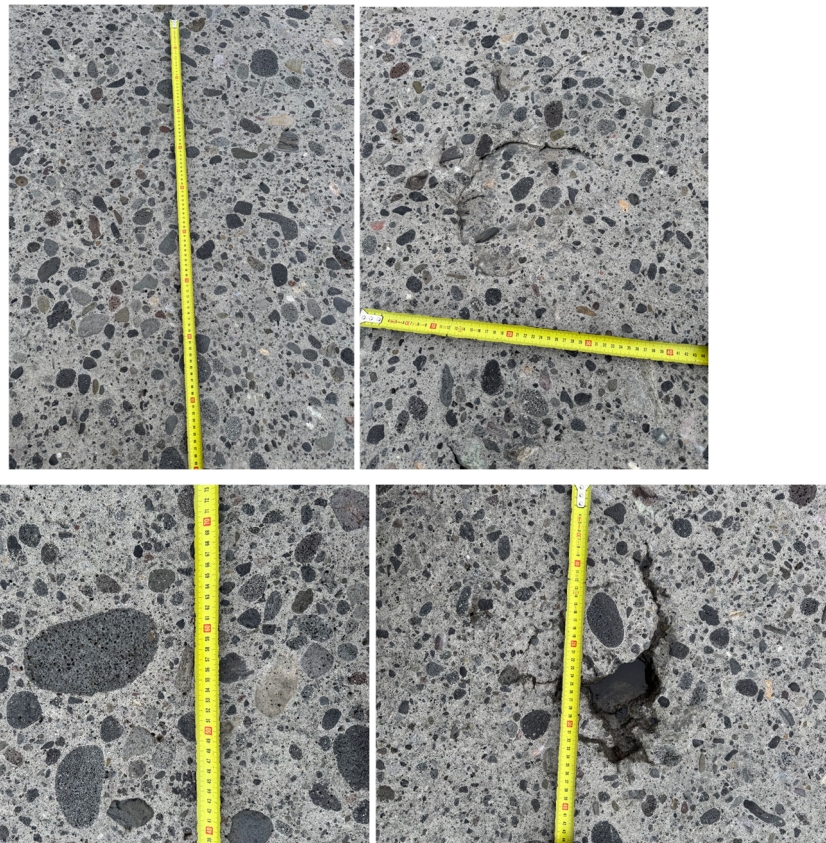
Mynd 19 – Sjónmat yfirborðs brúar yfir Gljúfurá 2024. Brúargólfið er í verulega slæmu ástandi. Eftirfarandi myndir sýna frost/þíðu skemmdir á yfirborði ásamt sprungum. Steinefni er í mismunandi stærðum (60 x 120 mm stærst) og dreifist illa.

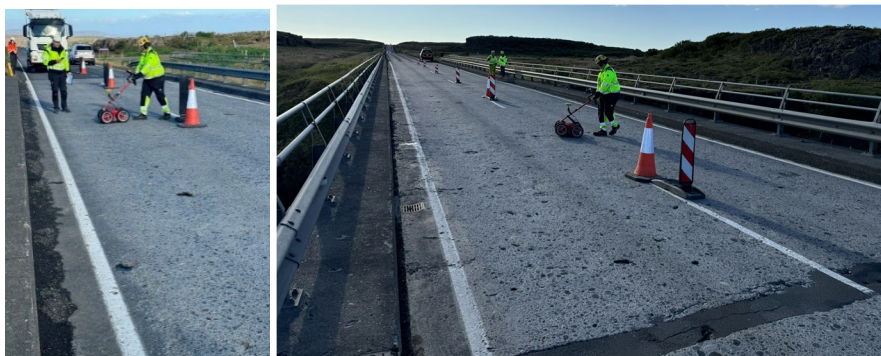
Mynd 20 – Mælingar með göngujarðsjá á Gljúfúrabrú.

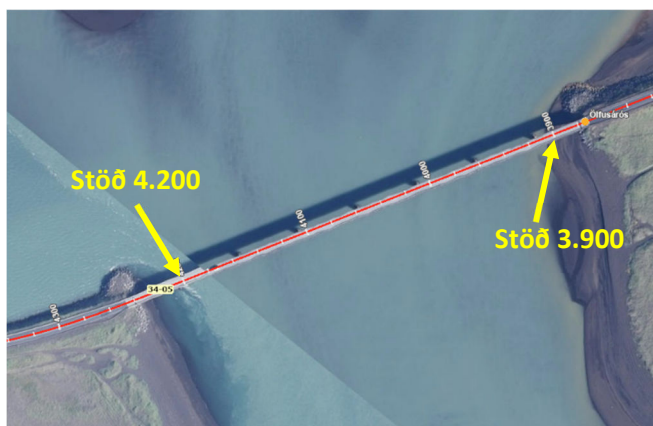
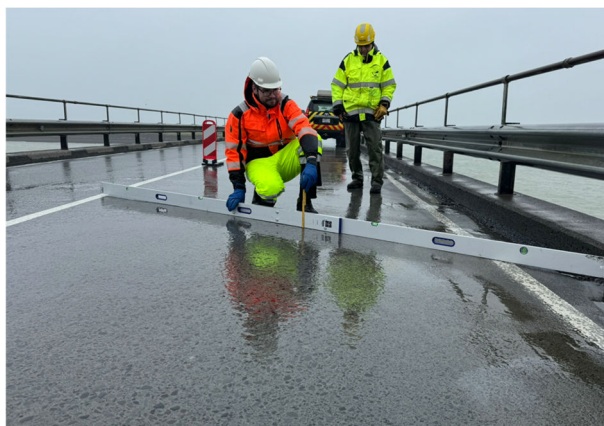
Mynd 21 – Yfirlitsmynd af Óseyrarbrú. Myndin t.h. var tekin við mælingar sumarið 2024.

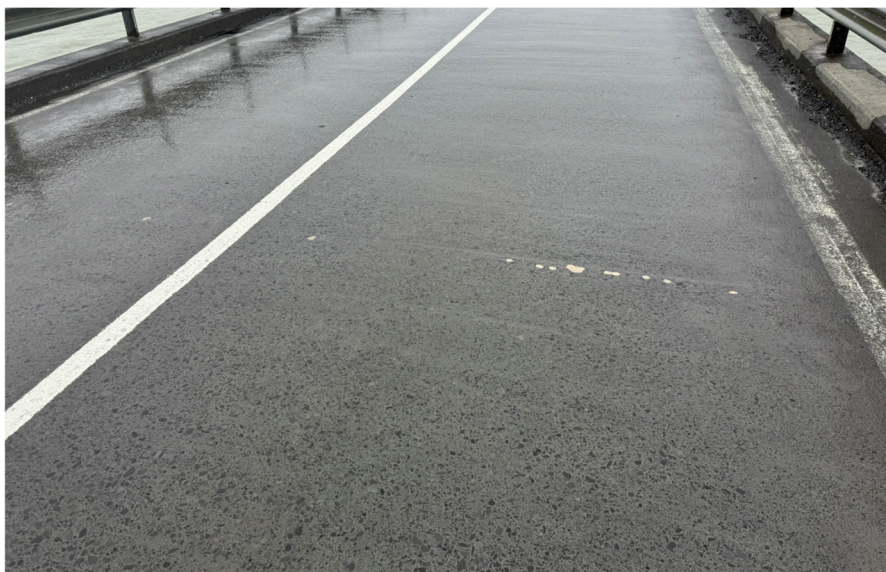
Sjónmat yfirborðs 2024 sýndi að það er nokkuð bylgjiótt eins og merkist vel, þegar ekið er um hana (mynd 22). Sjá má frost/þíðu niðurbrot á nokkrum stöðum sbr. neðri mynd til vinstri. Á neðri mynd til hægri má sjá grautunargöt vegna eftirspennukerfis. Með lagningu á sérstöku steypuslitlagi má koma í veg fyrir þessi atriði og verja hugsanlega aðra veikleika í burðarsteypunni.

Mynd 22 – Sjónmat yfirborðs Óseyrarbrúar 2024.

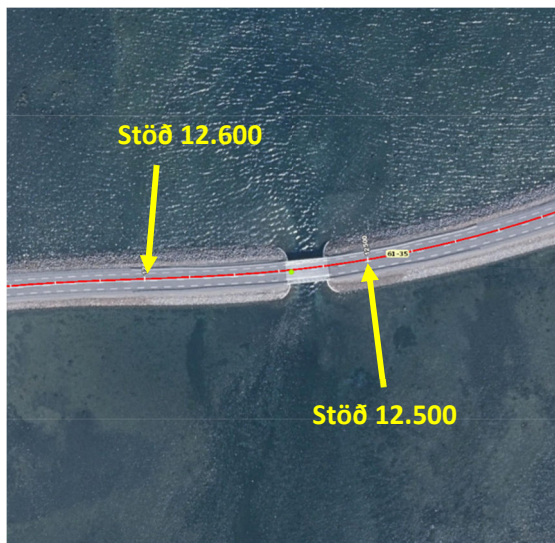
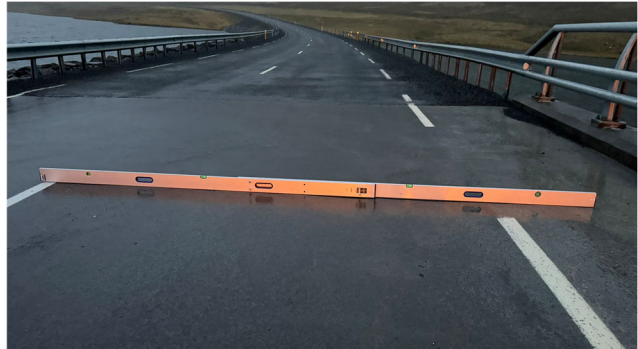
Mynd 23 – Yfirlitsmynd af Hattardalsá í Álftafirði á Vestfjörðum (til vinstri). Til hægri má sjá myndir sem teknar voru við mælingar sumarið 2024.

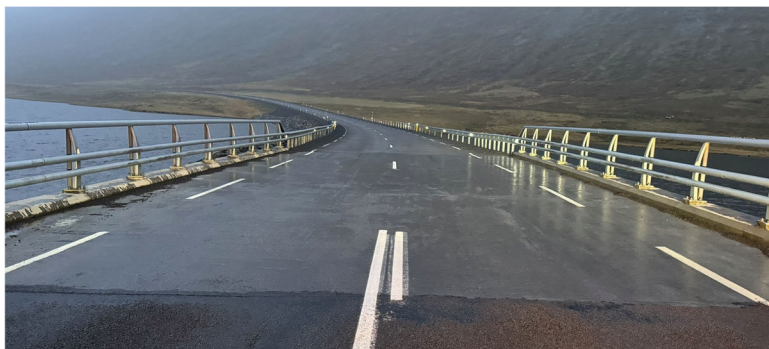
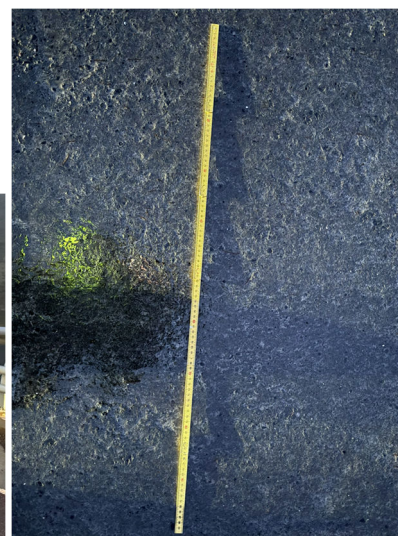
Mynd 24 – Sjónmat yfirborðs brúar yfir Hattardalsá 2024.

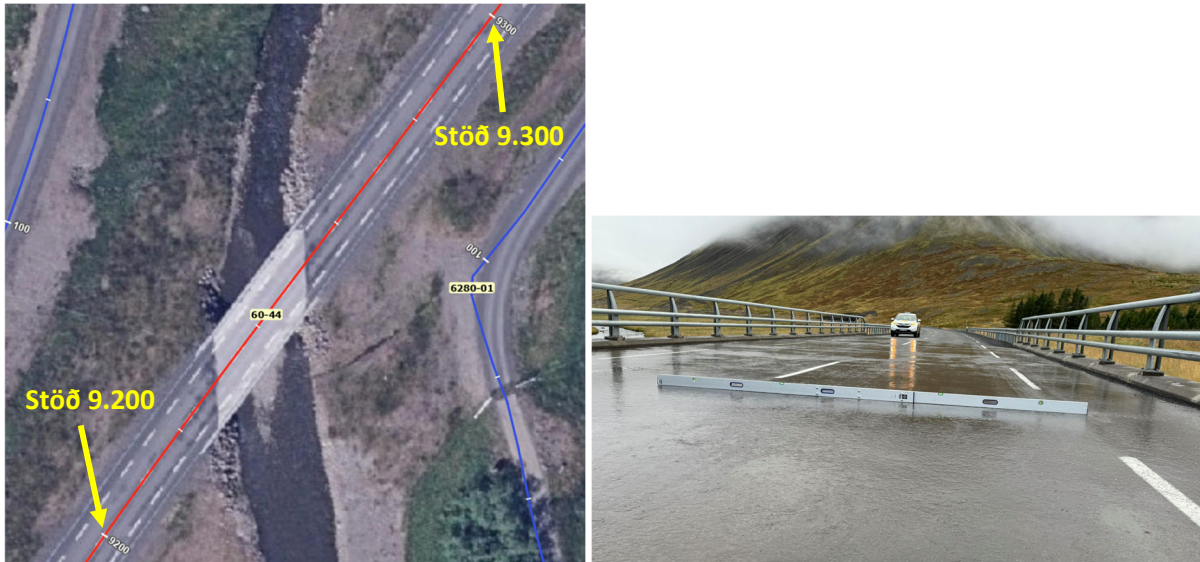
Mynd 25 – Yfirlitsmynd af Bjarnadalsá á Vestfjörðum (til vinstri). Til hægri má sjá mynd sem tekin var við mælingar sumarið 2024.

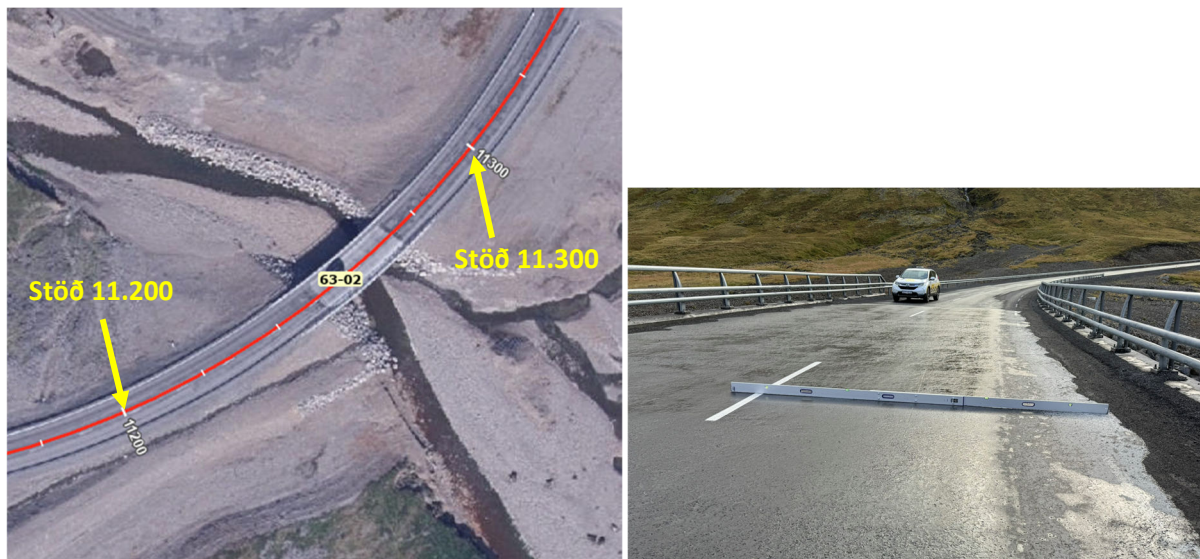
Mynd 27 – Yfirlitsmynd af Botnsá á Vestfjörðum (til vinstri). Til hægri má sjá mynd sem tekin var við mælingar sumarið 2024.

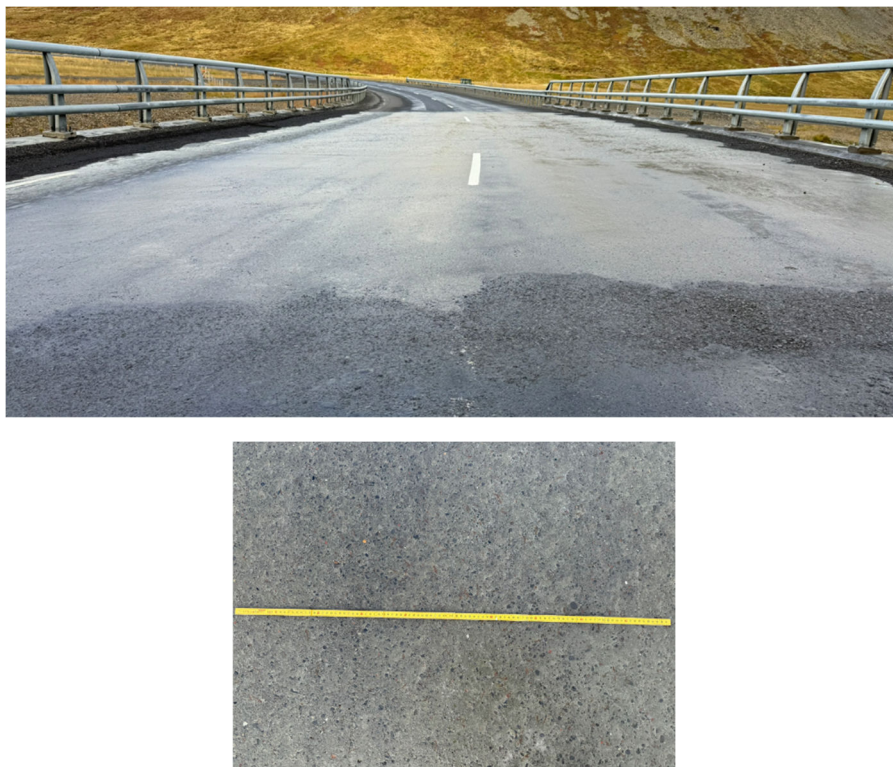
Mynd 28 – Sjónmat yfirborðs brúar yfir Botnsá 2024.

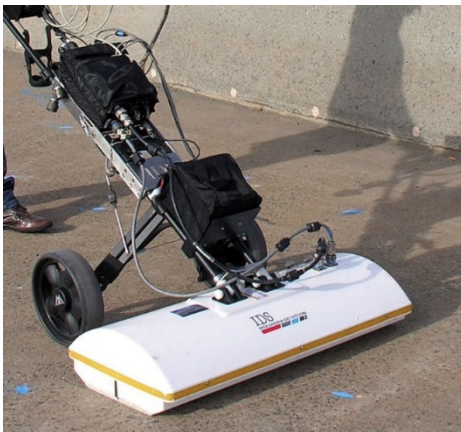
Niðurstöðurnar hér að neðan gefa til kynna, að ef ætlunin er að skoða brýr með jarðsjá þarf að nota sérhæfðar brúarsjár, en í flestum tilfellum þarf að loka akreinum meðan mælingar fara fram þó til séu hátíðni jarðsjár sem eru settar á mælibífreið. Dæmi um jarðsjá sem myndi veita nákvæmari gögn er 2 GHz brúarjarðsjár með 8 loftnetum og betri upplausn á grunnu dýpi (mynd 42).

Mynd 42 – Dæmi um brúarjarðsjá (Stanlay, 2025).
