# **Áhrif af endurnýjunar brúar á Skjálfandafljóti, Rangá og Öxará á botn og lífríki í vatni**

**Verkefni unnið fyrir Vegagerðina 2023**

| Skýrsla nr:<br>KV 2023-6 | Verkefnistjóri:<br>Guðni Guðbergsson | Verknúmer:<br>8996 |

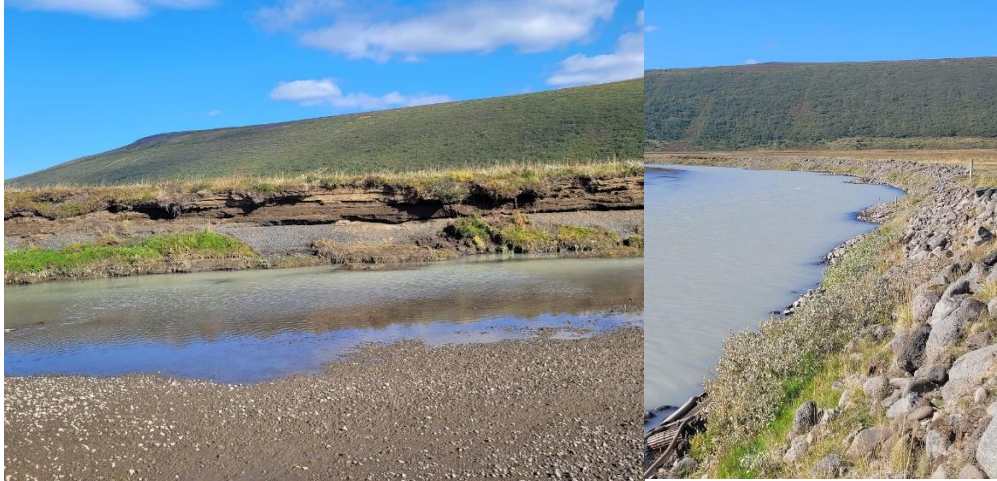
Botngerð eystri kvíslar Skjálfandafljóts á fyrirhuguðu brúarstæði er að mestu fín möl og sandur og kornastærð minni en 7 cm (6. mynd). Þar er nokkuð hár bakki austan megin og greinilegt að litlu neðar hefur bakkinn verið varin fyrir bakkabroti með grófri grjótklæðningu (7. mynd).

7. mynd. Austurbakki Skjálfandafljóts á fyrirhuguðu brúarstæði (vinstri mynd) og vörn gegn bakkabroti nokkur sem er þar nokkru neðar (hægri mynd).

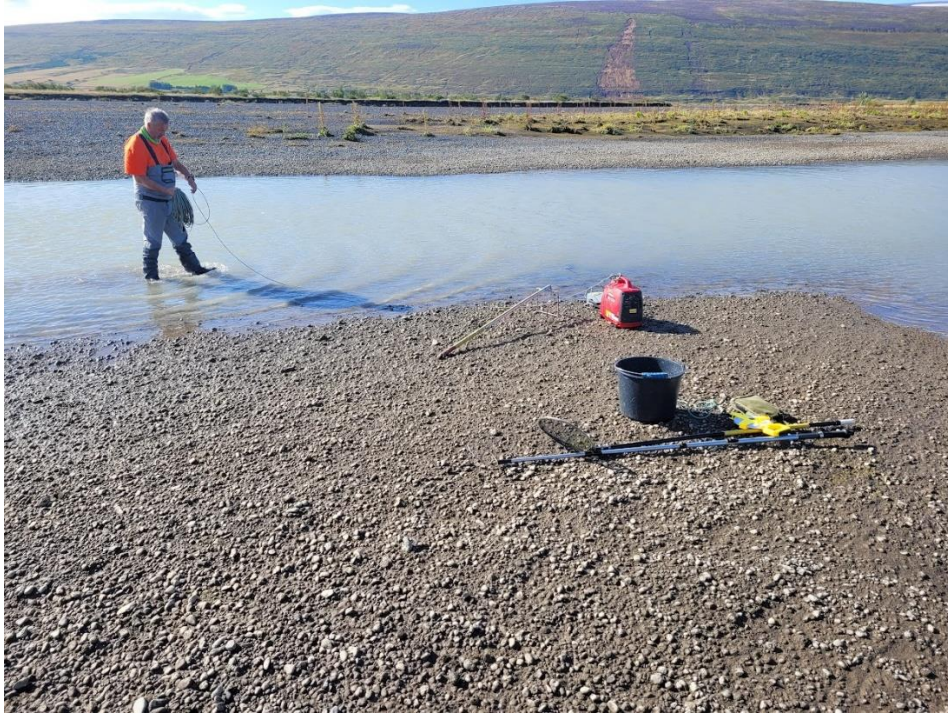
Seiðamælingar voru gerðar á fyrirhuguðu brúarstæði (8. mynd). Breidd farvegarins á því svæði var mældur 206 m, en þar eru eyrar sem standa upp úr vatni og kvíslar á milli (9. mynd). Veitt var á 175m<sup>2</sup> svæði með landi og veiddust alls 20 bleikjuseiði (4,5-8,9 cm) og eitt hornsíli. Ekki var mögulegt að fara út í megin vatnsálinn þar sem þar er talsvert dýpi og að erfitt er að veiða í jökulvatni vegna lítils skyggnis í vatninu. Vísitala fyrir þéttleika bleikjuseiða var 11,4 seiði miðað við hverja 100m<sup>2</sup> botnflatar. Flestar bleikjurnar voru vorgamlar (0+), en auk þess veiddust fjórar ársgamlar bleikjur og ein tveggja ára.

8. mynd. Svæði í eystri kvísl Skjálfandafljóts við Staðarbakka þar sem gerðar voru seiðamælingar með rafveiði.

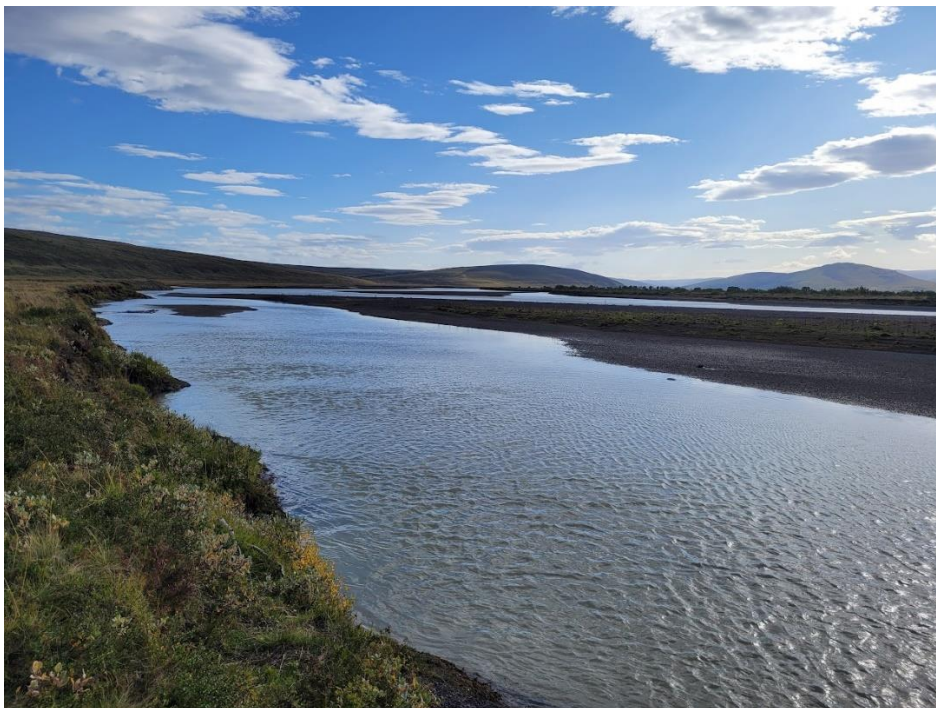
9. mynd. Skjálfandafljót, eystri kvísl við Staðarbakka séð upp frá fyrirhuguðu brúarstæði.

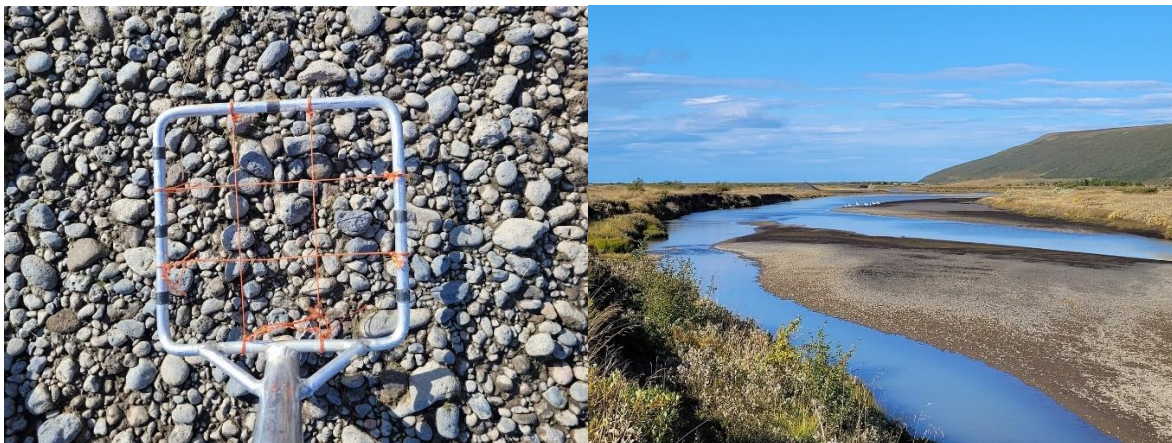
Botngerð í vesturkvíslinni var sambærileg við það sem var í austurkvíslinni og kornastærð fín möl og sandur og umhverfi hliðstætt því sem er í eystri kvíslinni (11. mynd).

11. mynd. Botngerð og umhverfi vesturkvíslar Skjálfandafljóts við Staðarbakka.

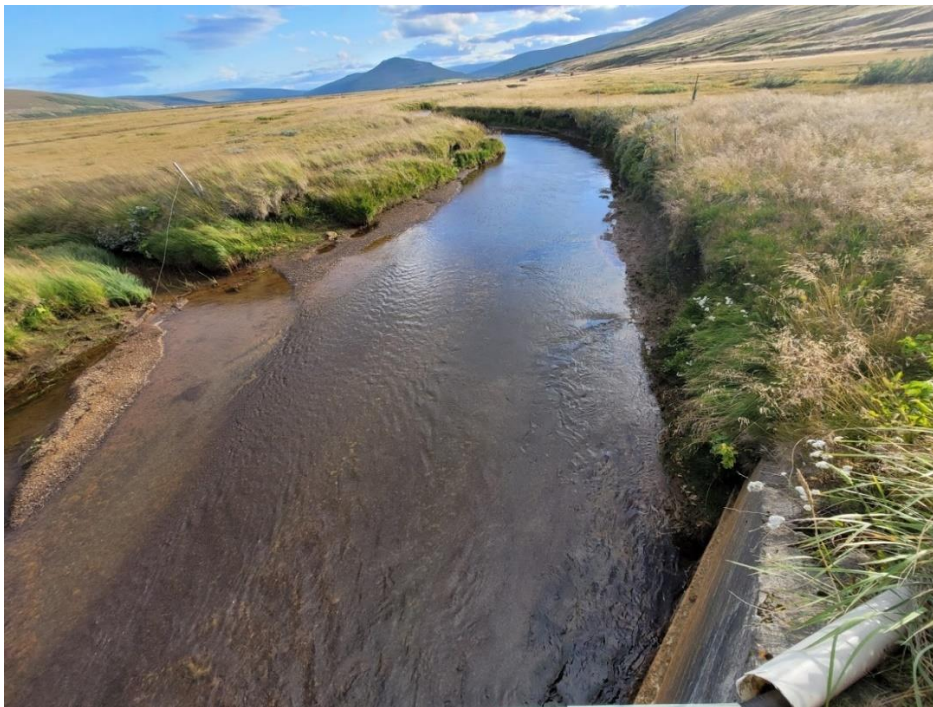
Áætlað er að nýtt vegstæði verði nokkru ofan núverandi brúar á Rangá. Botngerð Rangár á þessu svæði er fín mól og sandur, en bakkar háir og grónir (12. mynd). Á slíkum svæðum eru takmörkuð hrygningar- og uppeldisskilyrði fyrir laxfiska. Uppeldis- og hrygningarsvæði er aftur á móti að finna ofar í Rangá og því mikilvægt að við og eftir framkvæmdir verði gönguleiðir fiska á öllum lífsskeiðum opnar og greiðar.

12. mynd. Rangá séð af núverandi brú. Væntanlegt vegastæði og þverun er þar rétt ofar.

Gert er ráð fyrir að byggð verði ný brú á Rangá rétt ofna núverandi brúar. Ekki er talið að það hafi mikil áhrif á lífríki árinna svo fremi sem ekki þrengi að farvegi og að fært verði göngufiskum af öllum stærðum og lífsskeiðum.

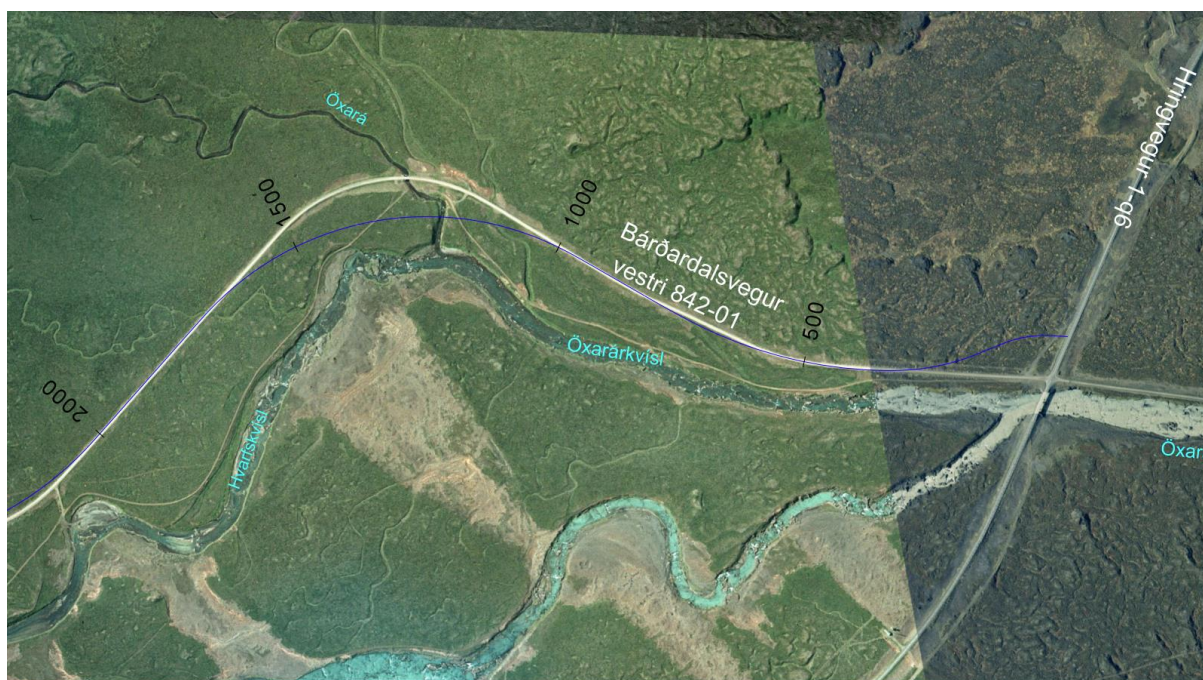
Vegagerðin áformar breytingar á Bárðardalsvegi vestri en þær breytingar fela í sér þverun á Öxará neðan núverandi brúar (14. mynd). Vegagerðin hefur ráðgert að þverun Öxarár verði með ræsi.

14. mynd. Staðsetning á breytingum veglínu á Bárðardalsvegi vestri þar sem gert er ráð fyrir þverun Öxarár.

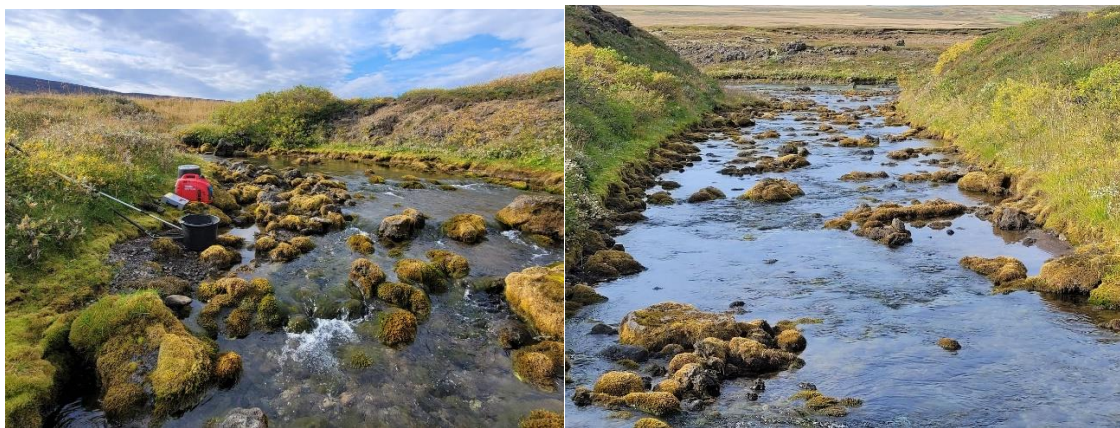
Við athugun á Öxará á þeim stað sem gert er ráð fyrir nýrri þverun kom í ljós að Öxará fellur þar á grófu hrauni. Hraunið er talsvert mosagróið, botngerð fjölbreytt en slíkur botn er fágætur hér á landi og hentar vel til uppeldis seiða (15. mynd).

15. mynd. Öxará á því svæði sem ráðgert er að þvera hana með nýrri veglínu. Myndin til vinstri er á svæðinu við veglínu og til hægri er horft niður frá þverunarstað í átt að Hafurskvísl.

Vegna sérstöðu botnngerðar Öxarár og mikils þéttleika seiða er eindregið hvatt til þess að sem allra minnst verði hróflað við botni Öxarár. Þar verði sett brú í stað ræsis. Að öðru leyti er talið að lágmarka megi áhrif svo þau verði einungis staðbundin og tímabundin. Hér gilda sömu varnaðarorð líkt og er hér að ofan varðandi framkvæmdir á framkvæmdatíma.

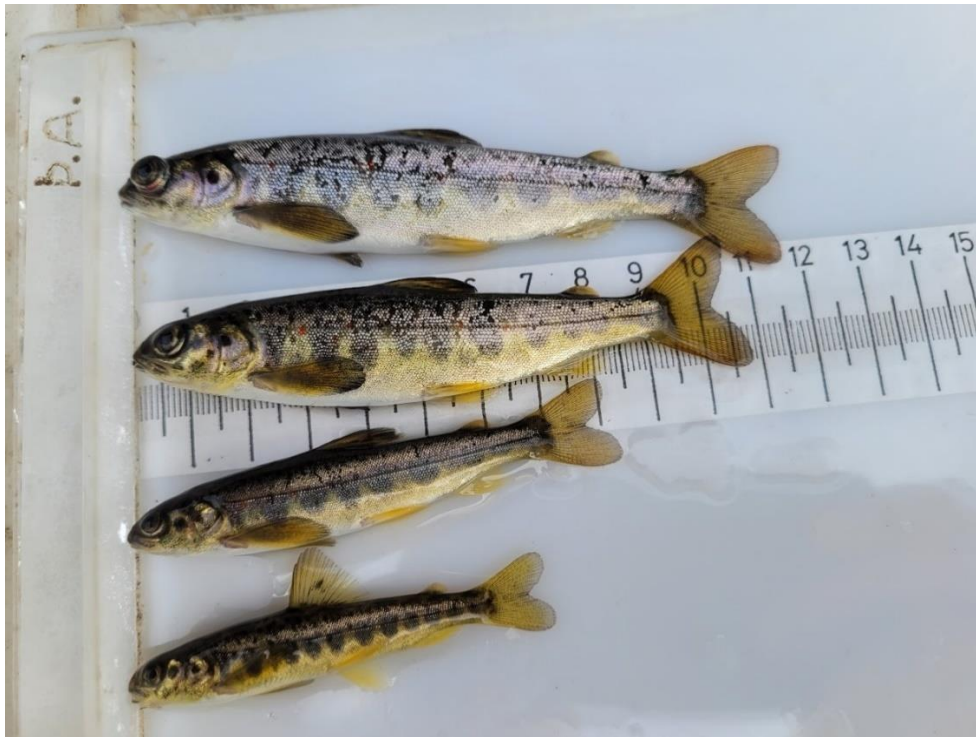
Seiðamælingar voru gerðar á fyrirhuguðum þverunarstað og veiddir alls 70 m<sup>2</sup>. Þar veiddust bæði laxa- og urriðaseiði í talsverðum þéttleika, (16. mynd) frá vorgömlum og upp tveggja ára gömul. Þéttleiki laxaseiða var 17 seiði á hverja 100m<sup>2</sup> og þéttleiki urriðaseiða var 51,4 seiði á hverja 100m<sup>2</sup>. Ljóst má vera að Öxará er mikilvæg fyrir uppeldi seiða laxa og urriða. Seiðin ganga síðar til sjávar og skila sér til baka sem fullorðinn fiskur að sjávardvöl lokinni.

16. mynd. Laxaseiði sem veiddust á fyrirhuguðum þverunarstað nýrrar veglínu yfir Öxará.
