**Úttekt á gróðurfari, skriðuhættu og  
jarðminjum vegna fyrirhugaðrar færslu  
Norðausturvegar í Þingeyjarsveit**

**Unnið fyrir Vegagerðina**

NÍ-23003 Akureyri, nóvember 2023

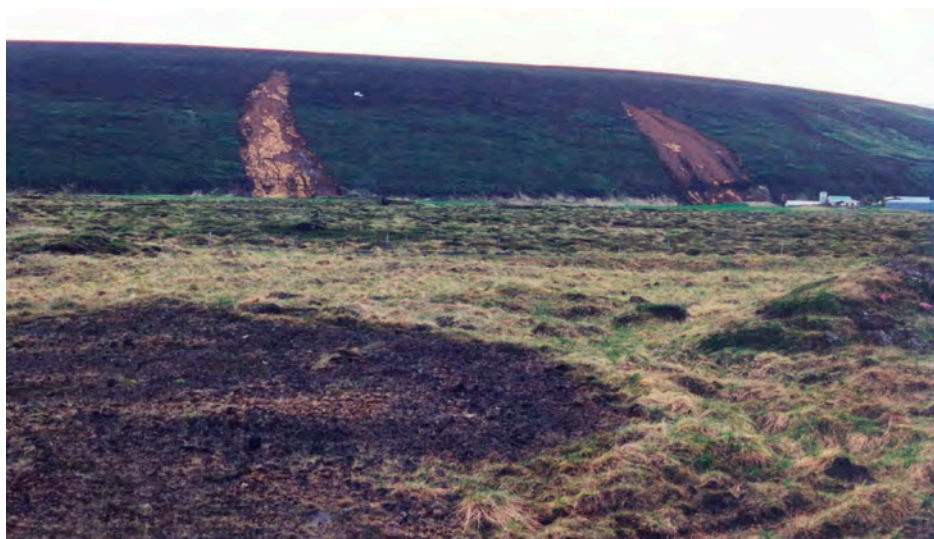
12. mynd. Jarðvegsskriður féllu í miklum leysingum í júní 1995 við Hafralæk austan í Garðsnúpi. Ljós. Halldór G. Pétursson, júní 1995.

Margar skriður hafa fallið bæði austan og vestan megin í Garðsnúpi gegnum tíðina (12. mynd). Ummerki eru greinileg bæði á vettvangi og loftmyndum, vel má sjá nokkur nýleg skriðuör (fornar skriður) auk ógreinilegri eldri skriðuöra sem oft þekkjast á grasflákum í skriðuörum innan um birkikjarrið. Enn eldri skriðuör má stundum þekkja á flákum af smávöxnu birkikjarri samanborið við hávaxnara kjarr í kring.

Síðustu stóru skriðuföllin í Garðsnúpi voru þrjár skriður austanmegin í núpnum umhverfis bæinn Hafralæk í júní 1995 sem orsökudust af vatnsmettun jarðvegs í áköfum leysingum í kjölfar mikils snjóaveturs (12. mynd) (Halldór G. Pétursson og Hafdís Eygló Eyjólfsdóttir 2000), en minni skriðuspýjur hafa fallið hér og þar síðan þá (Indriði Ketilsson, bóndi að Ytra-Fjalli, munnlegar upplýsingar 01.06.2022; Vinnugögn Veðurstofu Íslands). Síðast féll skriða í vestanverðum Garðsnúpi þann 20. maí 1990 í miklum leysingum í hlýju veðri. Skriðan var lítil en féll engu að síður út á núverandi veg skammt norðan Húsabakka (13. mynd) en þar stendur vegurinn mjög nærri núpnum (Halldór G. Pétursson 1991). Árið 1946 féllu nokkuð stórar skriður rétt norðan Húsabakka en þess er ekki getið hvar vegur lá á þeim tíma og hvort skriðurnar féllu yfir vegstæðið (Indriði Ketilsson, bóndi að Ytra-Fjalli, munnlegar upplýsingar 01.06.2022; Vinnugögn Veðurstofu Íslands), sem þó verður að teljast mjög líklegt miðað við fallhæð og stærð skriðanna.

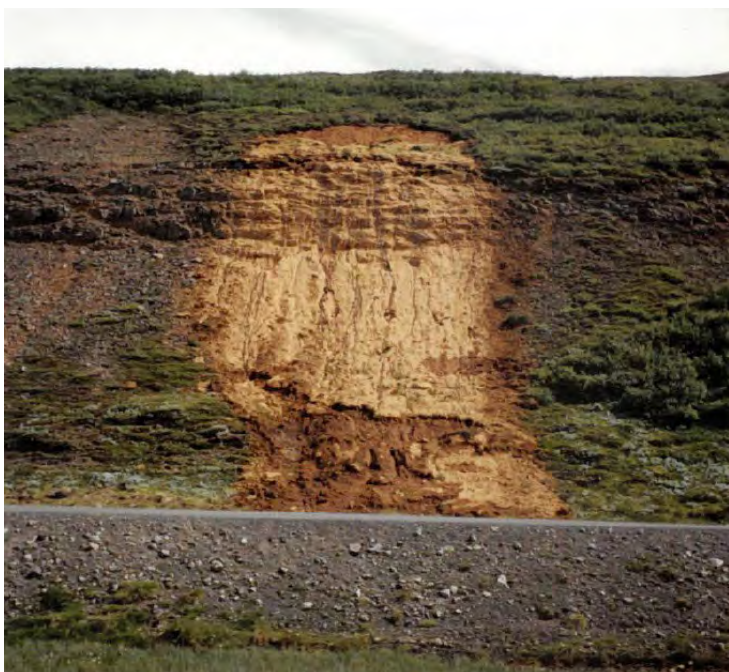
13. mynd. Lítil þunn skriða féll niður á veg skammt norðan Húsabakka í leysingum árið 1990. Ljós. Halldór G. Pétursson, júní 1990.
