ÁHRIF VEGA Á ÚTBREIÐSLU FLÓÐA

Könnun á áhrifum vegakerfis á útbreiðslu flóða í Hvítá í Flóanum

111873-SKY-001-V01

Samspil flóða og vega – Hvítá og Ölfusá

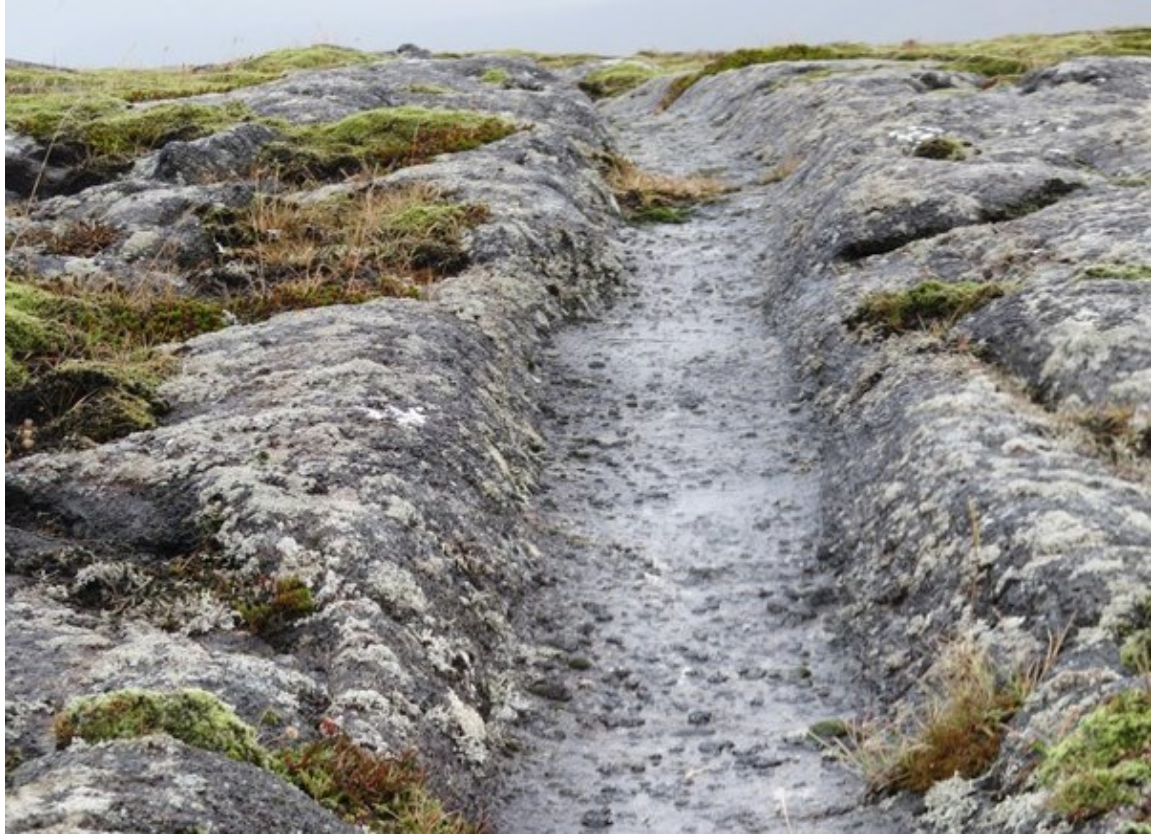
MYND 4 Niðurgrafin gata um hraun á Reykjaneskaga. Mynd: FERLIR [6].

Fyrir þann tíma var nær eingöngu um að ræða reiðvegi og slóða sem oftast en ekki voru troðnir og niðurgrafnir (mynd 4). Þegar vegagerð hófst var farið að bera mól og steinefni í mjóa slóða sem fylgdu að langmestu leiti yfirborði (mynd 5).

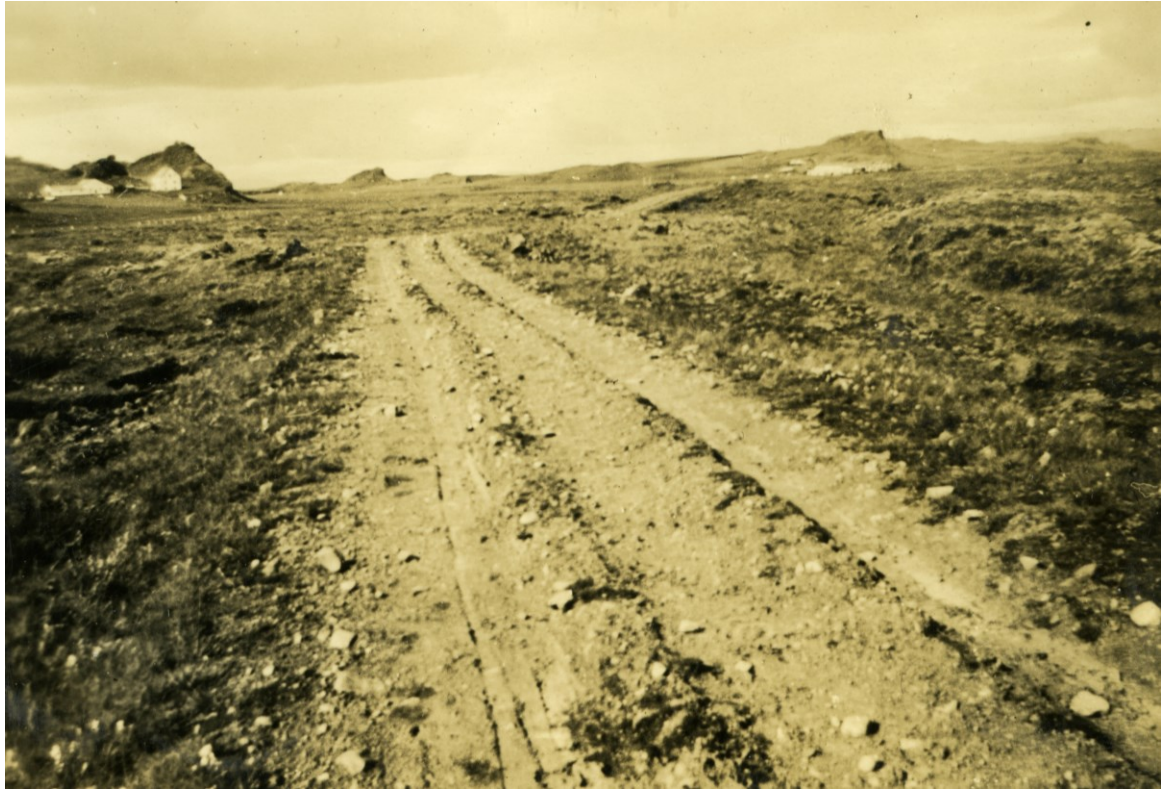
MYND 5 Horft upp veginn að Oddgeirshólum (t.v.) og Austurkoti (t.h.). Myndin er tekin á árunum 1941-1950. Mynd: Karl Eiríksson (Héraðsskjalasafn Árnesinga).

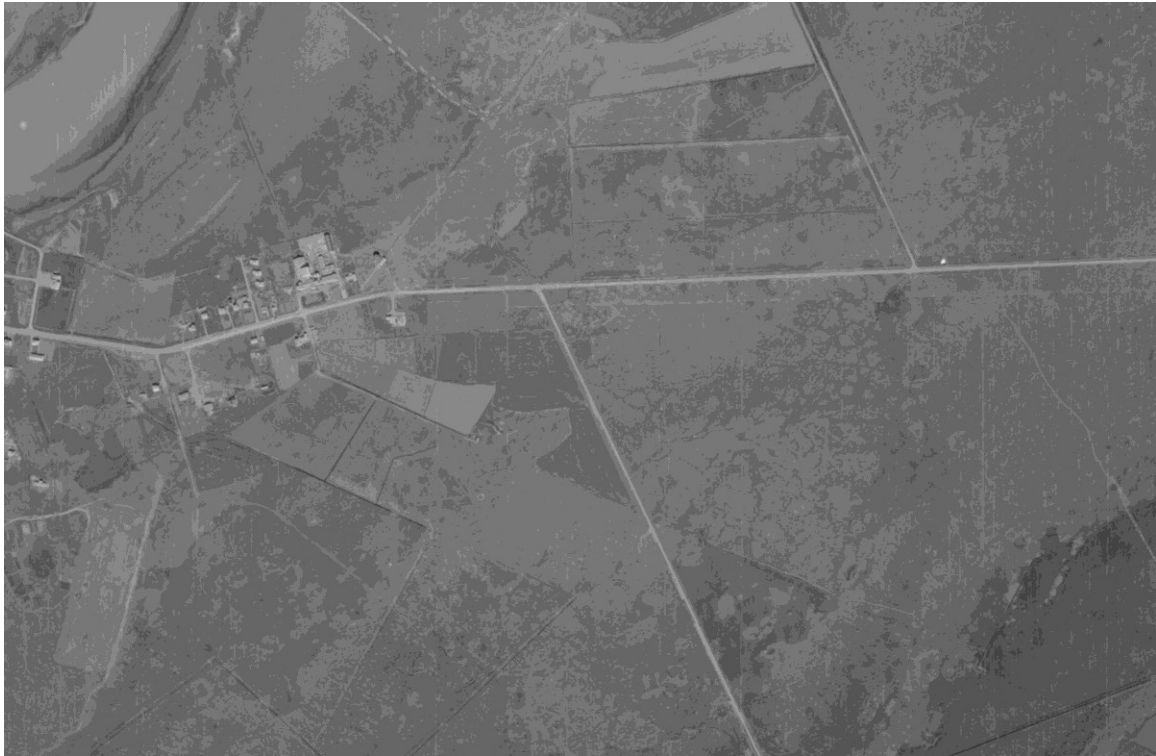
MYND 6 Loftmynd af Flóa og austurhluta Selfoss frá árinu 1954. Til vinstri má sjá Mjólkurbú Flóamanna. Austurvegur / Suðurlandsvegur liggur frá vinstri til hægri á myndinni, Gaulverjabæjarvegur liggur til suðurs frá Suðurlandsvegi. Mynd: LMÍ.

Um og eftir seinni heimsstyrjöldina, árið 1945, tók vegagerð að taka á sig svipaða mynd og við þekkjum í dag. Vegir tóku að byggjast upp og þjóðvegakerfið tók að myndast (mynd 6). Árið 1968 var Suðurlandsvegur um Flóa (eða Flóavegur) á sama stað og hann er nú (mynd 7). Í tímanna rás hefur vegurinn síðan verið byggður upp og breikkaður lítillega upp í núverandi mynd.

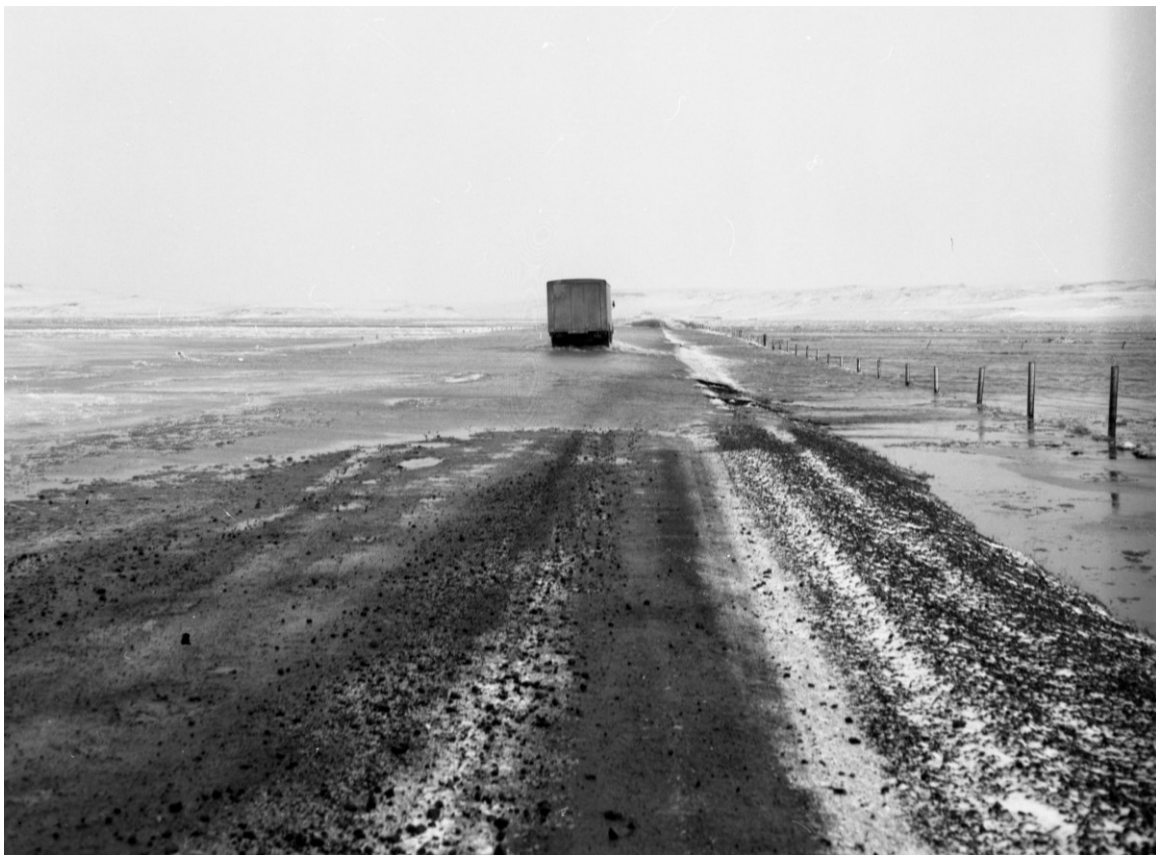
MYND 7 Horft til austurs yfir Suðurlandsveg þegar flutningabíll ekur yfir hann í árlóðinu 1968. Kjartansstaðir í fjarska. Mynd: Ottó Eyfjörð (Héraðsskjalasafn Árnesinga).

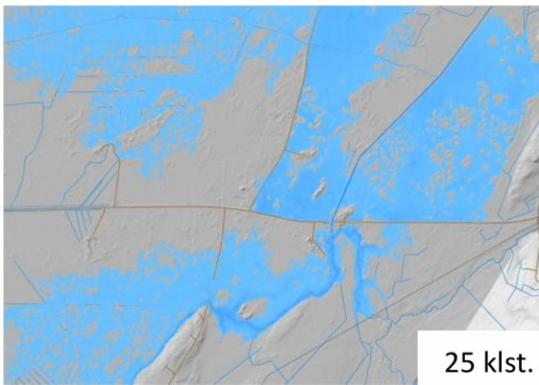
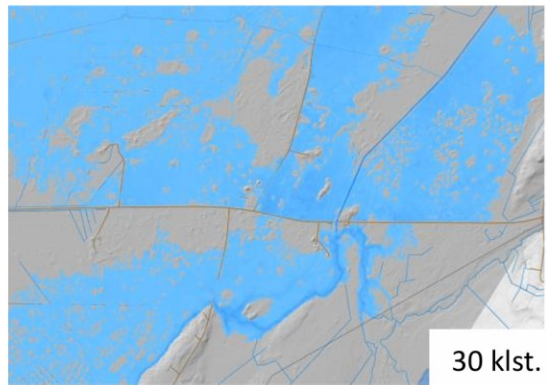
MYND 11 Flóðagreiningar fyrir svæðið á vegamótum Oddgeirshólavegar og Suðurlandsveggar. Flóðagreiningin er með núverandi vegakerfi. Miðað er við 200 m³/s heildarinnrennsli á svæðið.

Á myndum 11-13 má sjá þrjú svæði í meiri upplausn, það er svæðið á vegamótum Oddgeirshólavegar og Suðurlandsvegar (mynd 11), svæðið við vegamót Langholtsvegar og Suðurlandsvegar (mynd 12) og svæðið austan við Selfoss (mynd 13).

Vatn rennur úr norðurinntaki (A) og lendir á Oddgeirshólavegi og beinir flóðavatni að mestum hluta til suðurs meðfram vegi. Hluti vatnsins fer í gegnum ræsi og í Heiðarskurð til vesturs. Þegar vatnið nær að Litlu-Reykjum nær vatn að lóna upp og yfir veginn á stórum köflum, bæði norðan og sunnan Litlu-Reykja. Einnig rennur vatn í gegnum þau ræsi sem eru til staðar. Þetta vatn rennur í Smalaskálaskurð til vesturs. Hluti flóðvatns rennur til suðurs í átt að Suðurlandsvegi austan með Oddgeirshólavegi og sameinast vatni úr suðurinntaki (B). Þar lónar vatn uns það rennur yfir Oddgeirshólaveg norðan við Heiðargerði og til vesturs meðfram Suðurlandsvegi.
