Borun á Skógarvæðinu í Almanningum

Skýrsla

Kortlagning á mögulegum skriðflötum í berghlaupaseti í Almanningum á Tröllaskaga með TDR aðferð.

Þorsteinn Sæmundsson
Háskóla Íslands

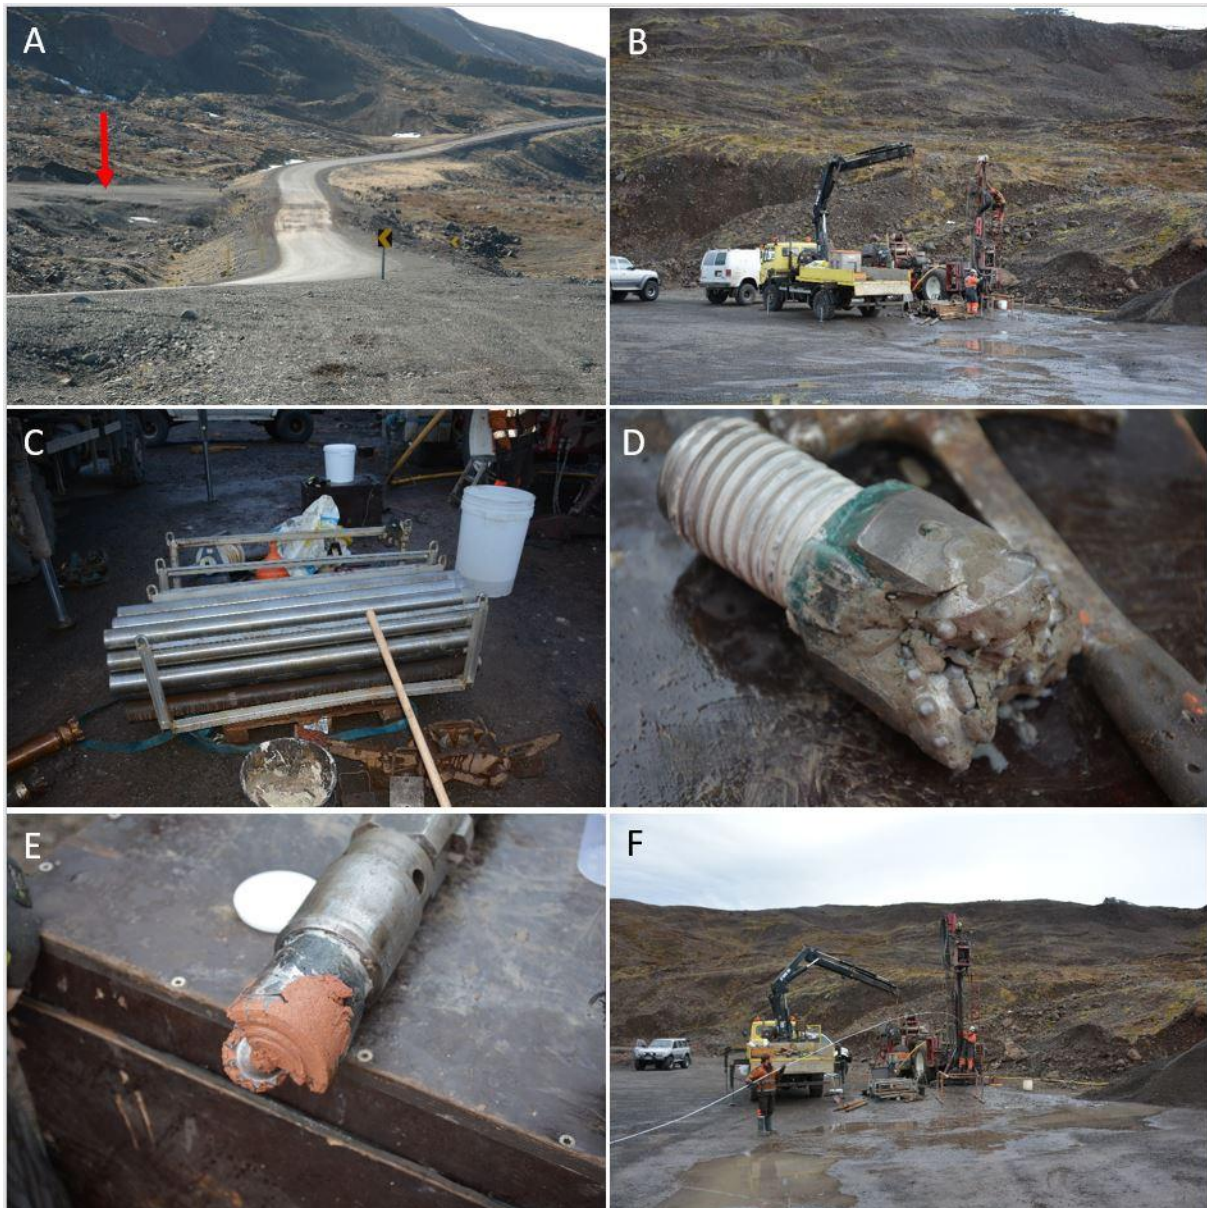
Mynd 5. A. Vegurinn um Skógarsvæðið í Tjarnardalabergghlaupinu. Misgengi sker veginn og var borholunni valin staður sunna megin við það (sjá ör). Allt að 70-80 cm færsla er á þessu misgengi á ári að meðaltali. B. Borstæðið. C. Borrörin voru 3,5" í þvermál og hvert rör 1,5 m á lengd. D. Mikið mæddi á borkrónunum sem voru 3" í þvermáli inn í 3,5" borröri. E. Að borun lokinni var komið fyrir Coaxial kapli fyrir í holunni, borrörin dregin upp og holan fyllt með Bentonite jafnóðum.

Borholunni var valin staður nyrst á Skógarsvæðinu, rétt sunnan við misgengi sem liggur þar þvert á vegstæðið (mynd 5A). Ástæðan fyrir þessu staðarvali var sú að aðgegni að svæðinu er gott og nægilegt vatn til staðar fyrir borunina. Þar hafa verið framkvæmdar GPS mælingar frá árinu 1977 sem sýna um 70-80 cm meðalfærslu á ári og því talið að niðurstöður um dýpi niður á hugsanlega skriðfleti myndi koma fljótlega í ljós. Hæð borholunnar er í um 50 m yfir sjávarmáli og er staðsetning hennar N:66°N 8.984' V:19°W 3.448' (WGS84) eða

Sunnudaginn 14 október var tækjum og tólum komið á borstað og hófst borun mánudaginn 15 október (mynd 5 B). Undirritaður ók frá Reykjavík snemma morguns þriðjudaginn 16 október og var kominn á borstað um hádegið með kapalinn. Þá var borinn kominn niður á 8 m dýpi. Frá þriðjudegi til föstudags var síðan borun haldið áfram og gekk á ýmsu á þeirri vegferð. Töluverðir erfiðleikar reyndust vera samfara því að bora í þetta berghlaupa efni og ekki síst fínefnarík setlög í neðri hluta holunnar. Borinn festist oft og borkrónur eyðilögðust. Borun var lokið fimmtudaginn 18 október.

Aðferðarfæði sú sem notuð var til að bora holuna er nýstárleg. Notast var við 3,5“ tommu borrhör fyrir kjarnaborun (mynd 5C). Hvert rör var 1,5 metra langt. Inn í borrhörinu var komið fyrir 3“ tommur borkrónu (mynd 5D). Fínefnaríkt set í neðri hluta holunnar (myndir 5E og 6) festist í borkrónunni og hægði umtalsvert á borun. Erfitt var að hreinsa þetta fínefnaríka efni úr borkrónunum, enda var það hart eins og steypa (mynd 5E). Í lok borunarinnar var ekkert fínefnaríkt efni í borkrónunni og var það túlkað á þann hátt að komið var niður úr þessum fínefnaríku setlögum og niður á berggrunn, líkt og sést í sniðum sem áður hefur verið lýst í frambrún berhlaupsins við fjöruborðið og því talið ljóst að tekist hafði að bora sig niður úr skriðuefninu og niður á fast undirlag.

Við lok borunar var borkrónunni lyft en borrhörið skilið eftir í holunni, sem endaði í tæpum 43 metrum eða um 7 m yfir sjávarmáli. Komið var fyrir um 45 m löngum kapli í holunni (mynd 5F) og var rúmlega 2 m af kaplinum látið standa upp úr (mynd 6A). Þegar kapallinn var kominn ofaní holuna var bentoníti hellt í hana til að þétta að kaplinum, jafnóðum og rörið var dregið upp úr. Dregnir voru um 1,5 m í hvert skipti og samsvarandi magni af bentoníti helt ofaní holuna. Við þriðja uppdrátt borstangarinnar, gerðist það sem mest var óttast, en kapallinn dróst upp um tæpa 70 cm. Talið var þó að neðri endi hans væri samt í fínefnaríkum setlögum undir skriðuefninu. Áframhaldandi uppdráttur kapalsins gekk áfallalaust fyrir sig og má segja í heildina að borunin hafi tekist vel og kapalinum hefur verið komið fyrir líkt og lagt var upp með í upphafi. Önnur ferð var síðan farin í lok nóvember þar sem komið var fyrir nauðsynlegum mælitækjum á kapalinn og gengið frá borholunni (mynd 6B). Var það verk unnið í samvinnu við Veðurstofu Íslands.

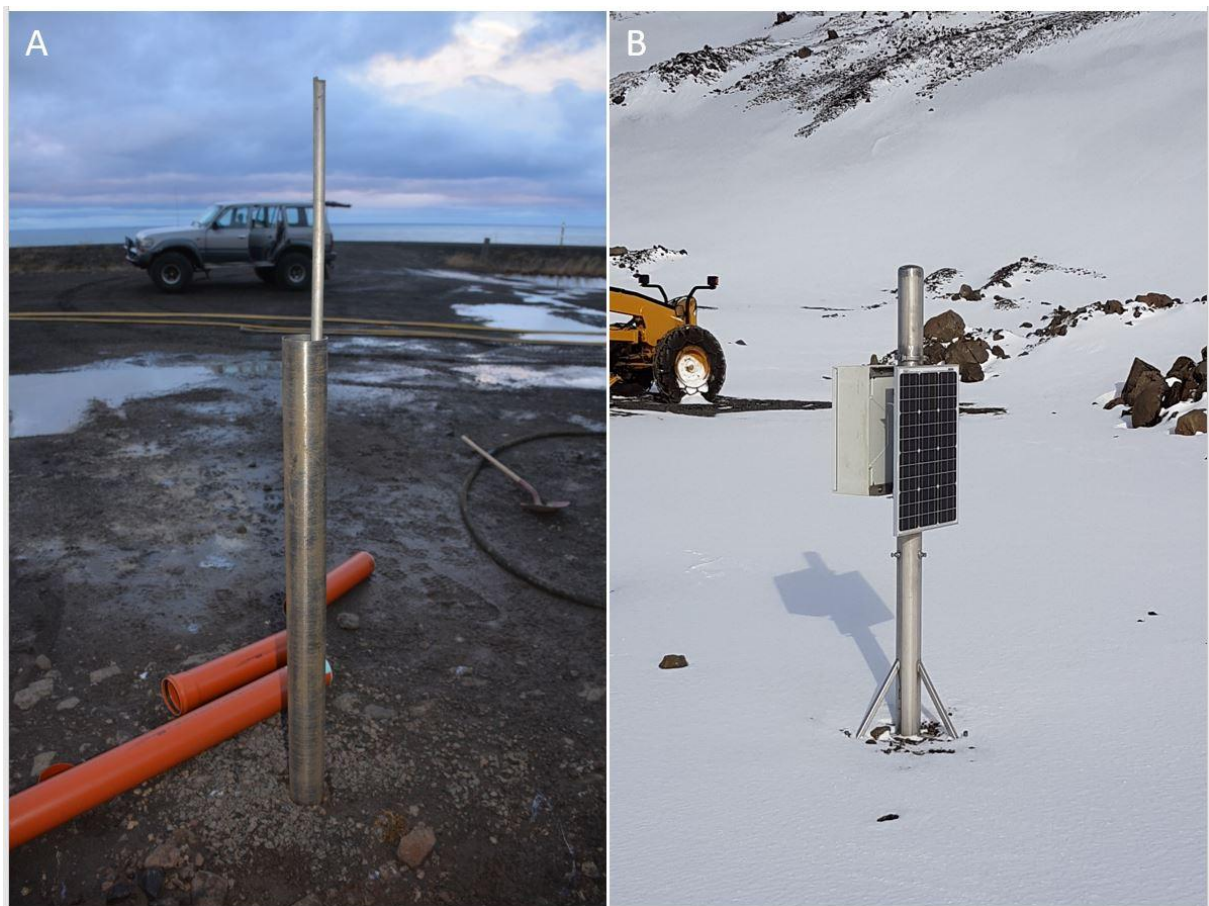
Mynd 6. A. Coaxial kapallinn var látinn stand um 2 m upp úr borholunni. B. Gengið var frá borholunni og komið fyrir mælaboxi og sólar sellu.
