## **Tilraunakaflar á Vestfjörðum 2004**

### **- áfangaskýrsla 2 -**

Rannsóknastofnun byggingariðnaðarins

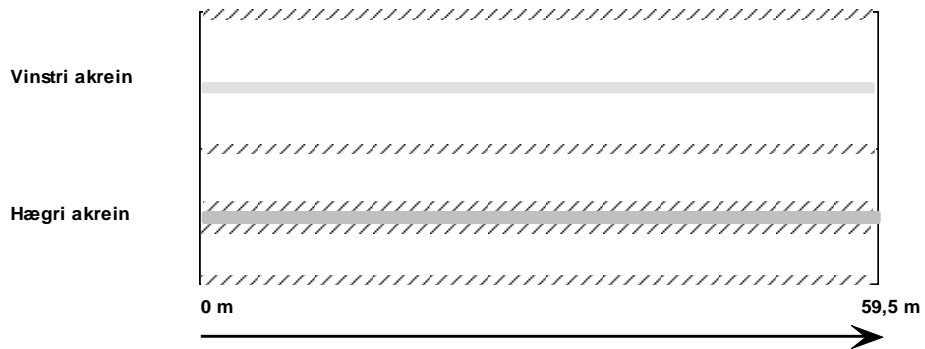
27/5 '04: T-2, Holtasund 0-16 mm

Kaflinn lítur vel út. Frekar gróft yfirborð í hjólförum, en feitt á milli. Steinar eru að mestu heilir, en svolítið slitnir. Miðlínúmerking er all-greinileg, svo og merking í köntum, nema í byrjun vinstri akreinar (ca. 0-10 m), þar sem hún hefur lostnað upp. Sitt hvoru megin við feitu rákina á milli hjólfara er gróf áferð (ca. 5-10 cm breið), en slitnar og sléttist í hjólförum.

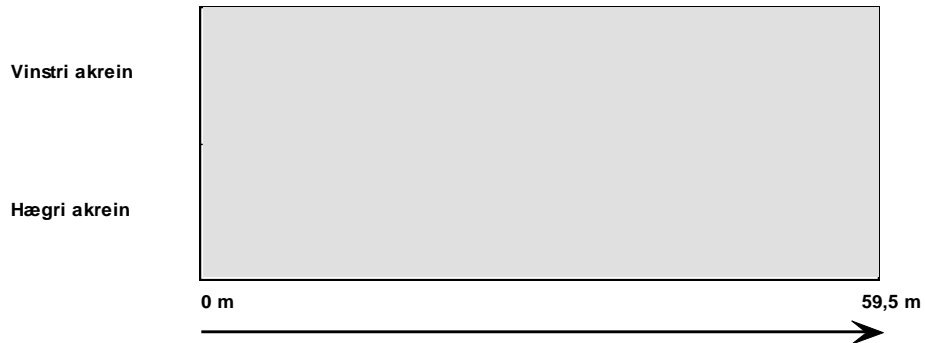
24/8 '04: T-2, Holtasund 0-16 mm

Kaflinn er allur feitur, þó minnst á milli hjólfara. Steinefni er heillegt og óbrotið og kaflinn lítur í heildina vel út (fyrir utan feita áferð).

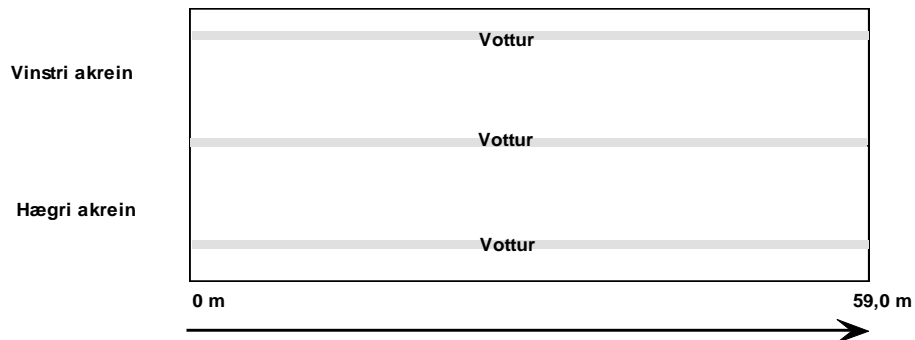
24/8 '04: T-4, Hálfánarvatn 11-16 mm

Minni blæðing en á fyrri köflum. Steinefni að mestu heillegt að sjá og kápan góð, þó er nokkuð um kurluð, rauð korn.

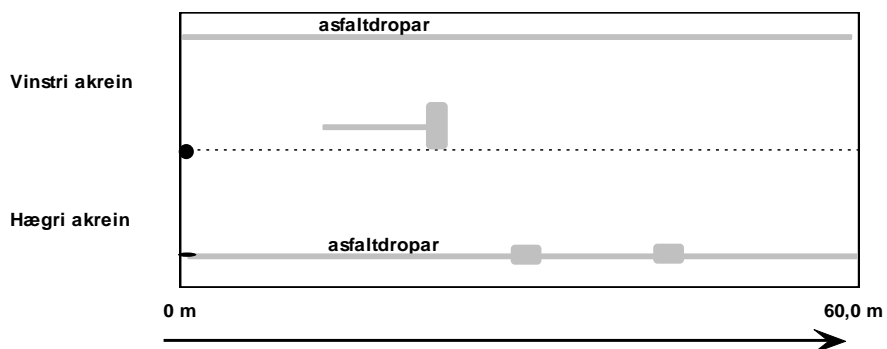
25/5 '04: T-5, Björgun 11-16 mm

Slitlagið lítur vel út, samfelld kápa. Vegmerking samfelld í könntum, en hefur slitnað nokkuð ofan af steinum á miðlínu. Steinar ferslegir og óbrotnir að langmestum hluta. Þó eru inn á milli ummyndaðir steinar sem sumir hverjir hafa brotnað og/eða slitnað meira en þeir fersku. Ekki ósvipað og T-4, en grárar og fersklegra og meira smit. Yfirleitt er smitið í formi asfaltdropa í langrákum, en stöku feitir blettir eru einnig til staðar.

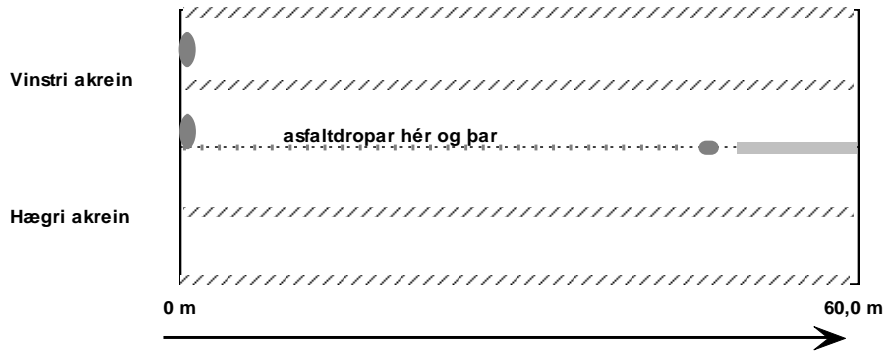
27/5 '04: T-9, Holtasund 11-16 mm

Kaflinn lítur mjög vel út, lítillaga grófur á milli hjólfara, en dálítið slitinn í hjólförum. Engar skemmdir sjáanlegar og miðlínúmerking nokkuð greinileg.

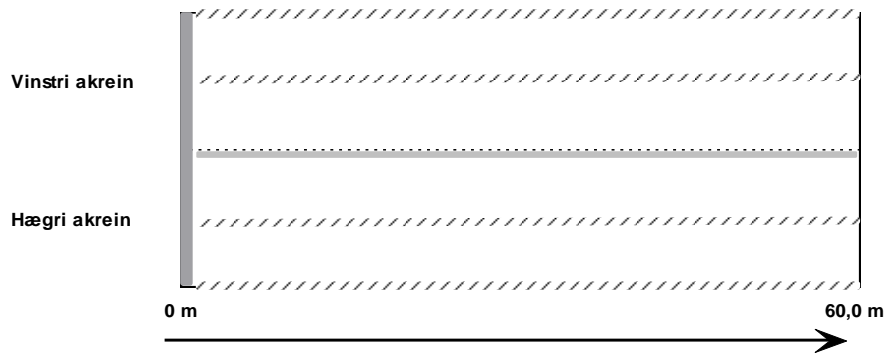
26/5 '04: V-9, Kleifabjörg 0-16 mm

Þetta er grófasti kaflinn að sjá. Dökka steinefnið er áberandi og heillegt. Kaflinn er feitur á saum, en annars er hann allur frekar grófur, sérstaklega á milli hjólfara og í köntum. Steinefni er áberandi lítið slítið.

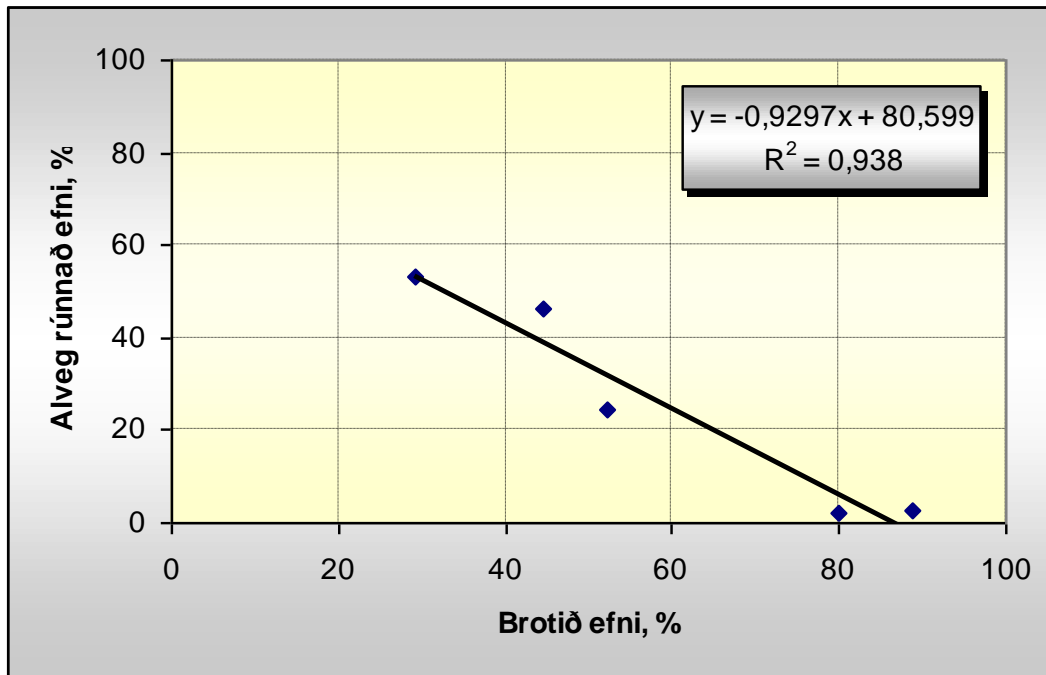
**Mynd 1 Sambandið á milli brotins efnis og alveg rúnnaðs efnis.**

Sambandið er sterkt og í fullu samræmi við það sem komið hefur fram í samskonar mælingum á öðrum malarefnum, t.d. mælingar á steinefnabankanum. Frekari túlkun á niðurstöðum mælinga á brothlutfalli munu bíða seinni tíma, þegar meiri reynsla hefur fengist af endingu og gæðum þeirra tilraunakafla sem prófaðir voru með þessari prófunaraðferð.

Það vekur atygli hversu hátt hlutfall alveg óbrotins efnis er í sumum tilfellum, t.d. er Djúpagróf með yfir 50 % alveg óbrotið og Brjánslækur með rúm 46 % alveg óbrotið. Þetta kemur niður á magni brotins efnis, sem er einungis um 30 % í efni frá Djúpagróf og um 44 % í Brjánslæk. Björgun hefur hins vegar um 80 % brotið efni og einungis 2,2 % alveg óbrotið. Mynd 1 sýnis sambandið milli brotins efnis og alveg óbrotins efnis.

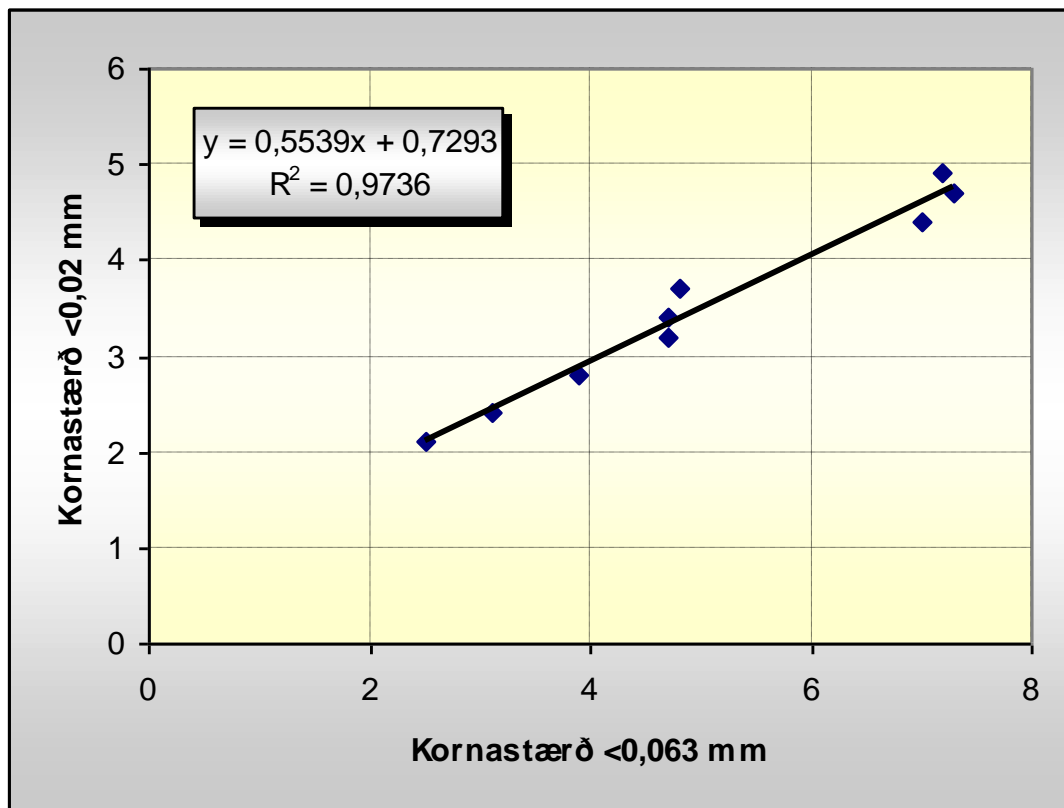
Mynd 3 Samband hlutfalls fínefna af kornastærðum <0,063 mm og 0,02 mm.

Það er greinilegt að sambandið á milli magns efnis sem smýgur 0,063 mm sigtið og þess sem smýgur 0,02 mm er afar sterkt þegar fínefnamagn er af þessari stærðargráðu. Frekari túlkun á niðurstöðum kornastærðarmælinga mun bíða seinni tíma, þegar meiri reynsla hefur fengist af endingu og gæðum þeirra tilraunakafla sem prófaðir voru með þessari prófunaraðferð.

Myndir 2 sýnir magn fínefnis í mismunandi stærðarflokki og mynd 3 sýnir sambandið á milli efnis sem er minna en 0,063 mm og 0,02 mm.

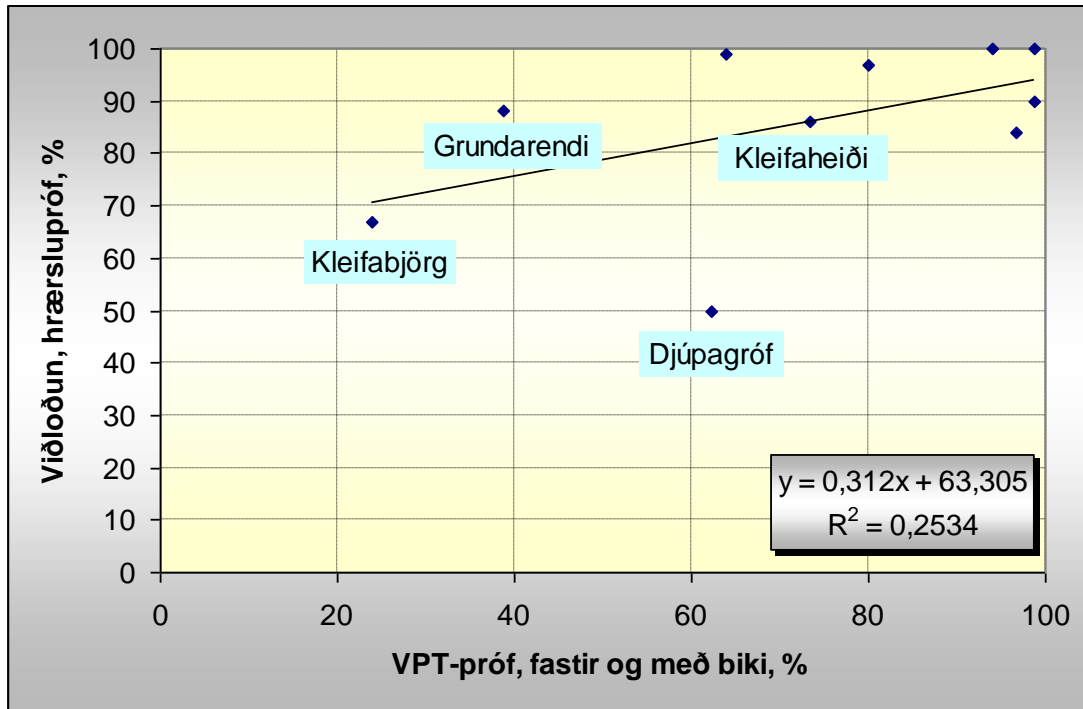
Mynd 4 sýnir sambandið milli niðurstaðna úr VPT prófinu og úr hefðbundnu hrærsluprófi. Fylgni milli þessara tveggja prófunaraðferða er ekki mjög sterk, en þó má sjá að þrjú til fjögur efni skera sig nokkuð úr í báðum prófunum hvað varðar viðloðunarleysi að einhverju marki, en það eru Djúpagróf, Grunarendi, Kleifabjörg og e.t.v. Kleifaheiði. Einnig má benda á að Austmannsfall fær 99 % viðloðun með hrærsluprófi, en einungis 64 % með VPT-prófinu.

Mynd 4 Niðurstöður VPT prófana bornar saman við niðurstöður hrærsluprófs.
