Eru smektít og ættingjar óvinir viðloðunarefna? Áfangaskýrsla

Verkefnið er styrkt af Rannsóknasjóði Vegagerðarinnar
Janúar 2022

Do deleterious clay minerals affect effectiveness of adhesion promoters?

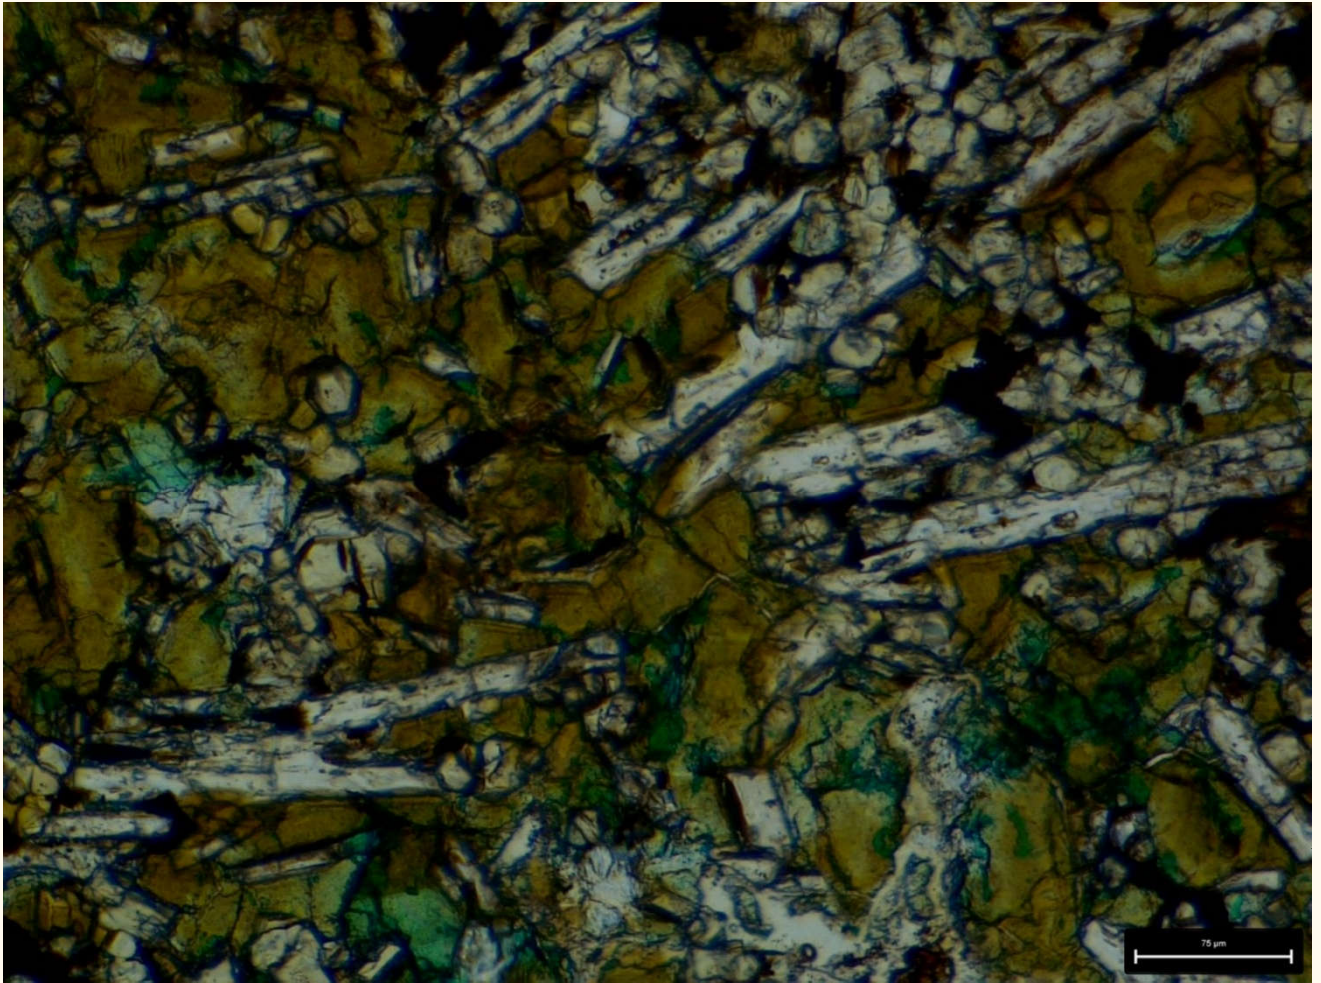
¹ Forsíðumynd: Smásjármynd af þunnsneið litaðri með bláma. Mynd tekin í nýju rannsóknartæki HÍ. Þorbjörg Hólmgeirsdóttir, 2021.

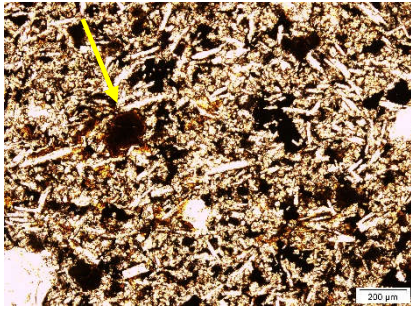
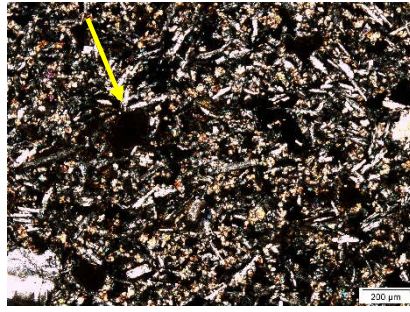
↑ **Mynd 1** Punnsneið BL3.1, korn nr. B4, Bláhæð. Á ryðrauðum svæðum er líklegt að finna skaðlegar steindir. Ólituð punnsneið, einskautað ljós vinstra megin og tvískautað hægra megin.

Haustið 2021 voru þessar þrjár ólitaðu þunnsneiðar skoðaðar gróflega og auðkennd voru svæði í þeim til að mynda í bergfræðismásjá þannig að til væru myndir af þeim svæðum sem væru líkleg til að litast af bláma (MB). Í desember var haft samband við Jarðvísindadeild Háskóla Íslands til að fá aðgang að bergfræðismásjá með stafrænni myndavél. Ákveðið var að skoða og mynda þunnsneið BL3.1, Bláhæð á Holtavörðuheiði, viðloðunarefni B, 80% viðloðun. Steinefnakornin í sneiðinni voru mynduð á nokkrum stöðum, bæði í einskautuðu og tvískautuðu ljósi, sjá dæmi á mynd 1.
