Mynd 9 – árið 2013. Horft frá frístundabyggðinni í Fannardal í átt að nýjum Norðfjarðarvegi, strax að loknum framkvæmum.

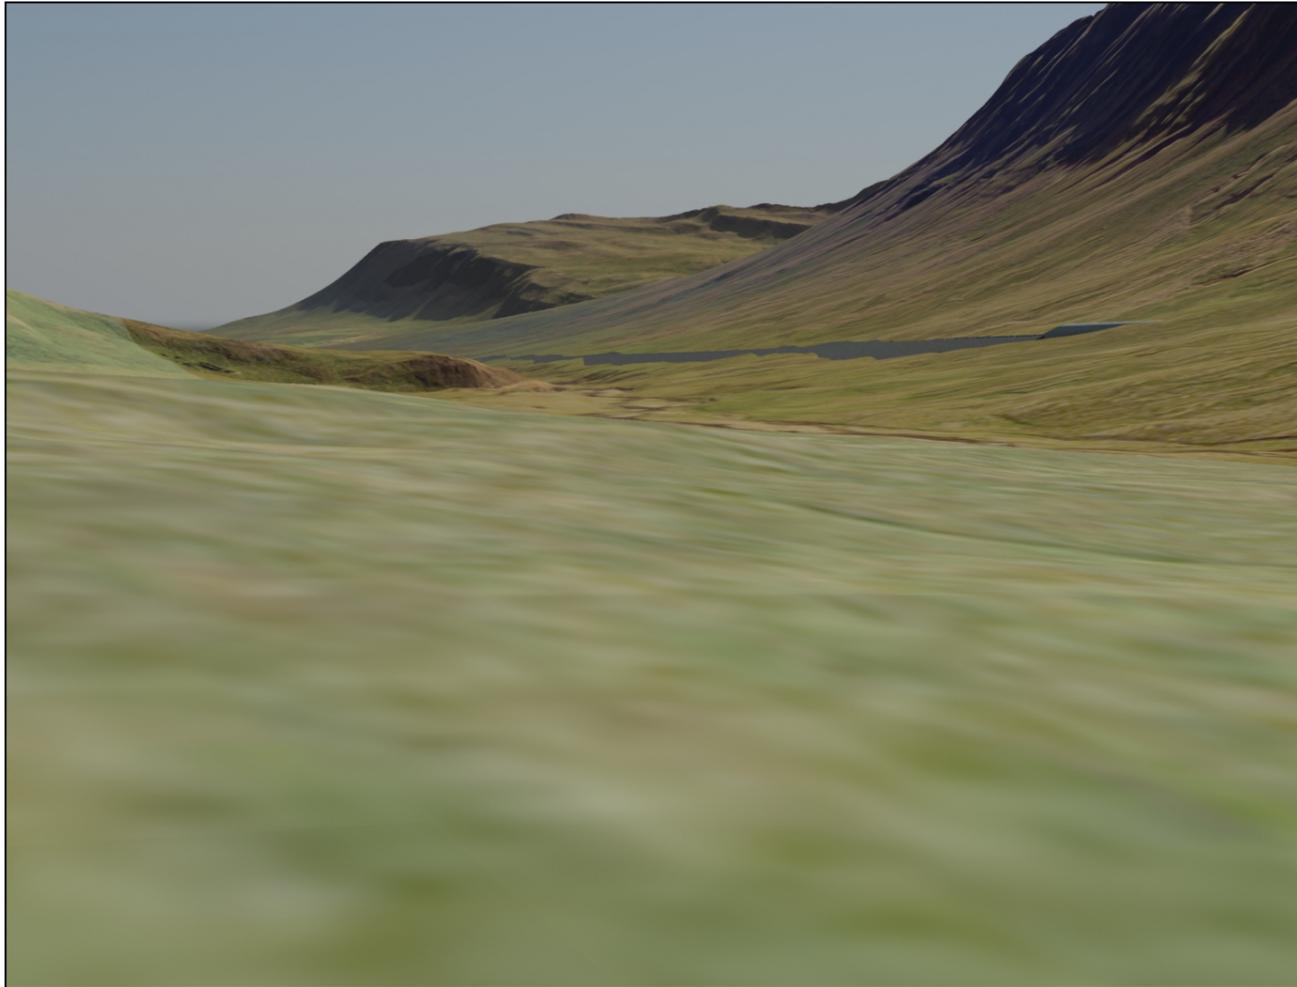
Mynd 9. Horft frá frístundabyggðinni í Fannardal í átt að nýjum Norðfjarðarvegi samkvæmt leið 1B.

Árið 2013. Strax að loknum framkvæmdum.

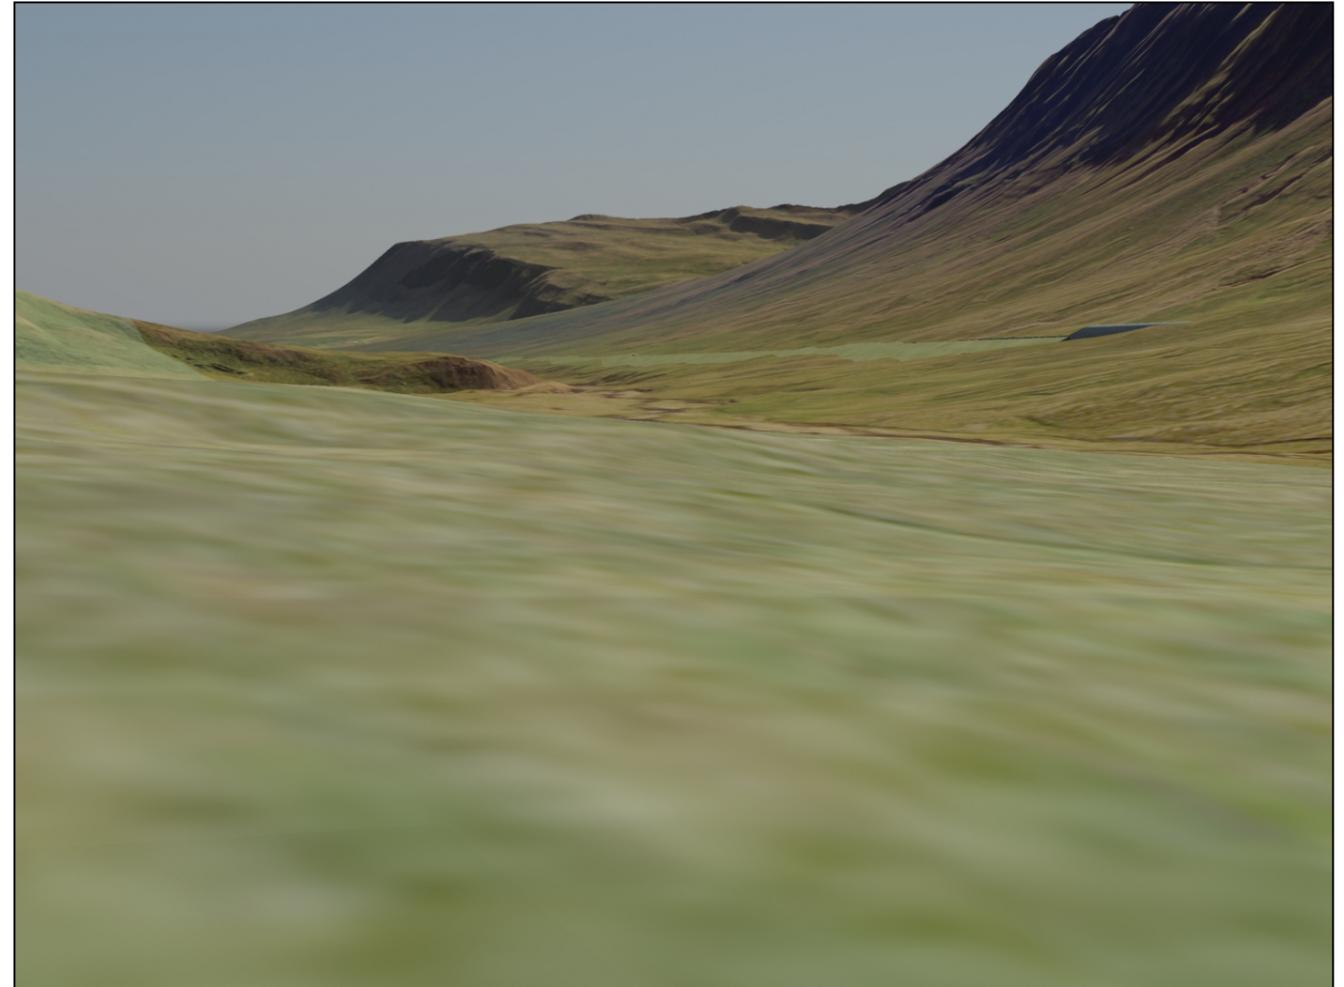
Árið 2020. Þegar gróður hefur náð sér á strik.

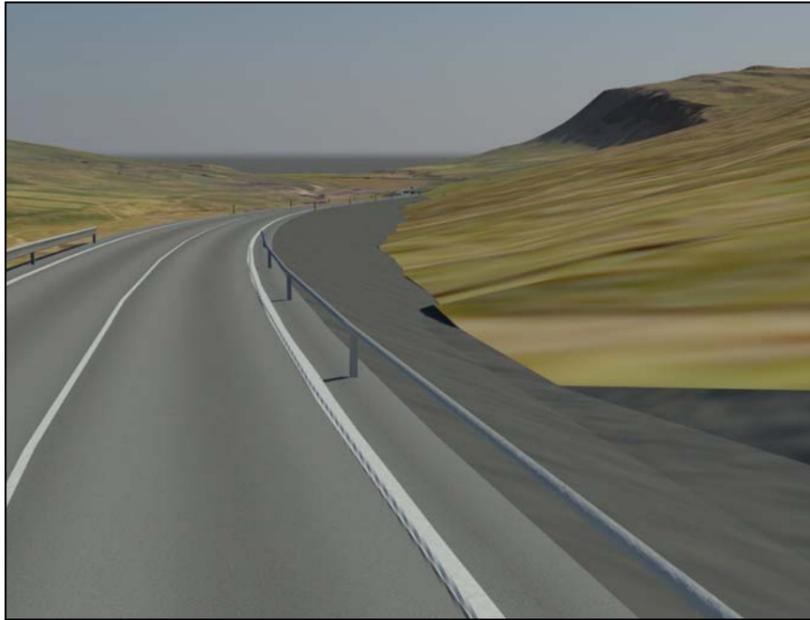
Leið 1A

Mynd 10 – árið 2013. Horft frá gangamunna á jarðgangaleið 1 í Fannardal eftir nýjum Norðfjarðarvegi út Fannardal og Norðfjarðarsveit, strax að loknum framkvæmum.

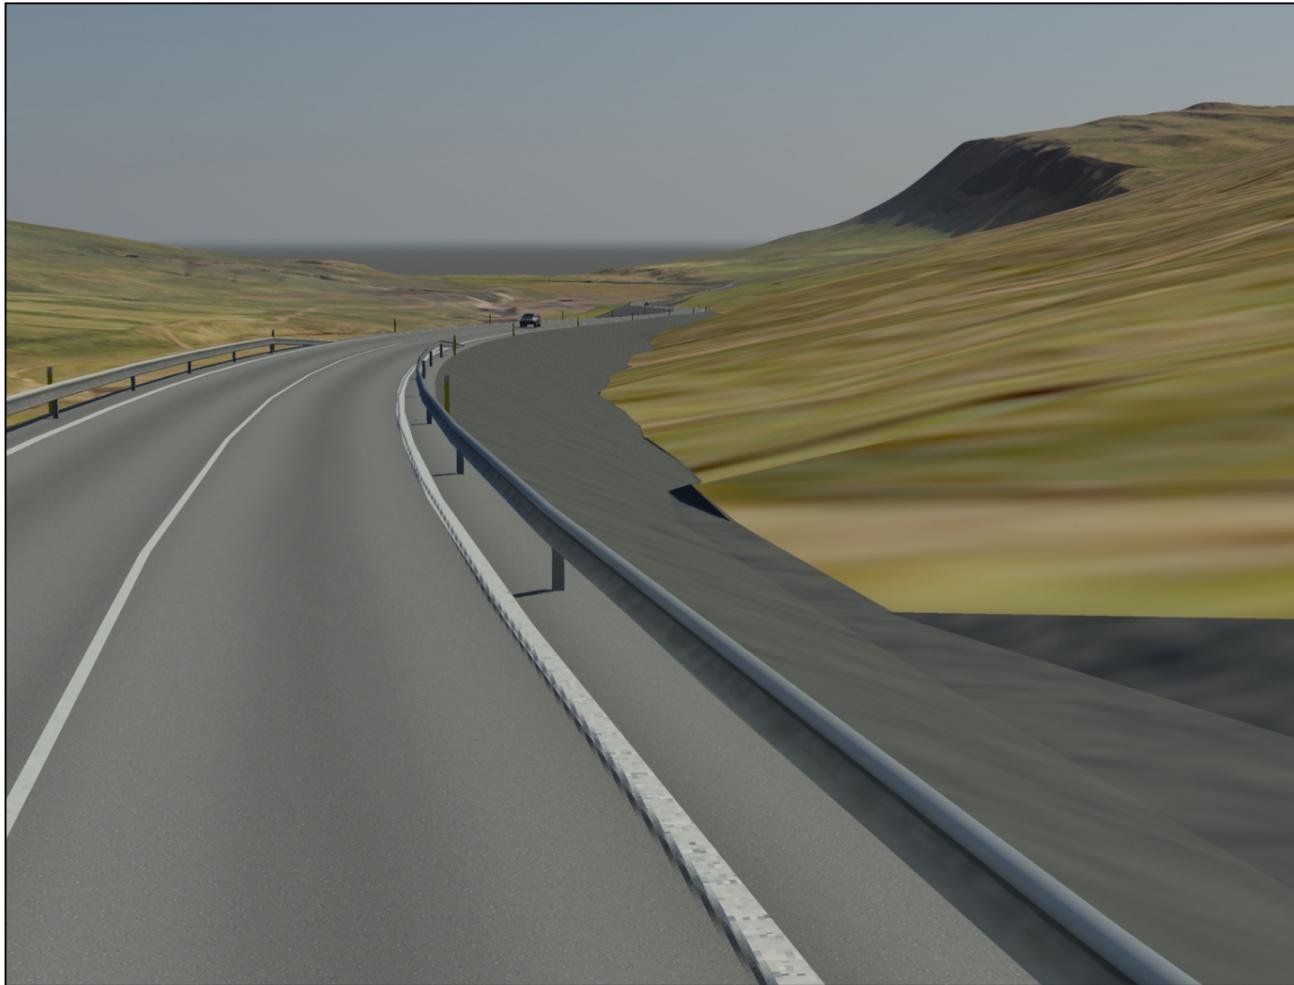
Mynd 10. Horft frá gangamunna á jarðgangaleið 1 í Fannardal eftir nýjum Norðfjarðarvegi samkvæmt leið 1B út Fannardal og Norðfjarðarsveit

Árið 2013. Strax að loknum framkvæmdum.

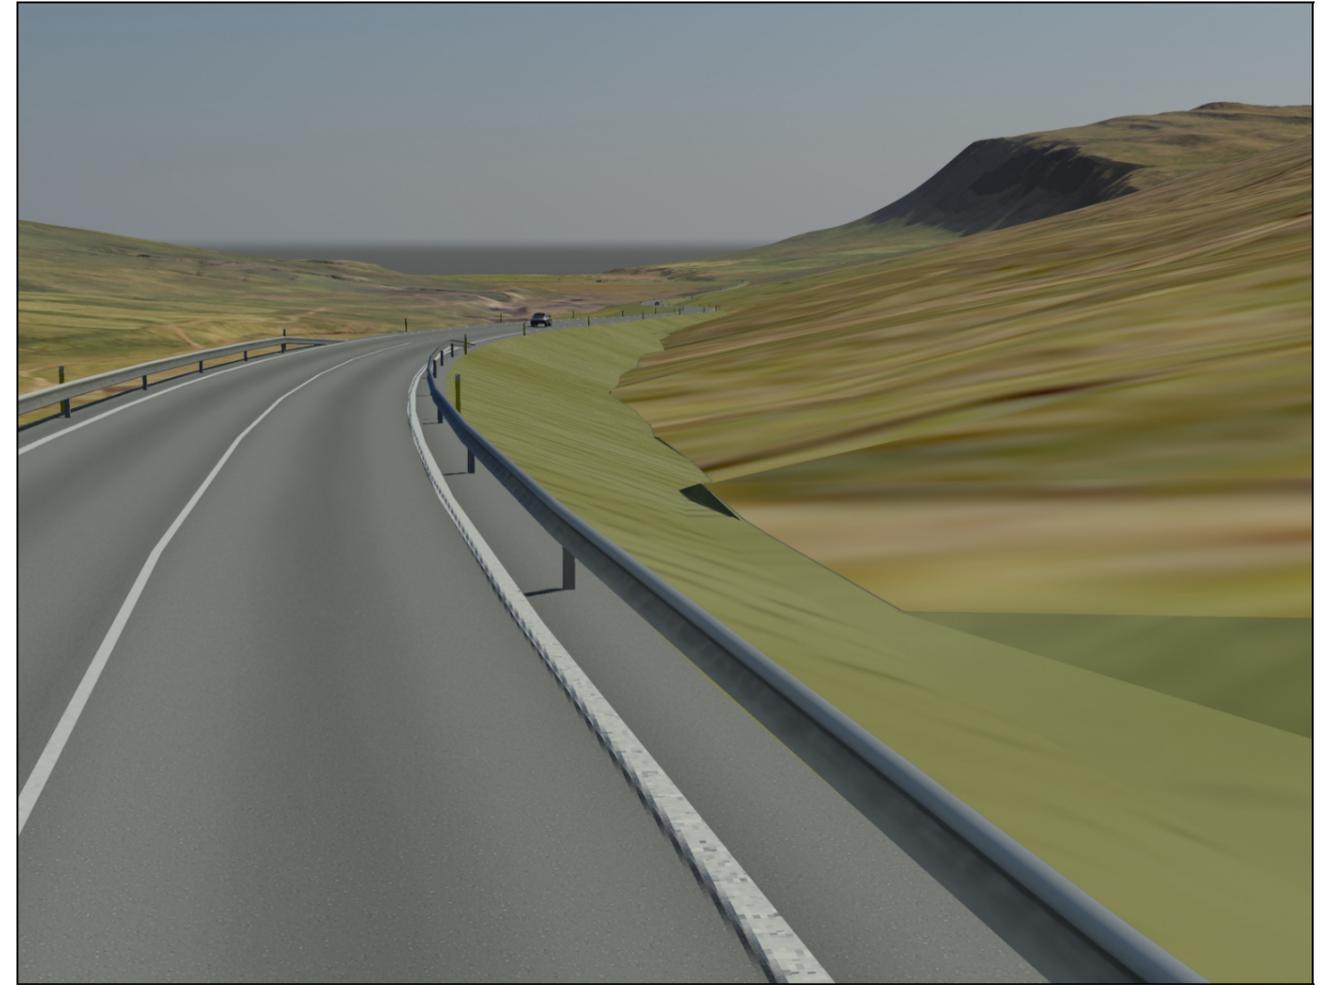
Árið 2020. Þegar gróður hefur náð sér á strik.

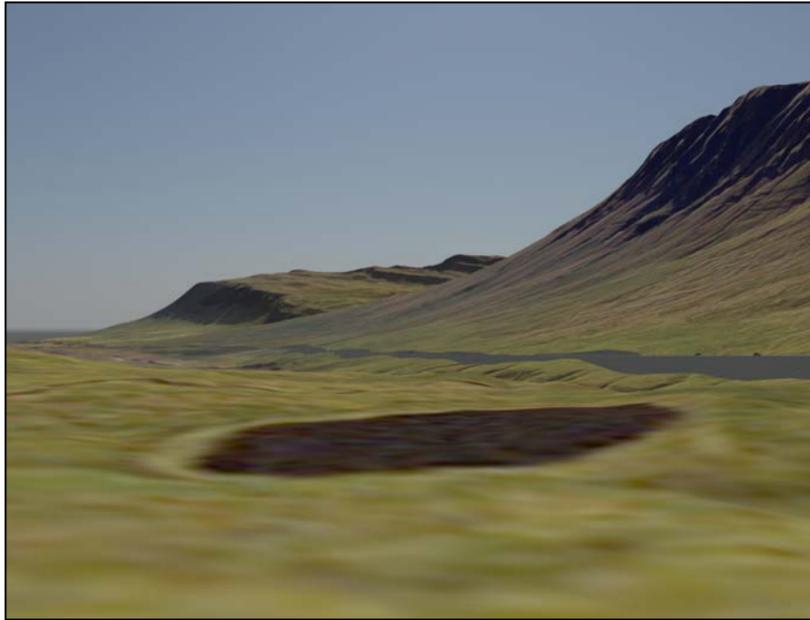
Leið 1A

Mynd 11 – árið 2013. Horft frá útvistarsvæðinu Hólahólum í Fannardal í átt að nýjum Norðfjarðarvegi út Norðfjarðarsveit, strax að loknum framkvæmum.

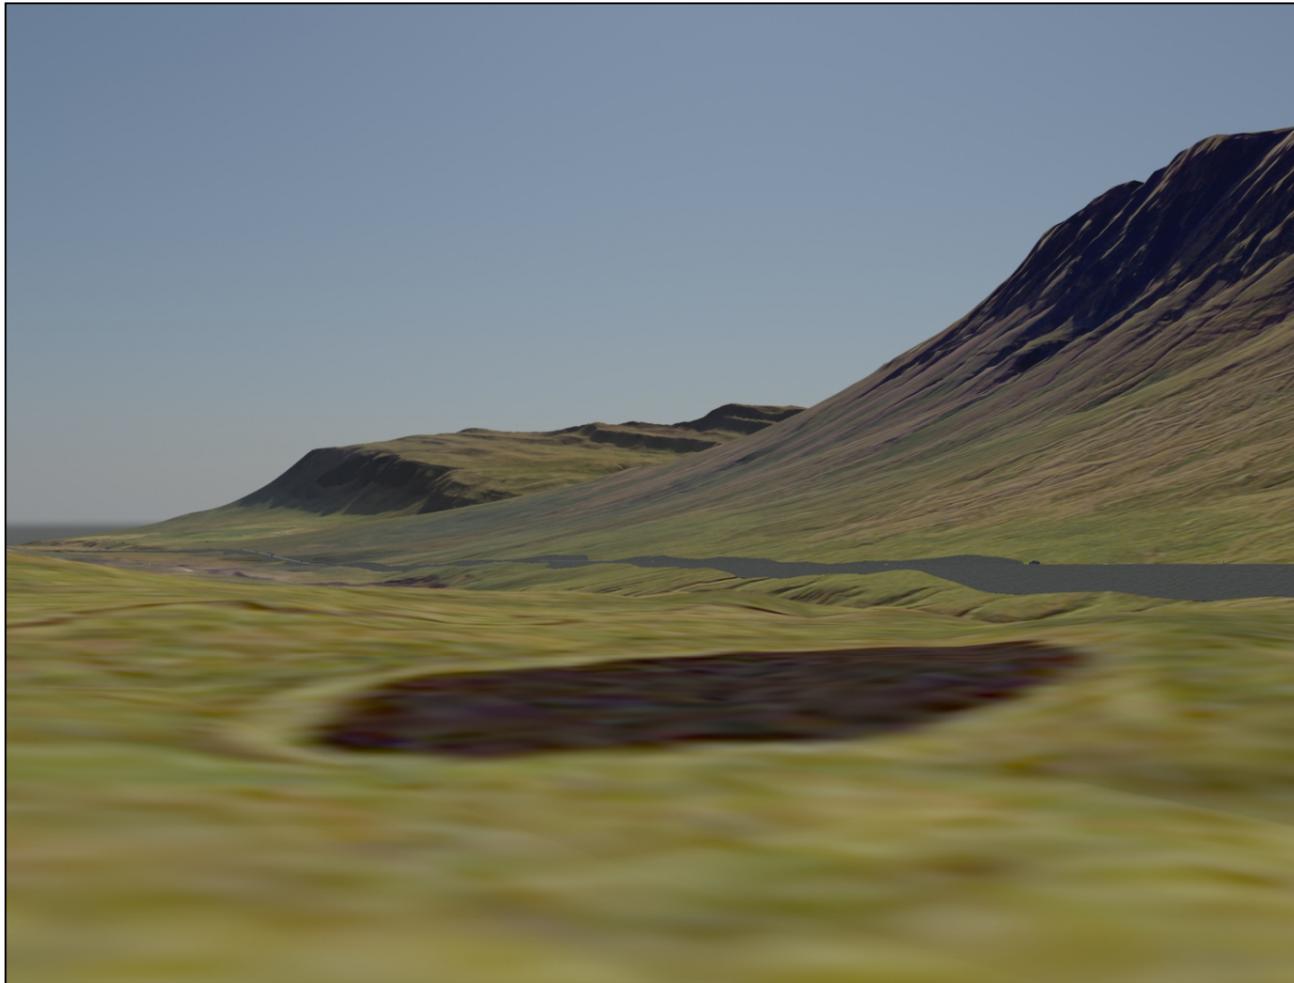
Mynd 11. Horft frá útvistarsvæðinu Hólahólum í Fannardal í átt að nýjum Norðfjarðarvegi út Norðfjarðarsveit samkvæmt leið 1B

Árið 2013. Strax að loknum framkvæmdum.

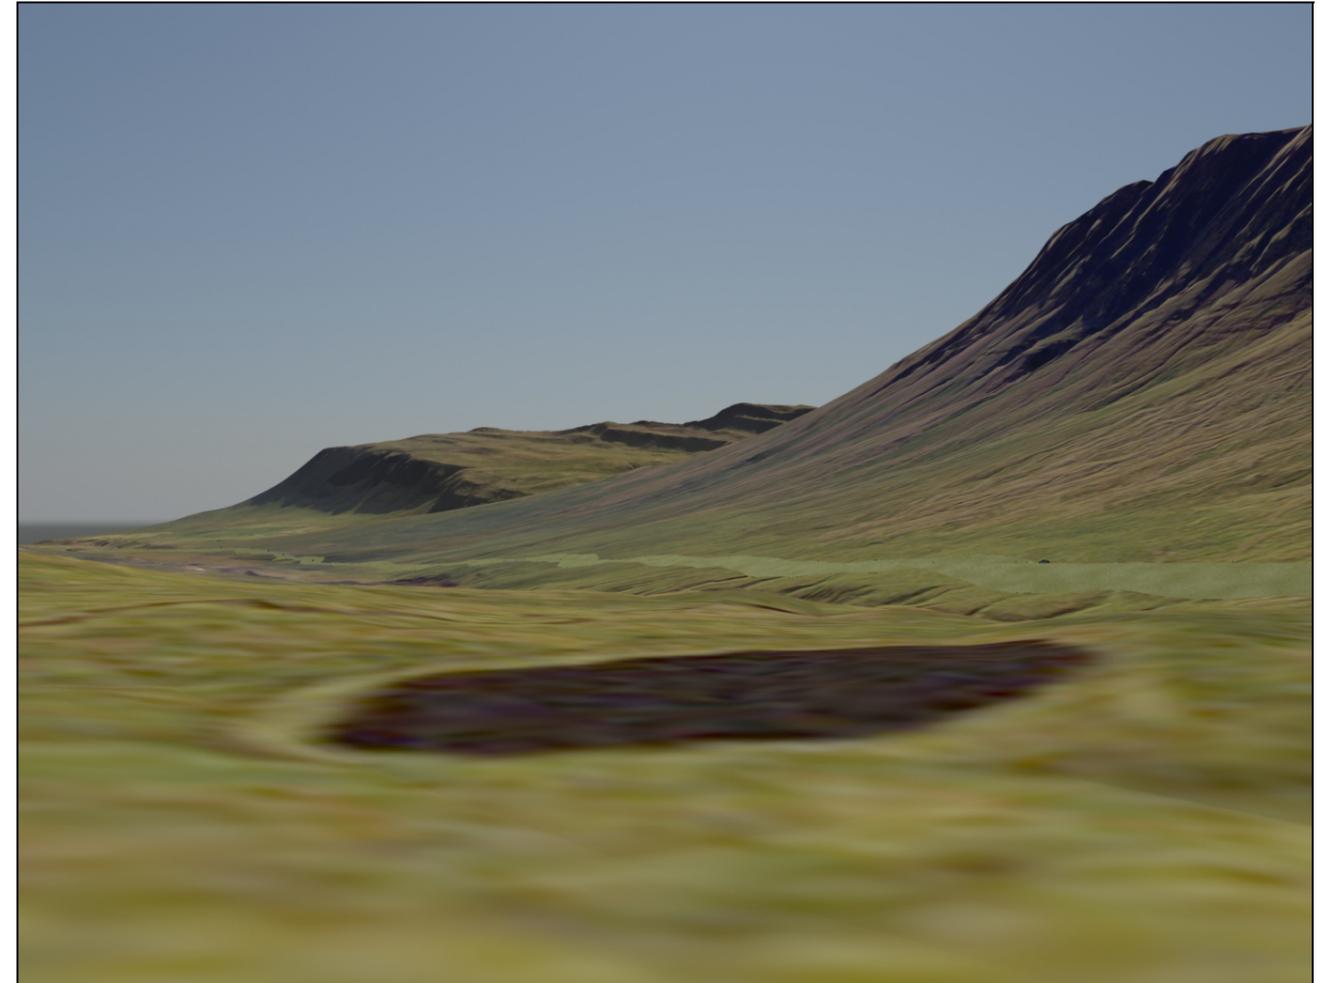
Árið 2020. Þegar gróður hefur náð sér á strik.
