NORÐFJARÐARVEGUR UM NORÐFJARÐARJARÐGÖNG GREINARGERÐ UM OFANFLÓÐAHÆTTU

Titill:	Norðfjarðarvegur um Norðfjarðargöng Greinargerð um ofanflóðahættu		
Verkefni:	Lagt mat á ofanflóðahættu vegna fyrirhugaðs nýs vegar um jarðgöng frá Fannardal Norðfirði til Eskifjarðar.		
Útgáfa:	1 Reykjavík, mars 2008 35 blaðsíður Nr. skýrslu: Vg0802-SK1		
Verkkaupi:	Vegagerðin		
Umsjón verkkaupa:	Guðmundur Heiðreksson Vegagerðinni Norðaustursvæði Akureyri		
Umsjón verkefnis:	Árni Jónsson		ORION Ráðgjöf ehf Akralind 8 201 Kópavogi Sími: 552 9970
Höfundur:	Árni Jónsson	arni@orion.is	ORION Ráðgjöf ehf Akralind 8 201 Kópavogi Sími: 552 9970
Samstarfsaðilar:			
Leitarorð:	Norðfjarðarvegur, Neskaupsstaður, Jarðgöng, Snjóflóð, Snjóflóðahætta, Snjóflóðavarnir, Krapaflóð, Krapaflóðahætta, Krapaflóðavarnir,		
Aðgangur:	Opin skýrsla		
Útdráttur:	<p>Vegagerðin er að undirbúa breytingu á Norðfjarðarvegi milli Eskifjarðar og Norðfjarðar. Fyrirhuguð breyting felst í því að byggja nýjan veg um Fannardal Norðfirði og síðan jarðgöng milli Fannardals og Eskifjarðar.</p> <p>Vegagerðin óskaði eftir því að ORION Ráðgjöf kannaði snjóflóðahættu við fyrirhugað vegstæði undir Hólafjalli Fannardal og úr Hólmatindi og Harðskafa Es

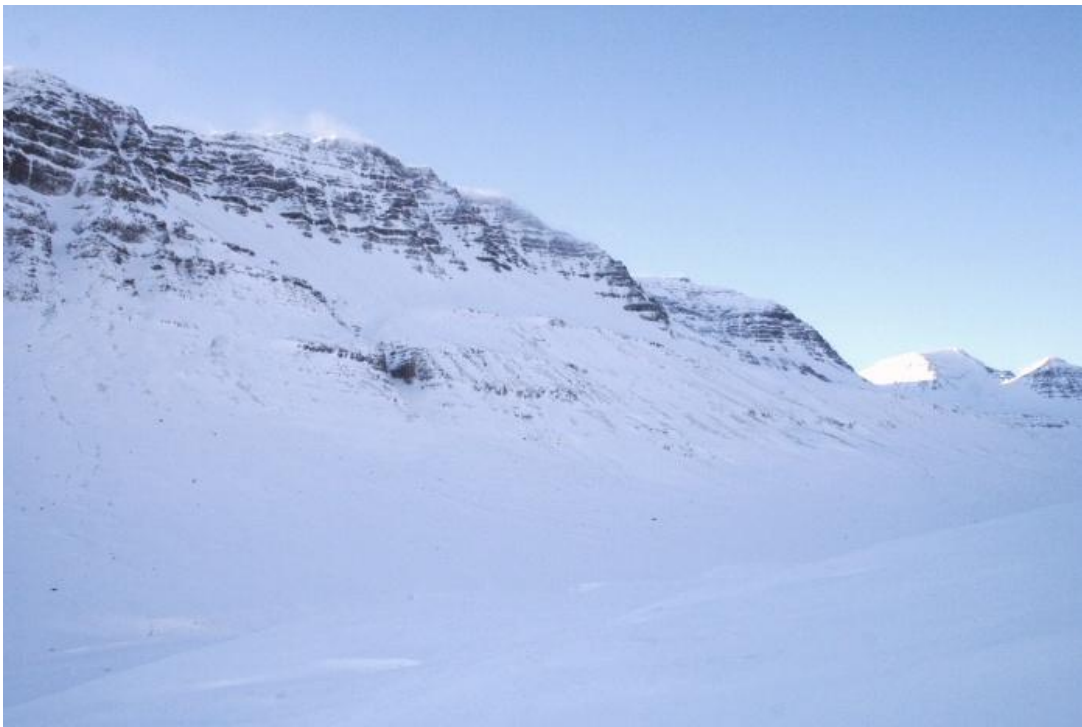
Mynd 3. Séð inn Fannardalinn meðfram norðurhlíð Hólafjalls. Ljósmynd tekin 6/2 2008.

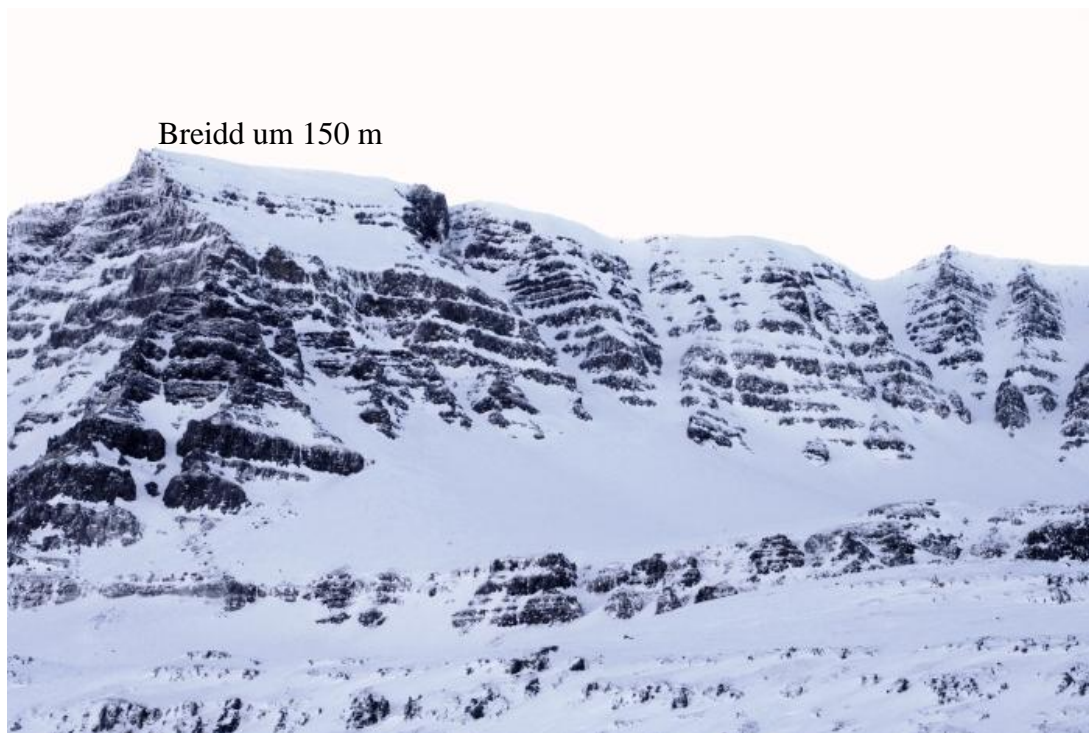
Mynd 6. Klettabelti innan Svartaskots. Upptakasvæðið er um 150 m breitt, því hallar um 35° og er um 4ha.

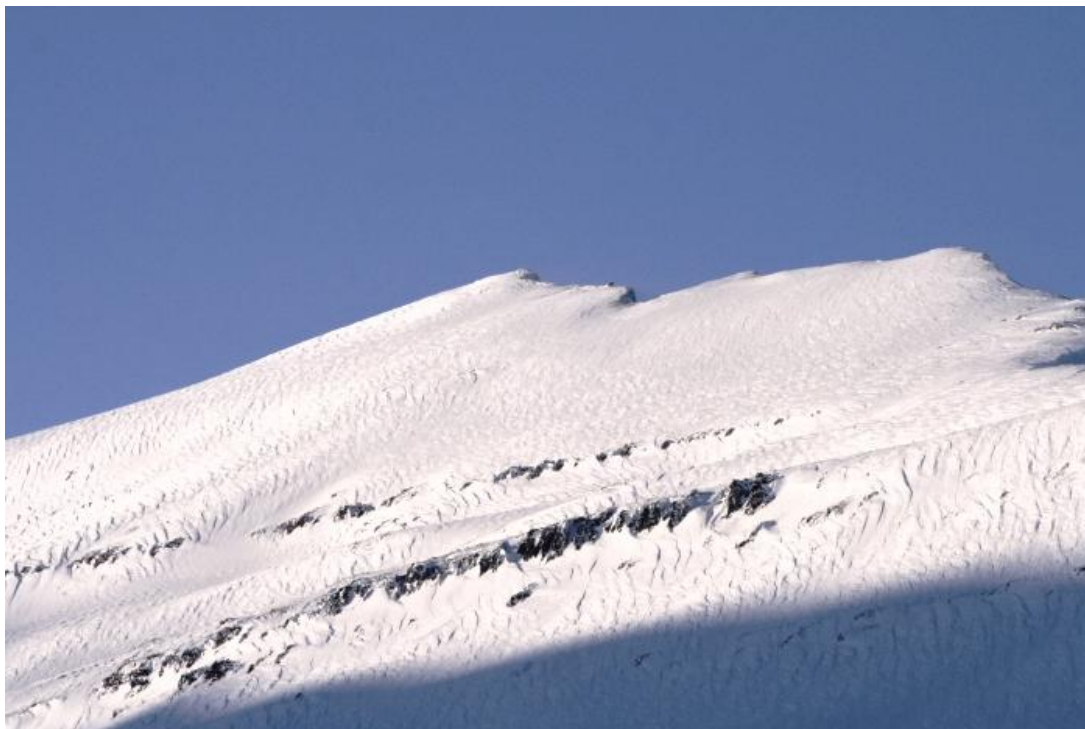
Mynd 7. Myndin sýnir suðurhlíð Hólafjalls síðla dags þann 6. febrúar 2008. Nýi snjórinn, sem hafði fallið dagana á undan, hefur hér myndað litla skafla (driftir) undan suðlægum vindi aðfararnótt 6. febrúar. Með kröftugri vindi gæti þessi snjór valdið hengjumyndun og snjósöfnun neðar í fjallinu norðan megin og þar af leiðandi snjóflóðahættu.

Lega fjallstopps Hólafjalls er nánast í vestur-austur stefnu. Hæð fjallsins að austan er um 600 m yfir sjó (ofan við klettabelti) og fjallið hækkar til vesturs og nær hæst í um 1000 m hæð á tveimur stöðum við Svartaskot. Að sunnan verðu er halli fjallsins ofan Seldals á bilinu 15°-35° fyrir utan lítið bratt klettabelti sem er þar í 550 - 650 m hæð. Mikill snjór getur sest í þetta svæði og sá snjór getur síðan skafið fram yfir brúnir og myndað hengjur eða sest á hjalla eða flöt svæði á Mynd 7.

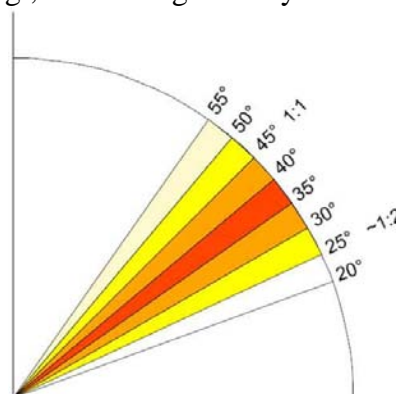
Mynd 8. Tengsl tíðni snjóflóða og landhalla. Rautt sýnir mestu tíðni en hvítt litla eða enga. Ofan 55° halla geta komið snjóflóð en ákaflega ósennilegt er að þau fari af stað í minni landhalla en 20° nema um krapaflóð sé að ræða.

óþekktar. Engu að síður er talið að í dýpstu giljunum geti snjór verið nokkrir metrar á dýpt. Í bröttum brúnum eða fjallshlíðum t.d. brattari er 45° , eru líkur á því að snjór falli oftar niður og í minna magni en úr brúnum sem eru t.d. 30° - 45° . Ef snjór fer af stað úr slíkum svæðum geta komið stór snjóflóð.

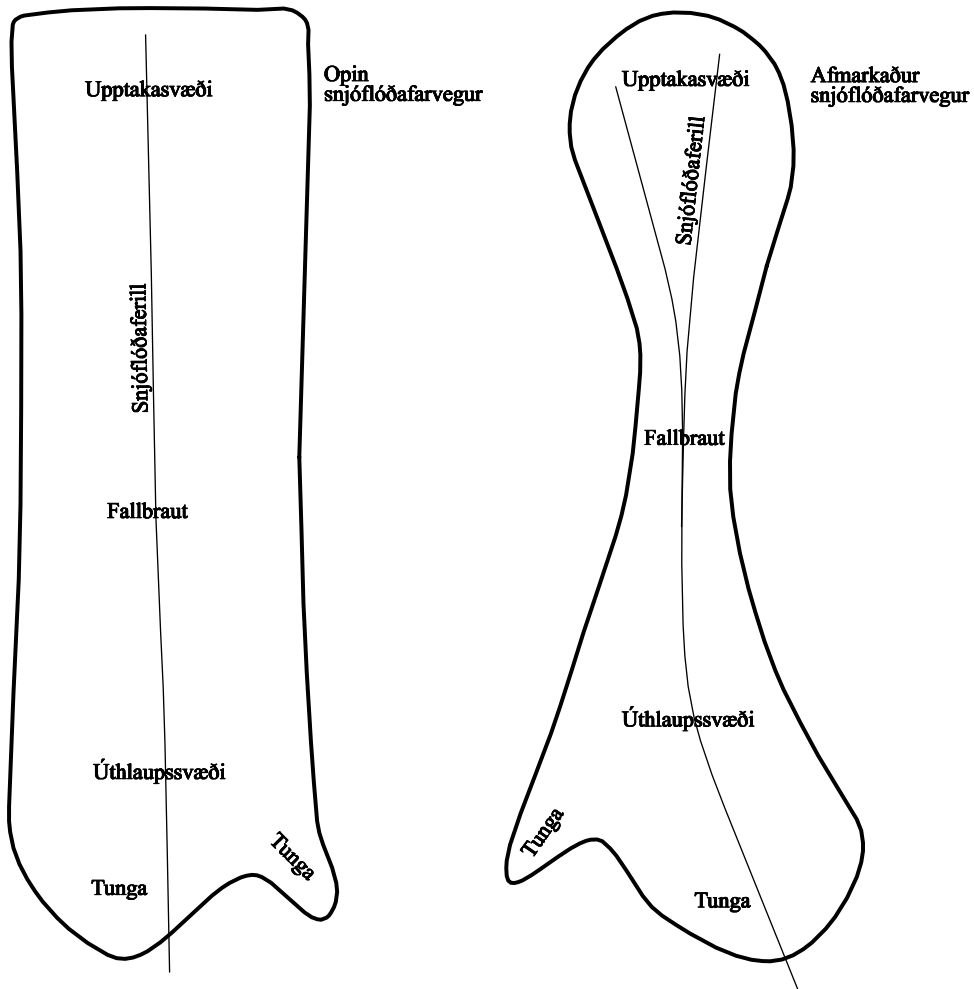
Mynd 17. Skýringarmynd snjóflóðafarvega.
