# **Fornleifaskráning innan áhrifasvæði nýs Vestfjarðavegar (60) frá Bjarkalundi að Skálanesi í Reykhólahreppi**

Viðbætur við fornleifaskráningu og vegna breytinga á veglínu

NV nr. 13-22

Apríl 2022

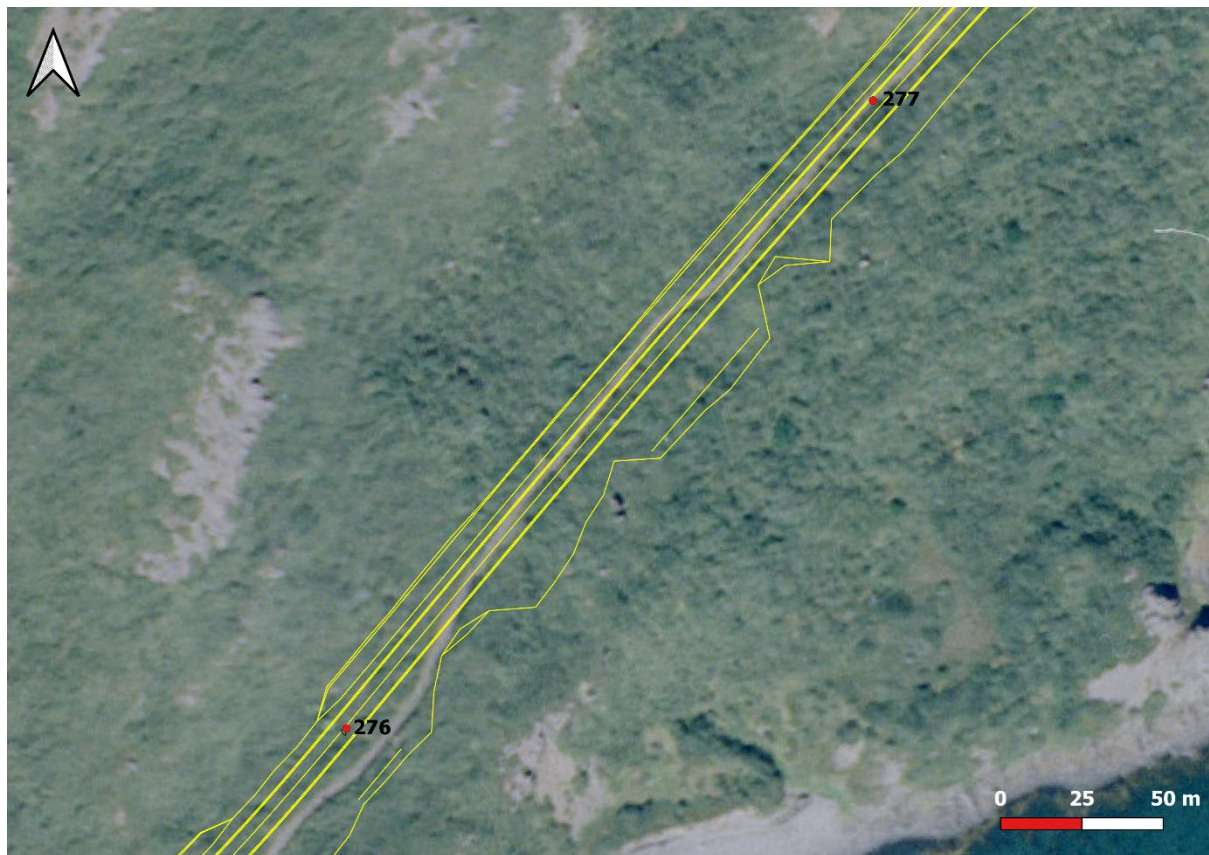
Mynd 4. Brunnar [1788-276 og 1788-277] við veginn sem liggur frá Gröf niður að sumarbústaðinn í Teigskógum. Brunnarnir eru í mikilli hættu þar sem þeir liggja í miðju fyrirhugaðs vegstæðis.

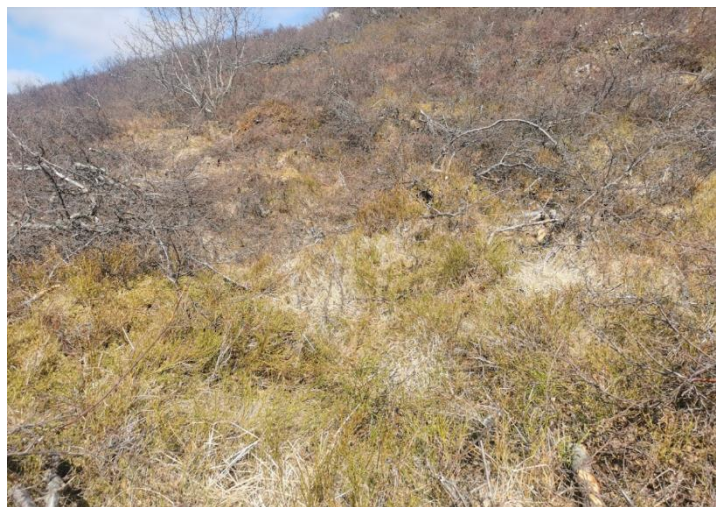
Mynd 9. Kolagröf 1788-280.

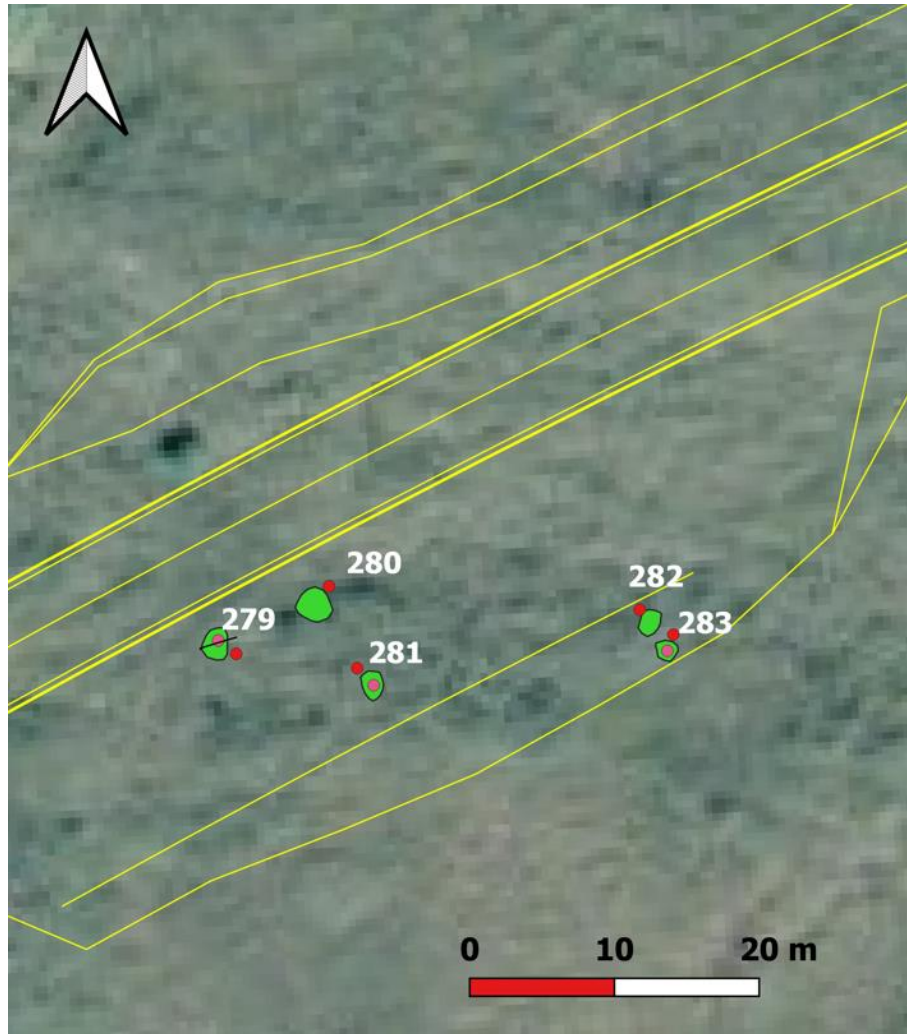
Mynd 13. Kolagrafir 1788-279 - 1788-283 merktar inn á loftmynd. Bleikir punktar í miðju eru staðsetning borkjarna.

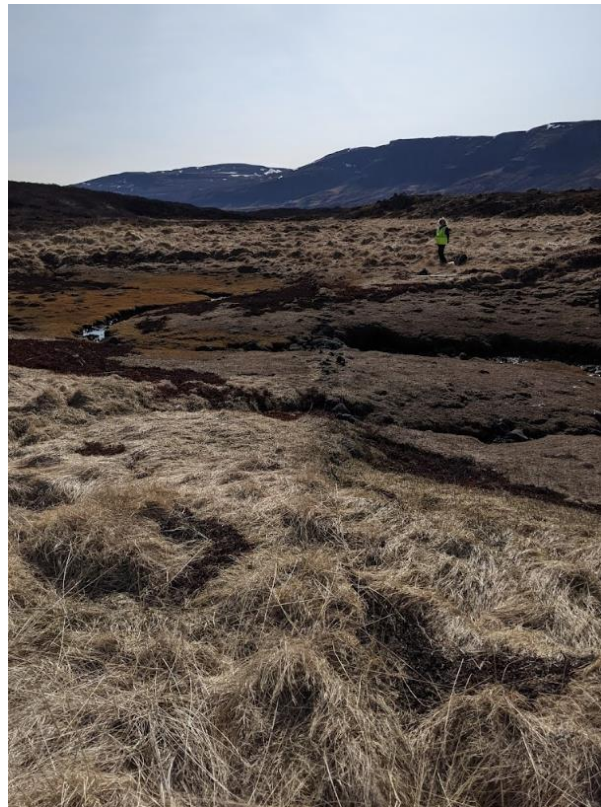
Mynd 21. Garðlag 1788-290 sést hér fyrir miðju myndarinnar. Garðlagið heldur áfram til austurs þar sem það tengist við garðlag 1788-291 sem liggur í norður-suður.

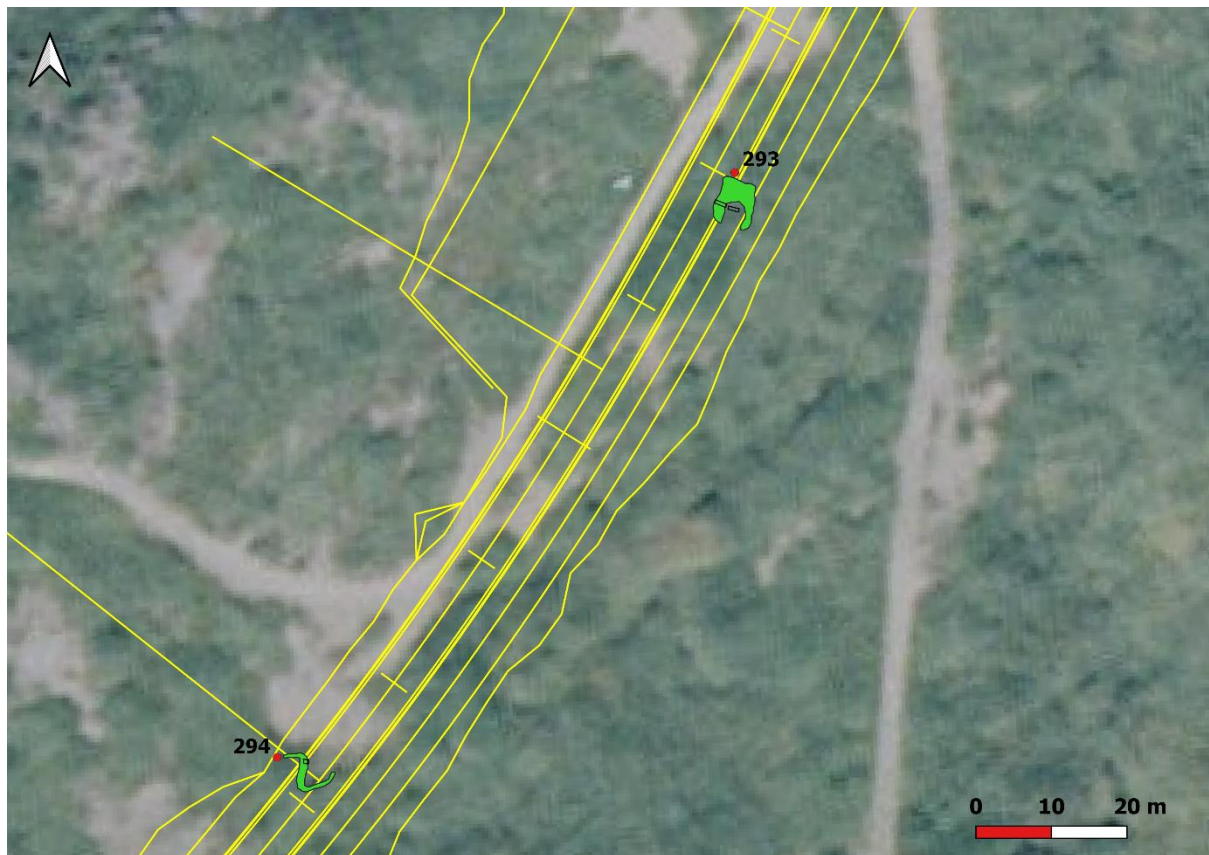
Mynd 25. Garðlag [1788-294] og þúst [1788-293] merktar inn á kort.

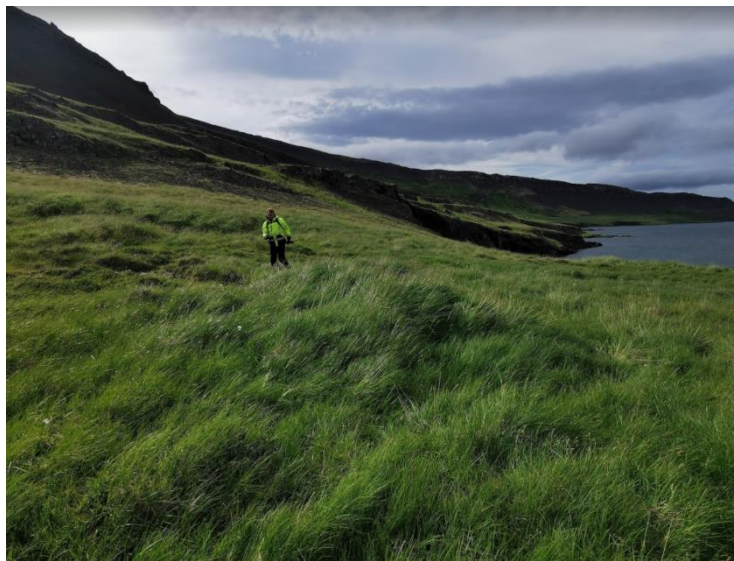
Þústin er sporöskjulaga í laginu og er um 10 m að lengd og 5 m að breidd. Hæð þústarinnar er um 50 cm þar sem hún er hæst. Ekki var hægt að sjá móta fyrir veggjum

Mynd 32. Þúst [1788-297] á mótökusvæði við Höfðahlíð

en líklega var þarna mótóft eða móstæði þar sem mónum hafi verið hlaðið upp og hann geymdur eða þurrkaður.

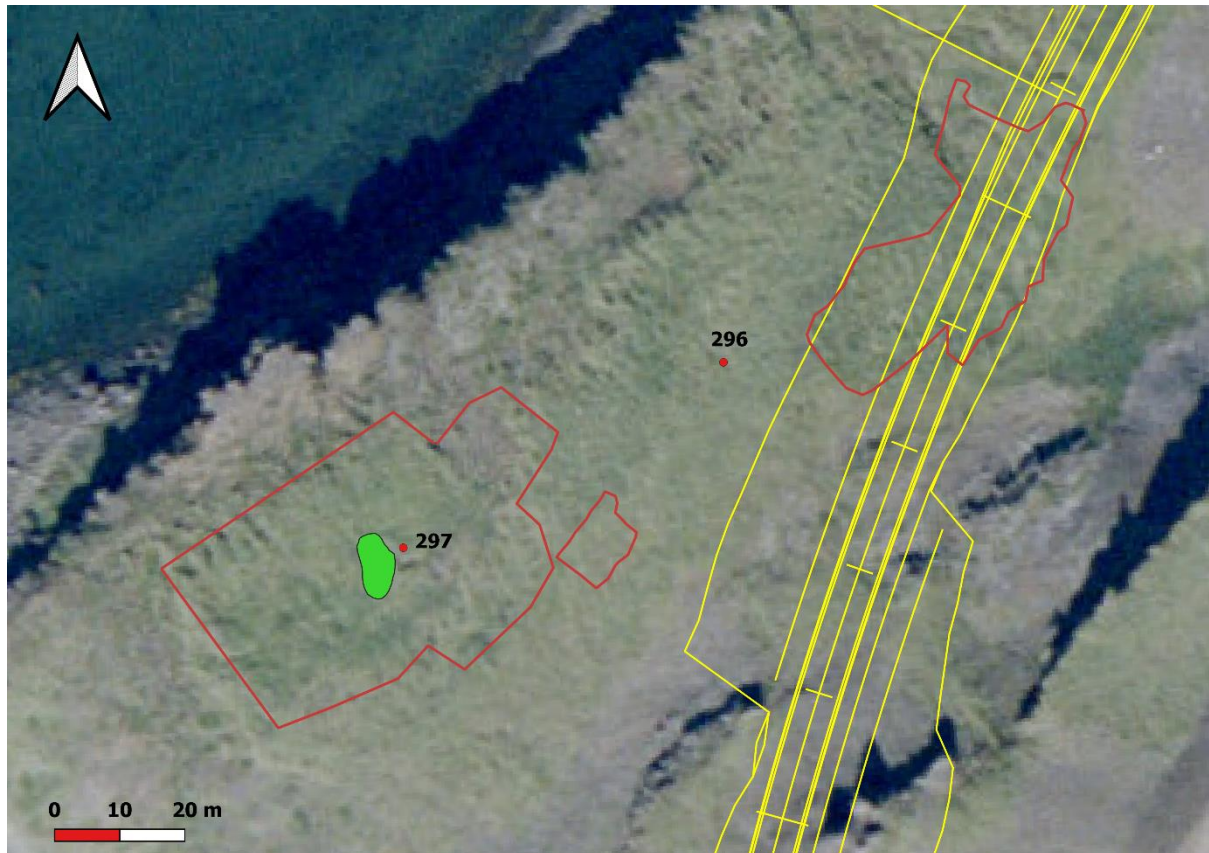
Mynd 33. Mógröf [1788-296] mæld inn ásamt mögulegri mótóft [1788-297]

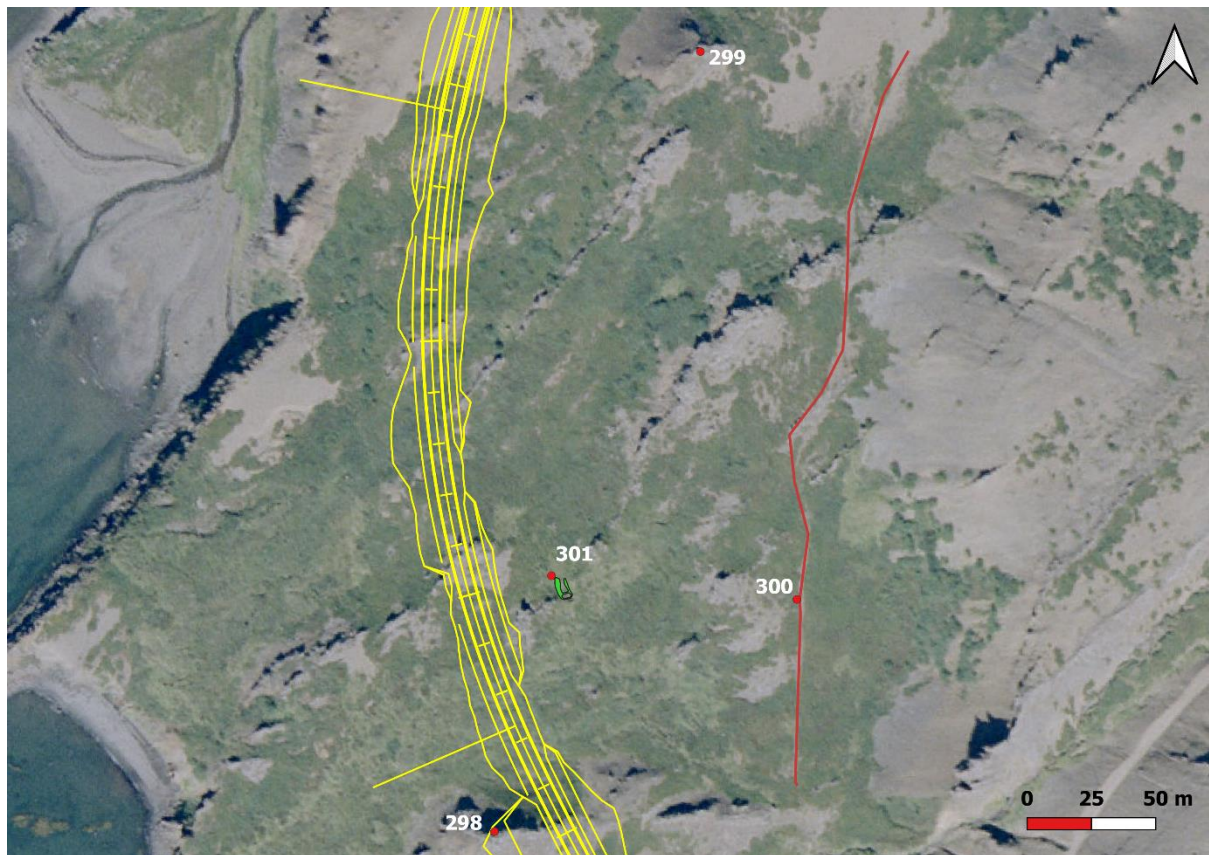
Líklega er hér stekkur eða beitarhús. Þar eru tvö hól og er rústin alls 10 m að lengd og 4,5 m að breidd. Fremra hólfið (A) er hlaðið úr stein og ekkert torf sjáanlegt. Hólfið er opið í norðvestur endann og er opið um 1,5 m að breidd. Lengd hólfsins er 5 x 2 m og er veggir um 50 cm breiðir og hæð veggja um 20-50 cm háir. Innra hólfið (B) er um 3 m að lengd og 4,5 m að breidd. Suðvestur hlið hólfsins er náttúruleg klöpp og er um 80 cm hátt. Ekkert op er sjáanlegt á milli hólfa og er líklegt að þar hefur verið gengið inn ofan á vegg.

Mynd 38. Vörður [1788-298 og 1788-299], stekkur/ beitarhús [1788-301] og leið [1788-300] merkt inn á kort.

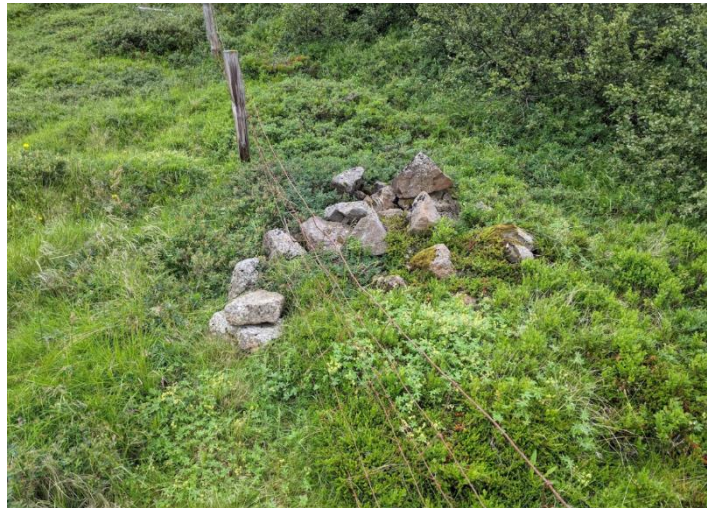
Mynd 44. Brunnur [1788-306] staðsettur sunnan við Selið [1788-302].

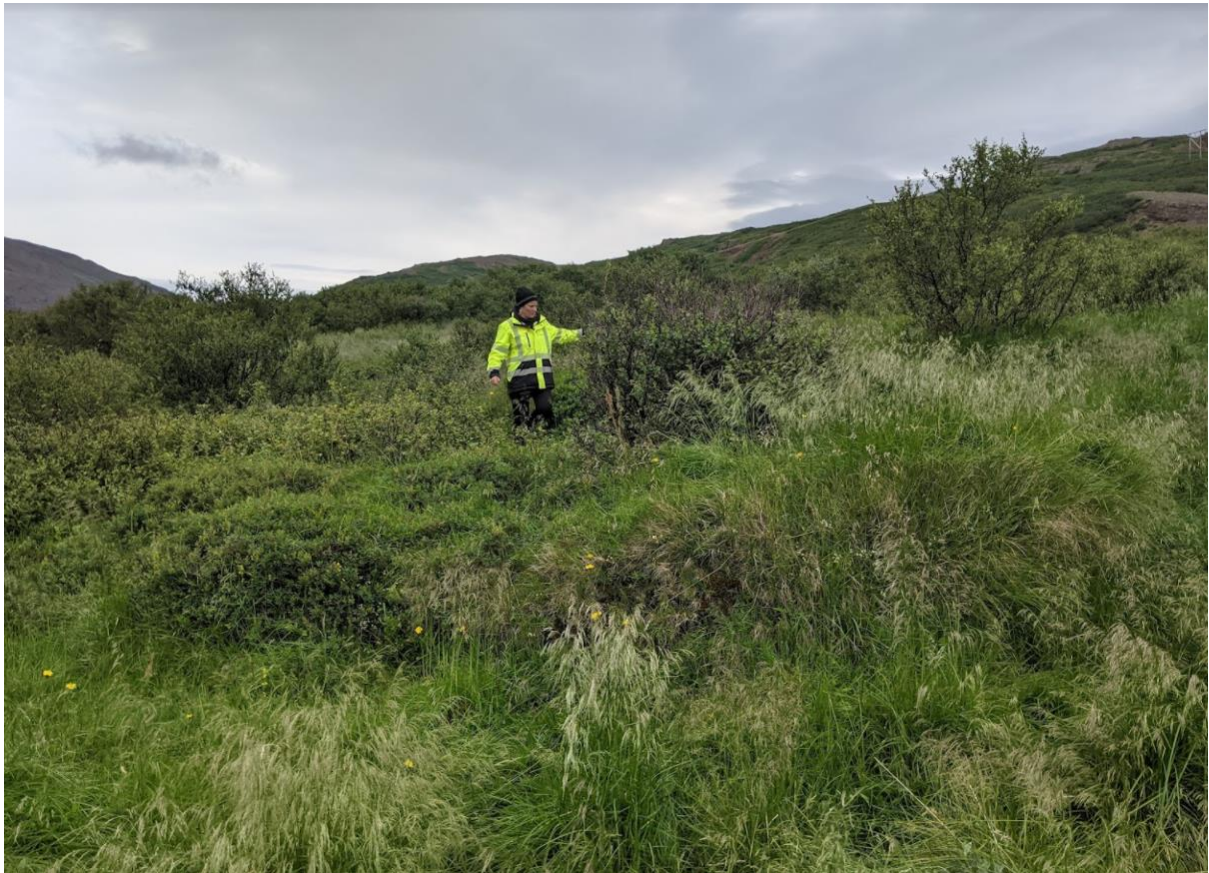
Mynd 45. Fornleifafræðingur við skráningu tóftarinnar. Hér er hægt að sjá hæð veggja á suður hliðinni. Hæstur var hann um 1 m á hæð.

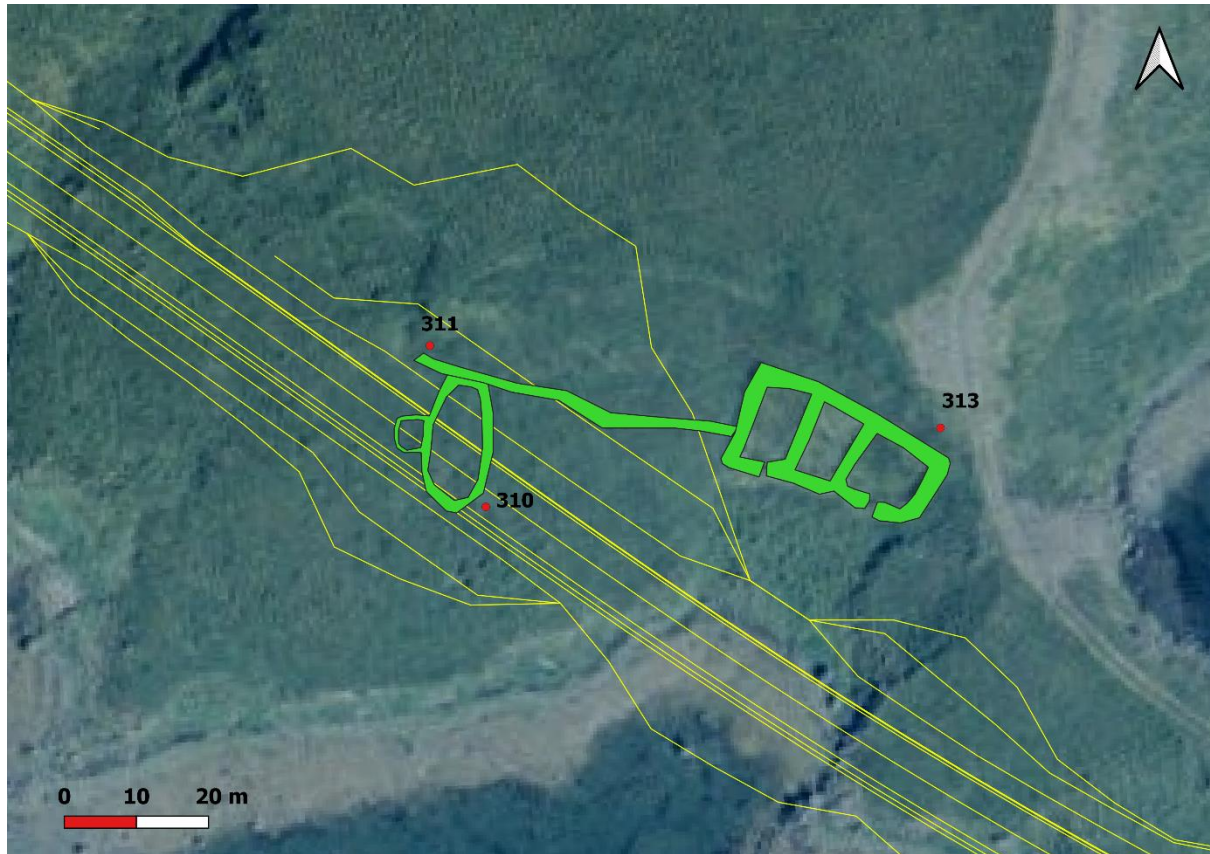
Mynd 53. Skáli [1788-310], garðlag [1788-311] og matjurtargarður [1788-313] merktir inn á kort.

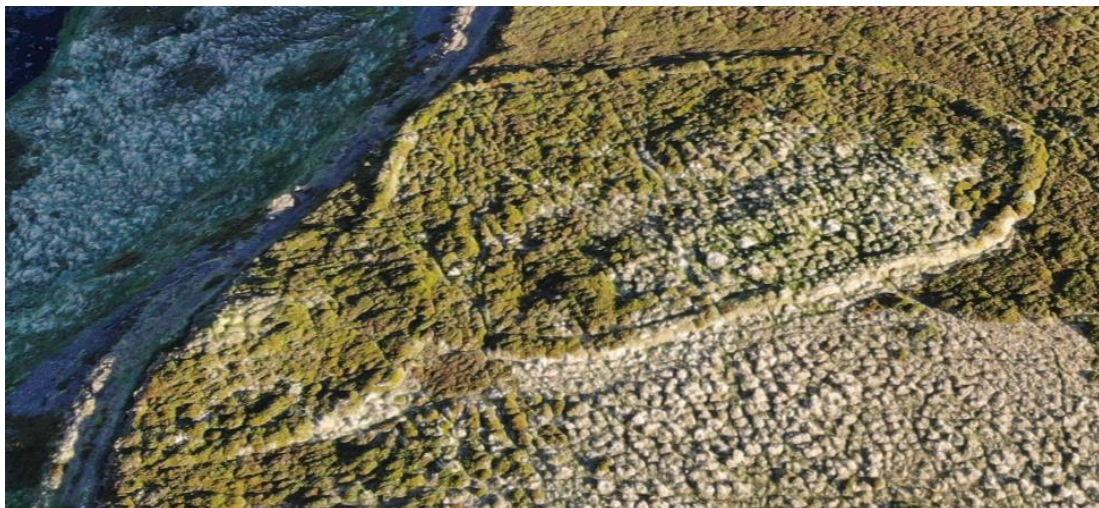
Mynd 56. Til vinstri er hægt að sjá hringlaga kirkjugarð [1788-314] sem er skorinn af hinu líklega Þrælavirki [1788-316] til hægri. Innan kirkjugarðsins rétt við slóðann niður að sjó er hægt að sjá móta fyrir Gróuhól [1788-315].

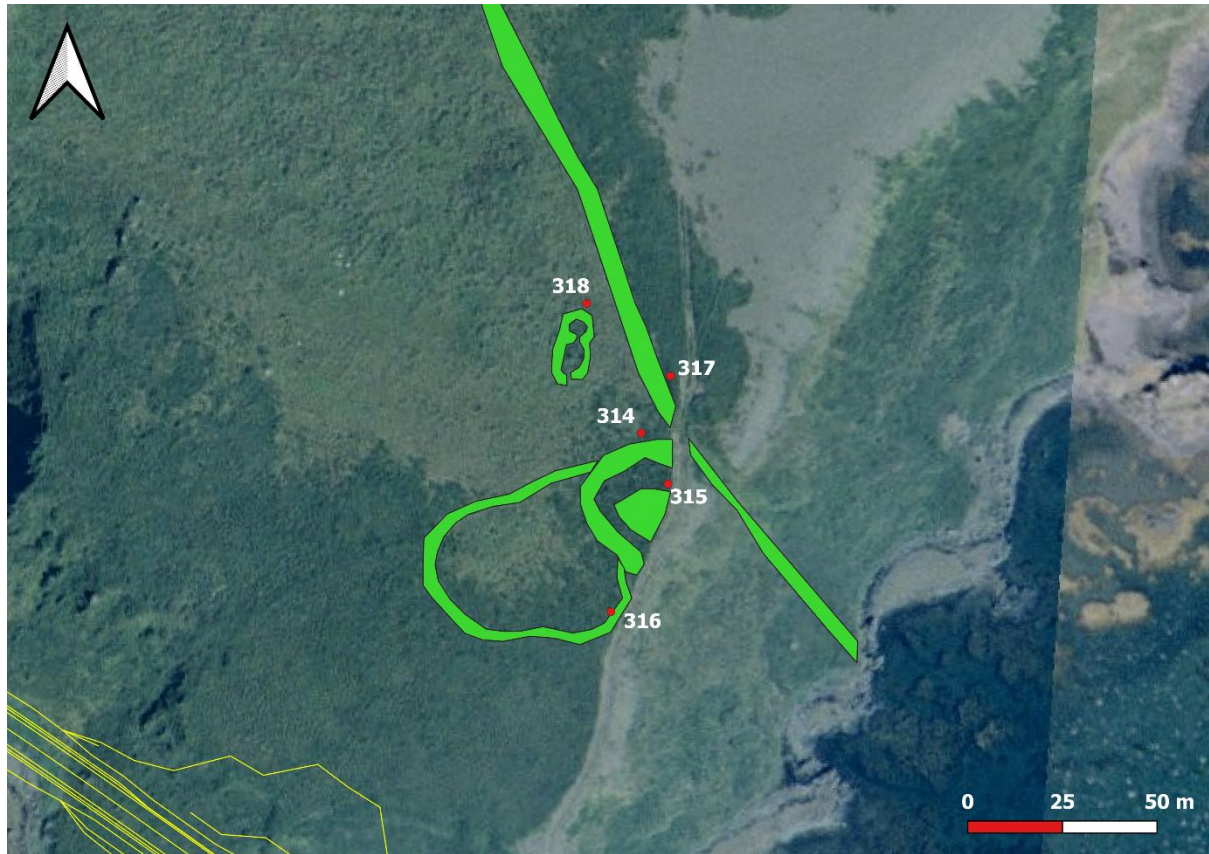
Mynd 58. Minjar merktar inn á kort þar eru hringlaga kirkjugarður [1788-314] sem er skorinn af hinu líklega Þrælavirki [1788-316] til hægri. Innan kirkjugarðsins er Gróuhóll [1788-315]. Slóðinn niður á Grónes sker garðlag [1788-317] og suðausturhlíð Gróuhóls [1788-315] og kirkjugarðs [1788-314].

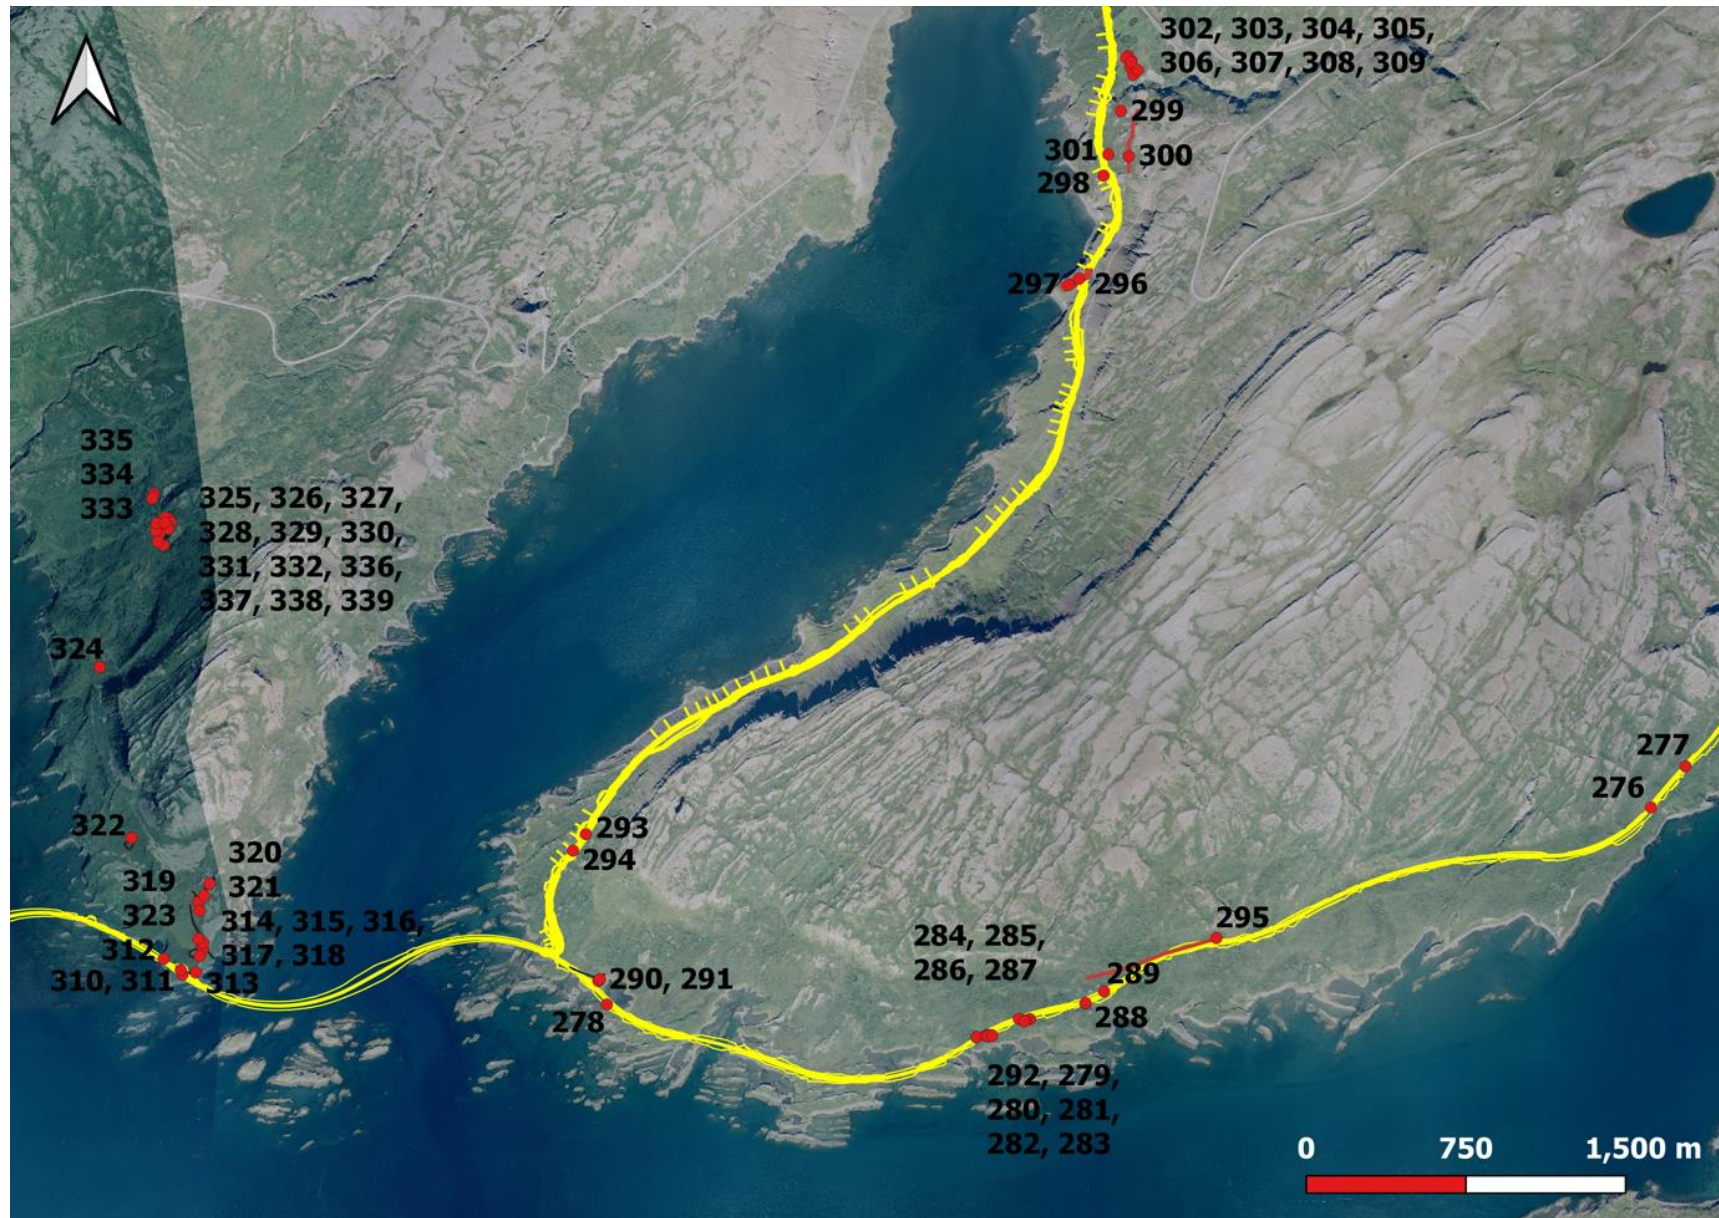
Kort 1. Sem sýnir vegstæðið. Loftmynd: Loftmyndir ehf. Leyfishafi Vegagerðin. Kort. KSR

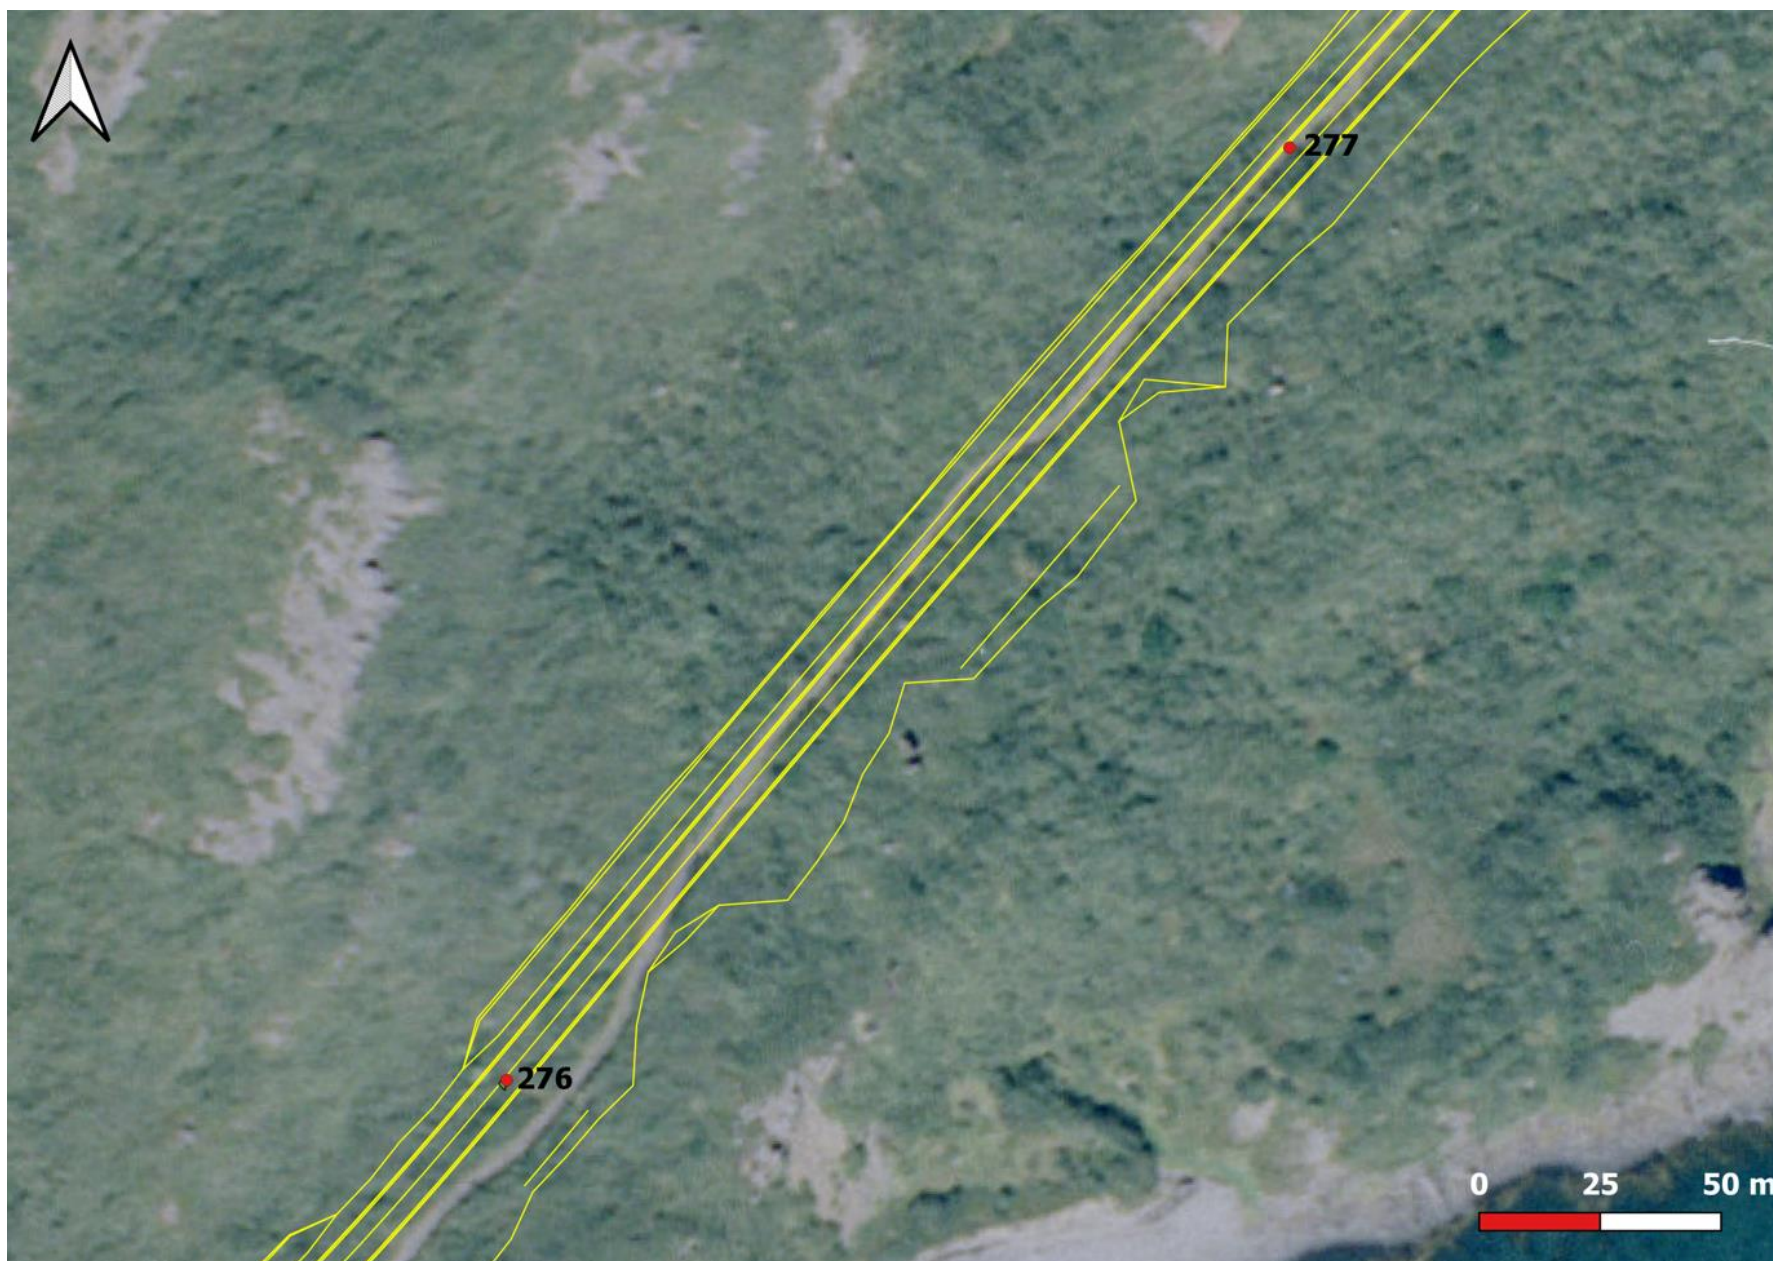
Kort 2. Sýnir minjar á Gröf. Vegstæðið er gult, rauðir punktar sýna staðsetningu minjanna. Loftmynd: Loftmyndir ehf. Leyfishafi Vegagerðin. Kort. KSR
