# Notkun Humidur við málun stálbita í brú yfir Héraðsvötn

Lilja Magnúsdóttir, Sjótækni ehf

Kjartan Jakob Hauksson, Sjótækni ehf

Mars 2020

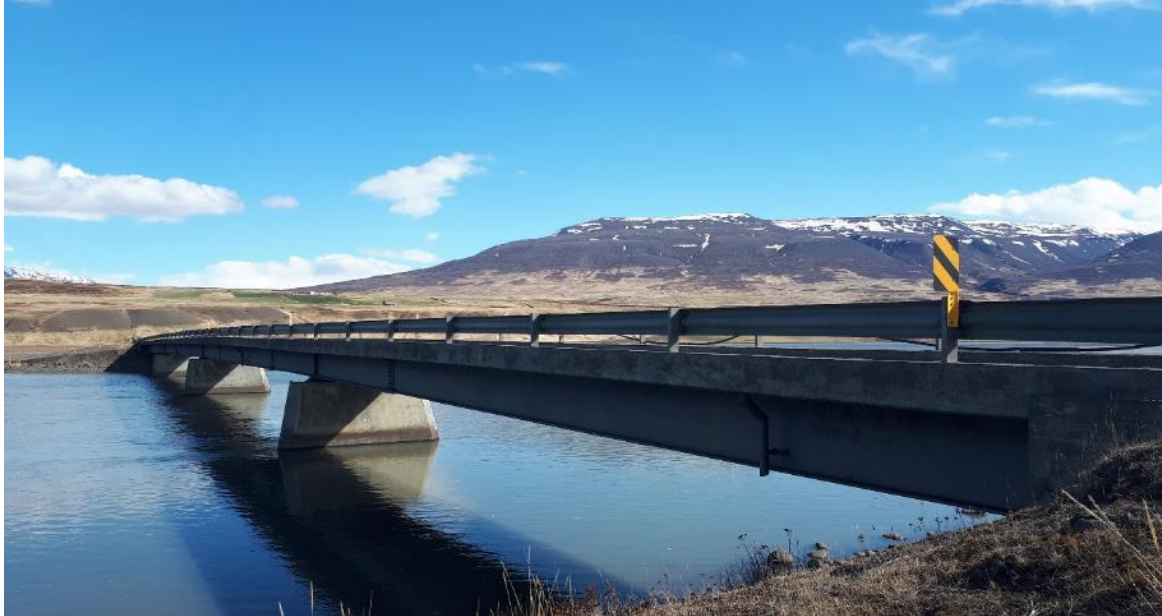
Brúin yfir eystri ós Héraðsvatna (Mynd 1) var byggð 1981 (Tölvupóstur frá Aroni Bjarnasyni, Vegagerðinni, 22.11.2019) og var máluð þá en ekki er vitað til þess að brúin hafi verið máluð síðan eða í 38 ár.

Mynd 1. Brúin yfir eystri ós Héraðsvatna í Skagafirði, horft til austurs. Ljósmynd Sjótækni ehf.

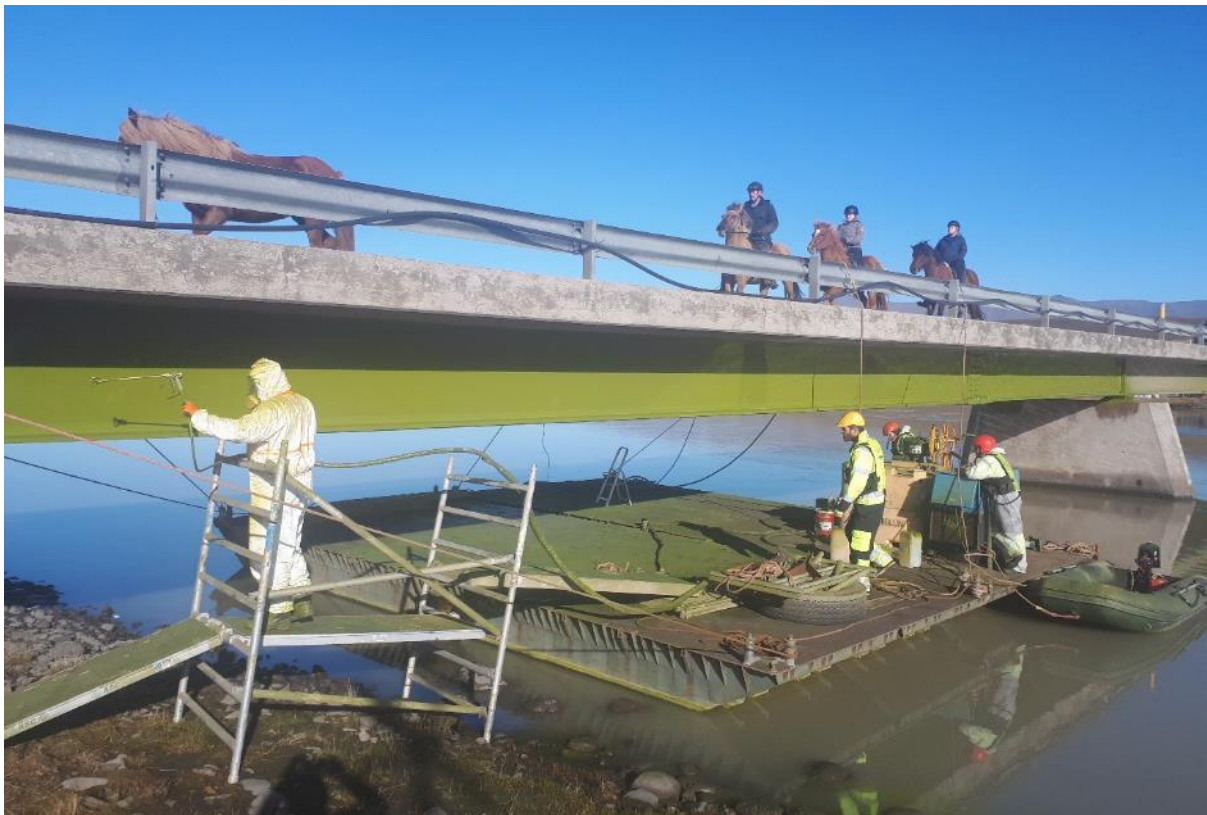
Mynd 3. Unnið var við sandblástur og úðun á fljótandi vinnuþöllum sem færðir voru til undir brúnni eftir því sem verkinu miðaði. Ljósmynd Sjótaekni ehf.

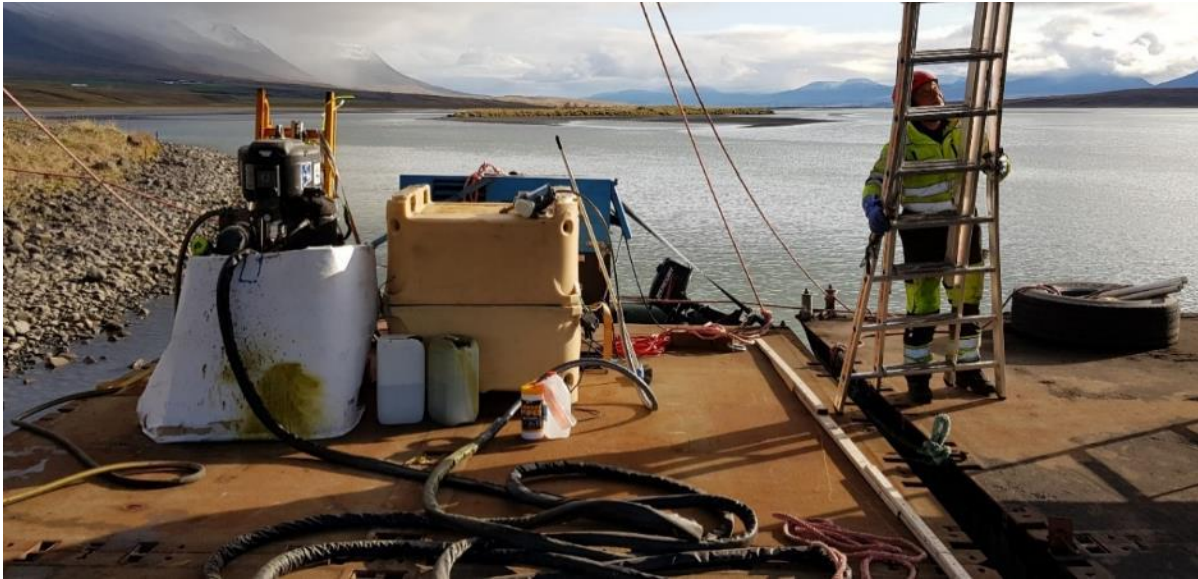
Mynd 4. Málningardæla og kór sem notuð voru til að halda hita á yfirborðsefninu Humidur við úðun þess, unnið var á fljótandi vinnuþöllum undir brúnni til að auðvelda aðkomu að stálbitunum. Ljósmynd Sjótækni ehf.

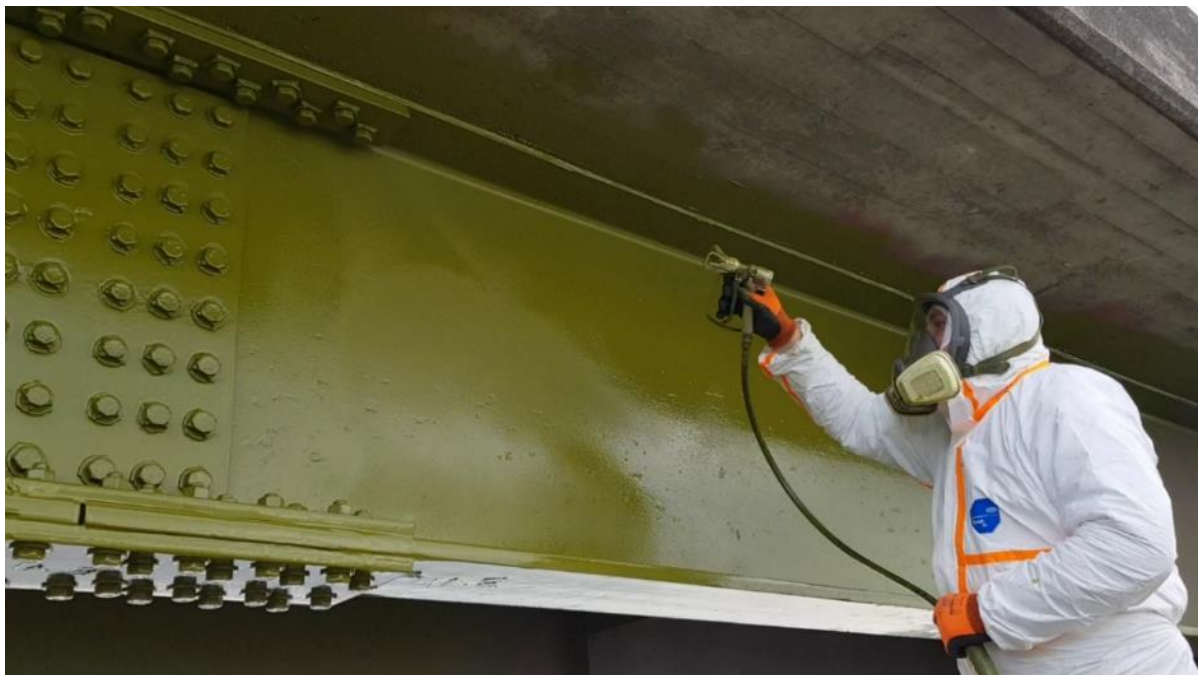
Mynd 5. Úðun með yfirborðsefninu Humidur á stálbita með hefðbundinni málningarsprautu. Málarninn er í heilgalla og með andlitsgrímu til að vernda öndunarfæri og húð fyrir finum úða. Ljósmynd Sjótækni ehf

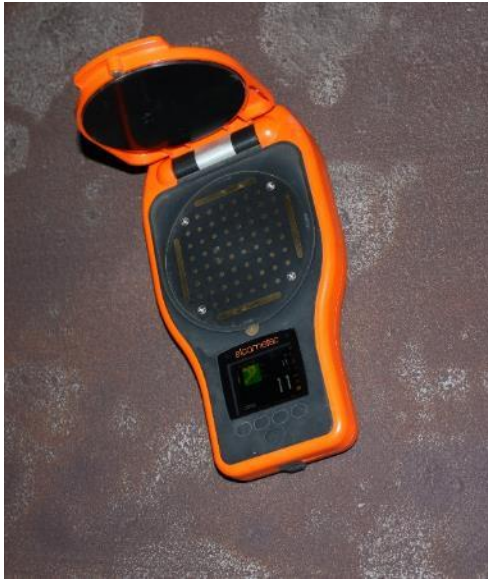
Mynd 6. Einn af mælunum sem notaðir voru til að mæla og skrá saltákomu, hita, raka og annað sem þurfti að fylgjast með á stálinu í brúarbitunum. Ljósmynd Sjótækni ehf.

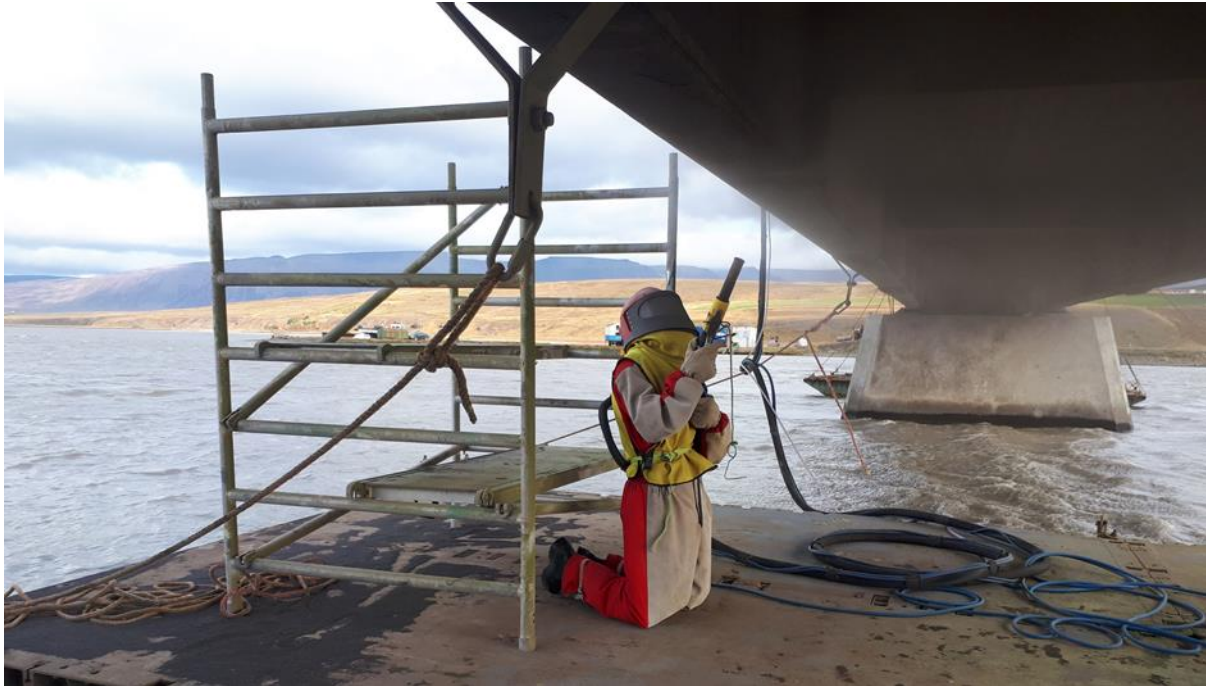
*Mynd 13. Unnið við sandblástur undir brúnni yfir eystri ós Héraðsvatna í Skagafirði á fljóttandi vinnuþöllum sem færðir voru til eftir því sem verkinu miðaði. Ljósmynd Sjótækni ehf.*
