Breytt bindiefni í klæðingar

Áfangi IV: Tilraunalagnir 2014 og 2015 -
Stöðuskýrsla

Pétur Pétursson
apríl 2016

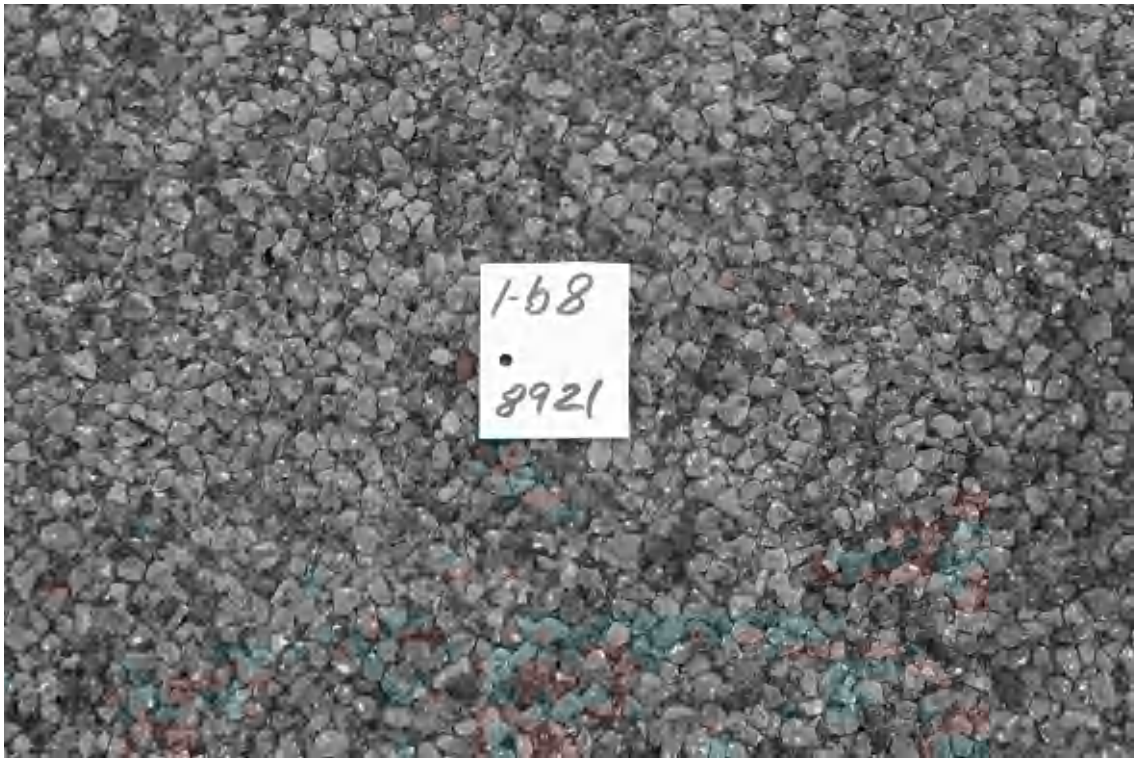
Mynd 13 sýnir nærmynd af kaflanum í stöð 8921 með steinefni frá Ísakotsnámu. Vestan við stöð 8921 hefur bikþeytan flætt af vinstra helmingi inn yfir miðjuna. Teknar voru myndir af þessu biksmiti, sjá myndir 14 og 15, en það endar nokkurn veginn við stöð 8997.

Mynd 13 Nærmynd af yfirborði með steinefni frá Ísakoti

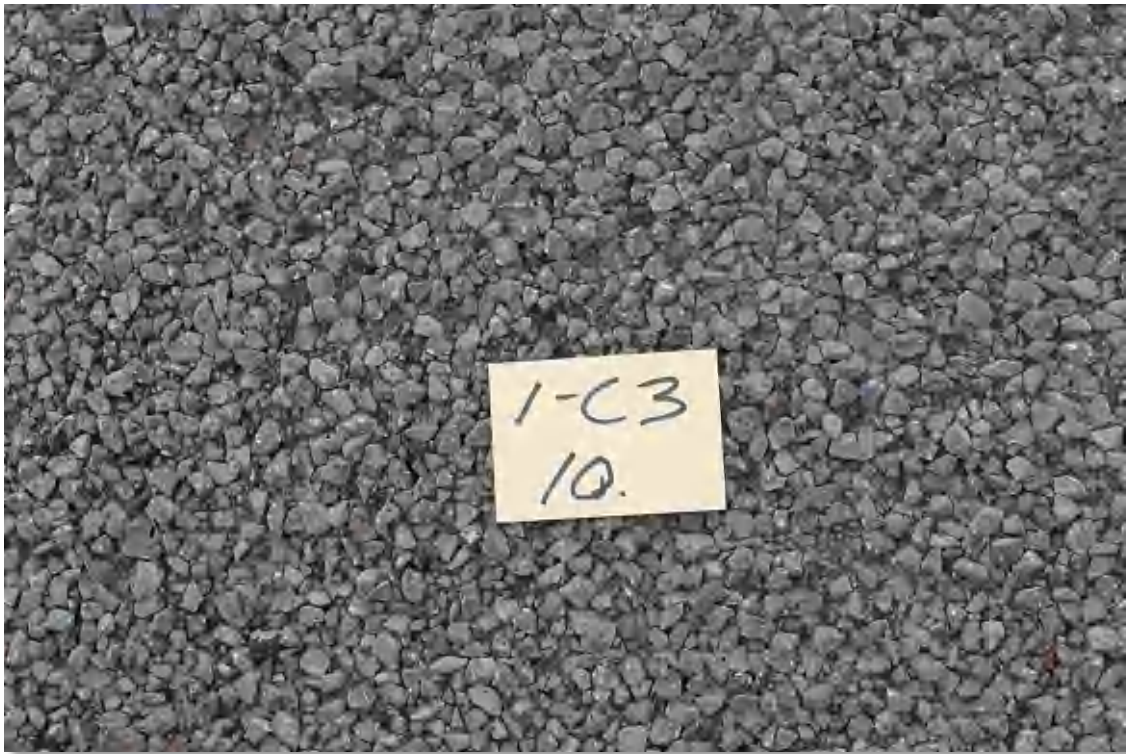
Kaflinn byrjar í stöð 0 á 1-c3 við afleggjarann að Odda og heldur áfram vestureftir. Það eru teknar myndir við Odda afleggjarann og kaflinn skoðaður, þá við stöð 10. Steinefnið er 8/11 mm frá Ísakoti. Kaflinn er í mjög góðu lagi, er nokkuð bikríkur við miðjuna og á einum stað við stöð 260 er steinlos á örstuttum bletti við saum sem búið er að merkja til viðgerðar. Það er mikið af steinefni sem hefur verið sópað út fyrir veginn. Mynd 16 er nærmynd af yfirborði með steinefni frá Ísakoti á 1-c3 í stöð 10 og mynd 17 sýnir yfirlit yfir kaflann við afleggjarann að Odda. Kaflinn endar við stöð 3460 við brúna á Gaddstaðasíki.

Mynd 16 Nærmynd af yfirborði með steinefni frá Ísakoti á 1-c3, stöð 10

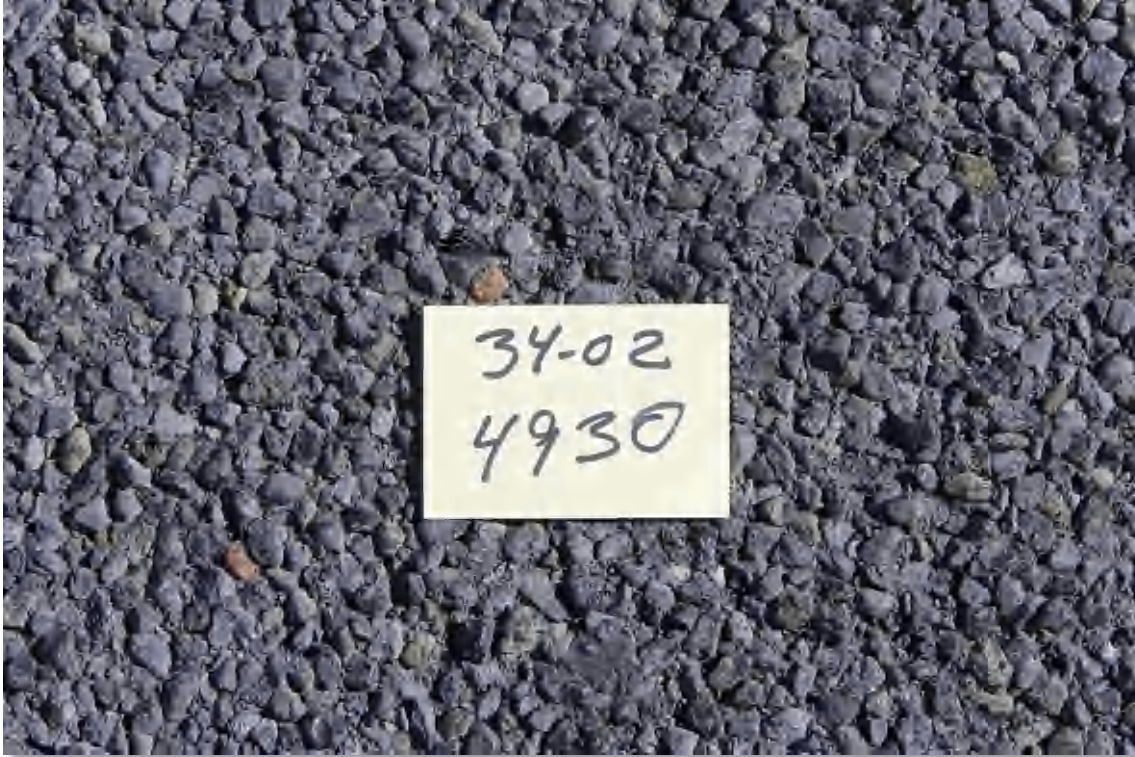
Bikbeytukafli á Eyrarbyggavegi 34-02 sem á að byrja í stöð 4670, en þar sást engin skil. Teknar voru myndir við stöð 4930 við afleggjara Tjarnarbyggðar og kaflinn er allur í mjög góðu standi. Hann er ekki alveg eggsléttur en hann er í fínu standi. Það er eitthvað af móbergi í efninu, þetta er nokkuð núið 8/11 mm efni úr Núpanámu. Mynd 18 er nærmynd af yfirborði kaflans í stöð 4930 og mynd 19 er yfirlitsmynd af kaflanum á Eyrarbyggavegi horft til suðurs.

Mynd 18 Nærmynd af yfirborði með steinefni úr Núpanámu

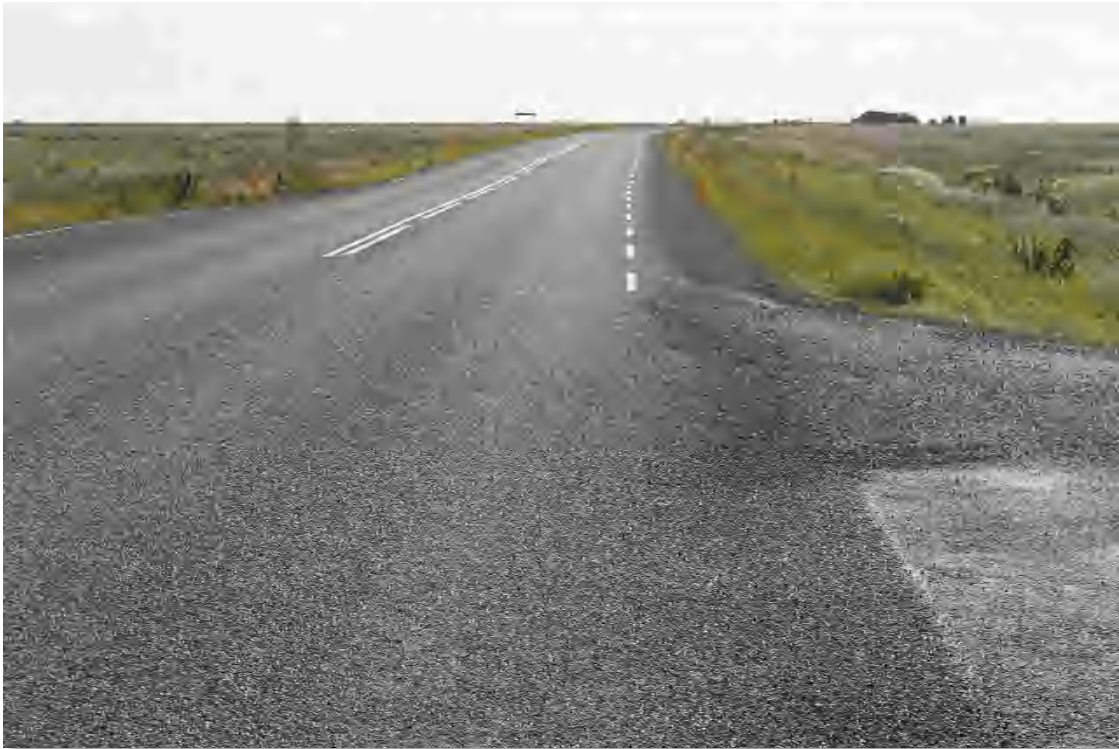
Mynd 19 Yfirlitsmynd af kaflanum á Eyrarbakkavegi horft til suðurs

Tilraunakaflinn endar við afleggjarann niður að Stokkseyri við stöð 8840, en þessi nýlögn heldur áfram og er þetta bikþeyta áfram. Þannig að nýlögn bikþeytunnar nær bæði lengra til norðurs og suðurs en tilraunakaflinn er, en þessi vegur er allur í mjög góðu standi. Það er ekkert að sjá að þessari klæðingu. Því skal haldið til haga að hluti kaflans var meðhöndlaður með fog-seal þéttingu með 400-500 g/m² af 54 % bikþeytu, þannig að restbik var 216-270 g/m² á milli stöðva 3276 og 4835 eftir að úttektir höfðu farið fram.

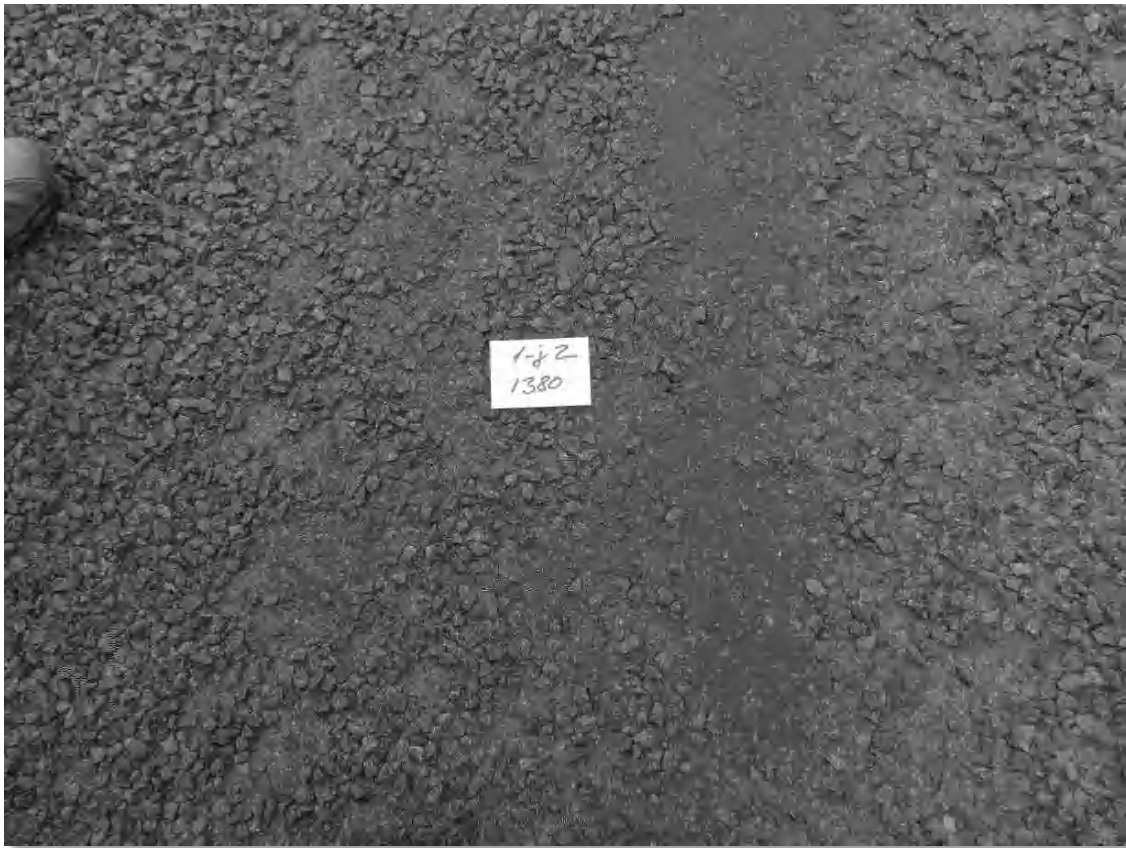
Skoðaður bikþeytukafli á Holtavörðuheidi í Miklagili á 1-j2 og hann byrjar við stöð 1349 í stað 679, en lagt var á móti stöðvum (upp brekkuna). Kafllinn er því nokkuð styttri en til stóð. Steinefnið er 11/16 mm frá Bláhæð. Í byrjun (eða síðustu 30 m útlagnar) á milli stöðva 1349 og 1380 er verulegt steinlos á kaflanum en lagast þar neðan við. Samkvæmt upplýsingum eftirlits var verktaki að klára bikþeytuna úr tankbílum á þessum síðustu 30 m og er það skýringin á þessu mikla steinlosi þar. Teknar myndir beggja vegna við stöð 1380 og það sést alveg hvoru megin við þá stöðina myndirnar eru teknar, því það er það mikið steinlos á þessum fyrsta (síðasta) kaflabút. Steinlosið þarna á þessum 30 m kafla er metið 20 % af yfirborði, sjá mynd 21, en síðan er kafllinn norðan stöðvar 1380 í fínu lagi, sjá mynd 22. Það hefur að vísu eitthvað lekið til á miðjunni þarna fyrst í stað, en ekki alvarlega.

Mynd 20 Nærmynd af yfirborði með steinefni úr Bláhæð í stöð 1380

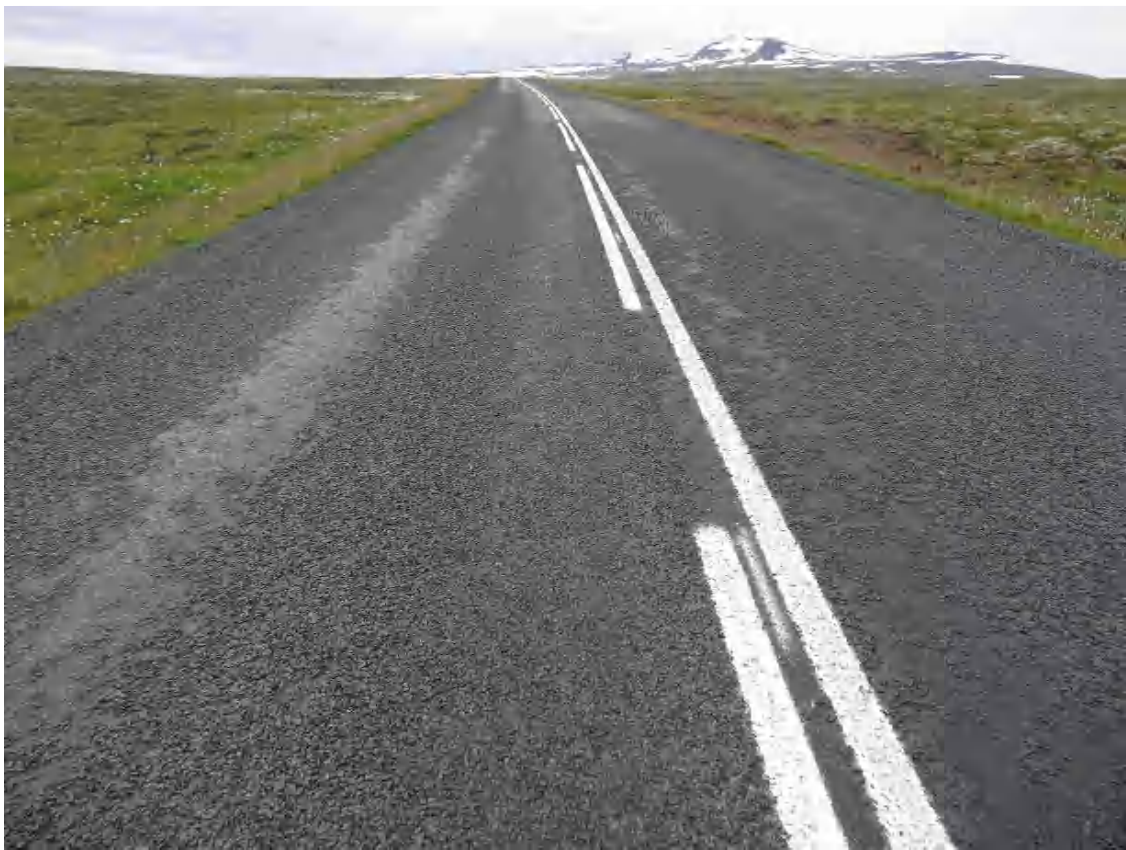
Mynd 21 Yfirlitsmynd af kaflanum í Miklagili horft til suðurs síðustu metrana

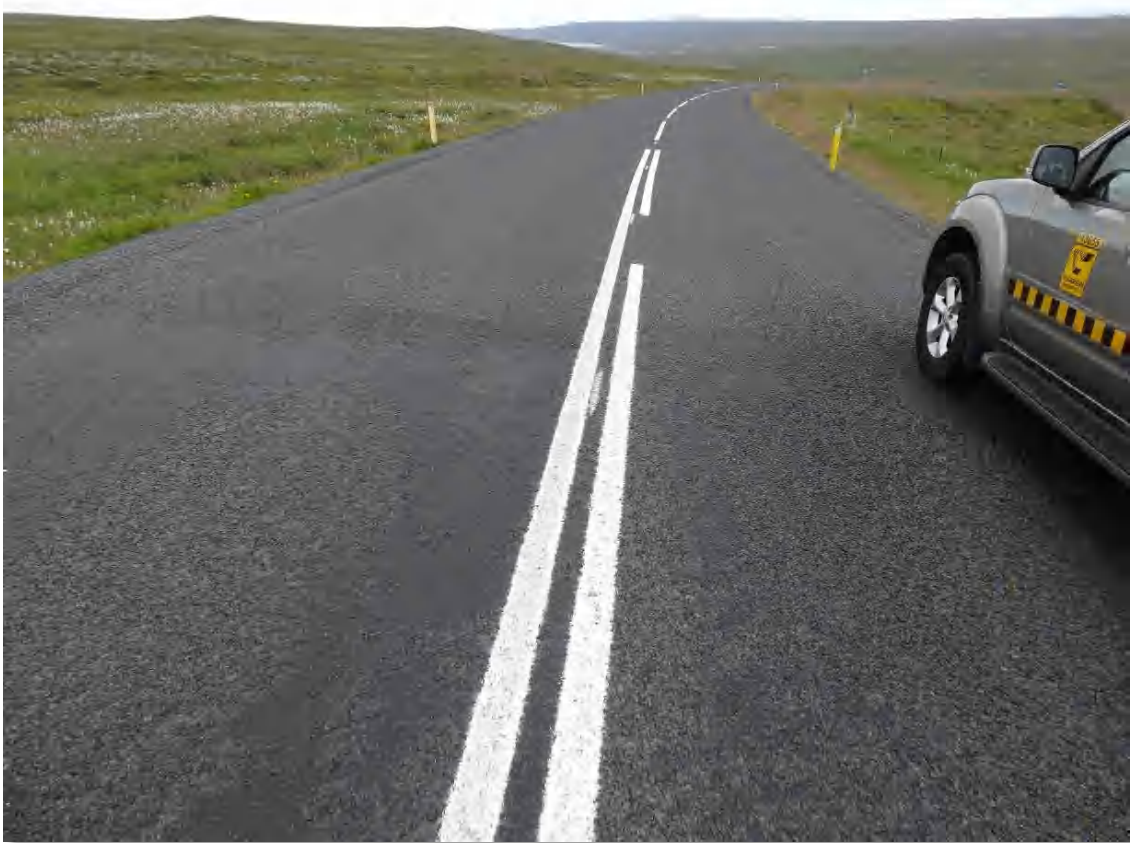
Mynd 22 Yfirlitsmynd af kaflanum í Miklagili horft til norðurs yfir skilin í stöð 1380

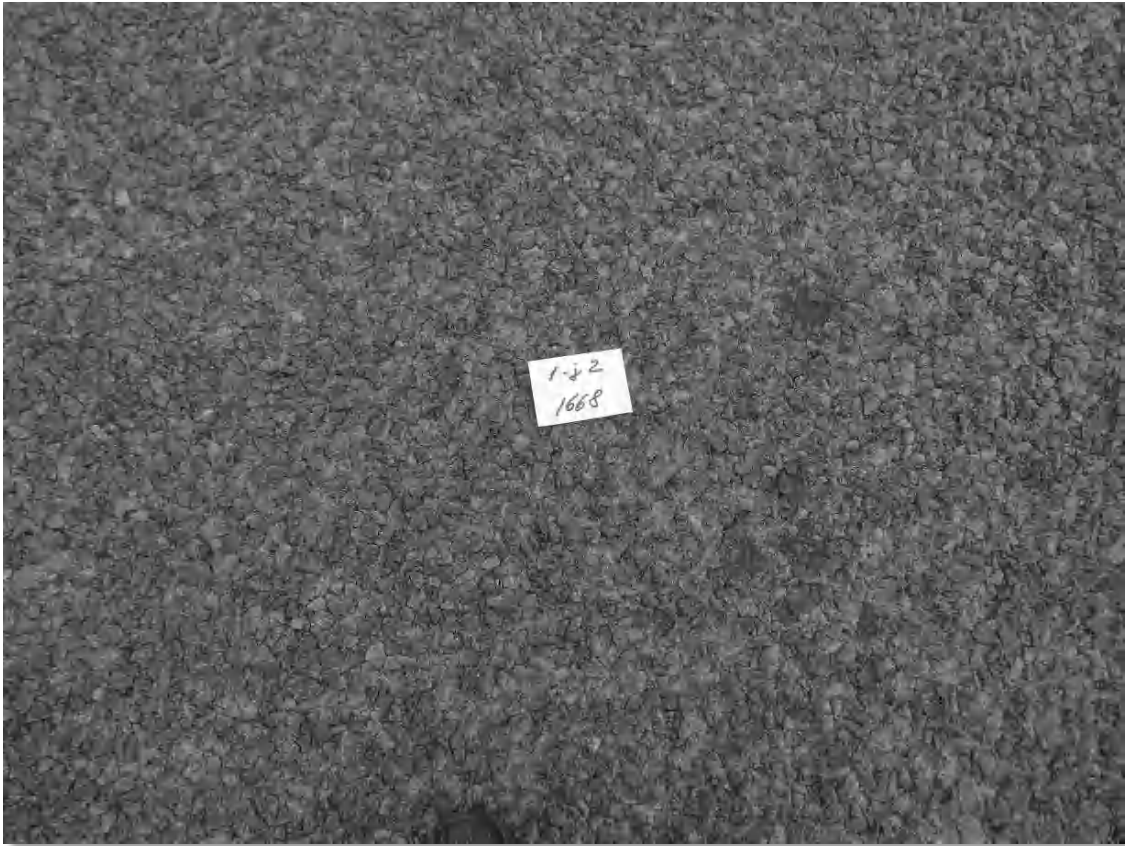
Aftur voru teknar myndir við stöð 1668, sjá mynd 23, en kaflinn í lítur vel út á þessum stað, sjá myndir 24 og 25. Á miðjunni er svolítið feitt og virðist slitlagið vera aðeins þykkara þar, enda hefur verið sprautað aðeins upp á við tvöföldunina, þannig að það er tvöfalt lag af bikpeytu á mjórri ræmu við miðjuna. Sumsstaðar eru feitari blettir og einnig er lítilsháttar steinlos á saum hér og þar, en þetta er yfirleitt í góðu lagi.

Mynd 23 Nærmynd af yfirborði með steinefni úr Bláhæð í stöð 1668

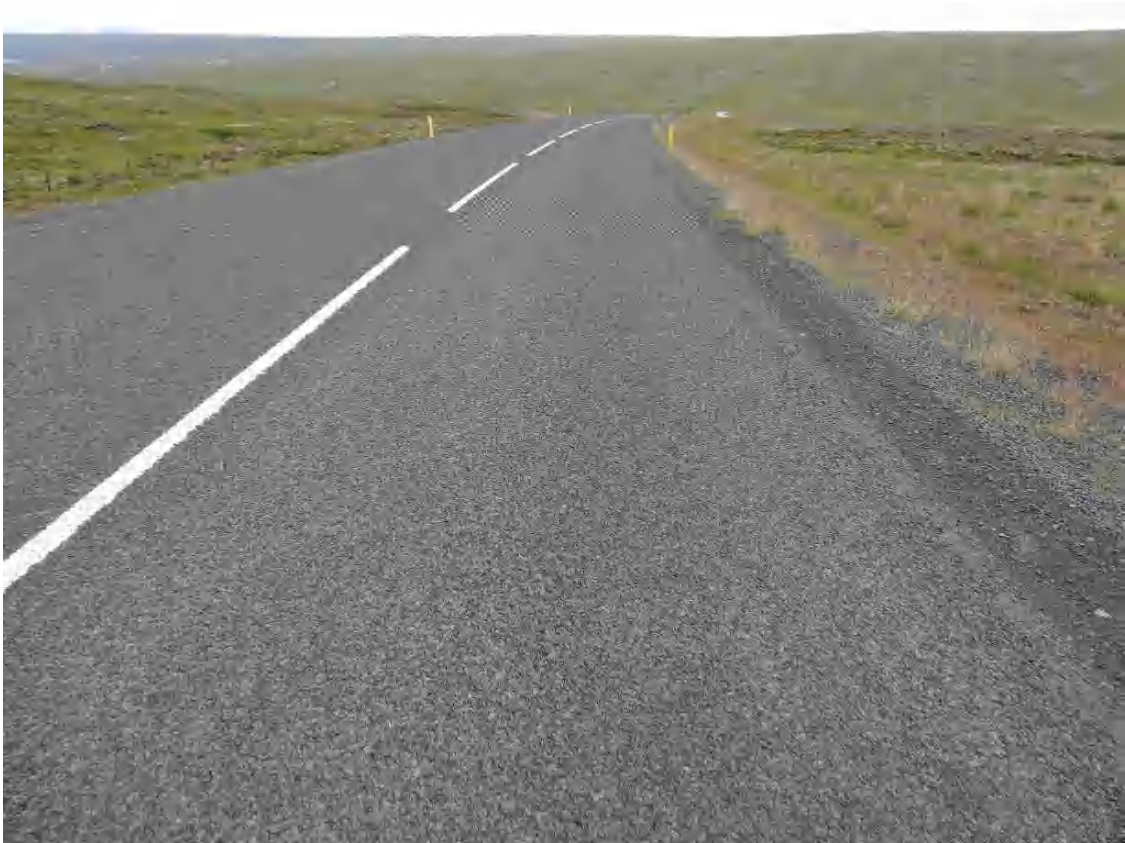
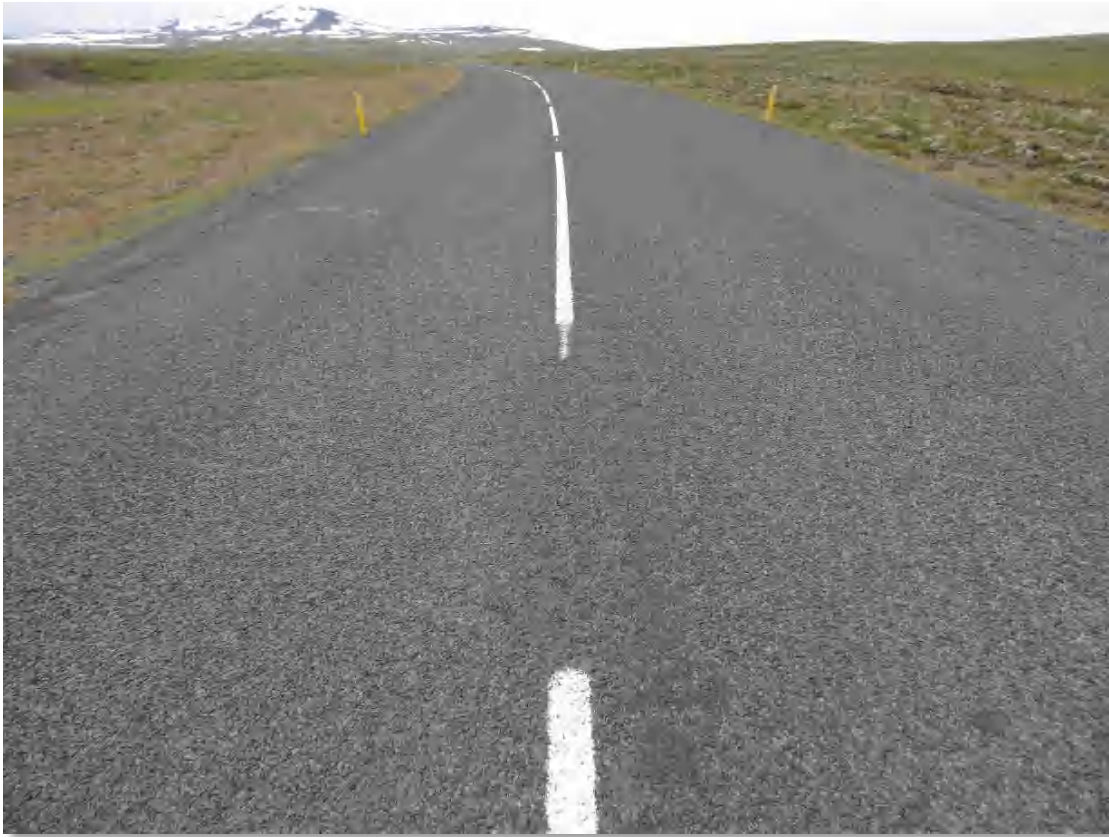
Mynd 24 Yfirlitsmynd af kaflanum í Miklagili horft til norðurs í stöð 1668

Mynd 25 Yfirlitsmynd af kaflanum í Miklagili horft til norðurs í stöð 1668

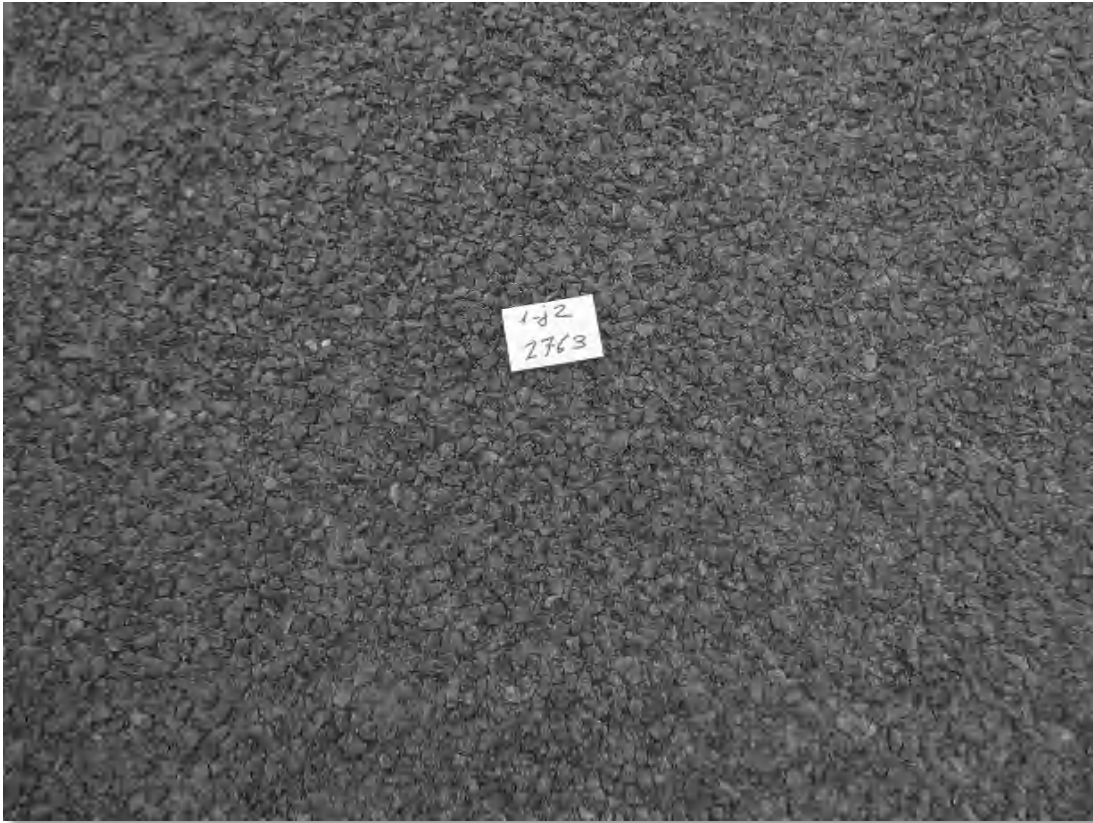
Aftur voru teknar myndir í stöð 2763, sjá mynd 26, en 40 m aftan við þá stöð er steinlos þvert yfir hægri akreinina og áfram á saum, líklega vandræði í útlögn við færuskil. Þessi kafli endar í stöð 3500 eins og til stóð.

Mynd 26 Nærmynd af yfirborði með steinefni úr Bláhæð í stöð 2763

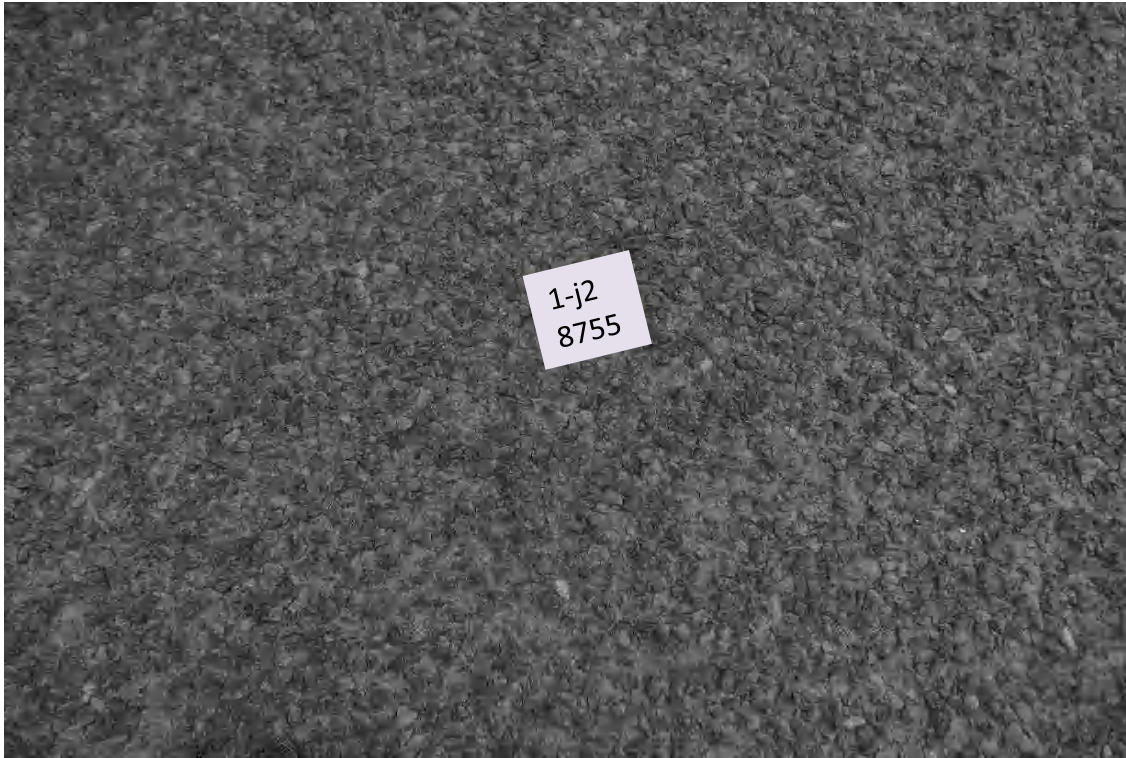
Skoðaður er annar tilraunakafli á 1-j2 niðri á láglandi sem byrjar í stöð 8560 og endar í 9980 skv. töflu 2, við afleggjara á Djúpveg. Teknar voru myndir í stöð 8755, sjá mynd 29, en svo virðist sem grisji talsvert í gegn um steinefnakápuna, a.m.k. sums staðar, sjá myndir 30 og 31. Við stöð 9020 hefur verið sett hvítt spray í kantinn sem táknar breytingu í magni hvítspíra, 3 % sunnan við og 2 % norðan við. Við stöð 9690 sem er nyrðri afleggjarinn að Staðarskála, þar er talsvert steinlos sem stafar væntanlega af því að bílarnir valda steinlosi þegar þeir eru að beygja að skálanum.

Mynd 29 Nærmynd af yfirborði með steinefni úr Bláhæð í 1-j2 í stöð 8755

Í framhaldi af þessari úttekt á kaflanum var ákeðið að dreifa fog-seal kápu yfir hann til að verjast frekara steinlosi. Skoðunarmenn þessa verkefnis hafa ekki tekið út kaflann sem hér um ræðir, né heldur í Miklagili sem einnig var þéttur með sömu aðferð.

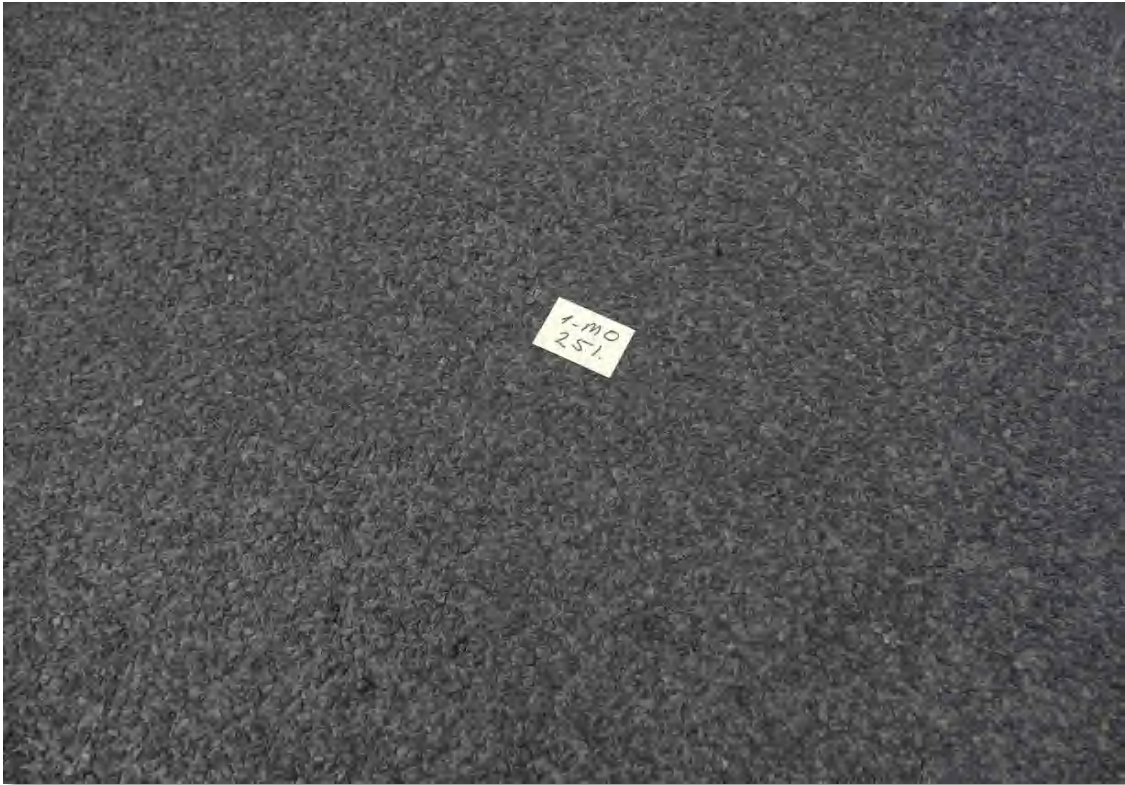
Skoðaður kafla á 1-m0 sem liggur um Blönduós með 8/11 steinefni úr Neðri-Mýrum. Kaflinn nær frá brú yfir Blöndu í stöð 190 og nær að stöð 840, sem sagt í gegn um miðbæ Blönduóss. Teknar myndir við stöð 251, sjá mynd 34. Klæðingin lítur vel út, að mestu samfelld kápa, sjá myndir 35 og 36. Smá steinlos á saum á kafla (mynd 35) og einnig eru feitir blettir í yfirborði (mynd 36), enda mikil umferð á þessum stað. Þess má geta að allur þessi kafla hafði verið réttur af með Ralumac áður en hann var klæddur með bikþeytu.

Mynd 34 Nærmynd af yfirborði með steinefni úr Neðri-Mýrum á 1-m0 í stöð 251

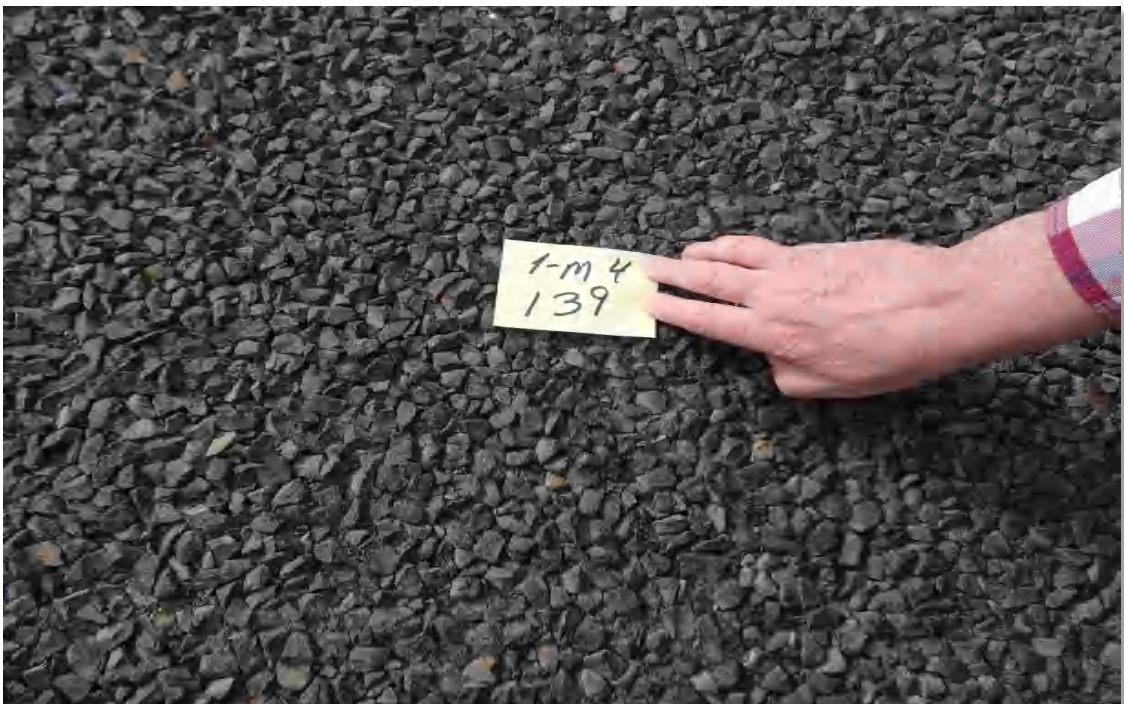
Mynd 37 Nærmynd af yfirborði með 11/16 steinefni úr Neðri-Mýrum á 1-m4 í stöð 139

Saumskemmd er á þessum stað, sjá mynd 38, en einnig grisjar í gegn um klæðinguna hér og þar. Þá er kantur á vinstri akrein steinefnarýr, sjá mynd 39. Hugsanlega hefur ekki verið nægilega miklu bindiefni dreift eins og e.t.v. í Hrutafirði (11/16 steinefni þar líka).

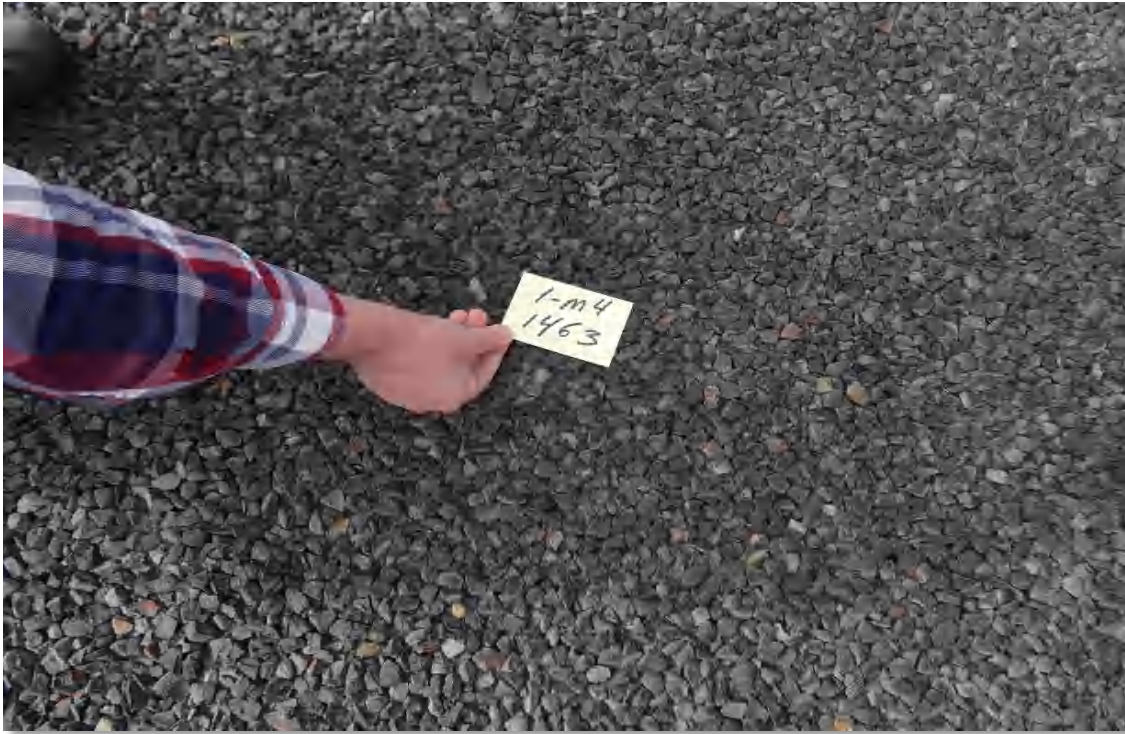
Aftur voru teknar myndir á þessum kafla í stöð 1463, sjá mynd 40, en hér lítur klæðingin mjög vel út, enda ekki sama álag og við áningastaðinn í stöð 139. Kápan er samfelld, sjá mynd 41, en ekki sést í bindiefnið. Það veður ákveðinn ugg um að það hafi ekki verið nægilega mikið til að halda steinefninu í vetur. Það á eftir að koma í ljós.

Mynd 40 Nærmynd af yfirborði með 11/16 steinefni úr Neðri-Mýrum á 1-m4 í stöð 1463

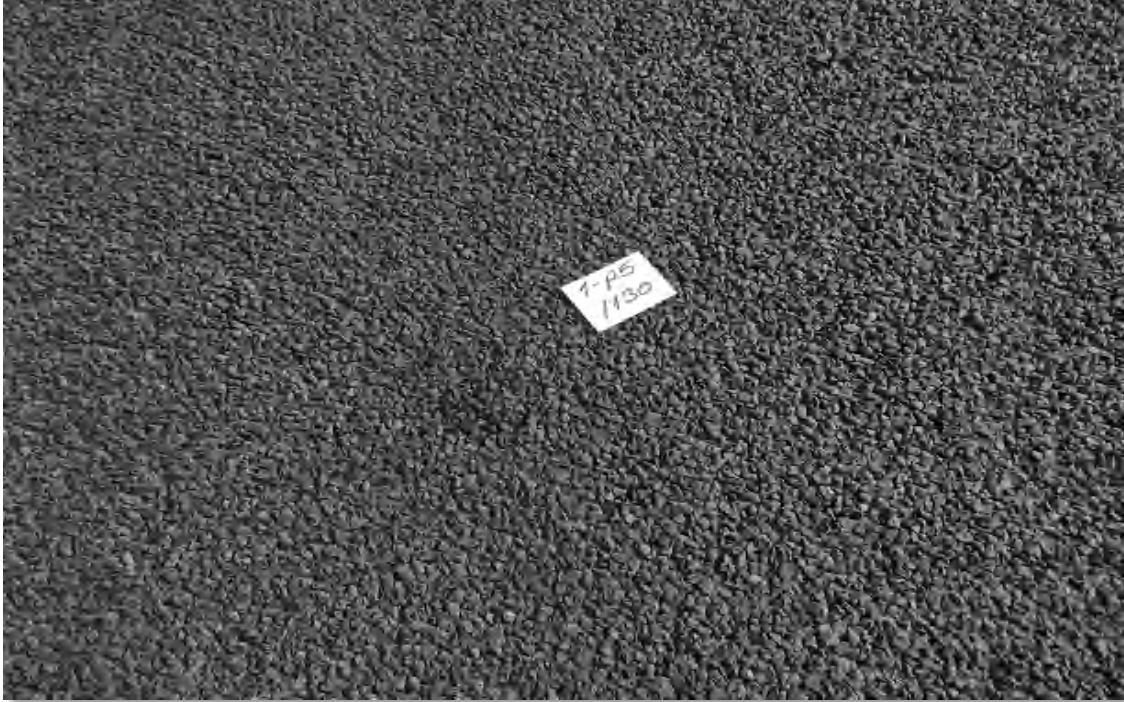
Skoðaður kafli á 1-p5, í framhaldi af kaflanum sem lagður var í fyrra, í áttina að Akureyri, með 8/11 mm steinefni frá Skútum, frá stöð 1122 til 2990. Kaflinn lítur vel út og voru myndir teknar í stöð 1130, rétt við upphafsstöðina, sjá mynd 42. Kaflinn lítur mjög vel út, kápan er samfelld, en eitthvað ber á biksmiti, sérstaklega í ytra hjólfari hægri akreinar.

Mynd 42 Nærmynd af yfirborði með 8/11 mm steinefni úr Skútum á 1-p5 í stöð 1130

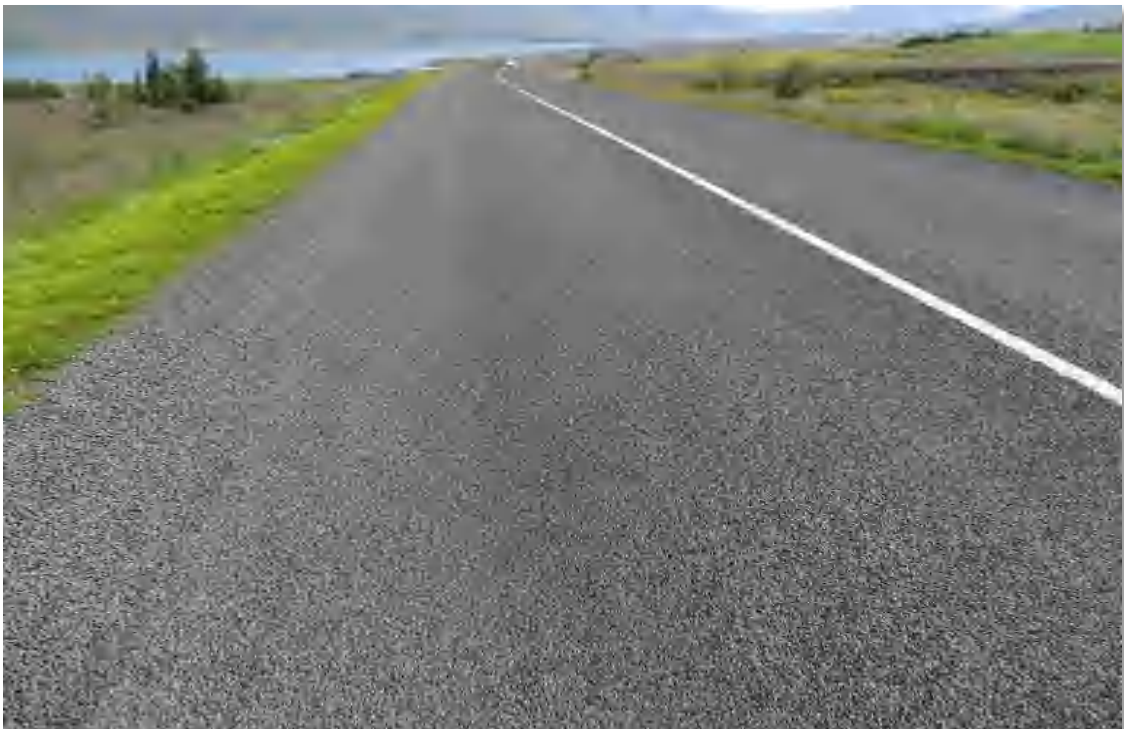
Mynd 43 Myndin sýnir að steinefnakápan er alveg samfelld og sést í bindiefni á milli

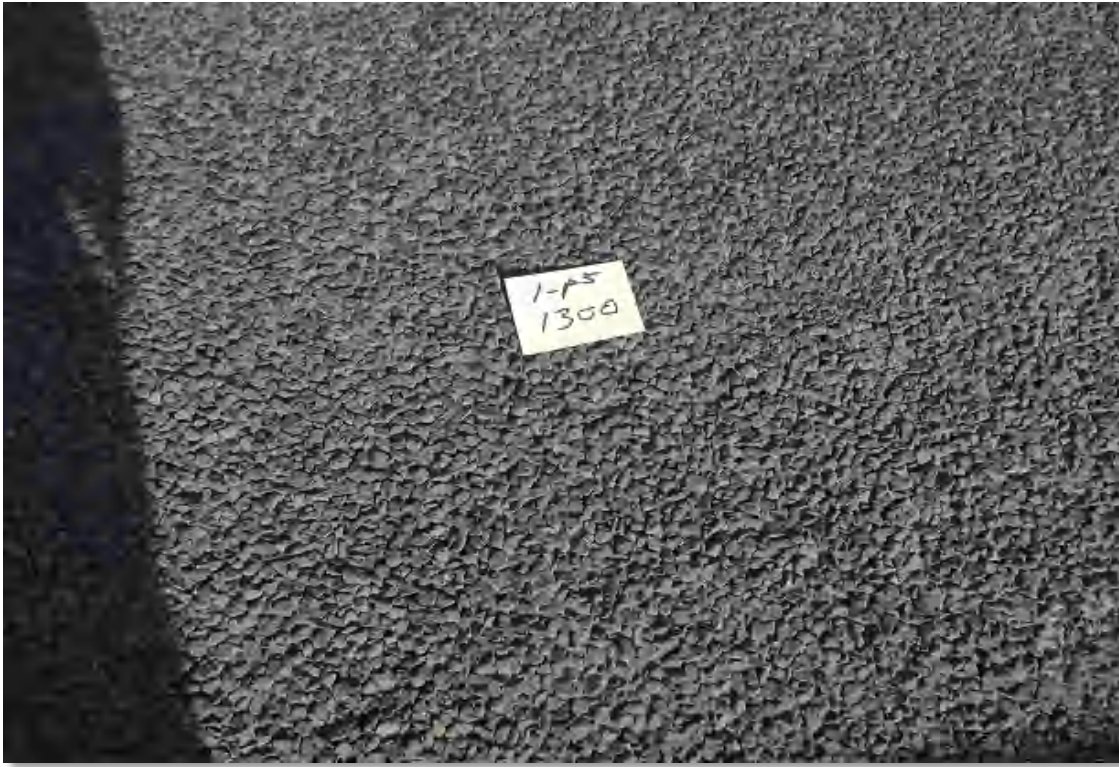
Aftur teknar myndir og vegurinn skoðaður við stöð 1300 við norðurendann á afleggjaranum að Skútum, sjá mynd 44. Enn er svolítið biksmit hér og þar, sjá mynd 45, þar sem steinar eru biksmurðir að ofanverðu. Þolir samt vel álag vinnuvéla í og úr námunni að því er virðist.

Mynd 44 Nærmynd af yfirborði með 8/11 mm steinefni úr Skútum á 1-p5 í stöð 1300

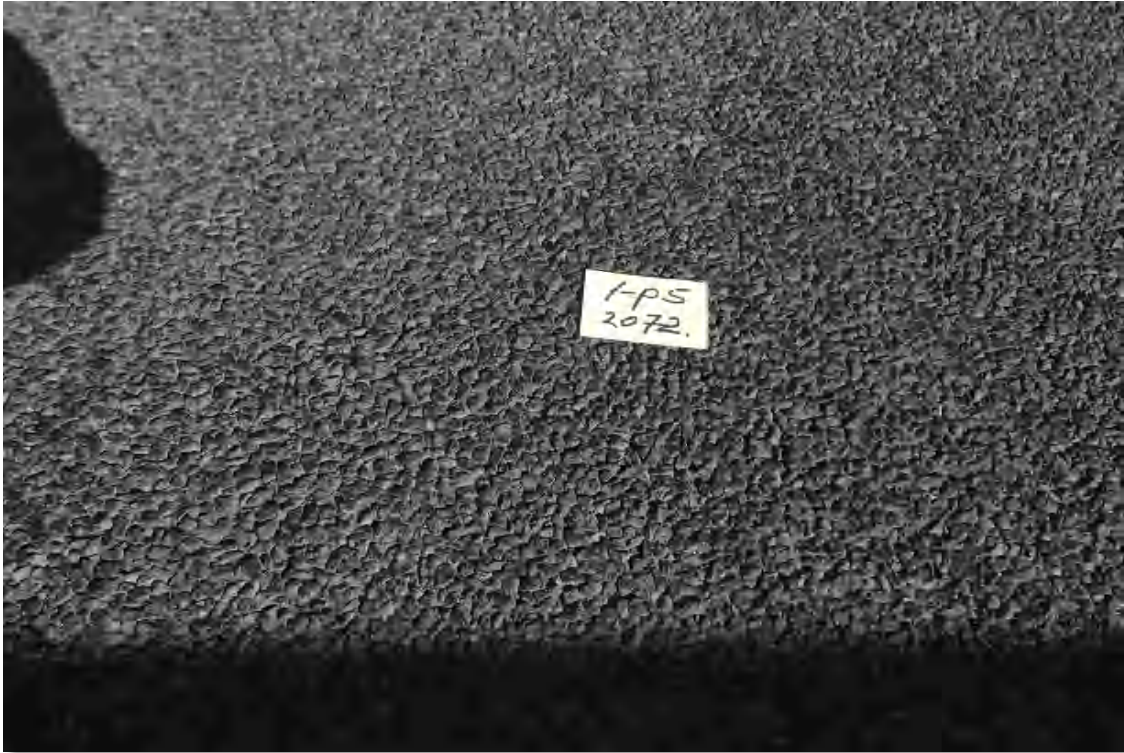
Teknar voru myndir á 1-p5 í stöð 2072 við afleggjara að Moldhaugum I og II, sjá mynd 46. Slitlagið er með svipaða áferð og áður, sem sagt í mjög góðu lagi, en bikþeyta hefur greinilega lekið út í afleggjarann í löngum taumum og myndað polla, sjá mynd 47. Þetta hefur eflaust ekki mikil áhrif á heildarbikmagn, en gæti valdið því að staðbundið vanti eitthvað bik.

Mynd 46 Nærmynd af yfirborði með 8/11 mm steinefni úr Skútum á 1-p5 í stöð 2072

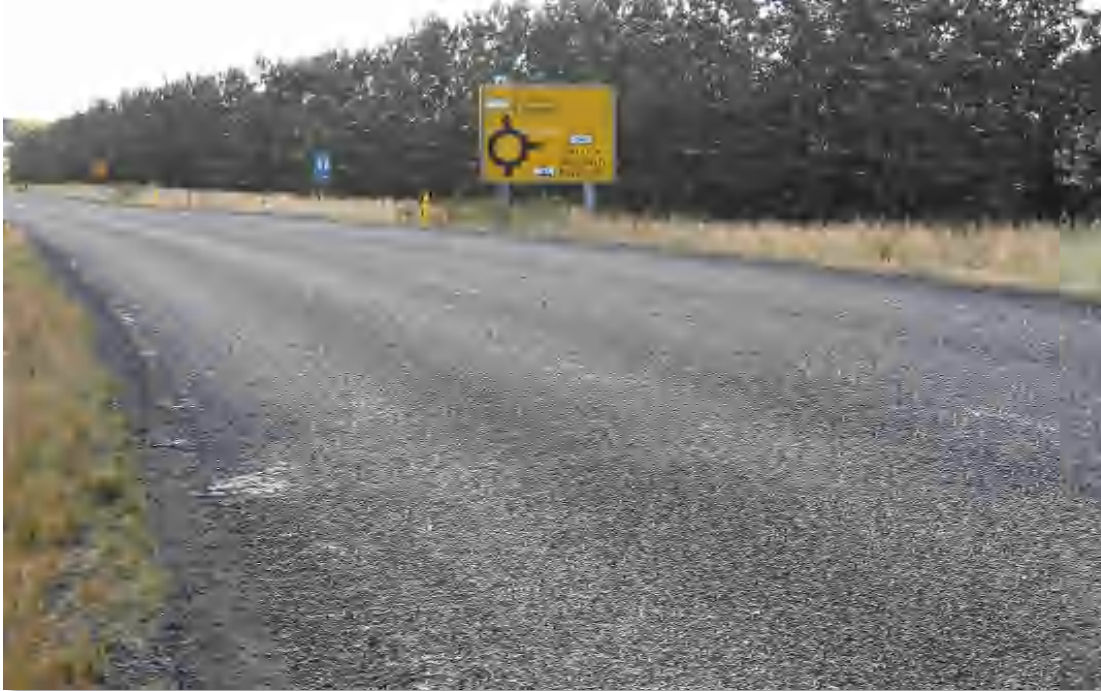
Skoðaður kafli 1-g8 austan við hringtorg við Borgarnes. Steinefni er 11/16 mm frá Brekkunefi. Kaflinn byrjar í stöð 140 og tekur myndir í stöð 322. Lítur nokkuð vel út, gróft og samfelld yfirborð, sjá mynd 48. Bikþeyta hefur greinilega lekið út í kantinn í taumum, sjá mynd 49, en einnig eru hálfgerðir pollar í hjólförum. Þetta hefur eflaust ekki mikil áhrif á heildarbikmagn.

Mynd 48 Gróft og samfelld yfirborð í stöð 322

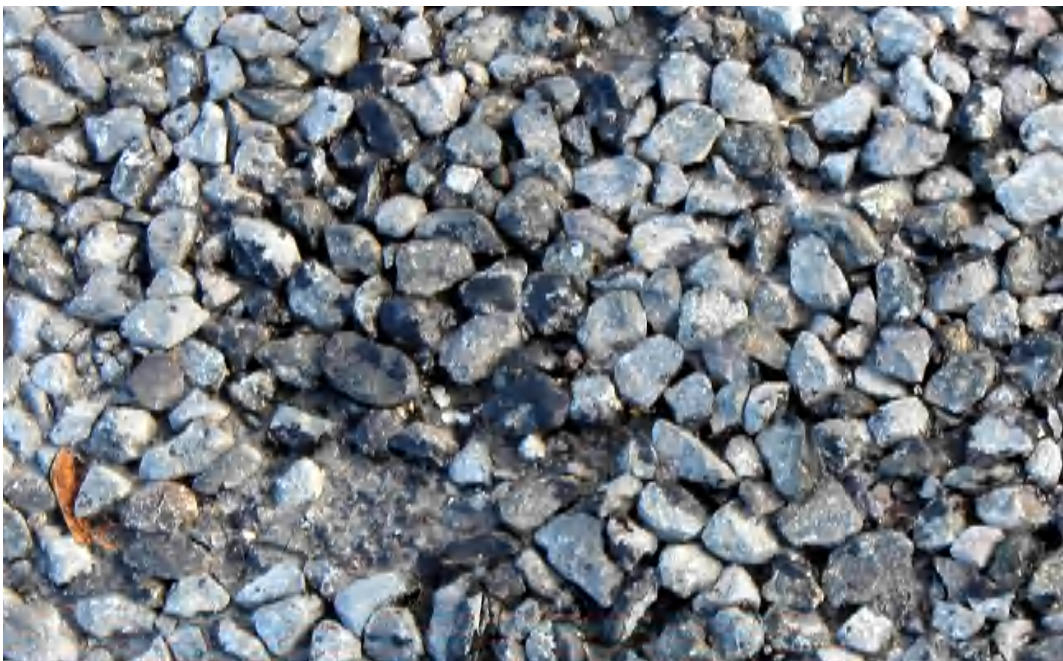
Mynd 55 Minna er um biksmurða steina í yfirborðinu en vestar á kaflanum

Kaflinn var þéttur með fog-seal aðferð eftir úttekt frá stöð 890 til 2300, u.þ.b. 0,4 til 0,5 l á m², 54% bikþeyta og restbik því um 0,2-0,3 l m².

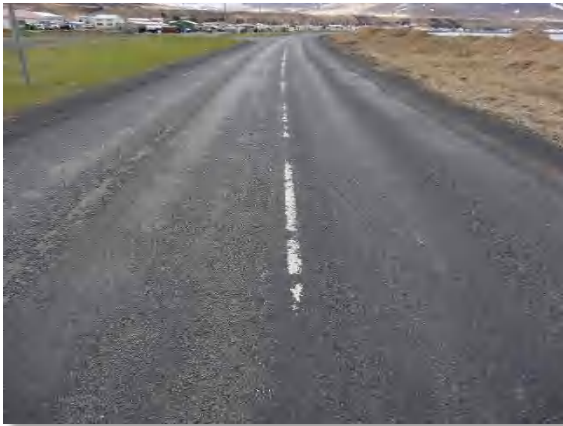
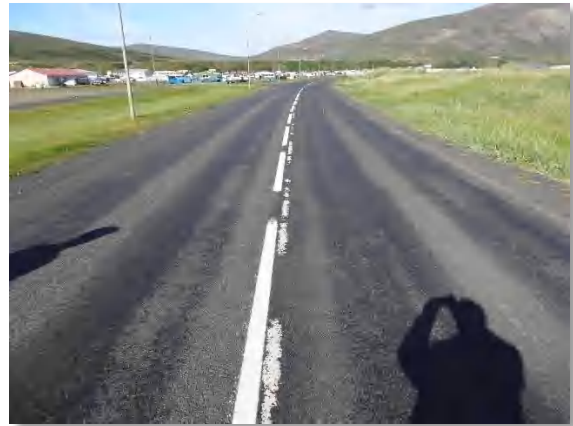
Mynd 56 Kafli 744-04 við Sauðárkrók, stöð 2321, a) vor og b) haust 2015 horft til vesturs

Vor: Kaflinn er meira og minna slitinn í gegn í hjólförum og/eða steinefni skafið burt. Slitlagið er ónýtt. Áætlað að um 40 % slitlagsins sé farið í þessari stöð. Skánar heldur til austurs og áætlað að um 20 % sé farið í stöð 2321.

Haust: Áætlað að 50 % sé alveg farið úr hjólförum. Yfirborð orðið feitara en í vor.

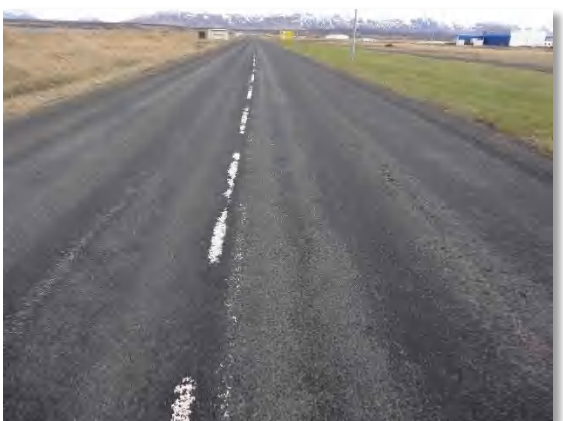
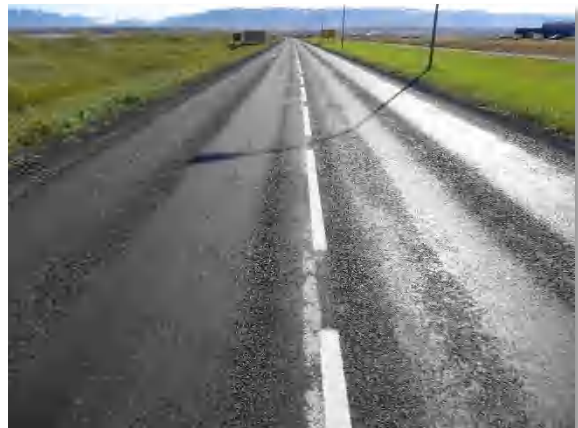
Mynd 57 Kafli 744-04 við Sauðárkrók, stöð 2321, a) vor og b) haust 2015 horft til austurs

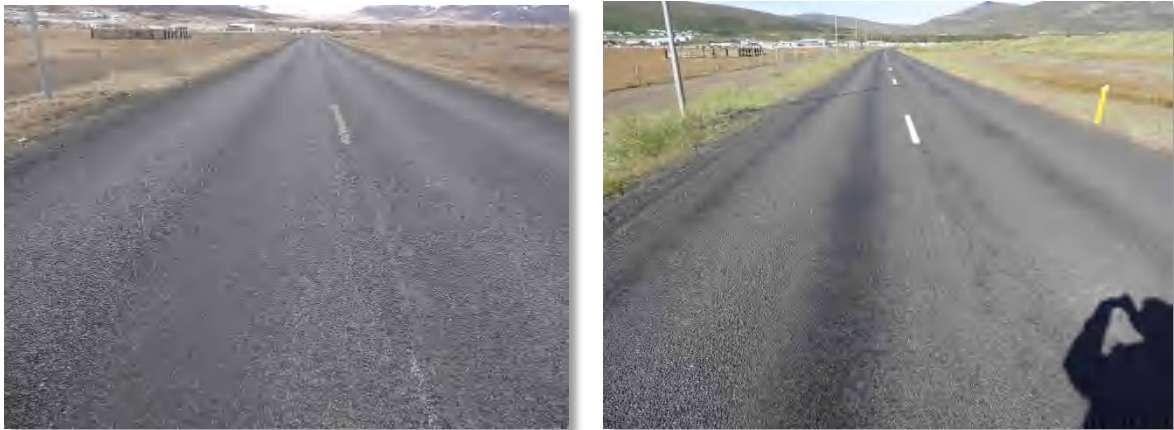
Mynd 58 Kafli 75-05 við Sauðárkrók, stöð 452, a) vor og b) haust 2015 horft til vesturs

Vor: Kaflinn er mun skárri en kaflinn vestan gatnamóta, mun minna steinlos og þá aðallega á saum. Bindiefnisríkt milli hjólfara. Steinlos áætlað að um 5 % slitlagsins í þessari stöð. Austar við stöð 650 eru miklar skellur sem haldast út tilraunakaflann milli hjólfara og virðist steinefni skrapað upp eftir snjómokstur.

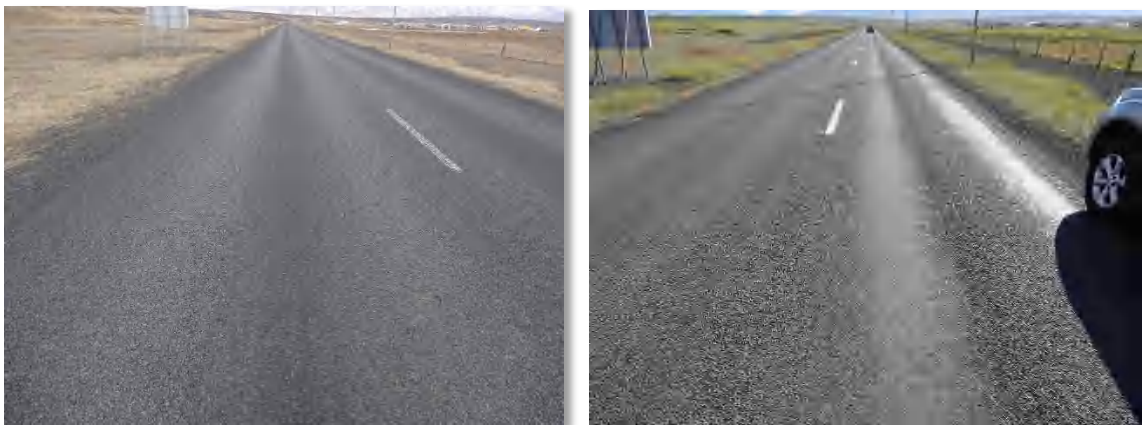
Mynd 59 Kafli 75-05 við Sauðárkrók, stöð 452, a) vor og b) haust 2015 horft til austurs
