Breytt bindiefni í klæðingar

Áfangi IV: Tilraunalagnir 2014 og 2015 -
Stöðuskýrsla

Pétur Pétursson
apríl 2016

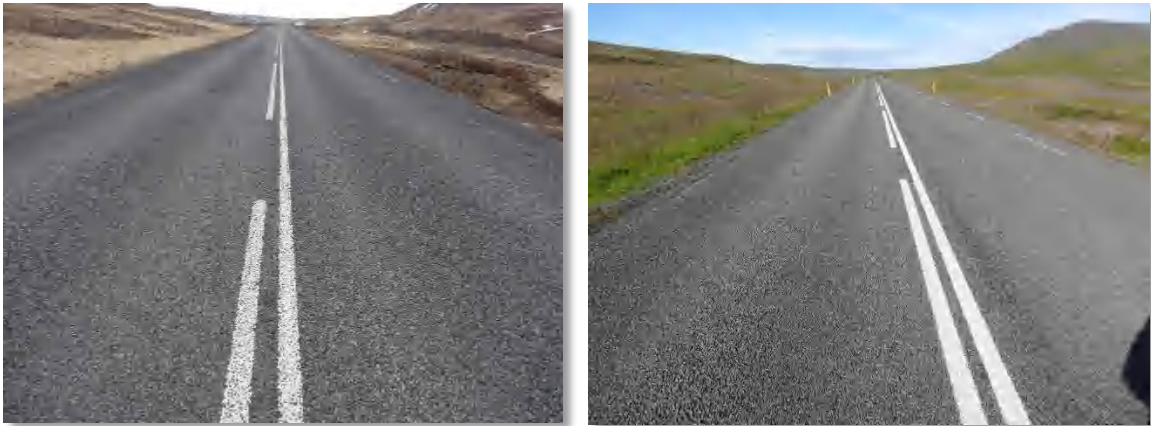
Mynd 60 Kafli 1-m5 á Vatnsskarði í stöð 7653, a) vor og b) haust 2015

Vor: Kaflinn lítur vel út, myndir teknar í stöð 7653. Vottar fyrir steinlosi nálægt miðhrygg hér og þar, en annars óskemmt (steinefni þó dálítið brotið).

Haust: Kaflinn er alveg óskemmdur og lítur mjög vel út.

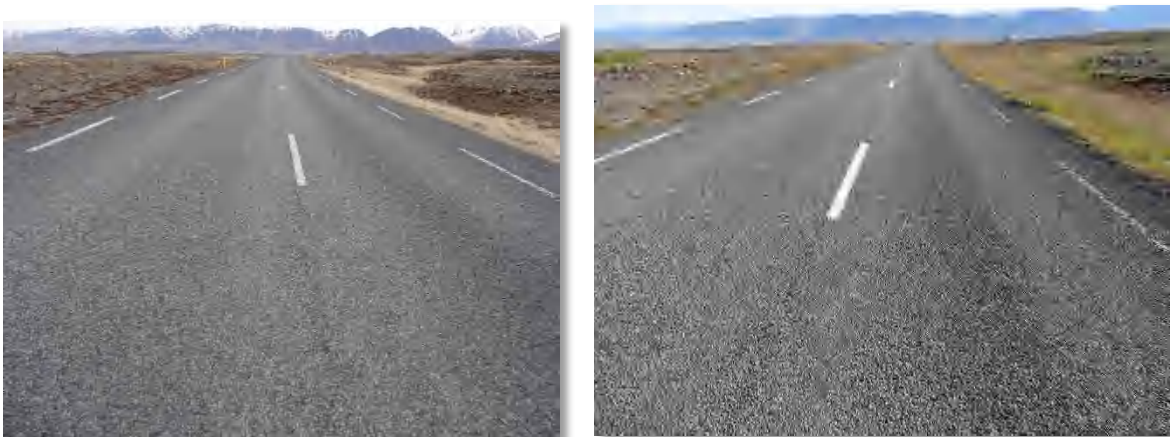
Mynd 61 Kafli 1-m5 á Vatnsskarði í stöð 8381, a) vor og b) haust 2015

Vor: Kaflinn lítur mjög vel út og er nánast fullkominn, myndir teknar í stöð 8381.

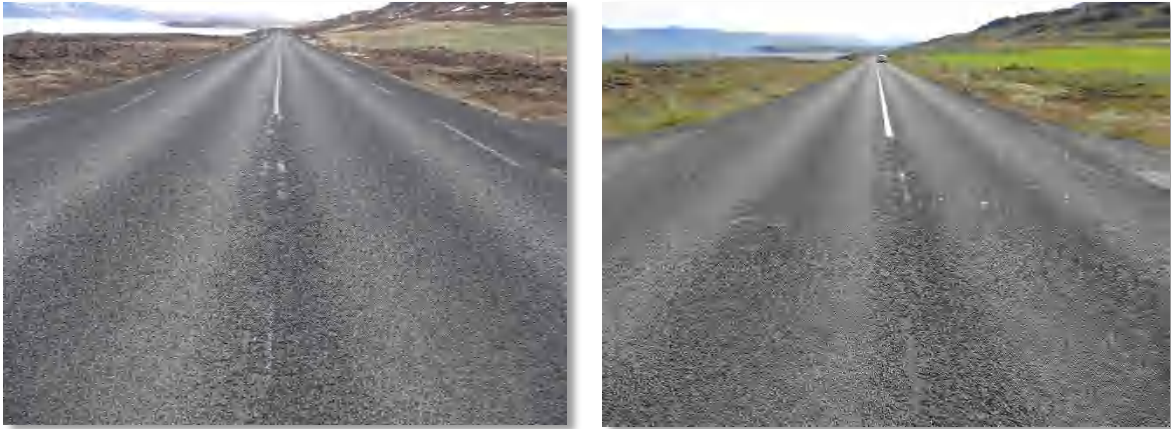
Mynd 62 Kafli 82-02 á Ólafsfjarðarvegi í stöð 6941, a) vor og b) haust 2015

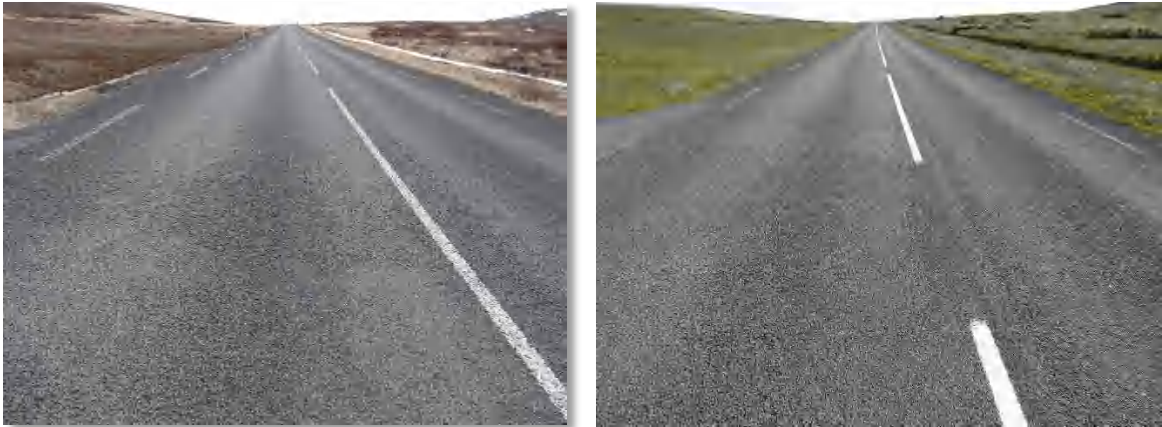
Mynd 63 Kafli 82-02 á Ólafsfjarðarvegi í stöð 7770, a) vor og b) haust 2015

Vor: Steinlos hefur átt sér stað, aðallega á miðhrygg og sums staðar samfelld. Einnig hafa plokkast upp stakir steinar í hjólförum. Steinlosið nær varla 5 % yfirborðs í það heila. Þá eru merki um plógför sjáanleg í yfirborðinu. Við stöð 7770 er heldur meira steinlos en í stöð 6941, enda við afleggjara.

Haust: Kaflinn lítur eins út og í vor

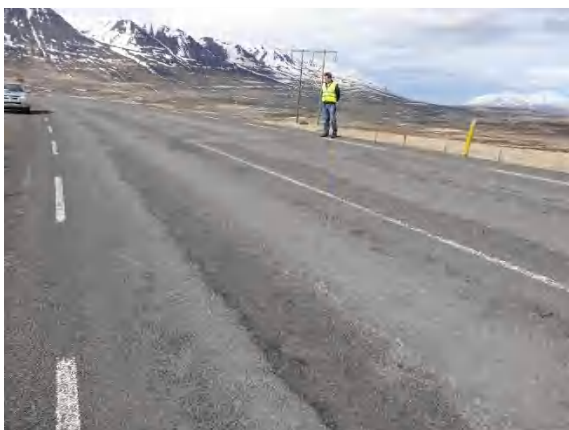
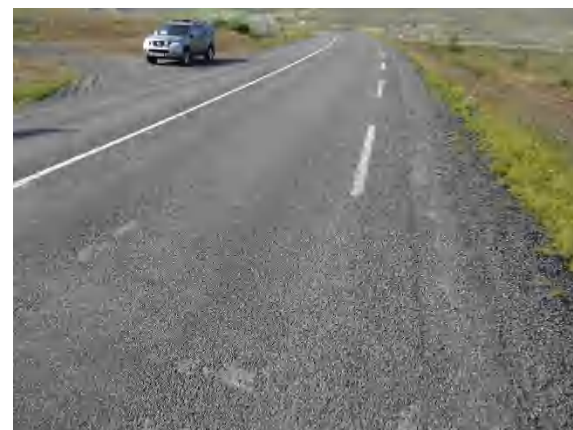
Mynd 65 Kafli 1-p5 við Akureyri í stöð 694 séð til vesturs, a) vor og b) haust

Vor: Þarna í upphafi kaflans sem lagður var 22/7 er mikil flögnun, en lagast á heildina litið í átt að Akureyri. Er gott á köflum, sérstaklega síðustu 100 metrnir. Líklega hafa hryggir á milli hjólfara verið skrapaðir af.

Haust: Svipuð lýsing og í vor en biksmit víða umhverfis steinefnalaus flekki.

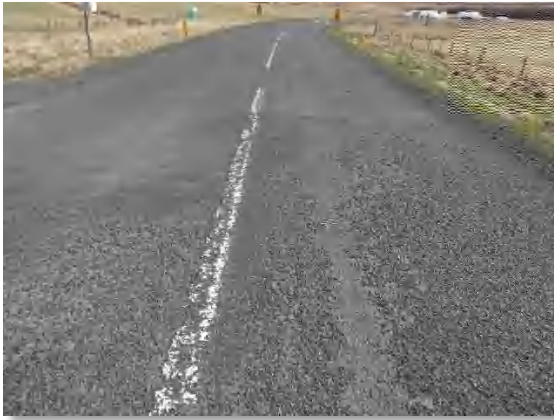
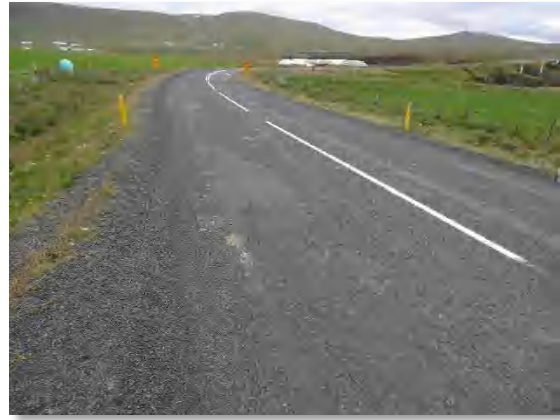
Mynd 69 Kafli 74-02 á Skagastrandarvegi í stöð 700 séð til suðurs, a) vor og b) haust

Vor: Kaflinn er slæmur af flögnun til að byrja með um allt þversniðið, en virðist skána heldur til norðurs. Flögnun og rákir eru þó alla leið, líklega snjómokstursskemmdir að minnsta kosti að hluta (e.t.v. líka stíflaður spíss). Steinlos áætlað 20 %.

Haust: Kaflinn er nánast óbreyttur frá því í vor.

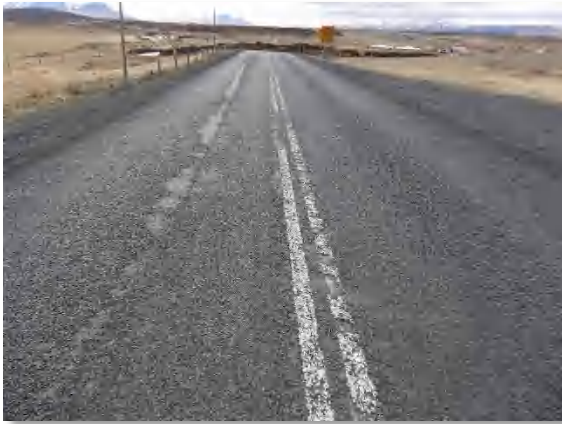
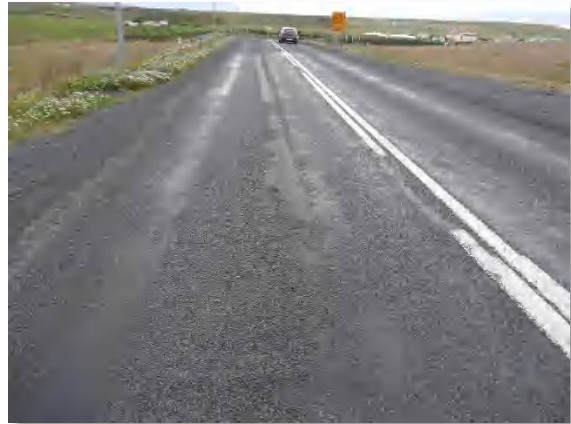
Mynd 71 Kafli 1-m1 á Blönduósi í stöð 338, a) vor og b) haust

Vor: Við vesturenda við stöð 338 er skafið af hrygg og hjólförum hægri akreinar (flögnun) og þar að auki steinlos, þó ekki mikið í hjólförum. Hér er lítið steinlos á vinstri akrein. Áfram skellur

Haust: Hjólför eru bindiefnisrík, sérstaklega ytra hjólfar hægri akreinar. Annars svipaður og í vor.

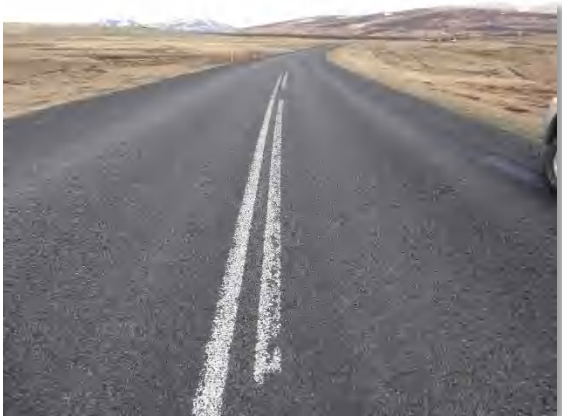
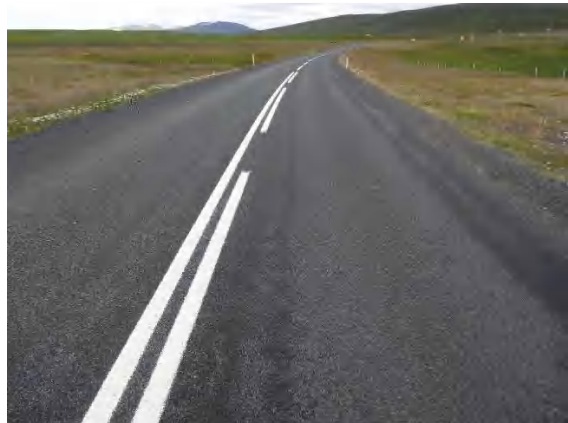
Mynd 72 Kafli 1-m1 á Blönduósi í stöð 637, a) vor og b) haust

hér og þar, en í stöð 637 er kápan nokkuð samfelld, þó smá steinlos milli hjólfara. Áfram eru skellur hér og þar, mismikið, en yfirleitt meira á hægri akrein.

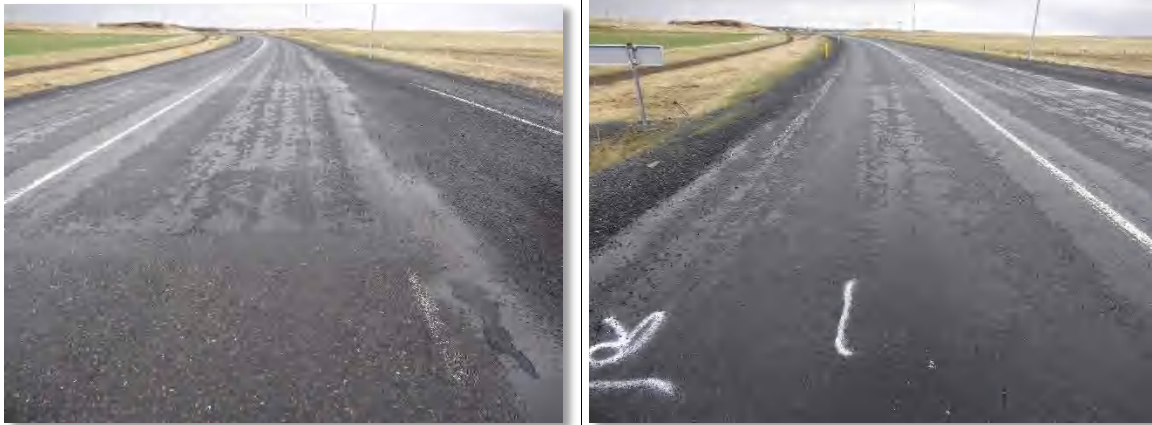
Lagður var bikþeytukafli á veg 1-c5 13/8 2014 frá stöð 6 til stöðvar 1899 eins og fjallað er um í áfangaskýrslu III. Fljótlega eftir útlögn og við sópun komu fram saumskemmdir á löngum köflum, svo og steinlos í köntum. Um veturinn fór kaflinn afar illa að mestum hluta þó að fog-seal aðgerð hafi bjargað hluta af honum frá því að fara alveg. Mynd 74 a) og b) sýnir hversu illa kaflinn leit út við upphafsstöðina a) og aðeins fjær henni b) þar sem rétt hafði verið af að hluta með ralumac. Það vakti athygli að bikþeytuklæðingin virðist tolla betur á svæðum sem höfðu verið afrétt með ralumac heldur en svæðum sem ekki höfðu verið afrétt. Hugsanlega sest steinefnið betur ofan í tiltölulega mjúkt ralumac en harðara gamalt slitlag (e: embedment).

Mynd 74 Mikið steintap var í kaflanum í stöð 9 a) og minna þar sem ralumac er undir b)

Kaflinn var allur meira og minna í svipuðu ástandi og mynd 74 sýnir, sem sagt ónýtur að kalla, þar til kom að því svæði sem hafði verið þétt með fog-seal. Mynd 75 sýnir ástand þess kafla í stöð 1890, eða nálægt enda kaflans.

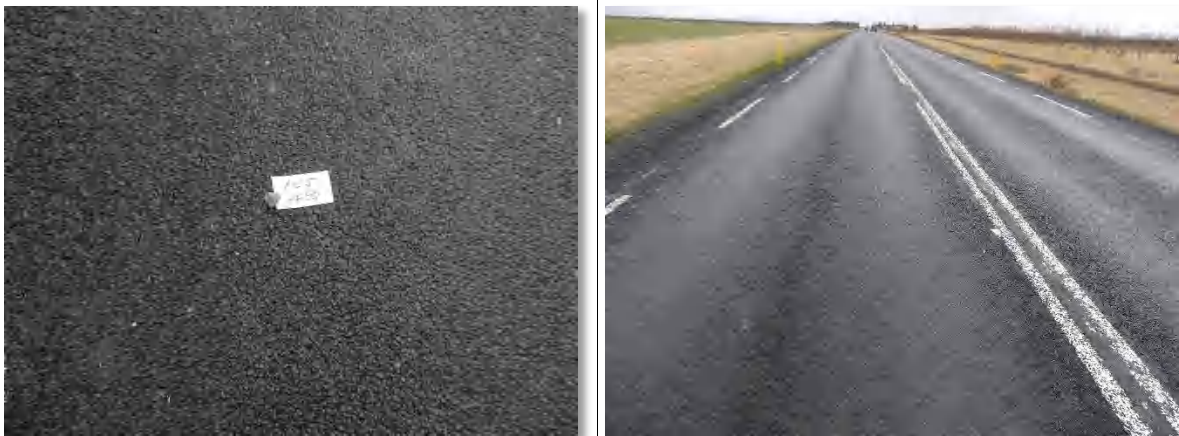
Mynd 75 Nærmynd ofan í kafla með fog-seal a) og yfirlitsmynd af kaflanum b)

Kaflinn sem þéttur var með fog-seal virðist vera með alveg samfellda steinefnakápu, fyrir utan saumskemmdina sem kom fram strax eftir sópun kaflans. Það er nokkuð ljóst að þessi aðgerð til þéttingar virkaði í þessu tilfelli og bjargaði í raun þeim hluta bikþeytunnar um einhvern ótiltekinn tíma, sem á eftir að koma í ljós.
