Tilraunakaflar á Vestfjörðum 2006

- áfangaskýrsla 4 -

Pétur Pétursson

Rannsóknastofnun byggingariðnaðarins

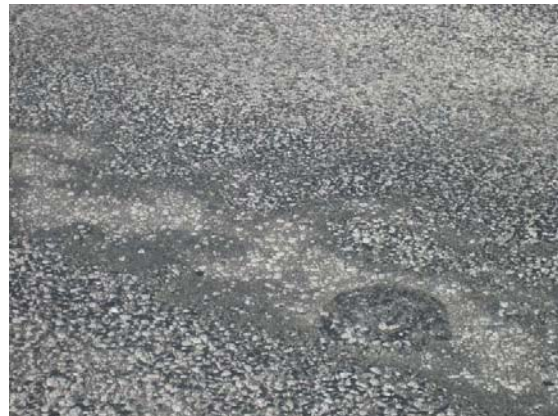
Mynd 4 Nærmynd af skemmd, þar sem í ljós kemur viðgerð á skemmd í undirliggjandi slitlagi.

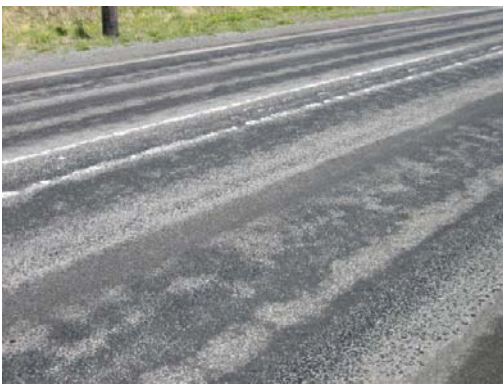
Mynd 6 Slitlagið er einungis þunnt skæni eins og sjá má á myndinni og víða skín í gegn. Snjómokstur hefur víða skafið ofan af slitlaginu á milli hjólfara eins og sést nær á myndinni.

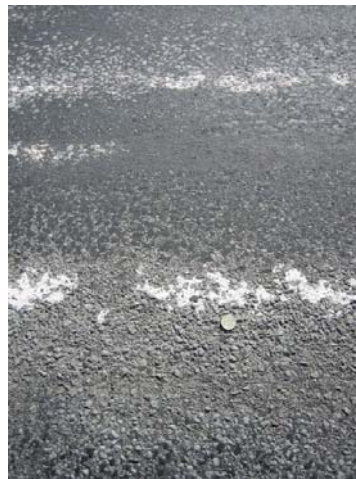
Mynd 7 Nærmynd af skemmd, þar sem eldir miðjumerking kemur í ljós ofan til á myndinni. Feitt yfirborð sýnir að ekið er á því bindiefni sem dreift var undir tilraunakaflana

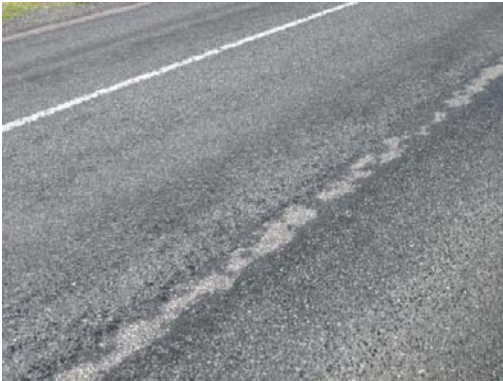
Mynd 9 Á þessari mynd virðist litlagið heillegt að sjá fyrir utan hjólförin sem ekki fengu nóg bindiefni. Ytra hjólfarið sjávarmegin er sýnu verr farið en það innra fjallsmegin.

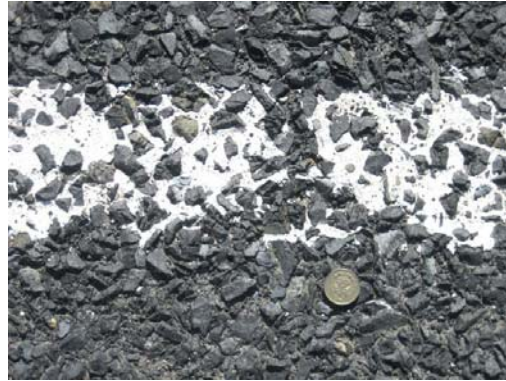
Mynd 10 Nærmynd af slitlaginu á miðhrygg sýnir að steinefnið lítur vel út og, eins og fyrr segir, er ekki ólíklegt að slitlagið hefði komið ágætlega út ef vöntun á bindiefni vegna stíflaðs spíss hefði ekki eyðilagt tvö hjólför.

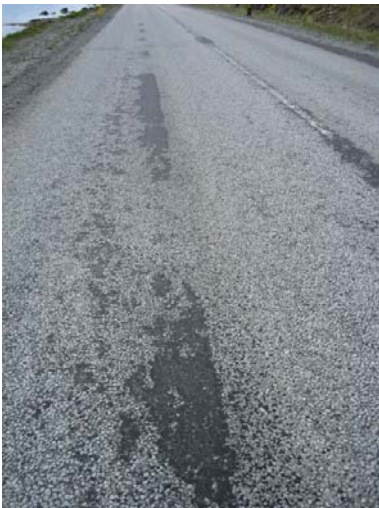
Mynd 12 Á þessari mynd virðist slitlagið heillegt að sjá fyrir utan hryggi á milli hjólfara og miðhrygg, þar sem steinalos er áberandi.

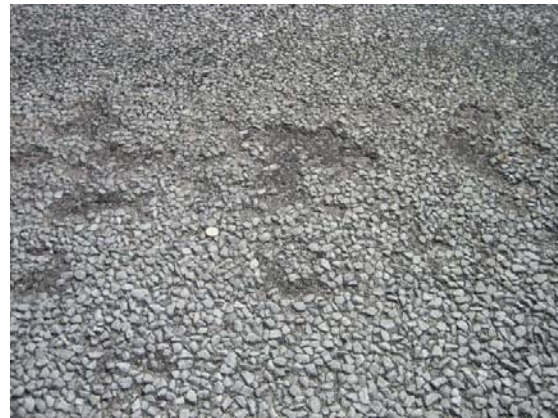
Mynd 13 Nærmynd af slitlaginu á hrygg milli hjólfara sjávarmegin sýnir að steinefnið hefur plokkast upp, líklega af völdum snjóplógs.

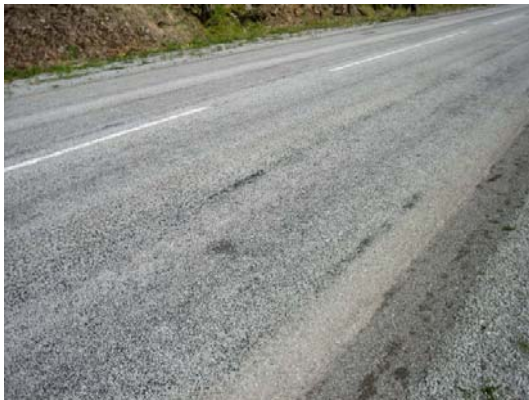
Mynd 15 Á þessari mynd sést að slitlagið er allt heillegt. Það er þó áberandi að meira sést í bindiefnið en í grófari köflum, þótt dreifing bindiefnis hafi verið minni á 8/11 kaflana en 11/16 mm kaflana. Þetta telst þó varla vera galli, heldur frekar kostur.

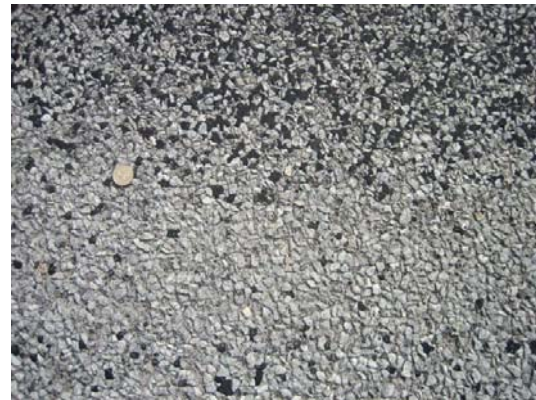
Mynd 16 Nærmynd af slitlaginu sýnir að bindiefnis smýgur upp á milli steinanna, meira í hjólförum en á hryggjum. Kápan er samfelld og virkar sannfærandi.

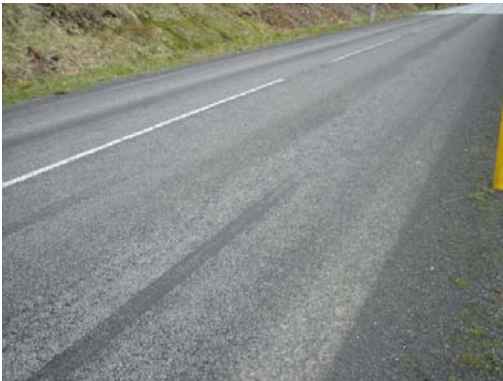
Mynd 18 Á þessari mynd sést að slitlagið er heillegt að sjá og hvorki steinalos né slit hefur átt sér stað að neinu marki.

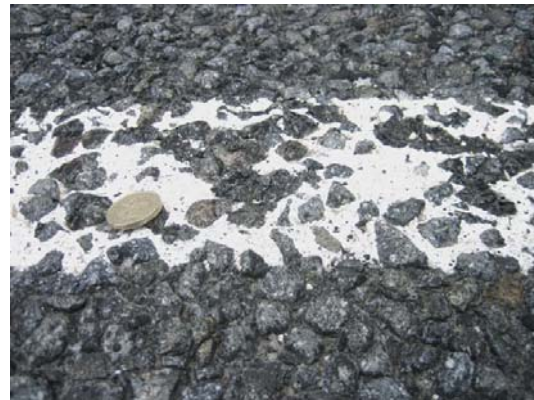
Mynd 19 Nærmynd af slitlaginu á miðhrygg sýnir að steinefnið er heillegt og merkingin hefur slitnað ofan af steinum sem sitja fastir.

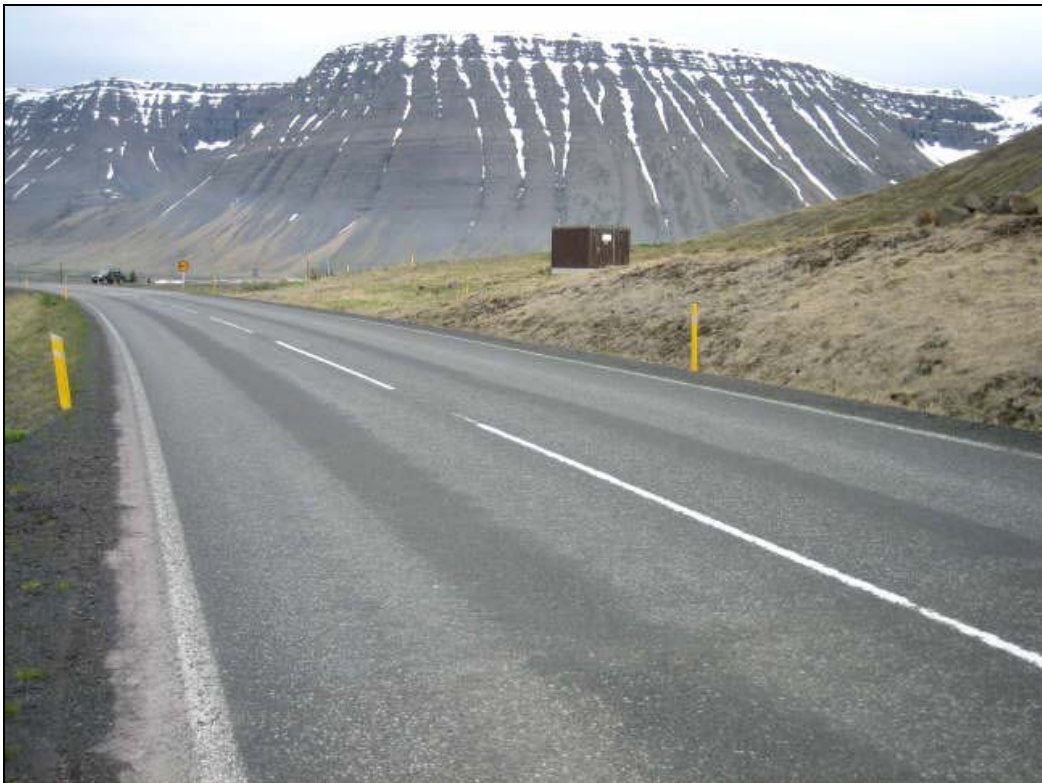
Mynd 21 Yfirlitsmynd af yfirborði kafla T-2 þann 10/6 2006.

Steinefnið er heillegt þar sem það er bert. Kápan er samfelld og gráleit, en virðist grisja í gegn, a.m.k. þar sem er merkt á korti. Kaflinn er þó í meðallagi góður.

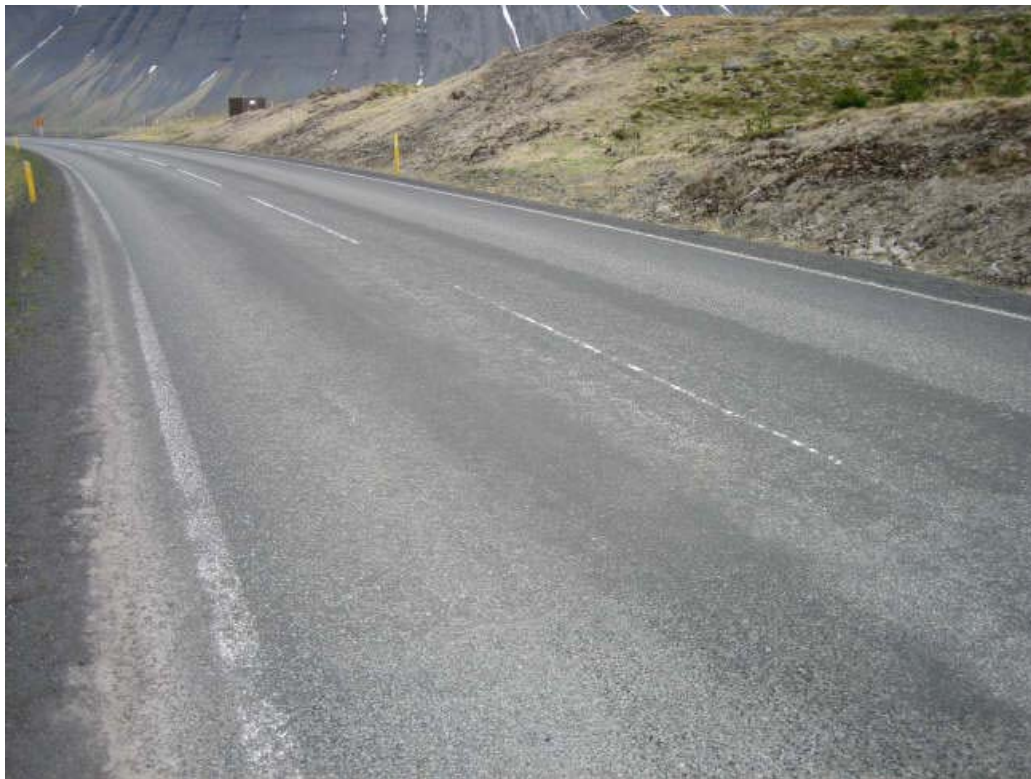
Mynd 22 Yfirlitsmynd af yfirborði kafla T-3 þann 10/6 2006.

Steinefni er allt brúnleitt, en þökkalega heillegt það sem eftir er. Sést í gegn í innra hjólfari hægri akreinar (grisjar í geg). Einnig aðeins í innra hjólfari vinstri akreinar, svo og í ytra hjólfari hægri akreinar eins og merkt er á mynd. Talið að lítið sé eftir af kaflanum.

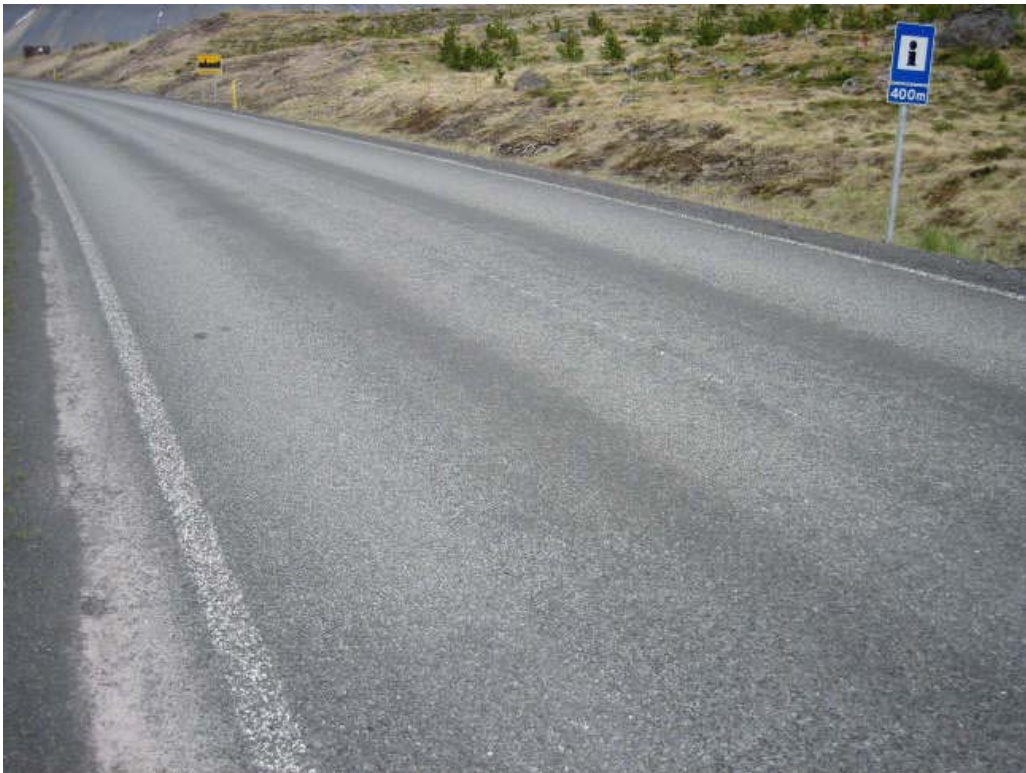
Mynd 23 Yfirlitsmynd af yfirborði kafla T-4 þann 10/6 2006.

Kápan, þar sem hún er sýnileg, er samfelld og falleg í hjólförum. Ummyndað efni er að hluta til brotið en situr að mestu ennþá. Þar sem merkt er að grisji í gegn er það fyrirbæri ekki alvarlegt/greinilegt, en virðist samt vera að byrja. Í heildina séð er þetta sæmilega góður kafli.

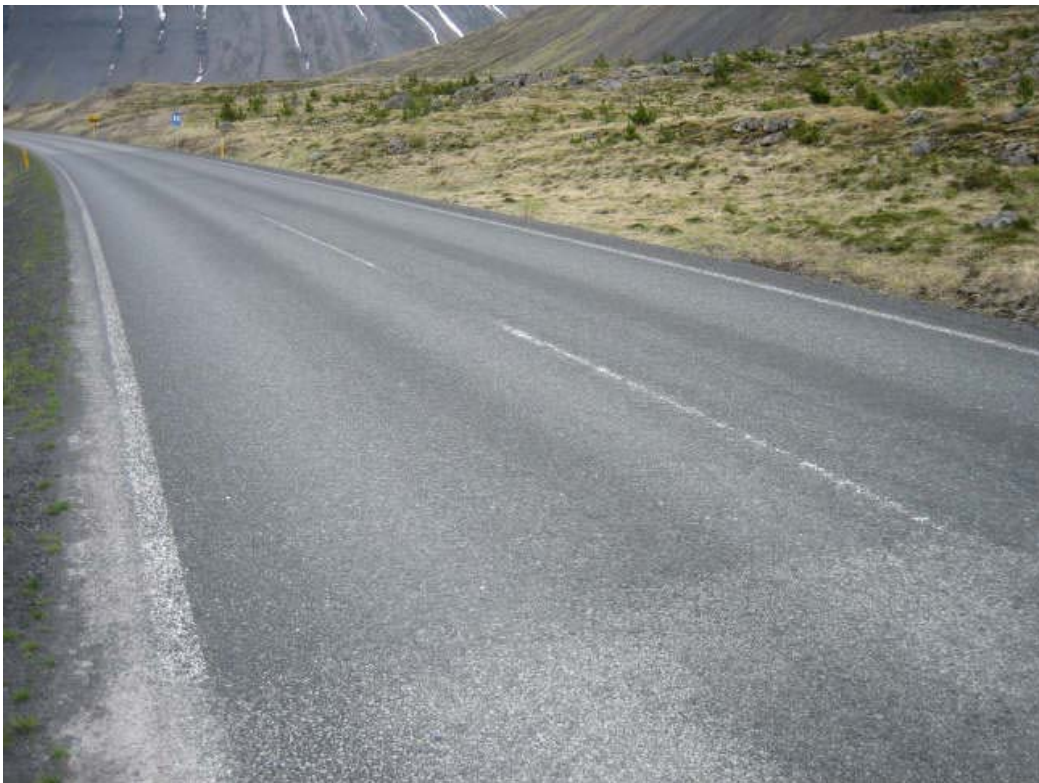
Mynd 24 Yfirlitsmynd af yfirborði kafla T-5 þann 10/6 2006.

Slitlagið lítur vel út, samfelld kápa. Vegmerking samfelld í könnnum, en hefur slitnað nokkuð ofan af steinum á miðlínu. Stöku feitir blettir eru til staðar, sbr. merkingu á mynd. Á heildina lítið er þetta góður kafli.

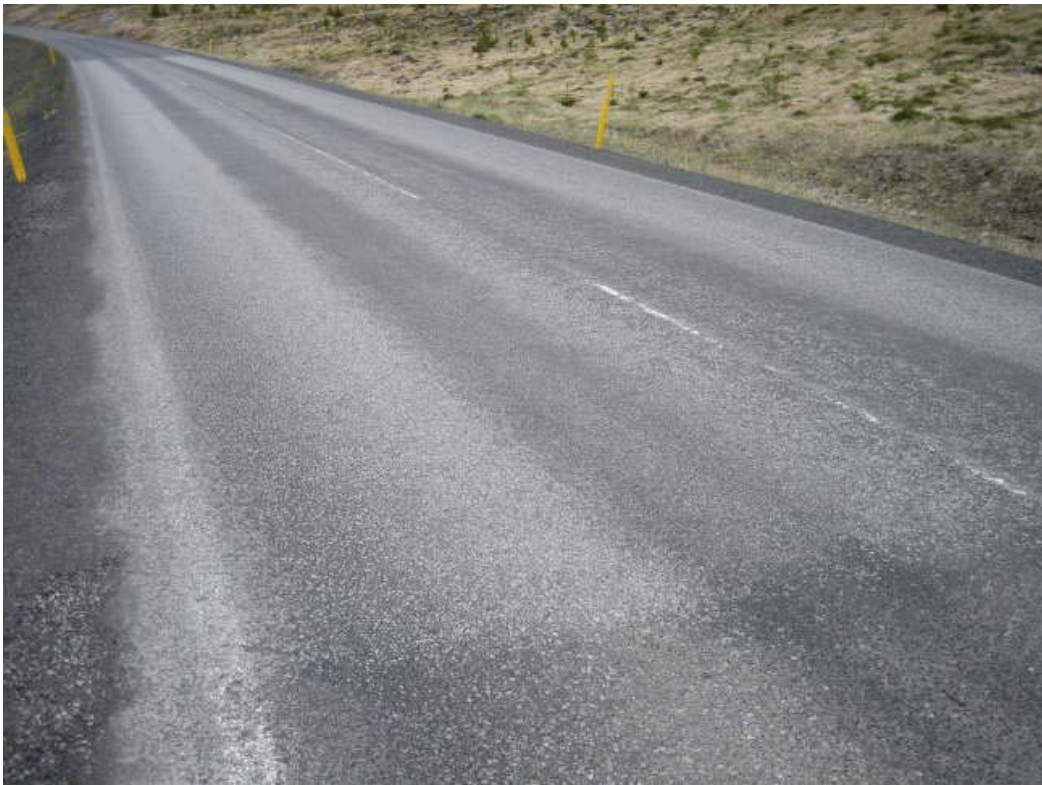
Mynd 25 Yfirlitsmynd af yfirborði kafla T-6 þann 10/6 2006.

Kaflinn er samfelldur og lítur í heildina vel út í hjólförum Kaflinn er samt slitinn og er miðlínúmerkingin t.d. alveg horfin og eitthvað er ekki traustvekjandi eftir miðjum endilöngum kaflanum. Dæmist samt í góðu lagi.

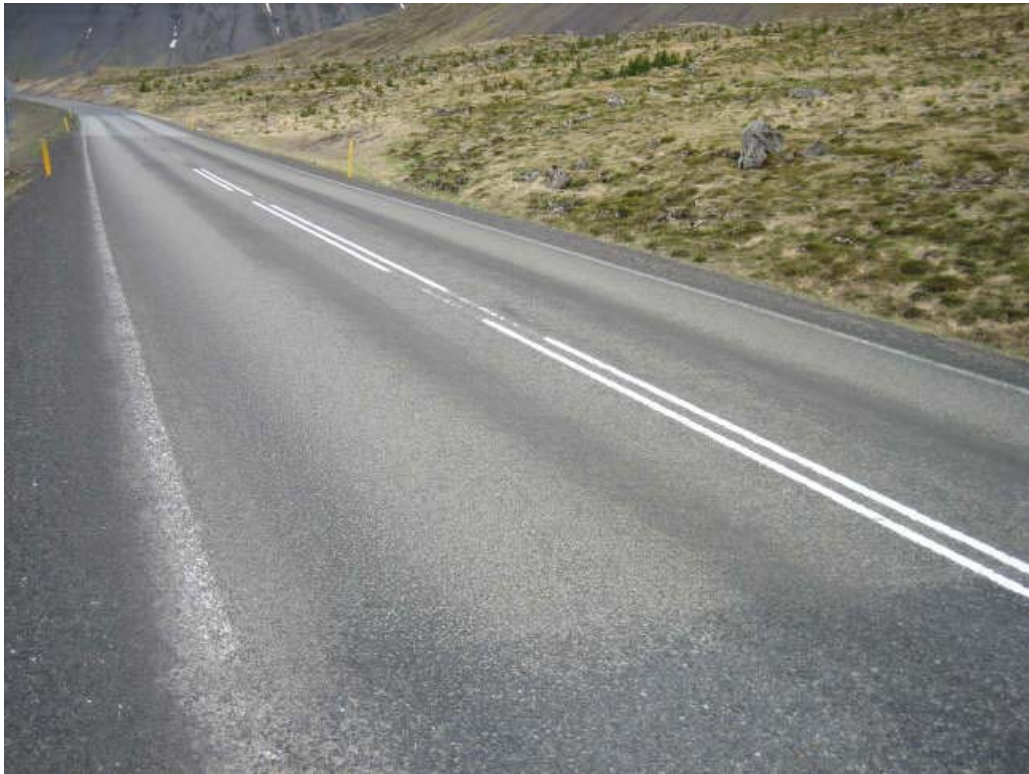
Mynd 26 Yfirlitsmynd af yfirborði kafla T-7 þann 10/6 2006.

Steinefnið er brúnleitt, en að mestu heilt. Áferð slitlagsins í heildina góð, en grisja greinilega í gegn vinstra megin við miðlínu.

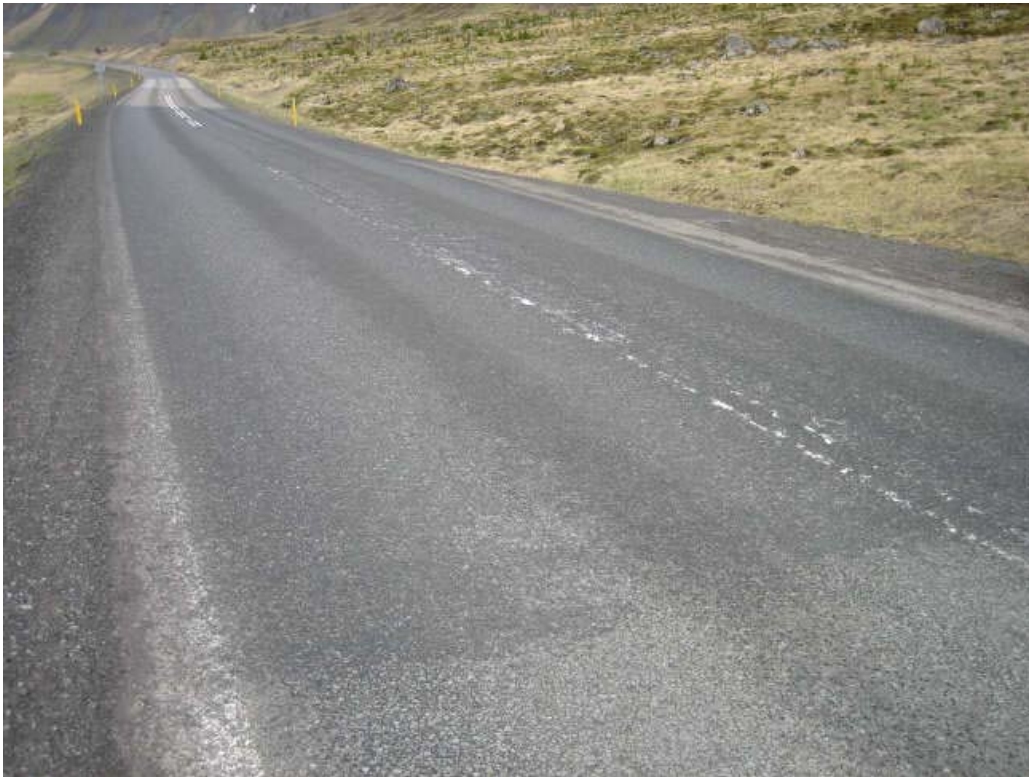
Mynd 27 Yfirlitsmynd af yfirborði kafla T-8 þann 10/6 2006.

Grisjar mikið í gegn, mest við miðlínu vinstri akreinar. Líklegaer steinalos mikið og þá fyrst og fremst ónýti hluti steinefnisins. Þessi kafli hefur verið í lagi að mestu leyti hingað til en virðist mikið vera farinn að láta á sjá núna.

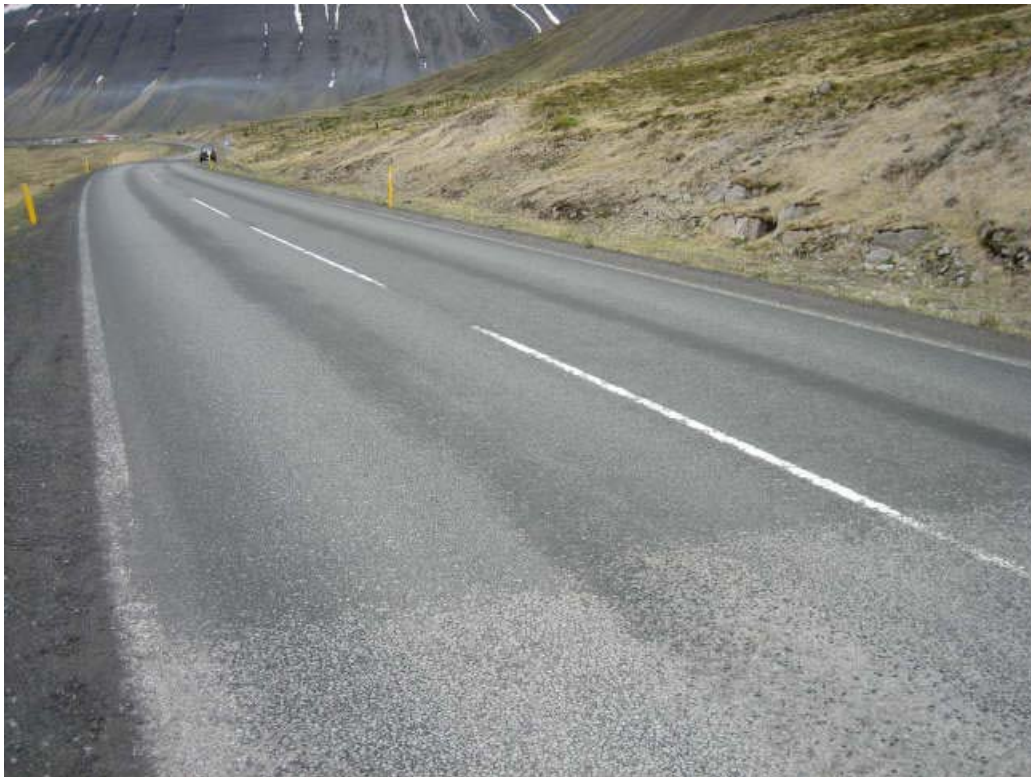
Mynd 29 Yfirlitsmynd af yfirborði kafla T-10 þann 10/6 2006.

Við fyrstu sýn virðist kápan samfelld og fín, en við nánari skoðun er greinilegt að stærri steinar (> 11 mm) eru sjáanlegir í gegn um kápuna í hjólförum. Það bendir til þess að kápan sé orðin mjög þunn. Þetta er e.t.v. ekki mjög áberandi við úttekt, en ef fram heldur sem horfir verða hjólför alveg slitin í gegn við næstu skoðun.

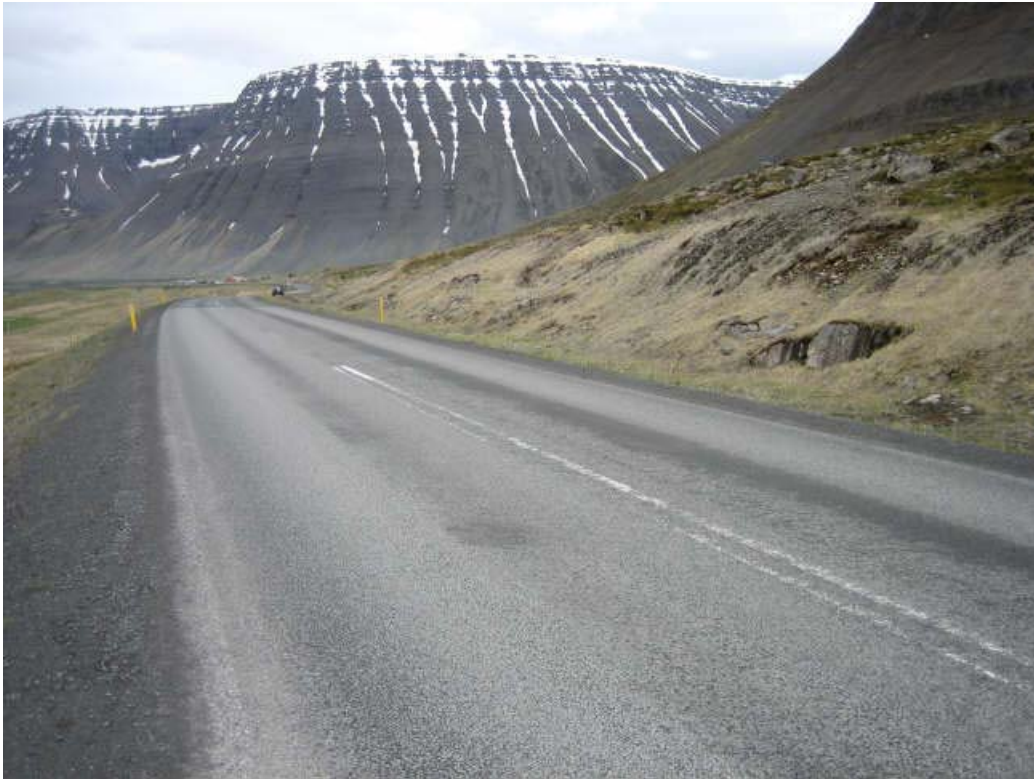
Mynd 30 Yfirlitsmynd af yfirborði kafla T-11 þann 10/6 2006.

Kaflinn lítur vel út, sérstaklega ytri hjólförin þar sem steinar liggja vel og að mestu heilir. Miðsónan er hins vegar yrfótt eins og vanti steinefni, sérstaklega í innra hjólfari vinstri akreinar. Ekki er samt hægt að tala um skemmd á þessu stigi. Nokkuð er um brotna og sprungna steina við miðhrygg eins og er raunin með flesta kaflana og spurning hvort það er orsakað af snjóplóg.
