RANNSÓKNAVERKEFNI: SLITLÖG – KLÆÐINGAR – BREYTT BINDIEFNI Í
KLÆÐINGAR – ÚTTEKT KLÆÐINGA FRÁ 2017

Júní 2018

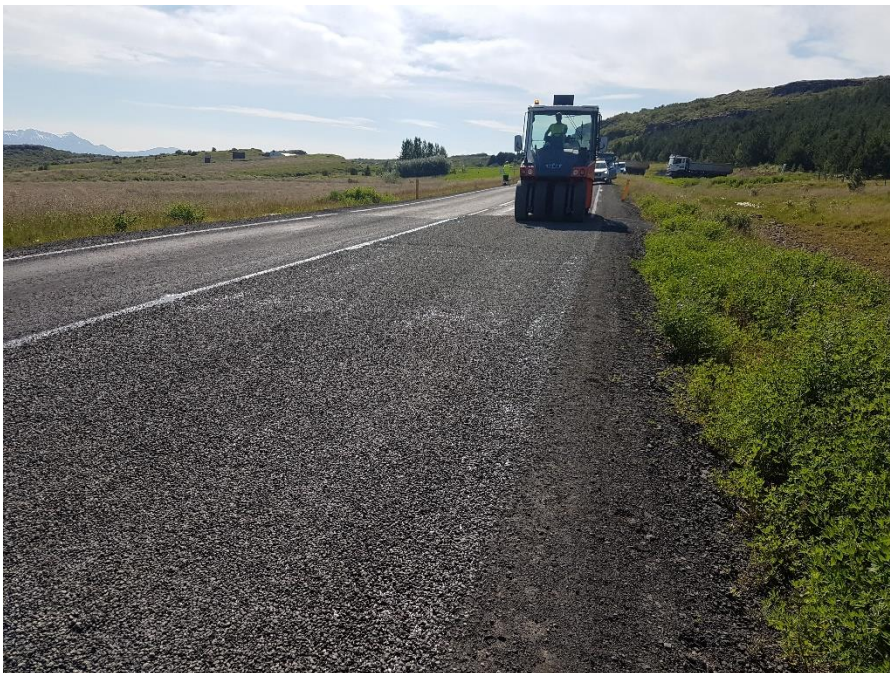
Mynd 5 Hafist handa við bikþeytuklæðingu á Ralumac á 1-h0

Útlögnin virðist hafa tekist vel eins og fyrr segir og var reynt að dreifa ekki of miklu steinefni að öllu jöfnu, eins og ráðlagt er til dæmis í handbók um klæðingar. Mynd 5 sýnir upphaf þessarar klæðingar á 1-h0 í stöð 4900. Svo virðist sem sums staðar grisji jafnvel helst til mikið í gegn, en það mun koma í ljós hvort þetta er hæfilegt eða ekki í úttekt haustsins. Bikþeytan virtist brotna að mestu á 10 til 15 mínútum, þótt brúnn litur (óbrotin) hafi sést síðar ef steinar voru fjarlægðir.

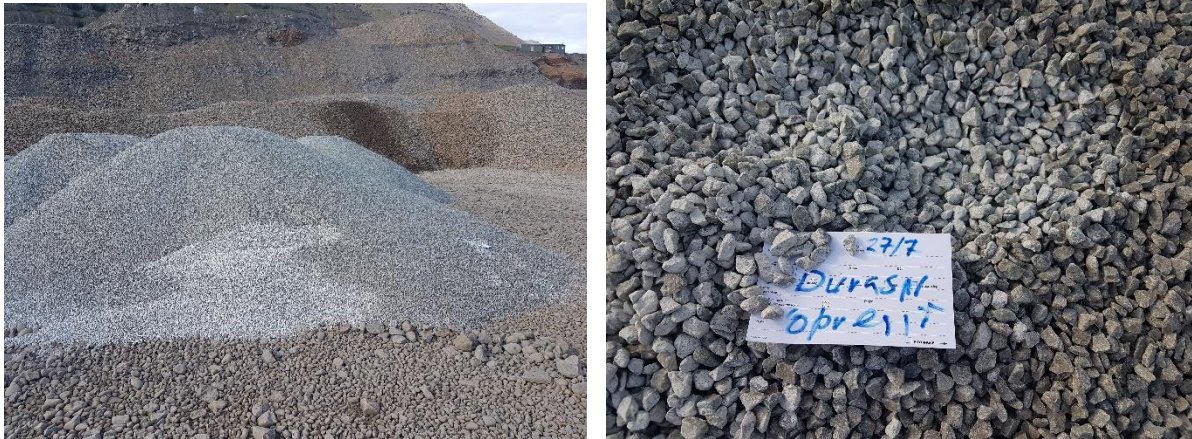
Mynd 10 a) og b) Durasplitt steinefni í Hólabrúarnámu fyrir þvott

Tekin voru þrjú sýni af Durasplitt steinefninu og þau sett í kornagreiningu hjá Vegagerðinni í Reykjavík. Í ljós koma að steinefnið var mjög vel þvegið, en þess má geta að undirritaður skoðaði efnið í haug á Hólabrúarnámu fyrir þvott, en þá var efnið mjög fínefnaríkt, sjá mynd 10 a) og b).

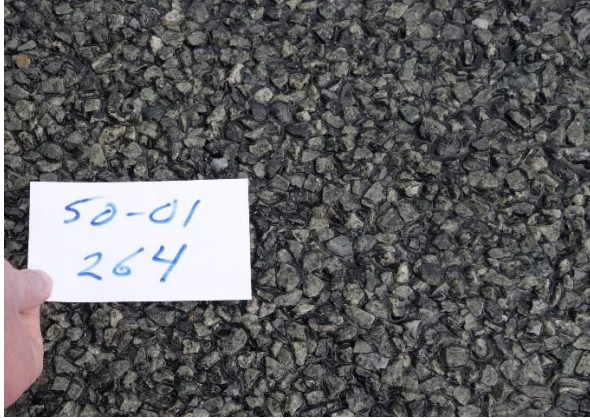
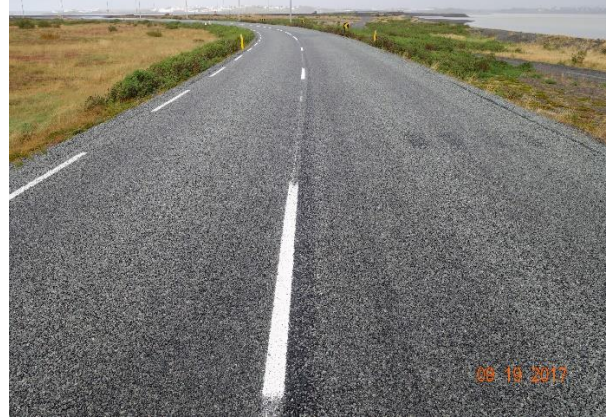
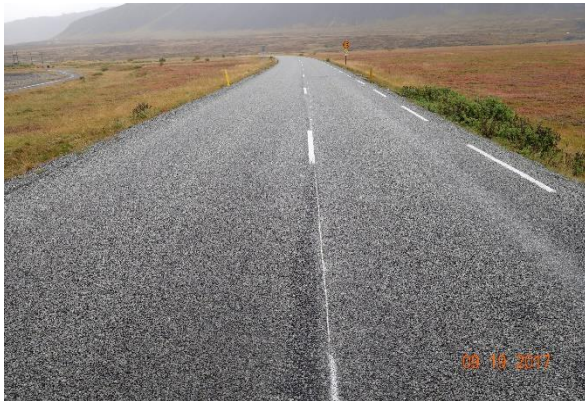
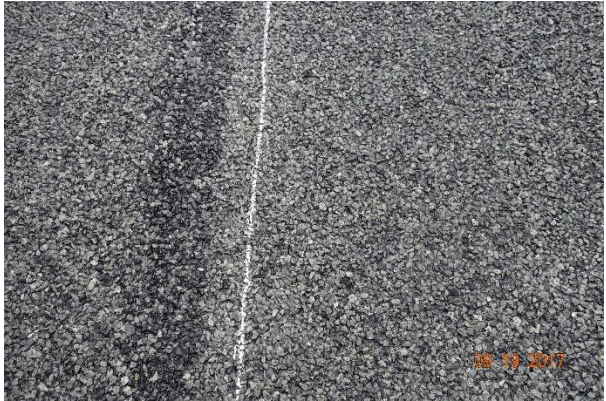
Mynd 17 a) til d) Bikþeytuklæðing við úttekt 19. september 2017 á kafla 50-01, stöð 264

Kafllinn í heild lítur vel út, er þó almennt séð frekar bindiefnisríkur á saum, sem ekki telst vera skemmd. Ekki er að sjá að steinlos hafi átt sér stað í þekjunni, en þó vottar fyrir rákum (steinlos) og viðsnúnu steinefni, t.d. við stöð 520 á vinstri akrein og reyndar víða, t.d. við stöð 544 á hægri akrein. Hugsanlega hefur verið lagt heldur mikið bindiefni fyrir þetta þetta og vel flokkaða steinefni, en magnið var 2,26 l/m², þ.e.a.s. heldur meira en óleiðrétt magn væri (2,17 l/m²). Ástæðan fyrir heldur auknu bindiefni gæti hafa verið vegna ótryggs veðurs við útlögn. Kafllinn fær einkunn 8 en ekki 9 vegna ráka.

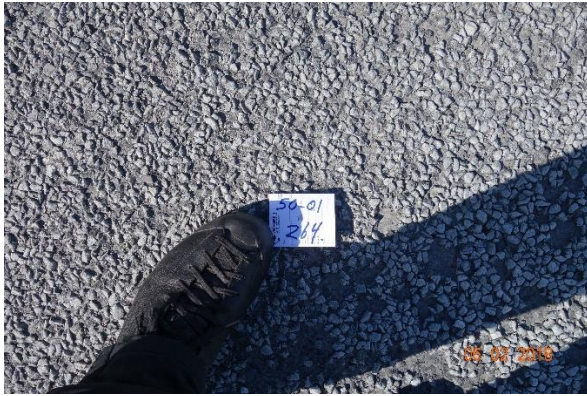
Mynd 18 a) og b) Bikþeytuklæðing við úttekt 2. maí 2018 á kafla 50-01, stöð 264

Kafllinn aftur skoðaður og teknar myndir við stöð 264 í maí 2018, á sama stað og haustið 2017. Það er mjög mikið steinlos á þessum stað. Á talsvert löngum kafla er steinlos á hægri akrein metið um 50%, en um 20% á vinstri akrein. Steinlosið þarna er ekki bundið bara við hryggi, heldur nær yfir mest allt þversniðið á hægri akrein. Dreift var ríflega af bikþeytu við útlögn eins og fram hefur komið, eða tæpum 2,3 l/m² undir 8/11 Durasplitt, en hugsanlega hefur einfaldlega verið of kalt og undirlagið of hart til að steinefnið næði þrykkingu. Við þessar aðstæður hefði þurft að mæla hörku undirlagsins og hugsanlega að leggja viðsnúna klæðingu með t.d. 4/8 steinefni undir 8/11 Durasplitt.

Við stöð 500 er enn steinlos á vinstri akrein, en einnig talsvert steinlos á hægri. Heildarsteinlosið þar er metið um 30%. Meðalsteinlos á þessum kafla í heild sinni er metið um 30%. Slitlagið telst því vera ónýtt og erfitt að gefa því einkunn, en fær einkunnina 2 til 3 frá stöð 70 til stöðvar 587.

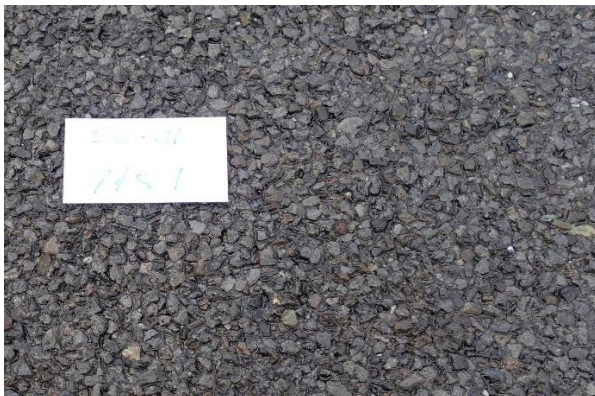
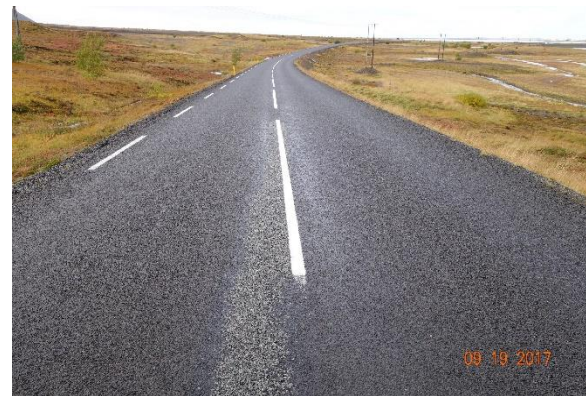
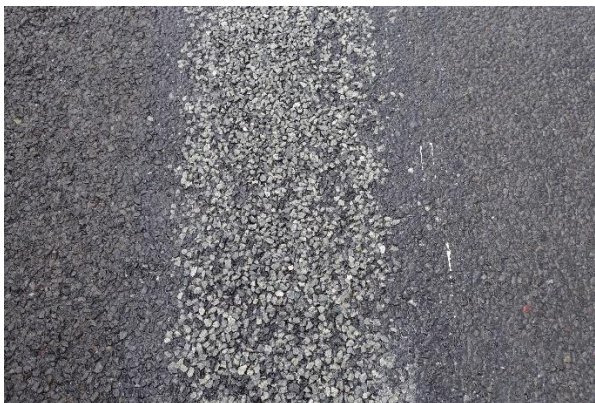
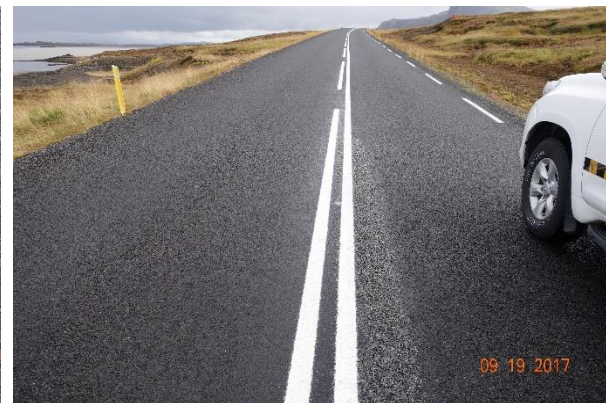
Myndir 19 a) til d) Bikþeytuklæðing við úttekt 19. september 2017 á kafla 50-01, stöð 1151

Eins og sjá má á myndunum lítur kaflinn nokkuð vel út í það heila, en viðgerðir við saum eru áberandi, þar sem Durasplitt steinefnið er mun ljósara en efnið frá Hólabrú sem gert var við. Aftur voru teknar myndir í stöð 1151 í maí 2018, sjá myndir 20 a) og b).

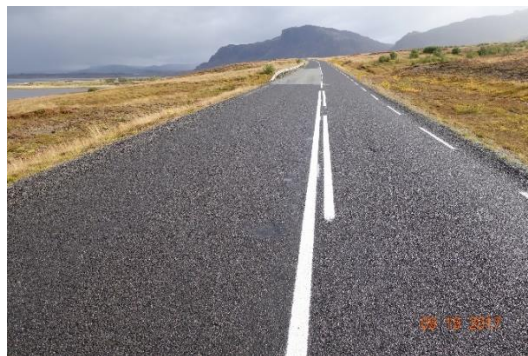
Mynd 21 a) og b) Bikþeytuklæðing við úttekt 19. september 2017 á kafla 50-01, stöð 1688

Myndirnar tvær sýna stærstu skellurnar á þessum kafla sem eru bæði á hægri og vinstri akrein vegarins nálægt norðurenda hans, þ.e.a.s. líklega þar sem byrjað var að klæða þennan kafla með bikþeytu. Athygli vekja rákir þar sem byrjað er að sprauta (ef viðgerðarefnið var lagt frá norðri til suðurs), en sams konar rákir voru einnig víða á kafla norðar á vegi 50-01 sem fjallað er um hér á eftir. Við haustskoðun fékk þessi kafla einkunnina 7 vegna steinloss á saum og viðgerðra flekkja.

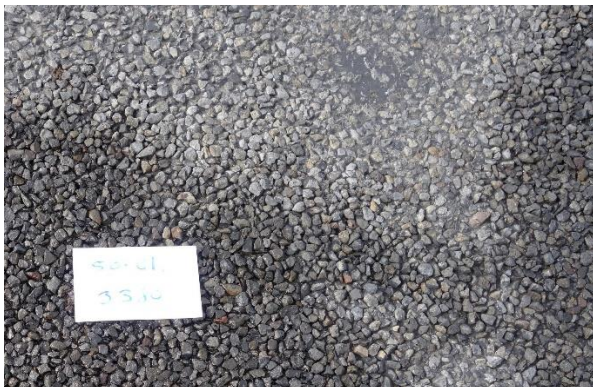
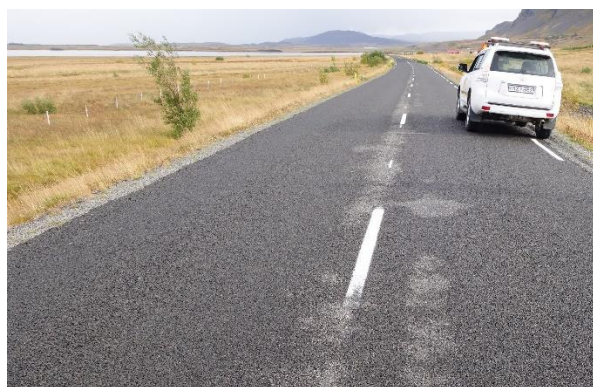
Mynd 23 a) og b) Bikþeytuklæðing við úttekt 19. september 2017 á kafla 50-01, stöð 3380

Þessi bikþeytukafli var lagður út þann 17. júlí og er með 8/11 mm steinefni frá Hólabrú og 2,2 l/m² af bikþeytu. Undir þennan kafla hafði verið lagt Ralumac til afréttingar. Fyrst teknar myndir við upphaf kaflans í september 2017, þar sem virðist vera nokkuð steinlos á saum og ein skella (óviðgerð) á hægri akrein (u.þ.b. 40 cm í þvermál), sjá myndir 23 a) og b).

Eins og sést á myndunum hefur eitthvað verið viðgert með Durasplitt á saum en skellan sem sést á mynd b) er óviðgerð. Þetta er, eins og fyrr segir í byrjun kaflans, en hann lagast mikið eftir u.þ.b. 50 m, en þar lítur lögnin vel út þótt víða votti fyrir steinlosi við saum. Það skal tekið fram að Ralumac undirlagið hafði ekki verið klætt frá stöð 3560 til stöðvar 3633, en þar er sem sagt eyða í bikþeytulögninni af óþekktri ástæðu. Síðan tekur aftur við sama bikþeytuklæðingin ofan á Ralumac og áfram eru viðgerðir við saum hér og þar alveg út kaflann.

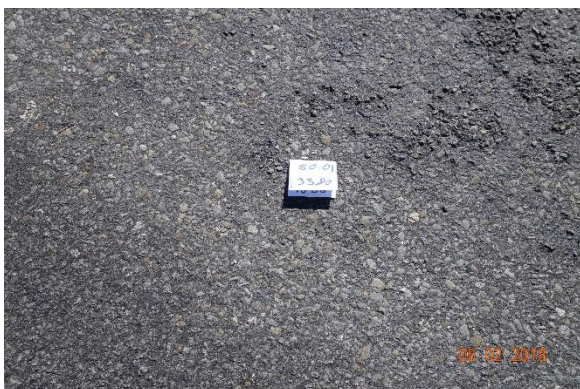
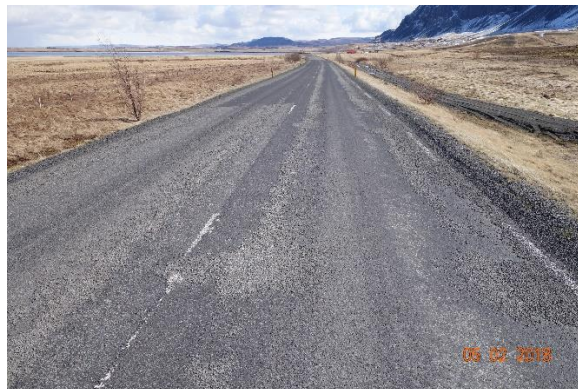
Mynd 24 a) og b) Bikþeytuklæðing við úttekt 2. maí 2018 á kafla 50-01, stöð 3380

Eins og myndirnar sýna er klæðingin illa farin þarna í upphafsstöð og áfram norðureftir og hefur skrapast af Ralumac afréttingunni víðast hvar. Einnig virðist á köflum að komið sé í gegn um afréttinguna og að gamla undirlagið blasi við, t.d. á mynd 24 a). Kaflinn, eins og aðrir bikþeytukaflar á vegi 50-01 fær einkunnina 2 til 3.

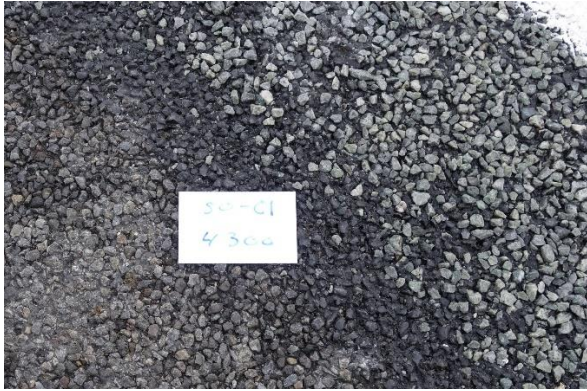
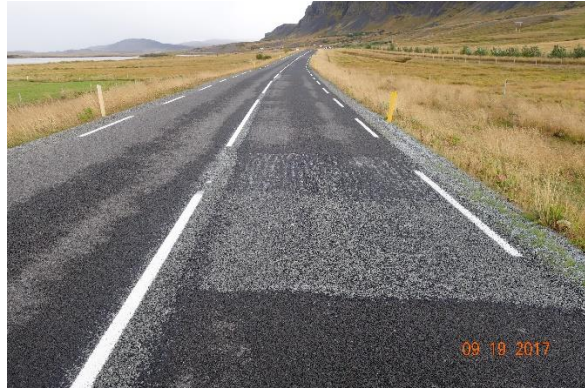
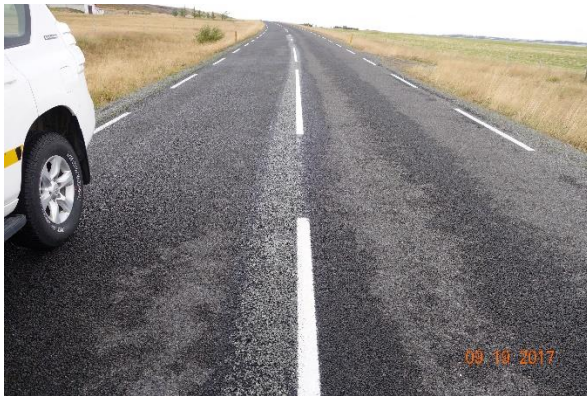
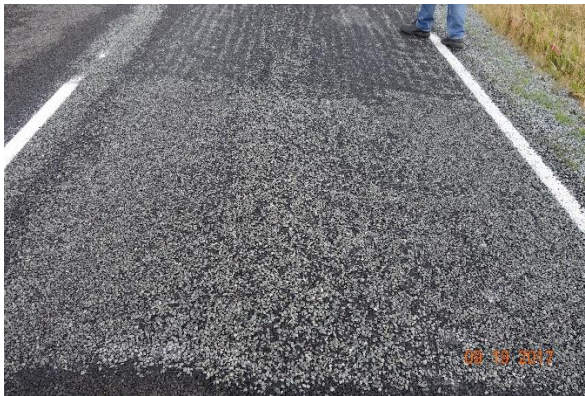
Mynd 25 a) til d) Bikþeytuklæðing við úttekt 19. september 2017 á kafla 50-01, stöð 4300

Á myndunum sjást viðgerðir, bæði blettun og viðgerð á saum. Það sést greinilega að rákir eru áberandi í bikþeytunni sem notuð var við blettun með Durasplitti í byrjun, en lagast svo nær á myndinni. Þá er augljóst, t.d. á mynd d) að það grisjar í gegn um viðgerðarefnið og hefur það líkast til ekki náð almennilegri festu í bindiefninu í upphafi. Þessi kafla fékk einkunn 7 um haustið vegna steinloss á saum og viðgerðra flekkja, eins og kaflinn þar á undan.

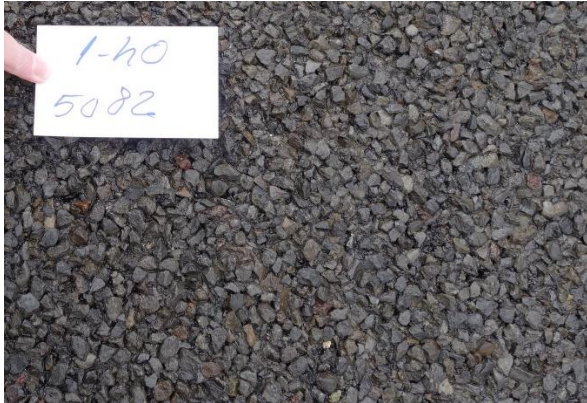
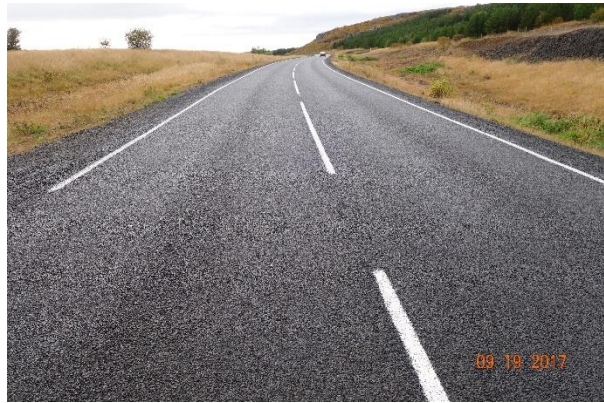
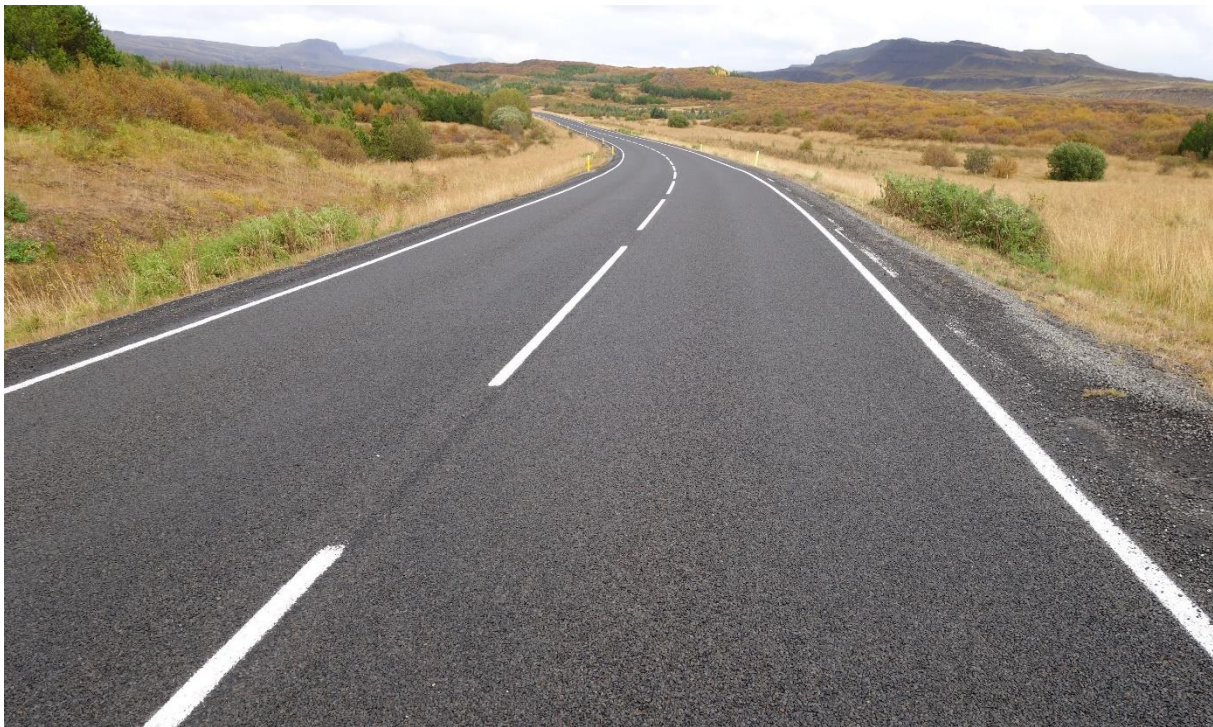
Myndir 29 a) til c) Bikþeytuklæðing við úttekt 19. september 2017 á kafla 1-h0, stöð 5082

Eins og sjá má er klæðingin aðeins feitari á saum en annars staðar sem er líklega kostur og minnkar hættuna á steinlosi á saum. Eins og fyrr segir eru skilin við stöð 5935 varla sjáanleg og fá báðir kaflarnir einkunn 9.

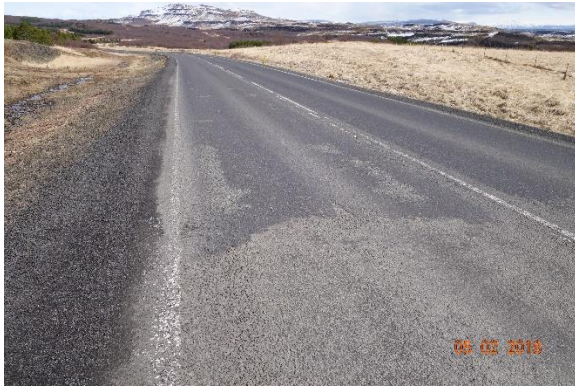
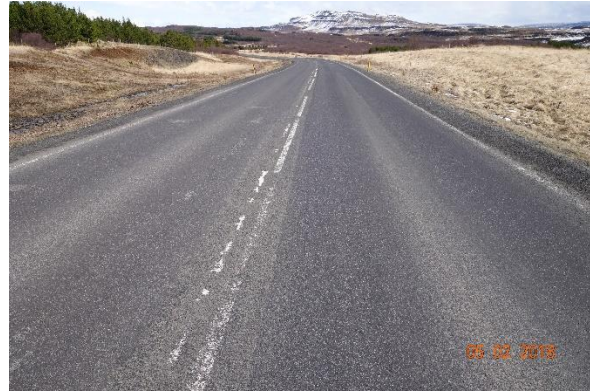
Myndir 30 a) til c) Bikþeytuklæðing við úttekt 2. maí 2018 á kafla 1-h0, stöð 4895 (upphaf kaflans)

Eins og sjá má á myndunum er bikþeytuklæðingin nær alveg skafin af og liggur samlímd úti í öxlunum. Það má segja að 100% hafi skafist af Ralumac afréttingunni og eitthvað smáræði tollir enn á miðhrygg, þar sem afréttingin náði ekki inn, sbr. mynd 1 í þessari skýrslu, sem sýnir að miðhryggurinn var án Ralumac.

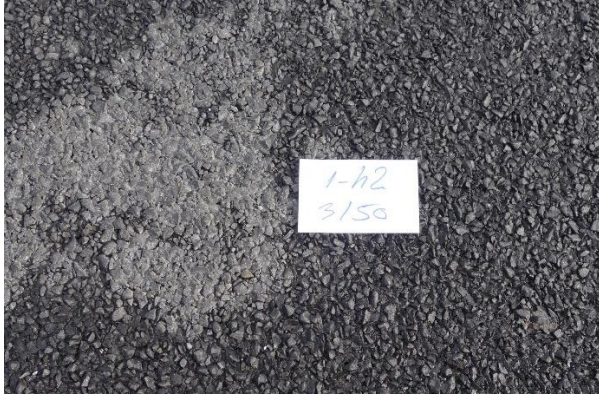
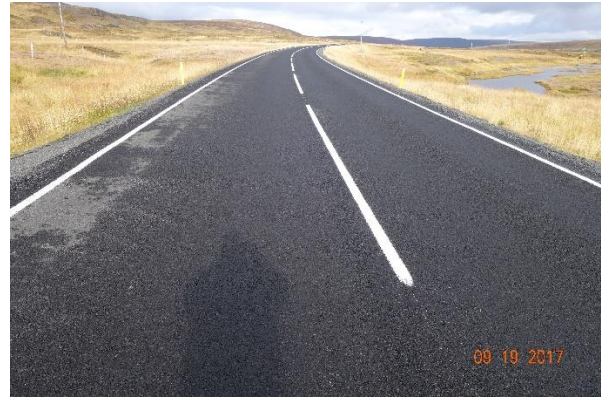
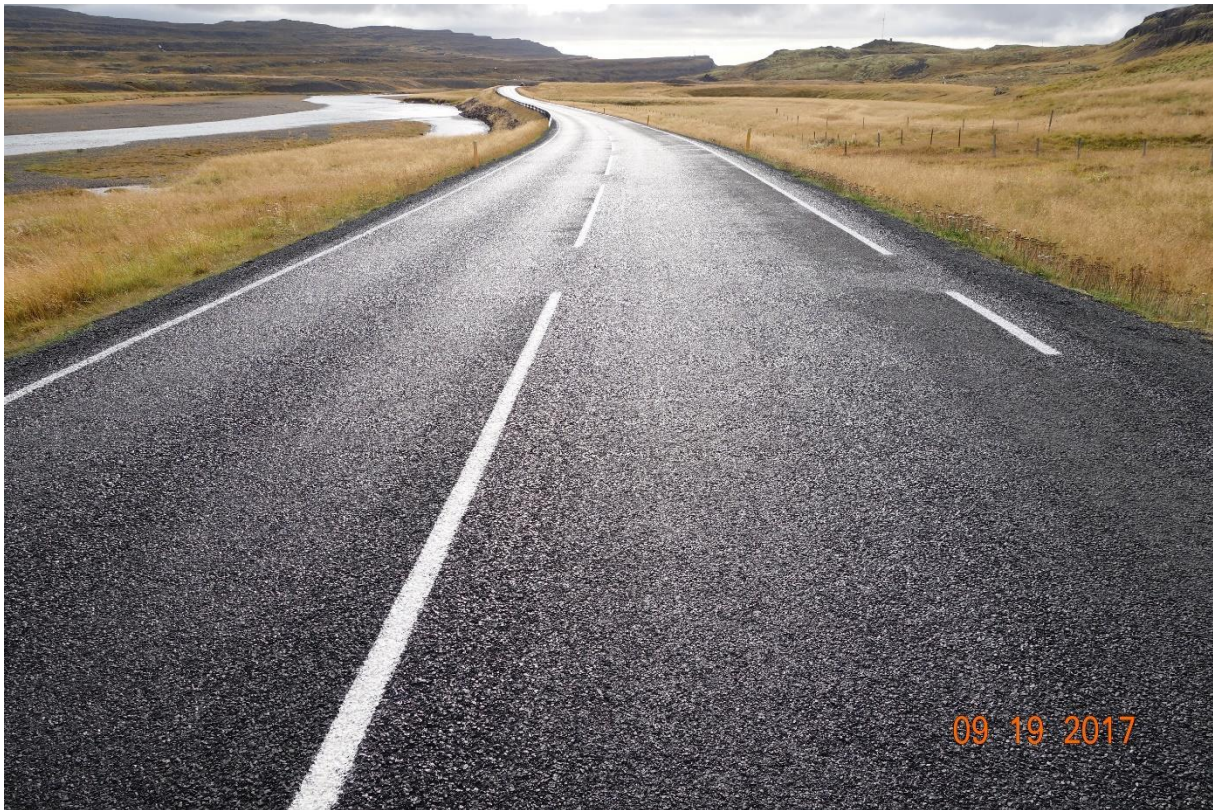
Myndir 32 a) til c) Bikþeytuklæðing við úttekt 19. september 2017 á kafla 1-h2, stöð 3150

Tekin út bikþeytuklæðing á 1-h2 sem lagður var 26. júlí 2017 frá stöð 2704 til 3110 og svo áfram að stöð 3995 (sitt hvor tankbíllinn). Kafllinn í heild sinni er með 8/11 steinefni úr Hólabrú og 2,2 l/m² af bikþeytu, en eins og fram kemur í kafla 1.2 hér að framan höfðu átt sér stað blæðingar í kaflanum stuttu eftir útlögn og var hann sandaður í flýti til að freista þess að bjarga honum. Það virðist hafa tekist ágætlega, sjá myndir 32 a) til c) sem teknar voru í stöð 3150 við afleggjara að Hreimsstöðum um haustið 2017.

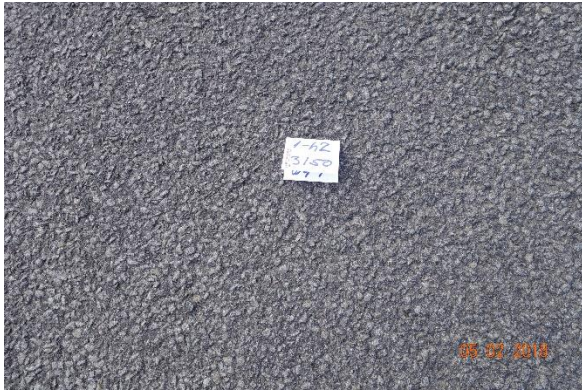
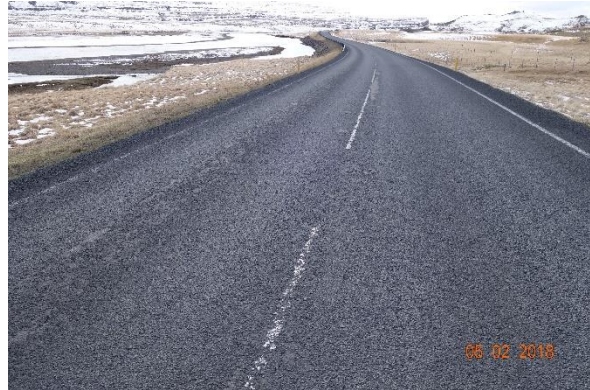
Myndir 33 a) og b) Bikþeytuklæðing við úttekt 2. maí 2018 á kafla 1-h2, stöð 3150

Eins og myndirnar sýna lítur klæðingin vel út í hjólförum og er þar samfelld án steinataps, en svolítið ber á steinlosi á hryggjum (5-10%), bæði milli hjólfara og á saum vegna snjóplóga. Á heildina litið er þessi bikþeytuklæðing í nokkuð góðu lagi alla leið að stöð 3995 og fær einkunnina 7.

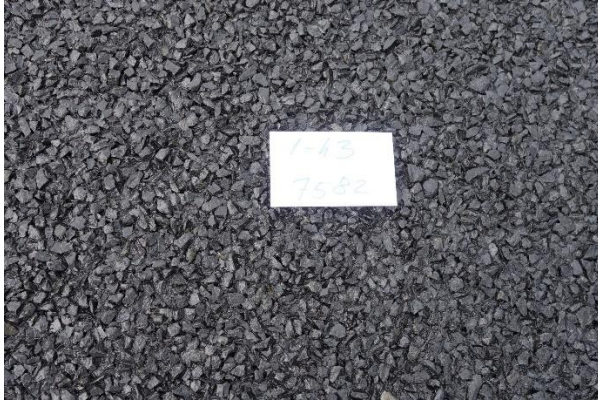
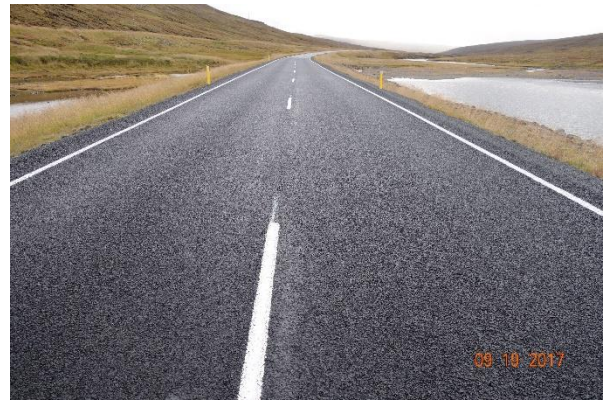
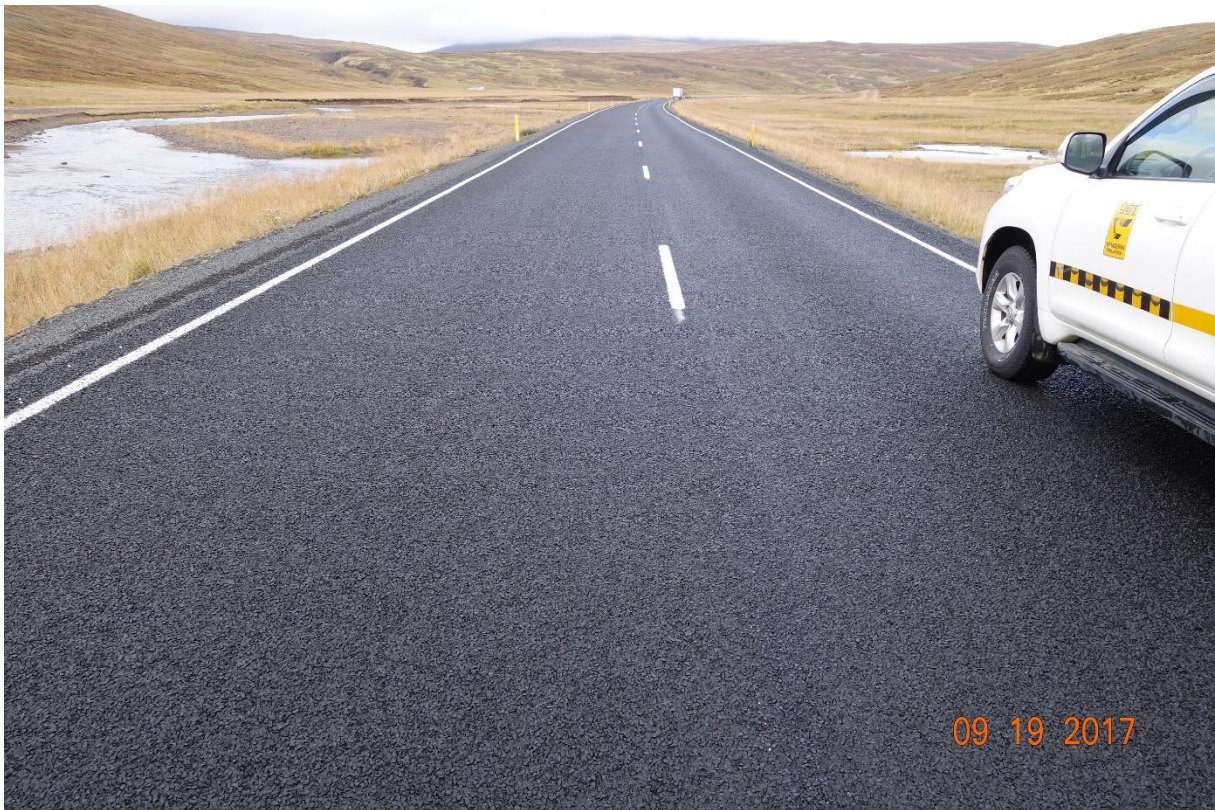
Þessi kafli sem lagður var út 26. júlí er með 8/11 steinefni úr Bláhæð, 2,2 l/m² af bikþeytu og er lagður á Ralumac afréttingu. Tekið er eftir skellu af steinlosi við úttekt í september 2017, meðal annars á færuskilum hægri akreinar við stöð 7515, á færuskilum vinstri akreinar við stöð 7765 og við stöð 8150 svo dæmi séu tekin. Kafllinn lítur að öðru leyti nokkuð vel út, en smá skellur hér og þar. Teknar voru myndir í stöð 7582, sjá myndir 34 a) til c).

Myndir 34 a) til c) Bikþeytuklæðing við úttekt 19. september 2017 á kafla 1-h3, stöð 7582

Þótt kafllinn hafi litið að mestu leyti ágætlega út um haustið voru þessar stöku skemmdir á færuskilum þess valdandi að kafllinn fékk einkunn 8, en ekki 9.

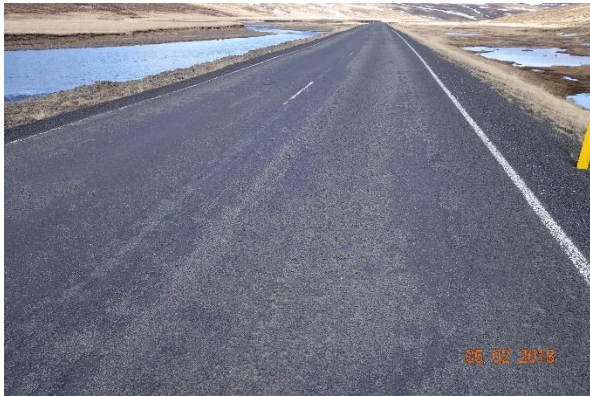
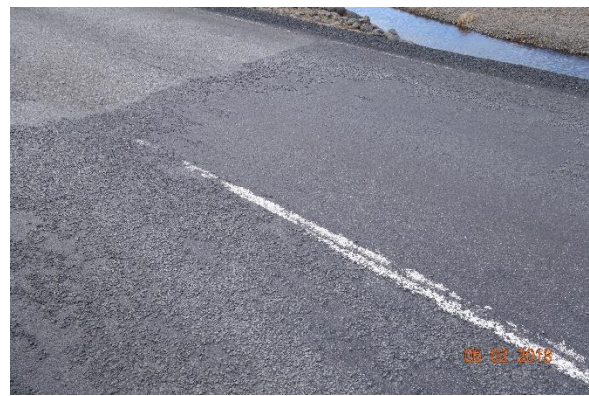
Myndir 35 a) og b) Bikþeytuklæðing við úttekt 2. maí 2018 á kafla 1-h3, stöð 7437 (upphafsstöð)

Þessi klæðing er lögð á Ralumac undirlag og steinlos og flögnun er metin um 50% þarna í upphafi kaflans, mest á vinstri akrein eins og mynd b) sýnir, en hún er tekin af kaflaskilum vinstri akreinar (til suðurs).

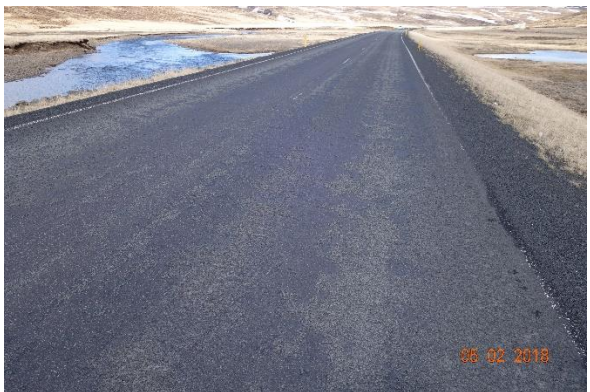
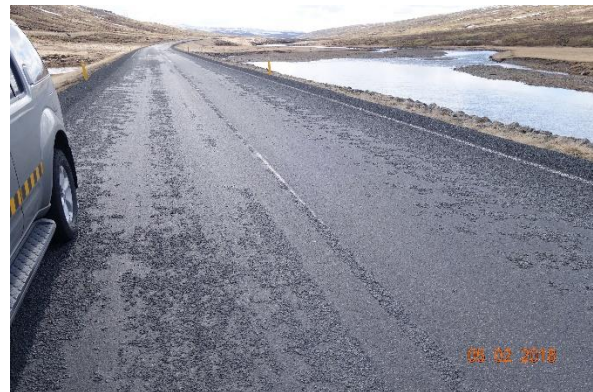
Myndir 36 a) og b) Bikþeytuklæðing við úttekt 2. maí 2018 á kafla 1-h3, stöð 7582

Við þessa stöð er steinlos og flögnun metin um 60-70% og Ralumac afréttingin blasir við í yfirborðinu. Flögnunin og steinlosið er með alversta móti þar sem að myndirnar voru teknar, en er eitthvað skárri framundan. Ralumac er sjáanlegt í undirlaginu eins og á fyrri köflum að mestu leyti. Víðast er steinlos og flögnun um og yfir 40% og kaflinn í heild er metinn ónýtur og fær einkunnina 0. Vert er að benda á að myndirnar sýna glögglega mynstur í yfirborðinu sem bendir eindregið til að snjóplógur hafi valdið þessum skemmdum.

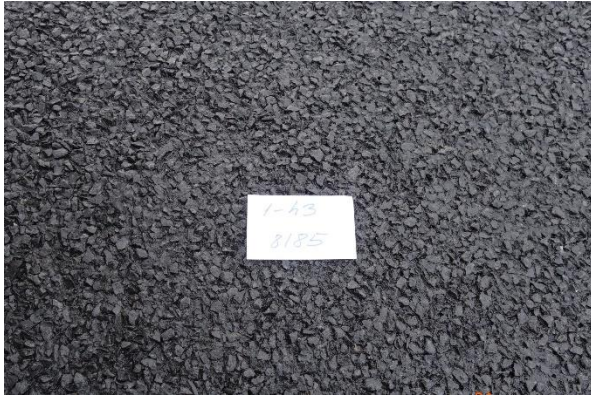
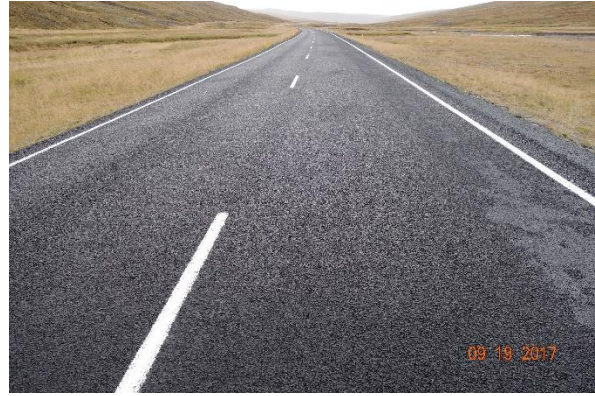
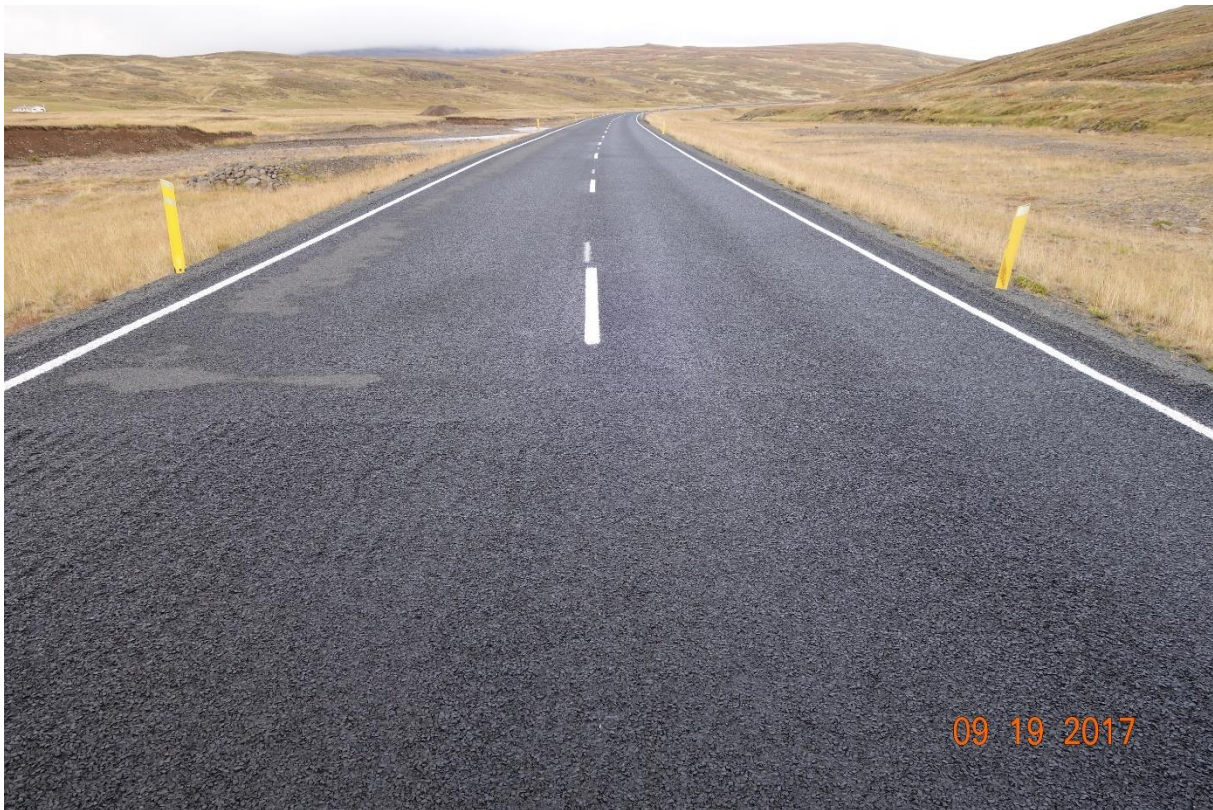
Myndir 37 a) til c) Bikþeytuklæðing við úttekt 19. september 2017 á kafla 1-h3, stöð 8185

Myndir a) og b) sýna að kaflinn er að mestu leyti í fínu lagi, en mynd c) sýnir rákir sem orsakast af einhverjum göllum í dreifingu bindiefnisins, eins og fjallað hefur verið um varðandi viðgerðir með Durasplitti á Borgarfjarðarbrautinni, vegi 50-01. Kaflinn fékk einkunn 8 eins og kaflinn á undan við haustúttekt.

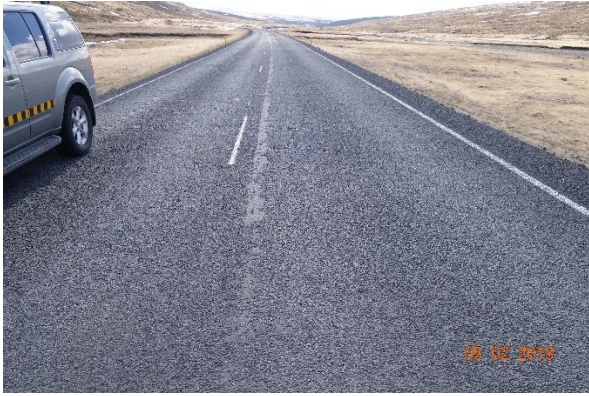
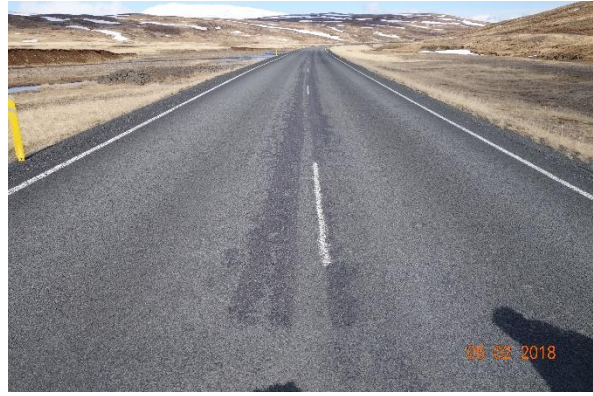
Myndir 38 a) og b) Bikþeytuklæðing við úttekt 2. maí 2018 á kafla 1-h3, stöð 8185

Eins og myndirnar sýna lítur þessi kafla mun betur út en kaflinn á undan sem þó er með sams konar bikþeytuklæðingu. Líklega er ekki afrétting undir þessum kafla eins og undir kaflanum á undan, en ekki er hægt að fullyrða hvort það skýrir þennan gæðamun. Þessi kafla fær einkunnina 5-6.

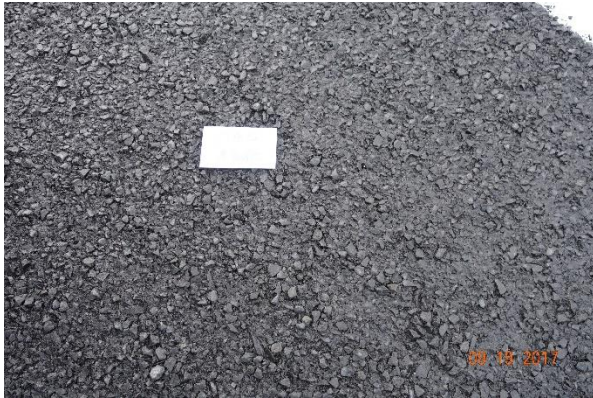
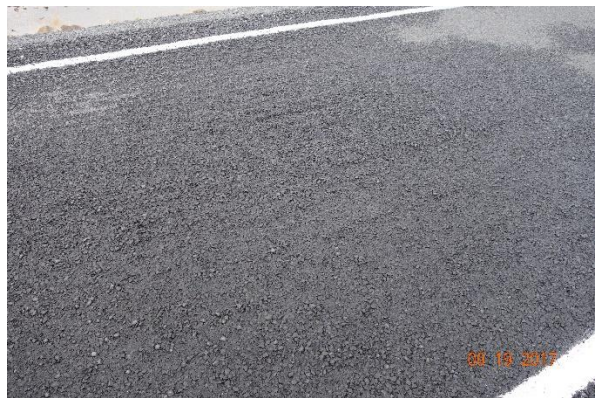
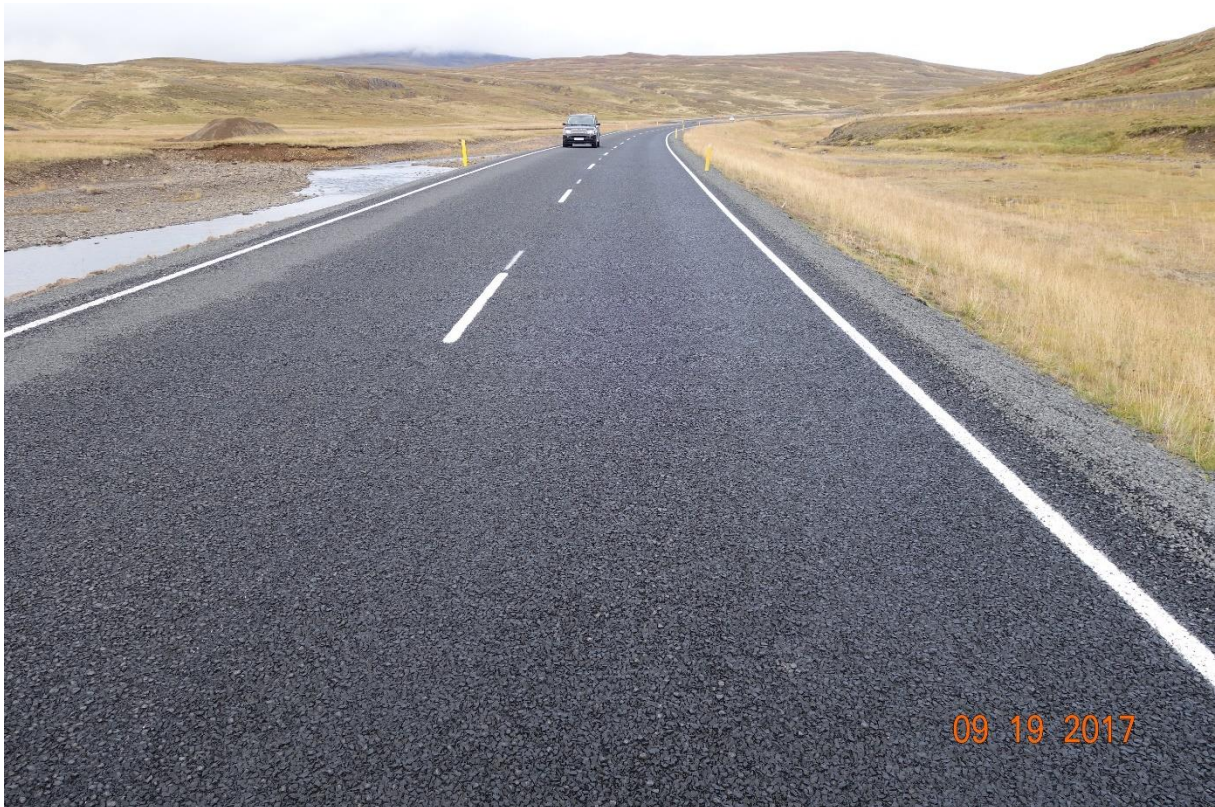
Myndir 39 a) til c) Bikþeytuklæðing við úttekt 19. september 2017 á kafla 1-h3, stöð 8380

Á myndum a) og b) má sjá að smá hnökrar voru á útlögn þarna alveg á skilunum við upphaf kaflans, sem sagt þessi rákamyndun í bikþeytunni sem lýst hefur verið nokkrum sinnum áður við úttektir á útlögnum sumarsins. Að því frátöldu má sjá á mynd c) að kafllinn lítur mjög vel út og fær einkunn 9 við haustúttekt.

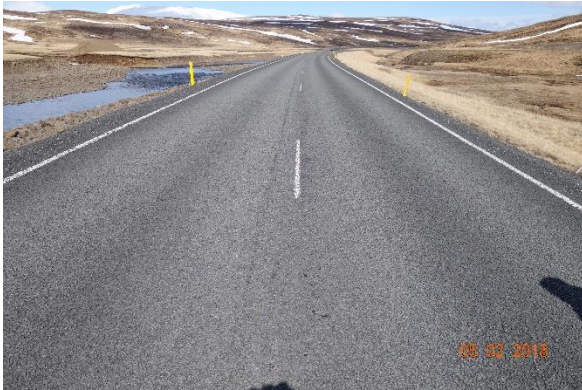
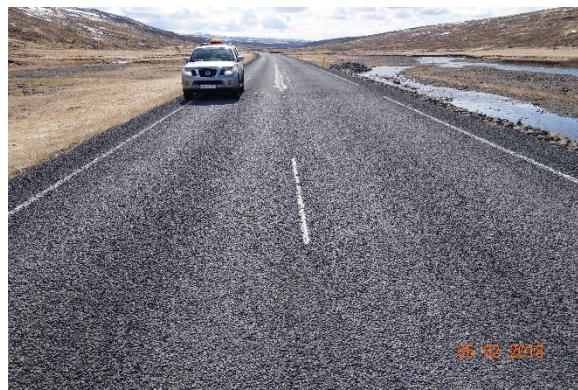
Myndir 40 a) og b) Bikpeytuklæðing við úttekt 2. maí 2018 á kafla 1-h3, stöð 8380

Eins og myndirnar sýna lítur kaflinn mjög vel út þarna við upphafsstöðina, en þó vottar fyrir rák rétt vinstra megin við miðlínu sem gæti verið vegna stíflu í spíssi. Kaflinn versnar heldur norðan við stöð 8650 með auknum rákum og flekkjum, aðallega á vinstri akrein. Teknar voru aukamyndir nálægt ristarliði við stöð 8770 sem sýna þetta betur, sjá myndir 41 a) og b).

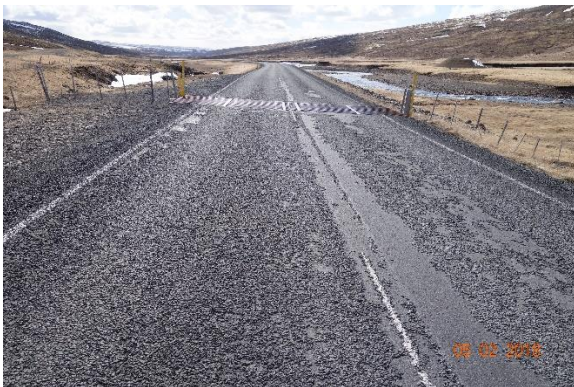
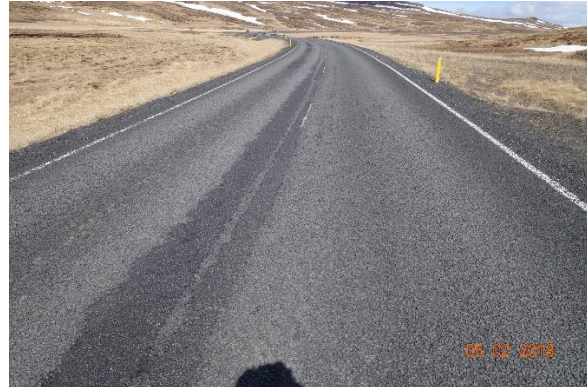
Myndir 41 a) og b) Bikpeytuklæðing við úttekt 2. maí 2018 á kafla 1-h3, stöð 8770

Eins og myndirnar sýna er ástand kaflans ekki eins gott hér við ristarliðið og það var í upphafi kaflans, þar sem talsvert steinlos og flekkir hafa skrapast af. Kaflinn fær þó á heildina litið einkunnina 7, þar sem sums staðar er hann nær gallalaus en annars staðar með steinlosi og flekkjum.

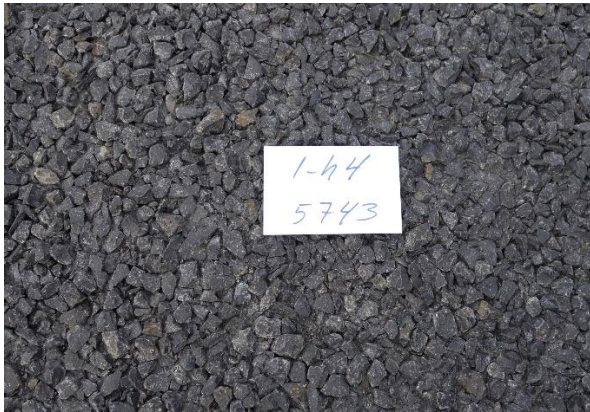
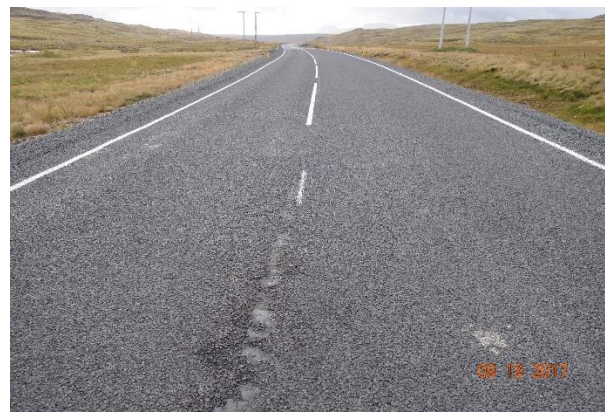
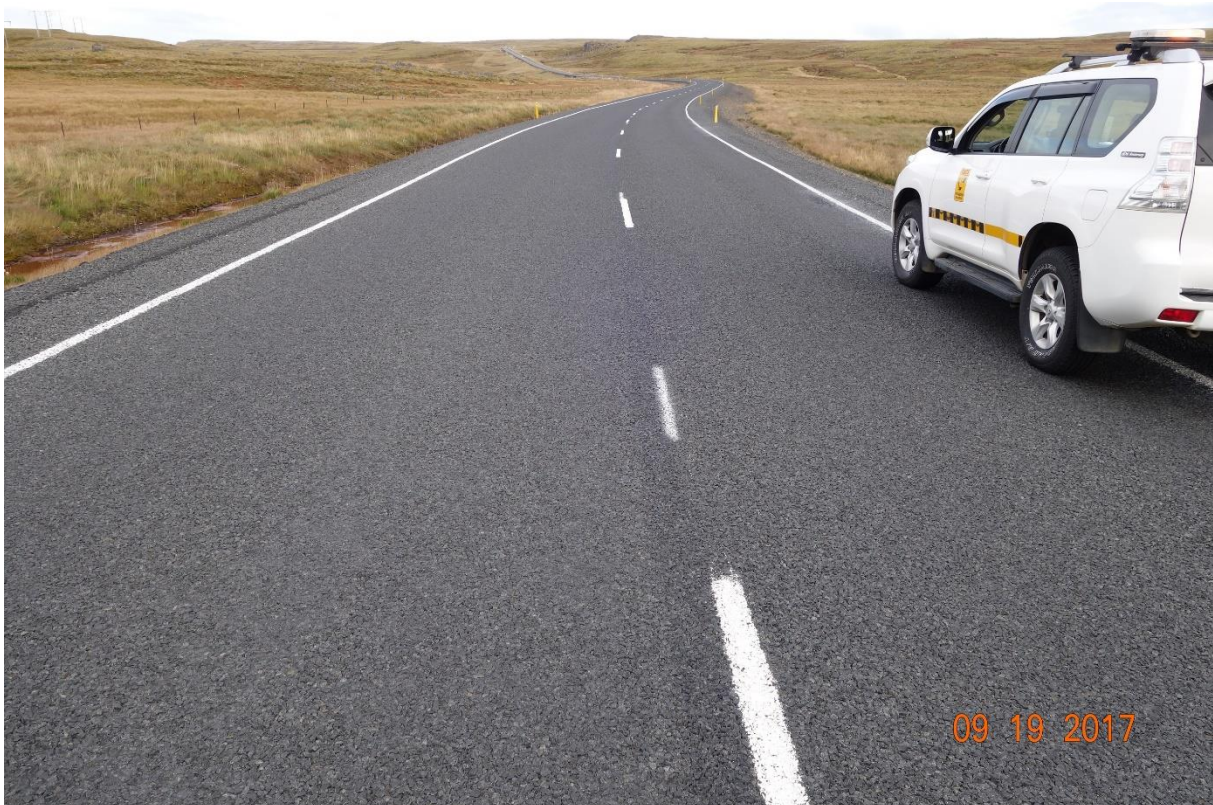
Myndir 42 a) til c) Bikþeytuklæðing við úttekt 19. september 2017 á kafla 1-h4 stöð 5743

Þegar betur er að gáð virðist vera smávægileg grisjun í kápunni auk skemmdar sem sést á mynd d) og kaflinn fékk einkunn 8 við haustúttektina.

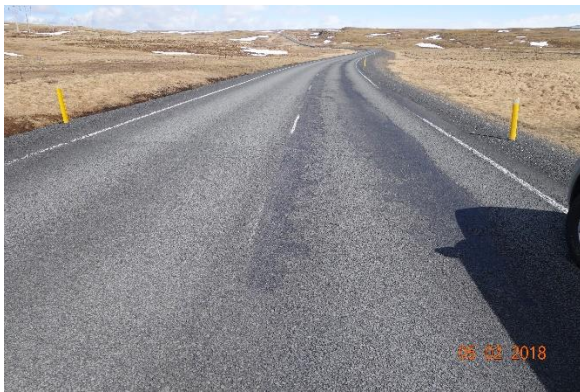
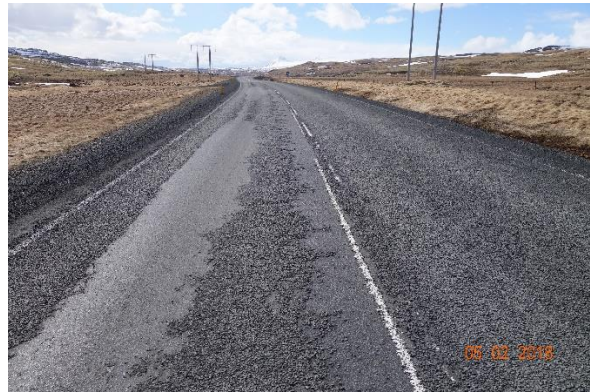
Myndir 43 a) og b) Bikþeytuklæðing við úttekt 2. maí 2018 á kafla 1-h4, stöð 5743

Vinstri vegarhellingurinn er óskemmdur, en hægri vegarhellingurinn er með 60% flögnun og steinlosi. Ástandið á hægri vegarhellingi skánar smátt og smátt þegar norðar dregur og aftan við stöð 5960 er steinlosið orðið mun minna á hægri akrein og nánast ekkert áfram á vinstri akrein. Þarna er steinlosið metið 10-15% á hægri vegarhellingi, en lítið sem ekkert á þeirri vinstri. Erfitt er að gefa meðaleinkunn á kaflann, af því að vinstri vegarhellingur er lengst af með einkunnina 8, en meðaleinkunn á kaflann í heild er metinn 6 nú.

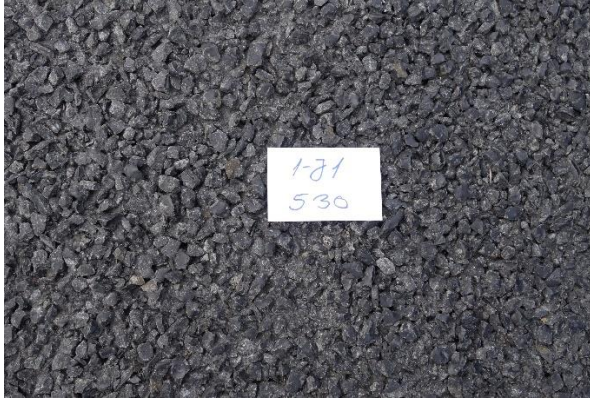
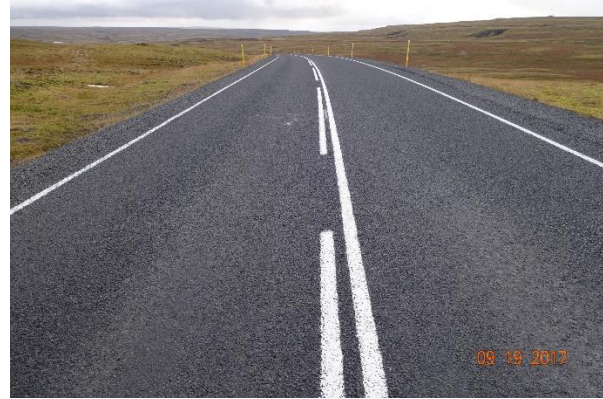
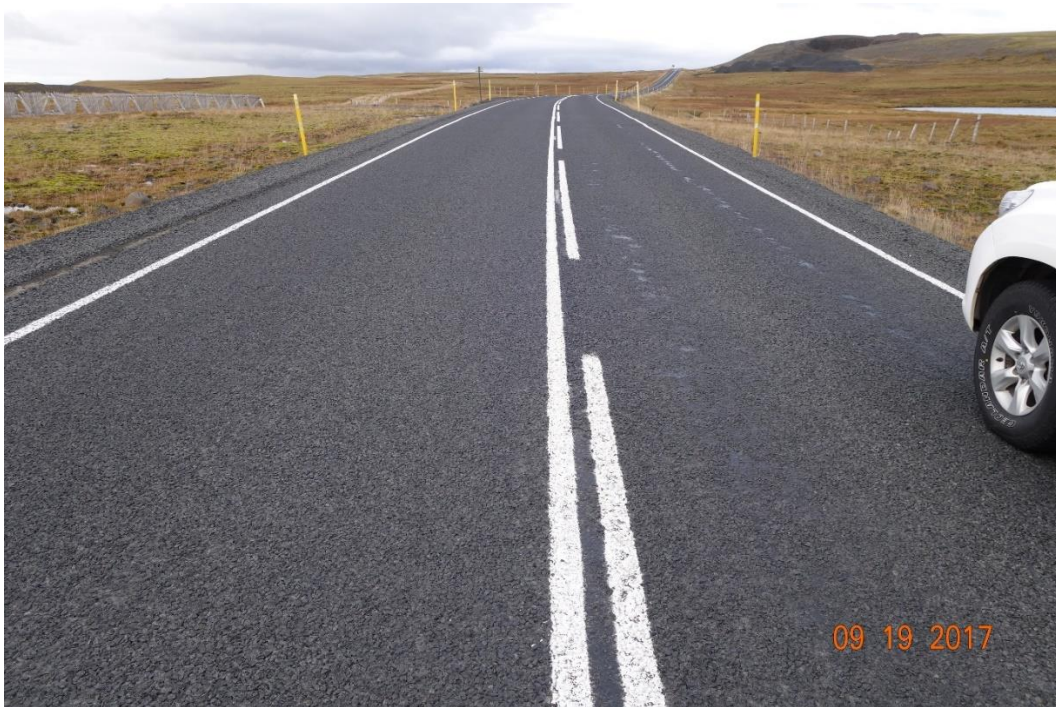
Myndir 44 a) til c) Bikþeytuklæðing við úttekt 19. september 2017 á kafla 1-j1 stöð 530

Það er skemmst frá því að segja að kaflinn sem fékk 2,7 l/m² af bikþeytu (fyrri kaflinn) lítur mjög vel út, nær gallalaus við mat á honum við haustúttekt 19. september og fékk einkunnina 9 þá, sbr. mynd b). Þegar ekið var til baka daginn eftir í rigningu kom hins vegar í ljós að hann hafði tapað nokkru af steinefni úr kápunni (grisjar í gegn) og var ákveðið að lækka einkunn í 8. Kaflinn sem fékk 2,5 l/m² af bikþeytu er með mun meira steinlos eins og sést á mynd c), sérstaklega í hjólförum hægri akreinar. Þetta sást líka á vinstri akrein en ekki eins mikið. Einnig var steinlos á saum nálægt stöð 830 á u.þ.b. 10 m löngum kafla og reyndar víða rák við saum. Kaflinn fékk einkunnina 6 við úttekt 19. september.

Það eru allar líkur á að of litlu bindiefni hafi verið dreift á seinni kaflann og veitti örugglega ekki af 2,7 l/m² eins og fór í fyrri kaflann.
