RANNSÓKNAVERKEFNI: SLITLÖG – KLÆÐINGAR – BREYTT BINDIEFNI Í
KLÆÐINGAR – ÚTTEKT KLÆÐINGA FRÁ 2017

Júní 2018

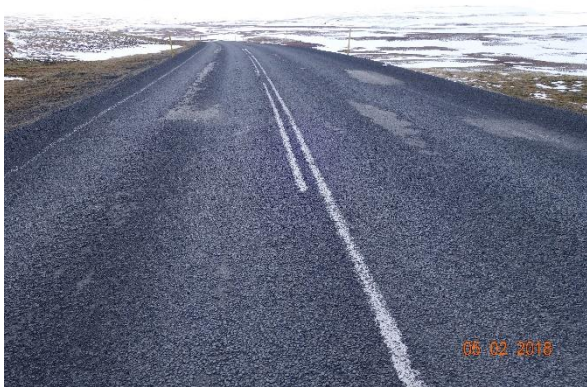
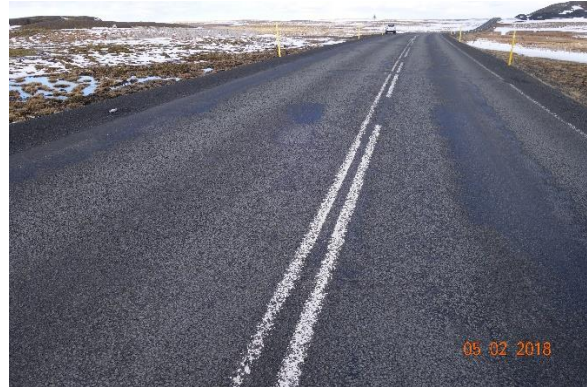
Myndir 45 a) og b) Bikþeytuklæðing við úttekt 2. maí 2018 á kafla 1-j1 stöð 530

Kaflinn sunnan við skilin á mynd a) er með 10-15% steinlosi og flekkjum á síðasta hluta kaflans á báðum vegarhelmingum, en þar áður bara á hægri akrein. Norðan við skilin á mynd b) er steinlos og flekkir yfir 20%. Fyrri kaflinn sem fékk 2,7 l/m² fær einkunnina 6, en seinni kaflinn sem fékk 2,5 l/m² fær einkunnina 4 og lækka þeir því báðir um 2 einingar frá haustúttektinni.

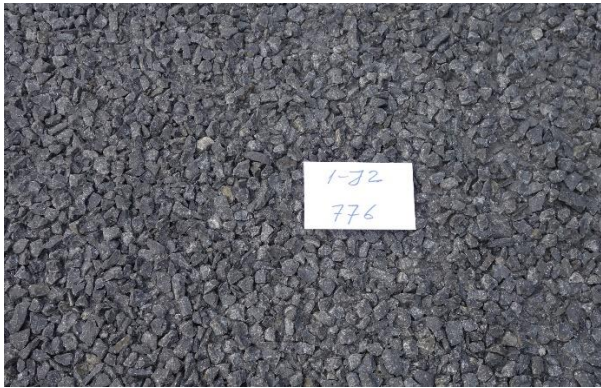
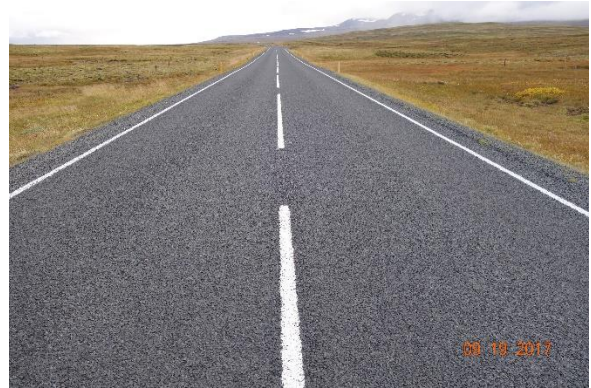
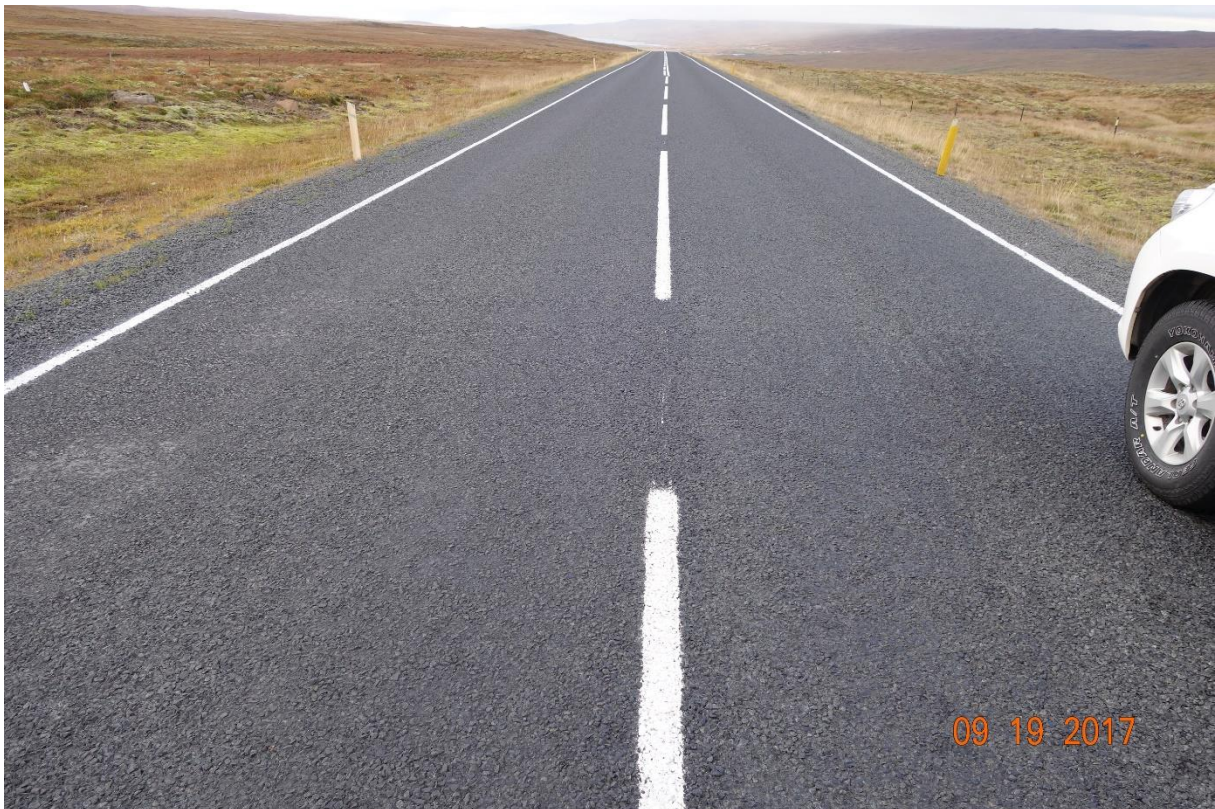
Myndir 46 a) til c) Bikþeytuklæðing við úttekt 19. september 2017 á kafla 1-j2 stöð 776

Um fyrri kaflann á mynd b) er það að segja að nokkuð steinlos er við saum og jafnvel víða, en kaflinn nokkuð góður á milli. Seinni kaflinn lítur betur út ef eitthvað er, þótt aðeins minna bindiefni hafi verið dreift í hann samkvæmt skráningu. Fyrri kaflinn fékk einkunnina 7 við úttekt 19. september en var lækkuð niður í einkunn 6 í rígingunni daginn eftir og seinni kaflinn var lækkaður úr einkunn 8 niður í einkunn 7 daginn eftir.

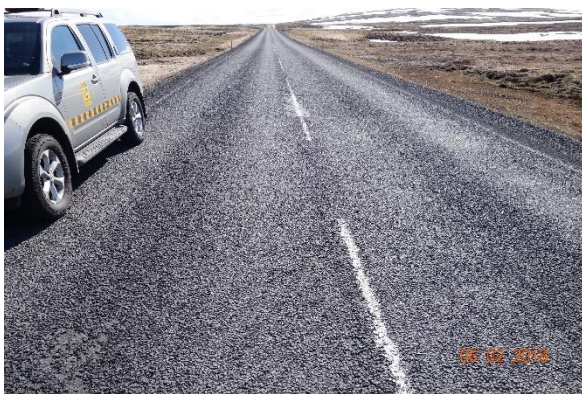
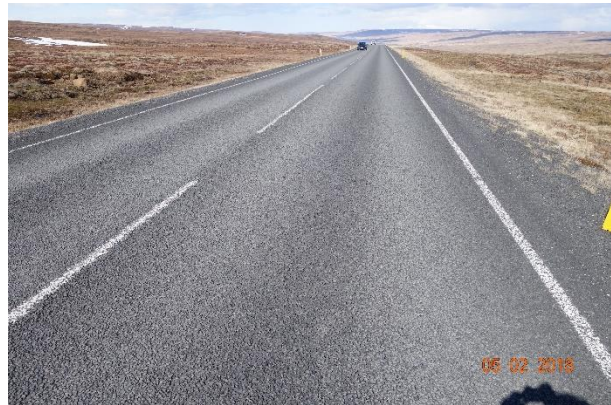
Myndir 47 a) og b) Bikþeytuklæðing við úttekt 2. maí 2018 á kafla 1-j2 stöð 776

Eins og sjá má á myndunum er nokkuð steinlos í kaflanum og er það metið um það bil jafnmikið og það var við skoðun síðasta haust. Kaflinn hefur því sjáanlega lítið sem ekkert skemmst í vetur.

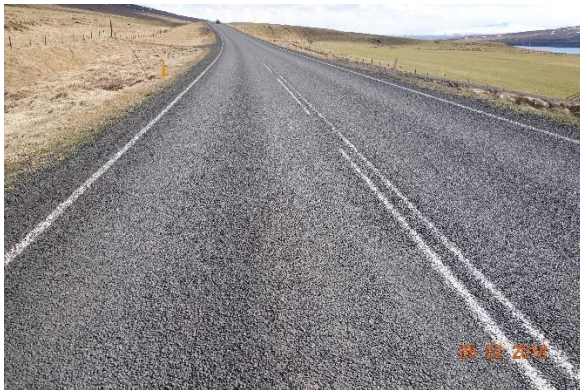
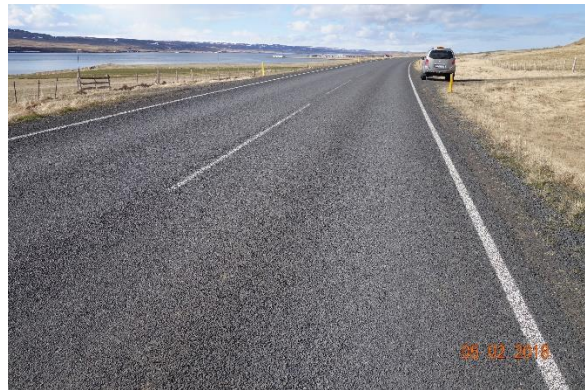
Myndir 48 a) og b) Þjálbiksklæðing við úttekt 2. maí 2018 á kafla 1-k2 stöð 10191

Eins og myndirnar sýna eru báðir kaflarnir, sem sagt 11/16 mm steinefni frá Bláhæð á mynd a) og 8/11 mm steinefni frá Neðri-Mýrum á mynd b) í finu lagi í þessari stöð og koma nánast alveg óskemmdir undan vetri. Þó sáust lítils háttar skemmdir í 8/11 mm kaflanum, litlar skellur (um 10 cm í þvermál) svo blasir við undirlagið og því fær 11/16 mm kaflinn einkunnina 9 í heild sinni en 8/11 mm kaflinn fær 8 í einkunn í þessari stöð, en batnar þegar fjær dregur. Þessi kafli heldur áfram yfir á 1-k3 og er allur eins, nema að bindiefnismagnið er aðeins breytilegt, í kring um 1,7 l/m² og fær einkunnina 9 í heild sinni, allt að stöð 8007.

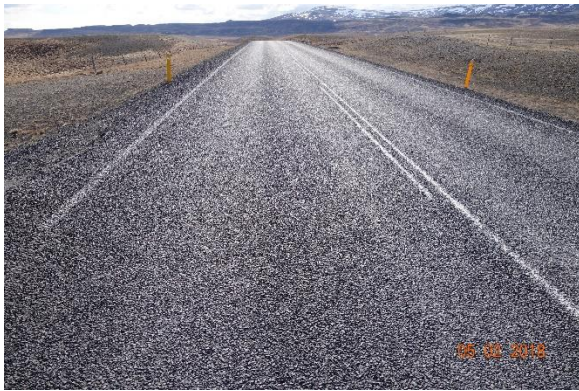
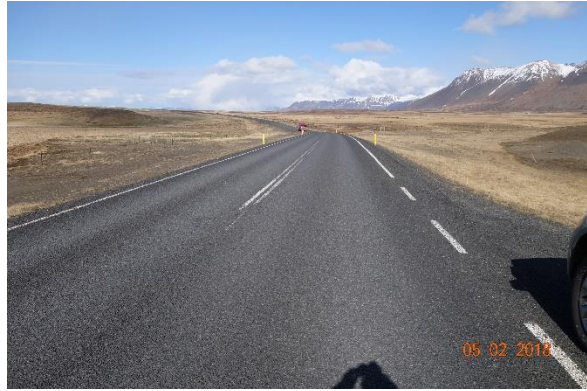
Myndir 49 a) og b) Þjálbiksklæðing við úttekt 2. maí 2018 á kafla 1-k7 stöð 1500

Það er svolítið steinlos á saum hér og þar, en ekkert að ráði og þessi klæðing fær 8 til 9 í einkunn og hefur komið vel undan vetrinum.

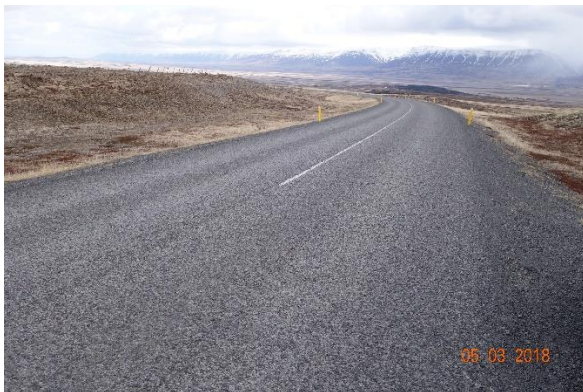
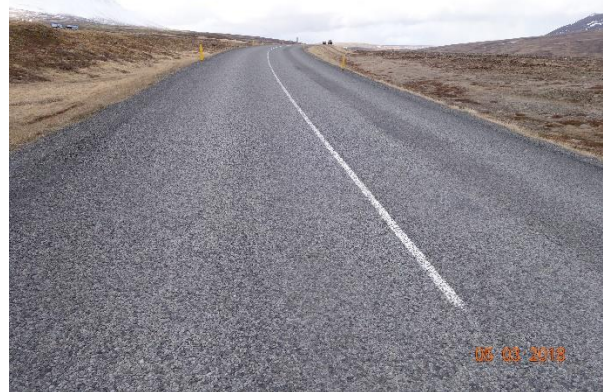
Myndir 50 a) og b) Þjálbiksklæðing við úttekt 3. maí 2018 á kafla 1-m5 stöð 9247

Þessi klæðing er að mestu leyti í góðu lagi. Steinefnið er samt ekki mikið brotið. Þessi stöð er í talsverðri beygju upp brekku og innan í beygjuni hefur plógurinn skrpað svolítið úr hryggjum á vinstri akrein, skemmt klæðinguna á hrygg milli hjólfara. Hægri akreinin er óskemmd og þessi kafli fær einkunnina 8, en það eru plógskemmdirnar sem draga hann niður. Þetta lítur mjög vel út, fyrir utan þessar plógskemmdir.

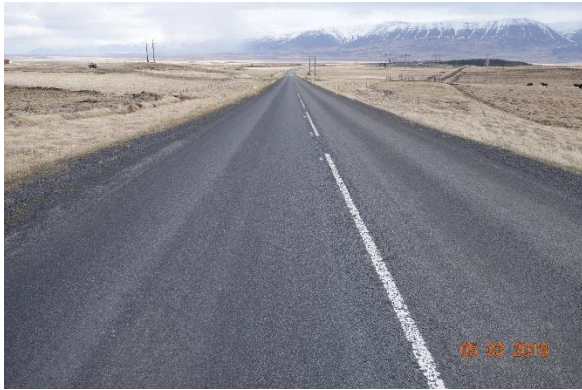
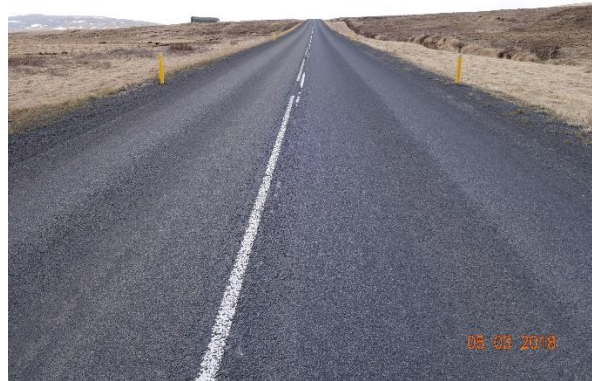
Myndir 51 a) og b) Þjálbiksklæðing við úttekt 3. maí 2018 á kafla 1-m5 stöð 1127

Þessi klæðing lítur ekkert sérstaklega vel út, þar sem steinefni er skrapað burt í hryggjum og fær einkunnina 6-7.

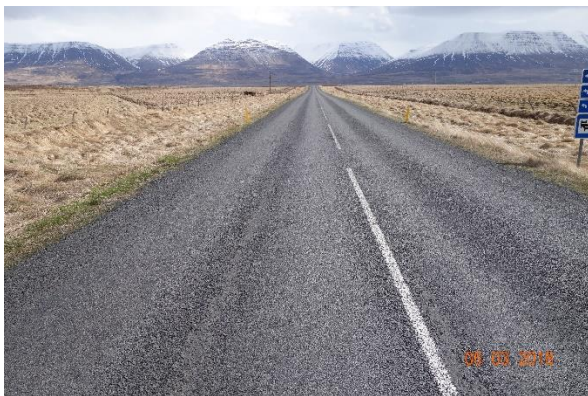
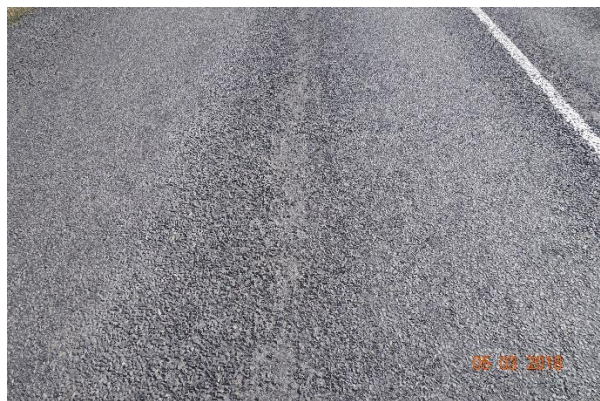
Myndir 52 a) og b) Þjálbiksklæðing við úttekt 3. maí 2018 á kafla 1-m5 stöð 13239

Hjólforin eru í ágætis lagi á þessum kafla, en hryggir, bæði miðhryggur og hryggir milli hjólfara, en þar er töluvert mikið skrapað af og talsvert steinlos. Þessi kafli fær einkunnina 6. Allir þessir kaflar á 1-m5 eru með TPH viðloðunarefni.

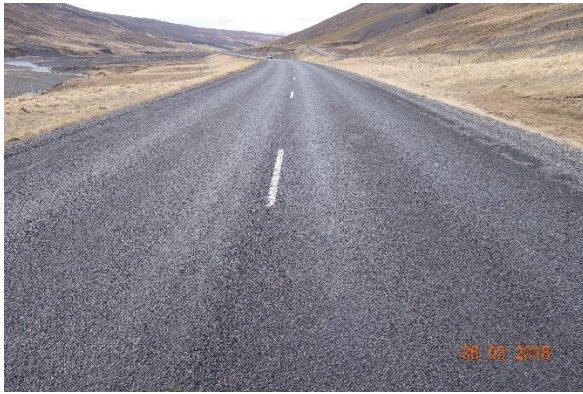
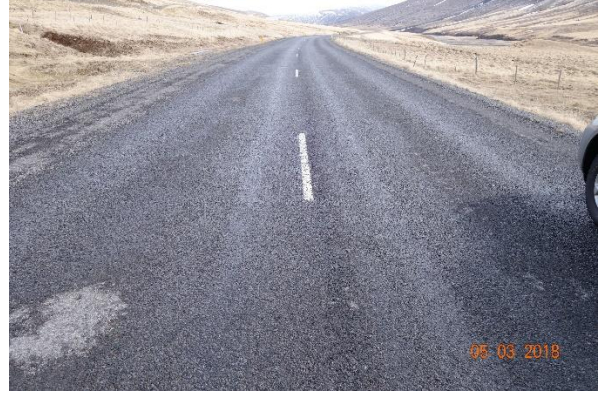
Myndir 53 a) og b) Þjálbiksklæðing við úttekt 3. maí 2018 á kafla 1-n0 stöð 6883

Þetta slitlag virðist vera í ágætis lagi, en vegurinn er blautur við skoðun. Þetta slitlag fær einkunnina 8 á þessum skoðunarstað.

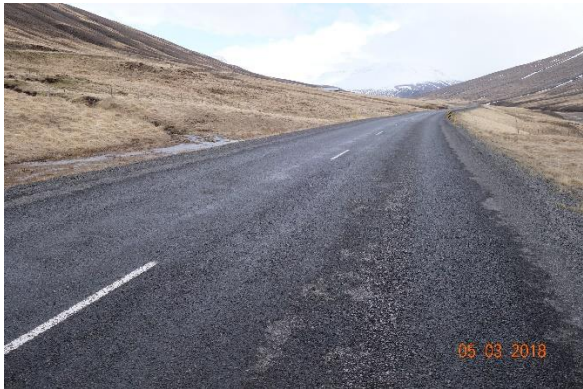
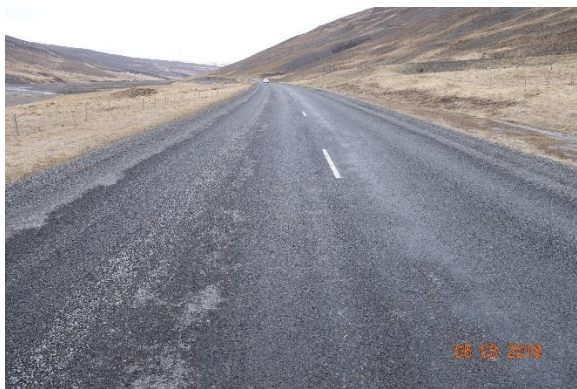
Myndir 54 a) og b) Þjálbiksklæðing við úttekt 3. maí 2018 á kafla 1-n0 stöð 7041

Klæðingin virðist vera ágæt á þessum stað líka og fær einkunnina 8. Upp brekkuna austan við þessa stöð, virðist þetta vera skrpað meira á hryggjunum en áður og greinileg för eftir snjóplóga. Þessi kafli nær 170 metra inn á kafla 1-n1.

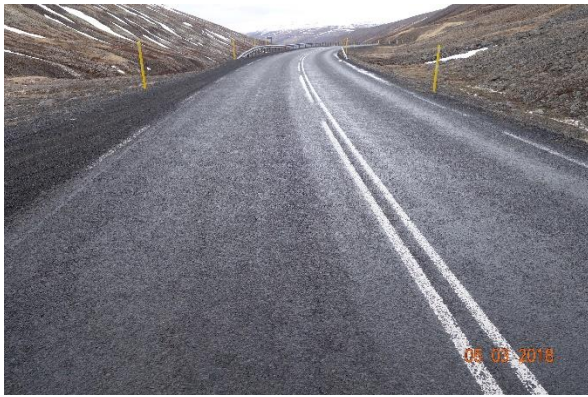
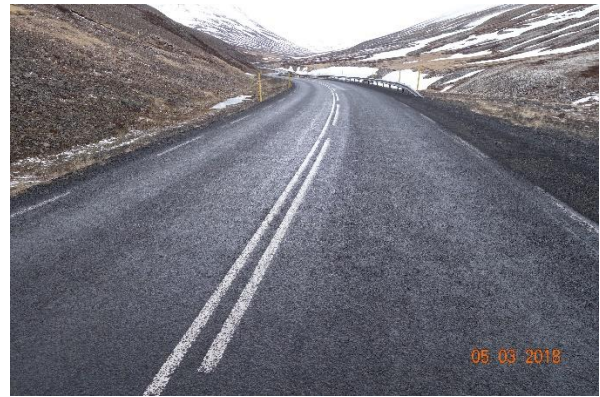
Myndir 55 a) og b) Þjálbiksklæðing við úttekt 3. maí 2018 á kafla 1-n1 stöð 7134

Þessi kafla er að mestu leyti í góðu lagi, en það hefur hoggist lítillega upp úr hryggjunum, en fær einkunnina 8. Á myndinni sem tekin er í austur sést í beygjunni eins og það sé 20 cm breið ræma, á um 50 metra kafla, þar sem að hefur skrapast af en ekki niður úr laginu, á hægri vegarhelmingi hægra megin við miðjuna. Þetta skrap byrjar við stöð 7170 er áberandi til stöðvar 7221.

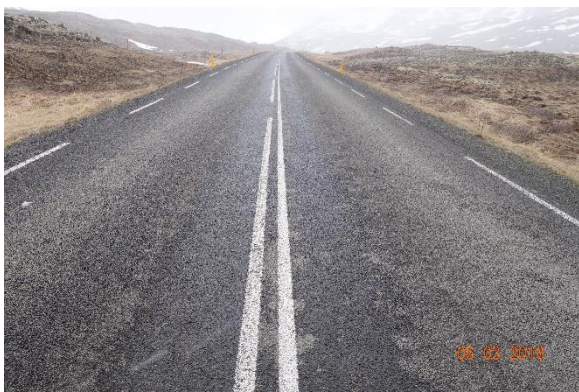
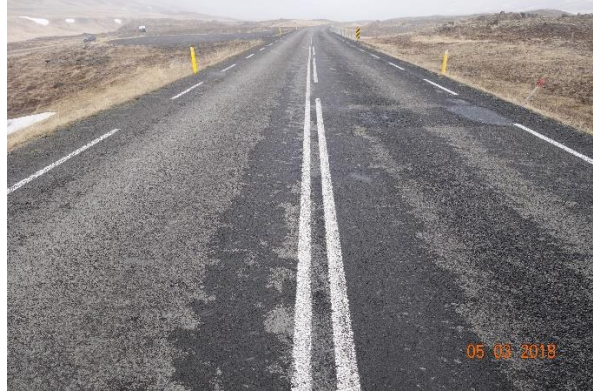
Myndir 56 a) og b) Þjálbiksklæðing við úttekt 3. maí 2018 á kafla 1-p2 stöð 7688

Rétt fyrir austan stöð 7688 eru þvert yfir hægri akrein skemmdir á um meters löngum kafla, sjá mynd 56 b). Fyrir utan þessa skemmd virðist slitlagið vera í fínu lagi og ekki er greinanlega munur á Impact 8000 kaflanum og TPH kaflanum. Þeir eru báðir í fínu lagi, utan þessarar skemmda sem búið er að nefna. Þegar ekið er eftir TPH kaflanum koma þó nokkrir staðir í ljós þar sem er talsvert steinlos hefur átt sér stað á hryggjum eftir snjóplóg. Þetta steinlos, sem er þó bara örfá prósent af öllu vegyfirborðinu, veldur því að TPH kaflinn fær 7 í einkunn, en Impact 8000 kaflinn 8 í einkunn.

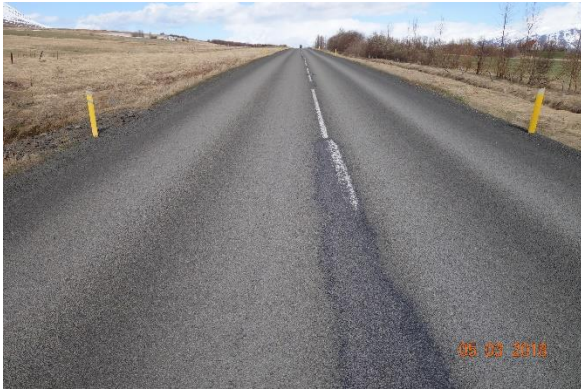
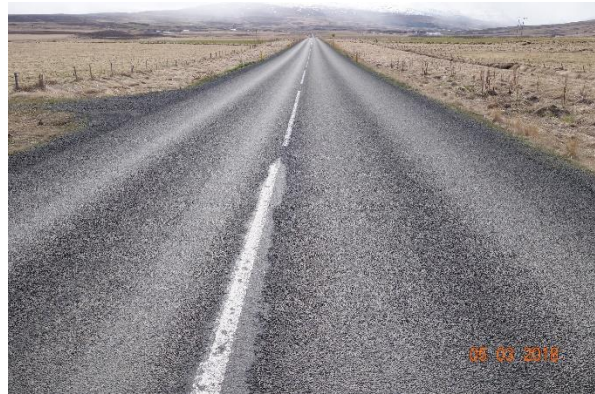
Myndir 57 a) og b) Þjálbiksklæðing við úttekt 3. maí 2018 á kafla 82-01 stöð 4996

Þessi klæðing er í nokkuð góðu ástandi, nema á miðhryggnum. Þar hefur snjóplógu nokkuð víða skrpað af klæðingunni. Þessar skemmdir á miðhryggnum valda því að þessi klæðing fær einkunnina 7-8. Þessar skemmdir á miðhryggnum eru ekki samfelldar, en þær eru nokkuð víða á kaflanum.
