RANNSÓKNAVERKEFNI: SLITLÖG – KLÆÐINGAR – TILRAUNAKAFLAR OG
ÚTTEKTIR

Gunnar Bjarnason
Pétur Pétursson

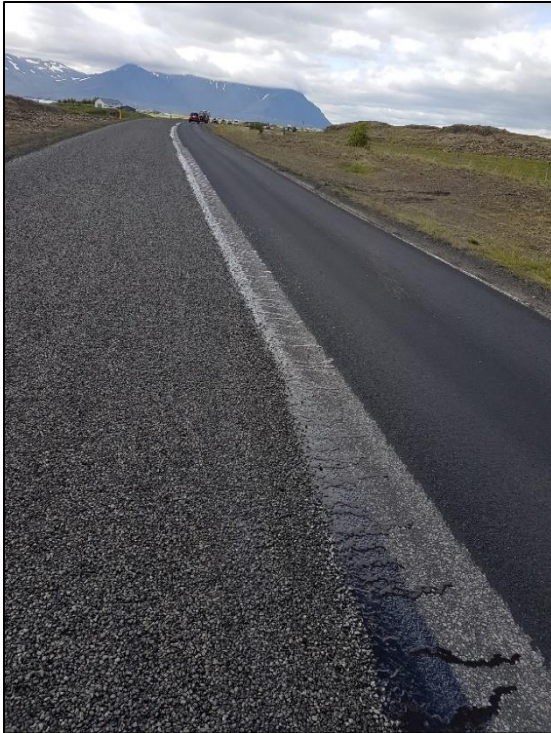
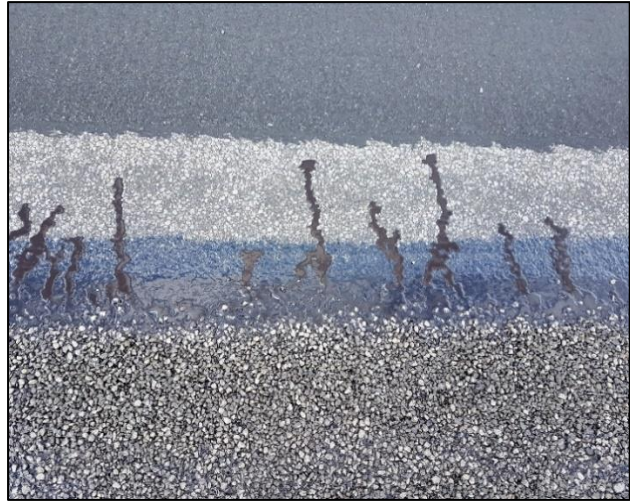
Talsverð taumamyndun á sér stað, sbr. mynda 2 a) og b) og var ákveðið að auka bik í 71% í blöndunni til að hún lækji síður til í yfirborðinu. Tekið var sýni af steinefninu frá Hólabrú og sett í tvo poka til prófana á NMÍ.

Mynd 2 a) og b) Taumar af óbrotinni bikpeytu láku inn á miðlínu vegarins

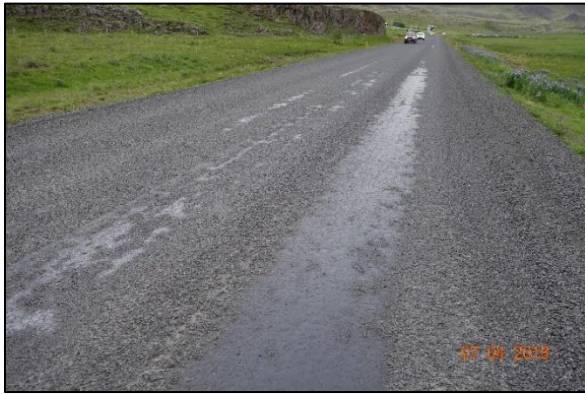
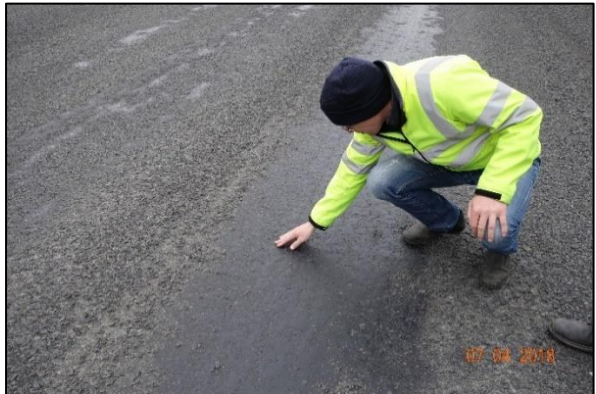
Mynd 12 a) og b) Við upphaf kaflans á 1-h1 í stöð 6997 hefur steinefni flagnað af

Þarna hefur steinefni flagnað ofan af bindiefninu og það er sérstaklega áberandi á hægri akrein, en vinstri akrein var lögð á undan. Það hefur líka flagnað af í innra hjólfari á vinstri akreinar. Þessar skemmdir eru verstar í upphafi kaflans, en halda samt áfram á stangli, sérstaklega á hægri akrein.

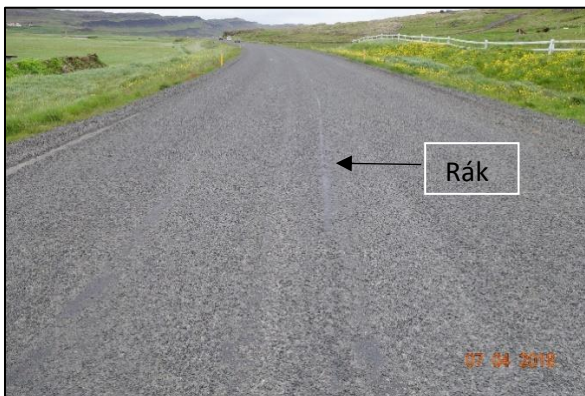
Á nokkuð löngum kafla á 1-h1 á mótis við bæinn Hraunsnef og að stöð 7482 er rák á löngum kafla innan við innra hjólfar á vinstri akrein, en hún gæti bent til tregðu í spíss við útsprautun. Kaflinn er langverst farinn í upphafi, en við stöð 7482, sjá myndir 13 a) og b) lítur kaflinn betur út fyrir utan rákina.

Mynd 13 a) og b) Rák eftir stíflaðan spíss sést á mynd a) og flekkir á hægri akrein á mynd b)

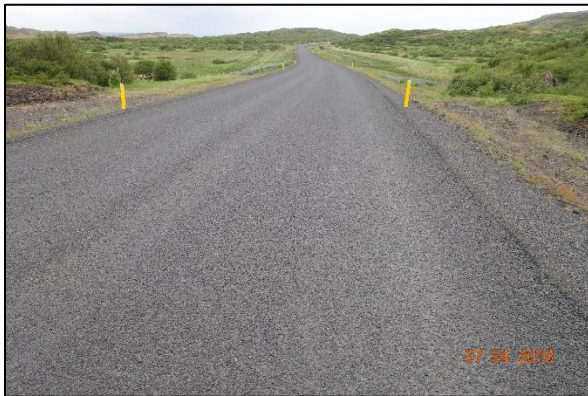
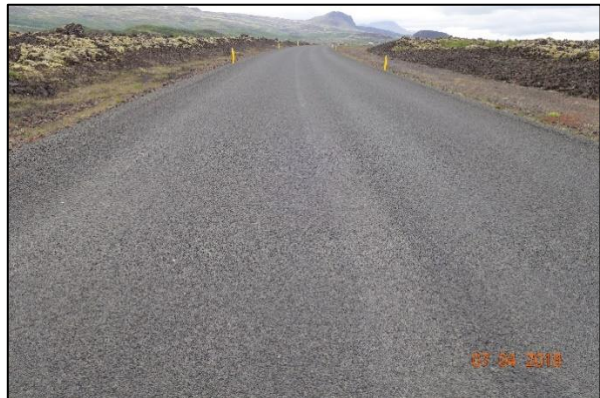
Mynd 14 a) og b) Bikþeytukafli á 1-h1 við stöð 1509, séð í vestur og austur

Það er smá steinlos á þessum kafla, en hann lítur að mestu leyti mjög vel út. Þetta eru kannski örfá prósent steinlos, innan við 5%. Á nokkrum stöðum, eru rákir þar sem hefur orðið steinlos á, en lítilsháttar og á mjög stuttum köflum. Þessi kafli hefði gott af muggupéttingu eins og reyndar kaflinn sem lýst var hér að framan.

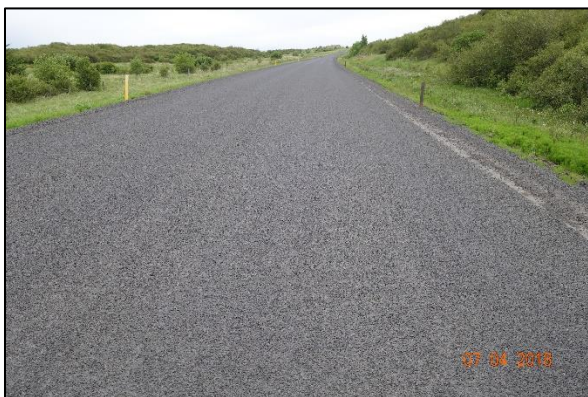
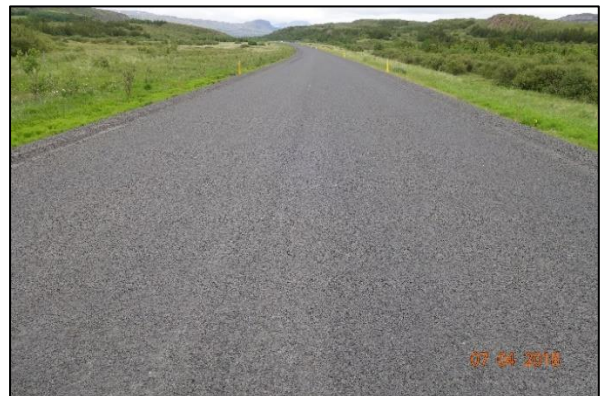
Næst er skoðaður kafli á 1-h0 sem byrjar í stöð 4893 og endar við stöð 6173. Þetta er bikþeyta með 8/11 mm steinefni frá Brekkunefi. Þarna var lagt ralumac 2017 og lögð yfir bikþeyta, en sú yfirlögn misheppnaðist algjörlega og skófst sú bikþeyta alveg af. Það er sem sagt nýbúið að yfirleggja þennan kafla aftur. Á þennan kafla var lögð bikþeyta með 2% þynningarefni (flux), en 1,5% á kaflanum sem er þarna norðan við. Teknar myndir við stöð 5647, sjá myndir 15 a) og b).

Mynd 15 a) og b) Bikþeytukafli á 1-h0 við stöð 5647, séð í vestur og austur

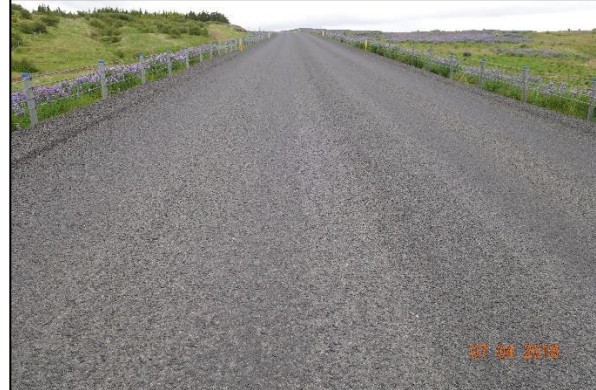
Mynd 16 a) og b) Bikþeytukafli á 1-h0 við stöð 2404, séð í vestur og austur

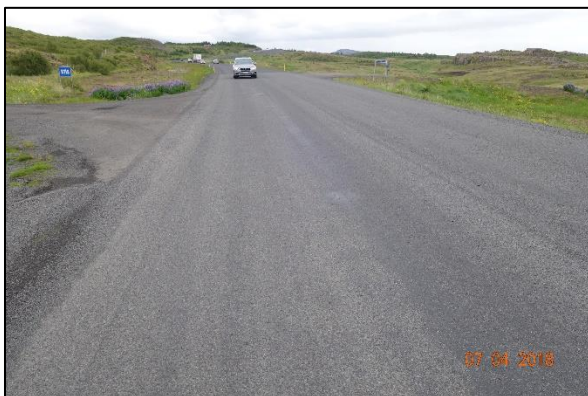
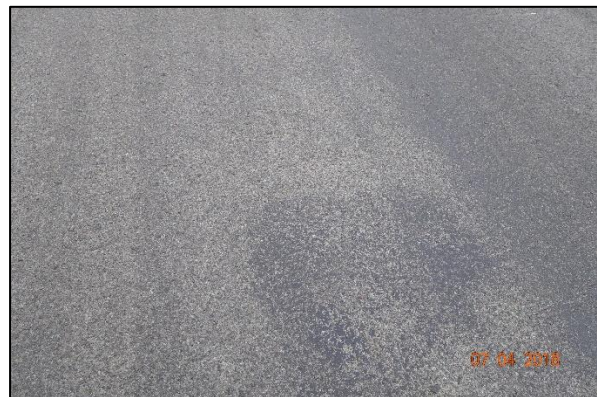
Mynd 17 a) og b) Óvarið 4/8 mm kílingarefni frá Hólalbrú í stöð 1632 í austurátt

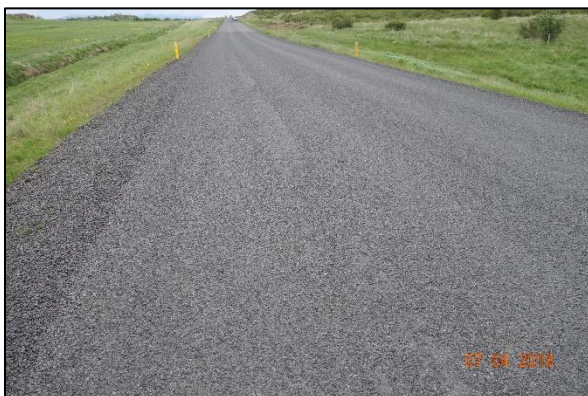
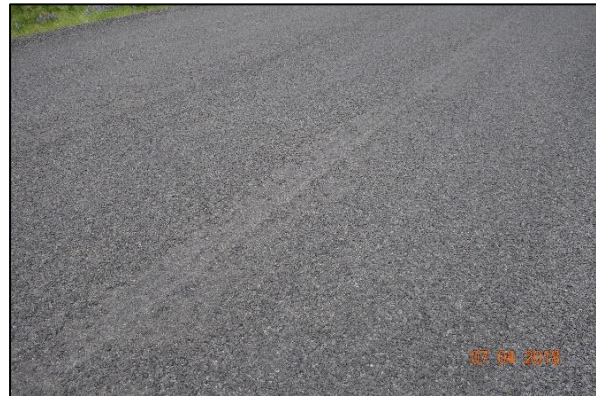
Þessi viðsnúna klæðing er að mestu í lagi í hjólförum þar sem nægileg þjöppun hefur náðst, en talsvert ber á steinlosi á milli hjólfara, sem skoðað er nánar aðeins lengra inni á kaflanum í stöð 1615, sjá myndir 19 a) og b).

Mynd 19 a) og b) Viðsnúin klæðing á 1-h0 í stöð 1615

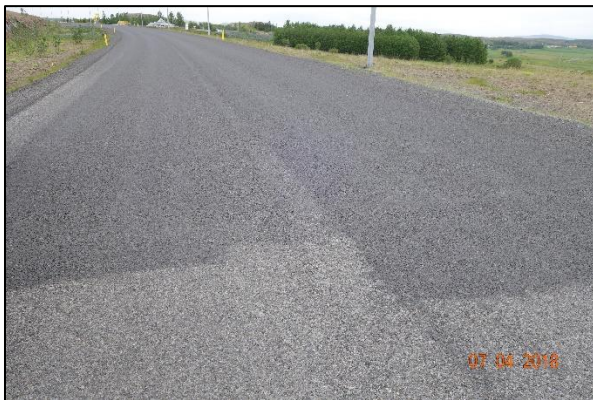
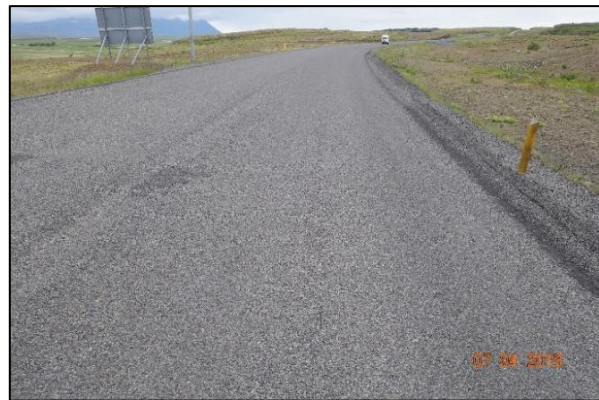
Mynd 20 a) og b) Kaflaskil 8/11 mm Brekkunefi a) og 8/11 mm Hólabrú b)

Báðir þessir kaflar líta ágætlega út og ekki sjáanlegar neinar skemmdir.

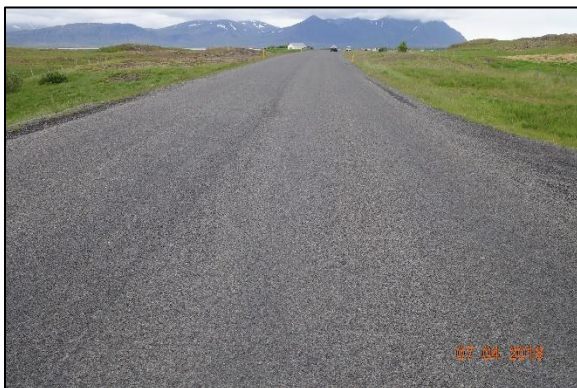
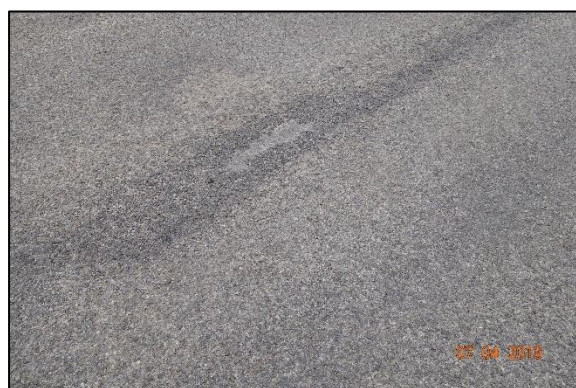
Mynd 21 a) og b) Bikþeytukafli á 1-g8 með 8/11 mm Hólabrú

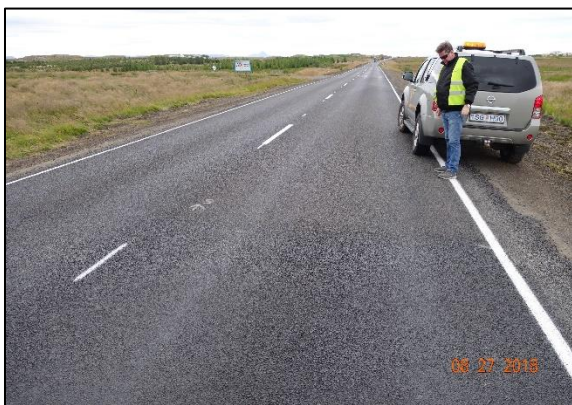
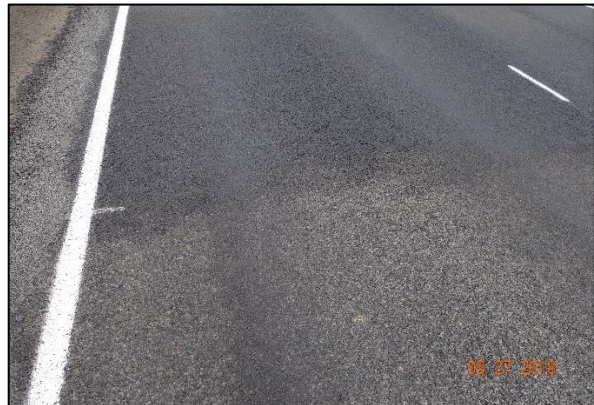
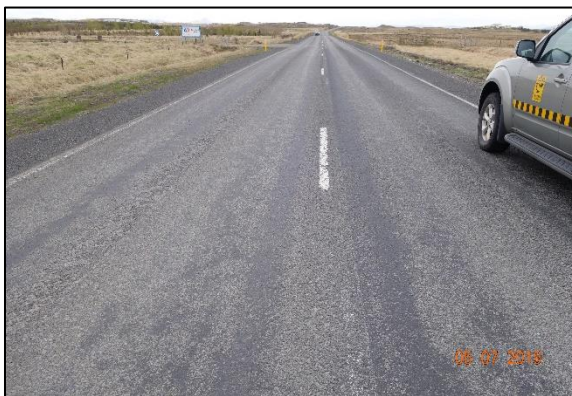
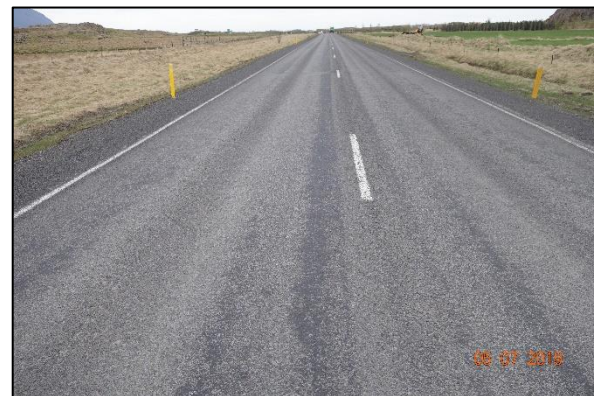
Mynd 22 a) til d) Myndir teknar af skilum þéttrar klæðingar og ekki þéttrar klæðingar á 1-g8

Þarna virðist vera að 8/11 mm steinefnið frá Hólalbrú hafa slitnað alveg í gegn í hjólförum og er það metið á um 30-40% af yfirborðinu. Á hryggjunum er líka talsvert mikið steinlos sem stafar væntanlega af því að snjóplógar hafa skafið steinefnið í burtu. Því verður þessi kafli að dæmast ónýtur af völdum slits nagladekkja í hjólförum. Með öðrum orðum má segja að það hefði þurft að nota mun slitsterkara steinefni og jafnvel 11/16 mm steinastærð miðað við það magn vetrarumferðar á negldum hjólbörðum sem fer um á þessum stað.

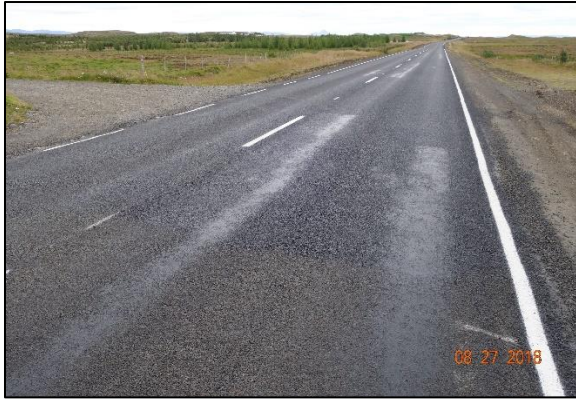
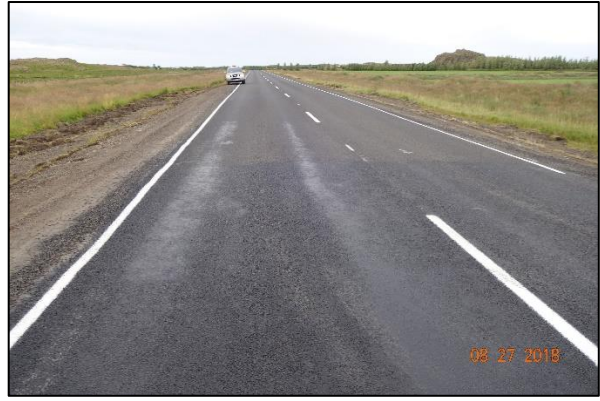
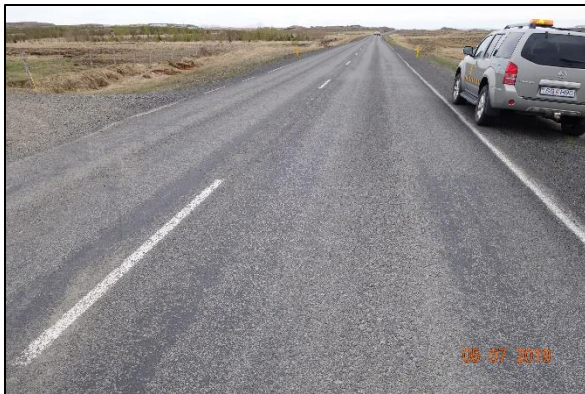
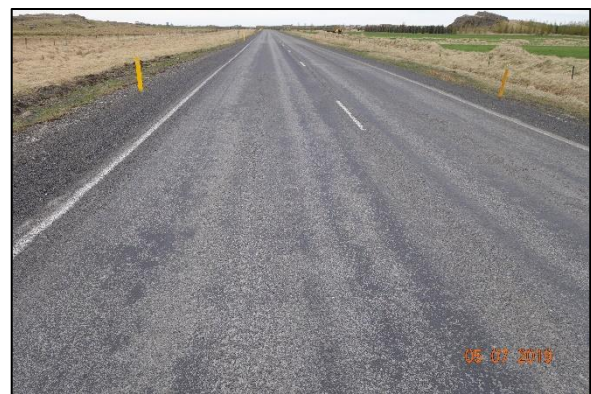
Mynd 23 a) til d) Myndir teknar af skilum þéttar klæðingar og ekki þéttar klæðingar á 1-g8

Það vekur athygli að yfirborð stutta kaflans milli stöðva 3364 og 3412 sem ekki átti að þetta var nokkuð dökkt að hausti, sérstaklega í hjólförum. Það bendir til þess að umferð hafi dregið til bikþeytu sem dreift hafði verið áður þéttingar. Einnig virðist hafa leikið úr dreifara frá stöð 3412 og norður eftir og þar er of mikið bindiefni í hjólförum hægri akreinar til að byrja með. Almennt virðist dreifing á muggupéttingu ekki hafa verið nákvæm og víða eru feitar ræmur hér og þar. Ætla mátti að bikþeyta til muggupéttingar ætti að vera það þunnfljótandi og í hæfilegu magni, þannig að hún læki að mestu ofan af steinefninu og á milli steinanna, alveg niður í undirlagið. Svo virðist ekki hafa verið raunin hér, a.m.k. ekki yfir allt þversniðið.

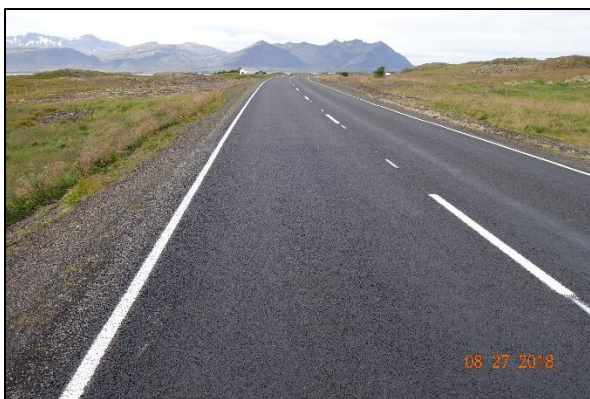
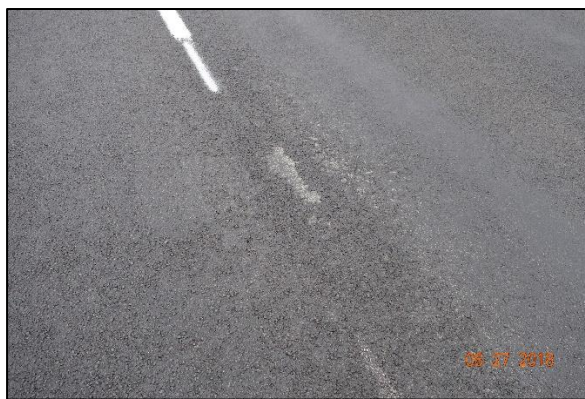
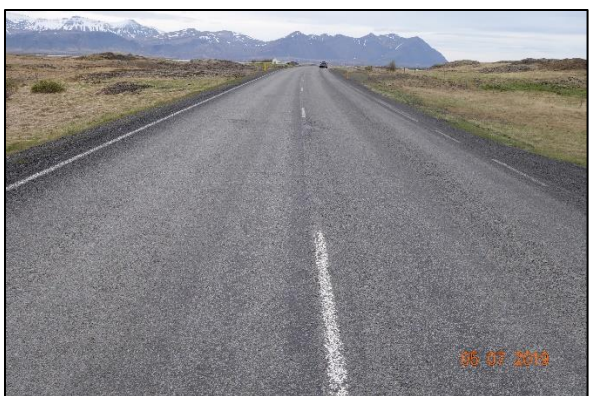
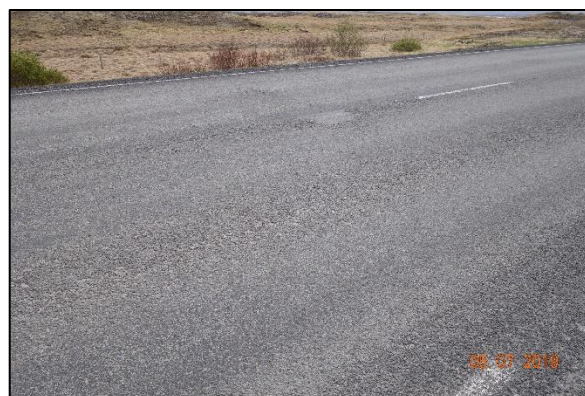
Mynd 24 a) til d) Myndir teknar af muggupéttri klæðingu á 1-g8 í stöð 5950.

Niðurstaðan er sú, að þessi kafli var í góðu lagi haustið 2018, en muggupéttingin er of ójöfn og sumstaðar er of mikið af henni, en sumstaðar er hún hæfileg. Ekki sást skemmdir eða steinlos á kaflanum, nema á þessum eina stað. Þar sem mest er af muggupéttingu er steinefnið alveg á kafi í henni. Vorið 2019 er þessi kafli slitinn í gegn á hjólförum og steinlos hefur einnig átt sér stað að hluta. Skemmdin sem fór óviðgerð undir veturinn hefur stækkað og steintap á miðhrikk sitt hvoru megin við skemmdina hefur átt sér stað.

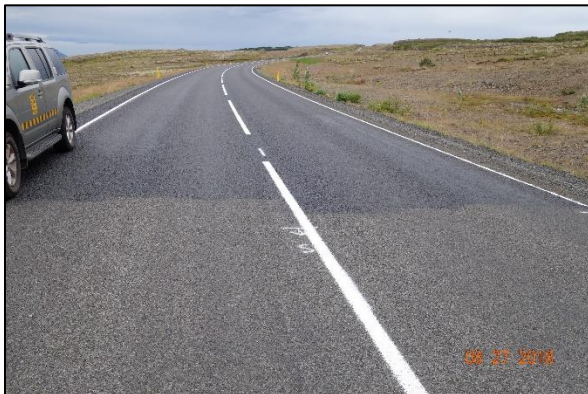
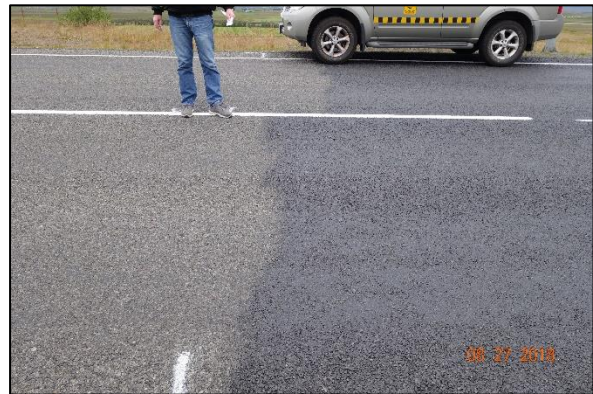
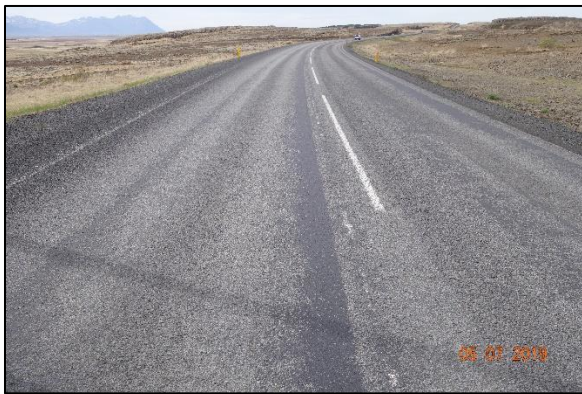
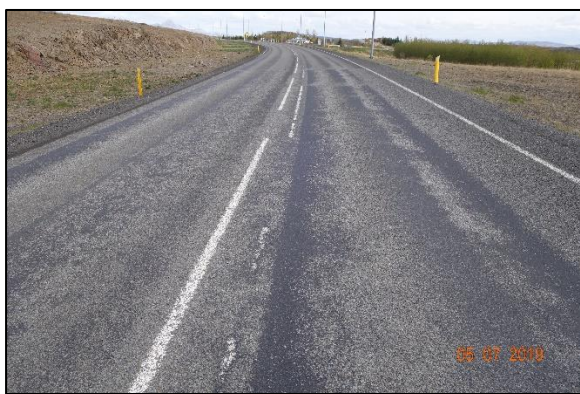
Mynd 25 a) og b) Myndir teknar á 1-g9 við stöð 8900 á skilum muggupétts og ekki þétts yfirborðs

Báðir þessir kaflar litu vel út (þ.e.a.s. með steinefni frá Hólabrú eða Brekkunefi) haustið 2018 og það voru engar skemmdir á þeim, hvort sem er með muggupéttingu eða ekki, eins og einnig má sjá á myndum 25 a) og b). Við úttekt vorið 2019 kom í ljós að búturinn sem var ekki muggupéttur, frá stöð 9800 til stöðvar 8926, með 8/11 mm steinefni frá Hólabrú er ónýtur vegna nagladekkjaslits og líklega einnig snjóplóga. Hólabrúarkaflinn sem var muggupéttur, frá stöð 8365 til stöðvar 8900 með sama steinefni er lítið eitt skárri og ekki alveg slitið í gegn og dæmist því skemmdur vegna slits, en ekki alveg ónýtur. Þó er nokkuð víst að hann þoli ekki annan vetur og slitni alveg í gegn þá.

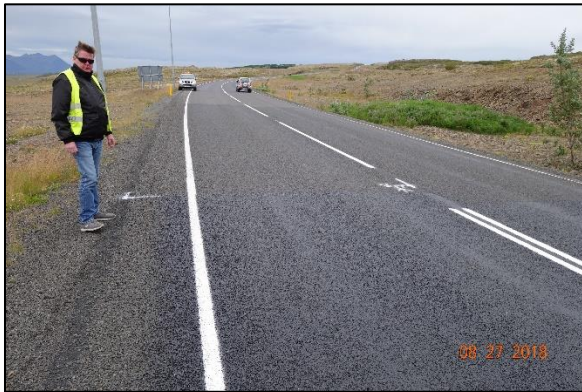
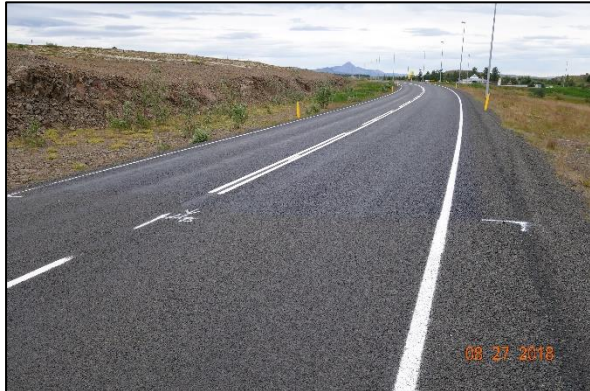
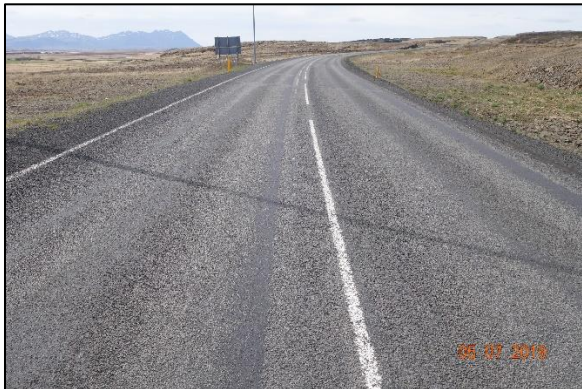
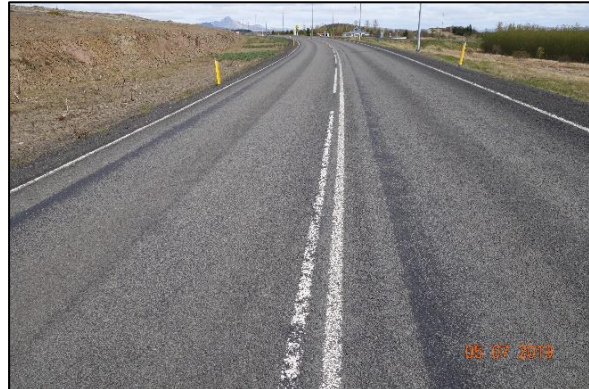
Mynd 26 a) til d) Myndir teknar á 1-g9 við stöð 8944 á skilum mugguþétts og ekki þétts yfirborðs

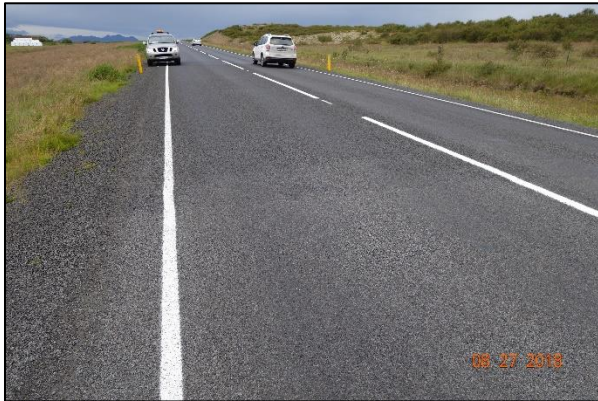
a) 1-h0 stöð 1409 haust 2018

Næst taka við þrenn skil á vegi 1-h0, en fyrstu skilin eru á milli 8/11 mm frá Brekkunefi með muggupéttingu og án muggupéttingar. Þessi kafli er allur muggupéttur, allta að stöð 1385 og að stöð 1409, en þar er hann án þéttingar. Þá tekur við kafli sem er með 4/8 mm efni frá Brekkunefi og er hann ekki þéttur frá stöð 1409 og að stöð 1434, þar sem muggupétt er á ný og nær sá kafli að stöð 1516. Teknar voru myndir við stöð 1409 á skilunum haustið 2018 og vorið 2019, sjá myndir 27 a) til d) í sitt hvora áttina.

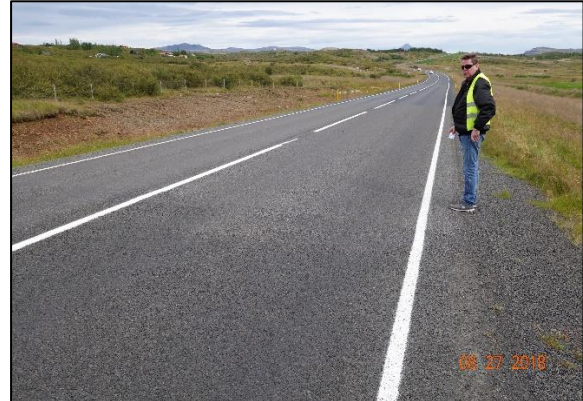
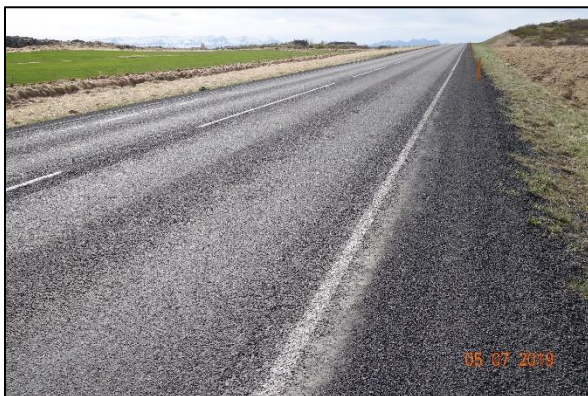
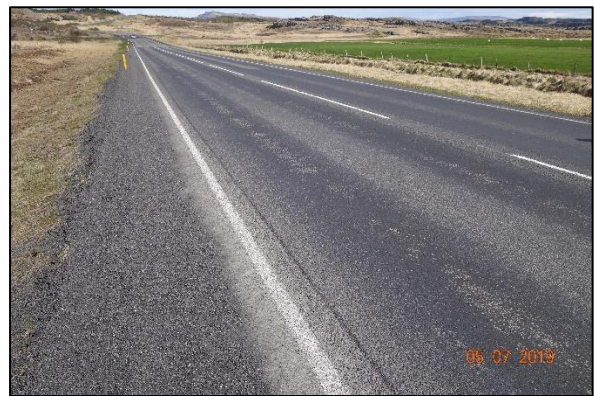
b) 1-h0 stöð 1409 haust 2018

c) 1-h0 stöð 1409 vor 2019

d) 1-h0 stöð 1409 vor 2019

Mynd 27 a) og b) Myndir teknar á skilum 8/11 mm og 4/8 mm steinefni sem ekki er þétt í stöð 1409

Mynd 27 a) er tekin að hausti 2018 í suður og sýnir fremst 4/8 mm ekki þétt steinefni, svo koma skil og við tekur ekki þétt 8/11 mm steinefni og fjærst (þar sem bílarnir eru) tekur svo við muggupétt klæðing með 8/11 mm steinefni. Á mynd 27 b) snýst þetta við og fremst er 8/11 mm ekki þétt steinefni, síðan tekur við 4/8 mm ekki þétt steinefni (þar sem maður stendur) og fjærst er svo muggupétt 4/8 mm klæðing sem nær til stöðvar 1516. Myndir 27 c) og d) eru teknar á svipuðum stað í suður og norður vorið 2019. Það kom í ljós að muggupétti 8/11 mm kafllinn sem nær að stöð 1385 lítur mun betur út en stutti kafllinn með sama steinefni milli stöðva 1385 og 1409. Kafllinn sem var þéttur er metinn með allt að 10% steinlosi, en sá sem var ekki þéttur er metinn með 20% steinlos. Þarna sést því greinilega að muggupétting hefur klárlega verið til góðs fyrir veginn.

Stutti kafllinn með 4/8 mm steinefni sem var ekki muggupéttur er gjörónýtur og alveg slitinn í gegn frá stöð 1409 til stöðvar 1434, metið svo að um 80% til 90% yfirborðsins sé alveg slitið í gegn, sbr. mynd 27 d). Þar tekur við muggupéttur 4/8 mm kafli frá stöð 1434 til stöðvar 1516 sem er litlu skárri en sá sem var ekki þéttur, en þó sjónarmunur á köflunum þótt báðir séu ónýtir.

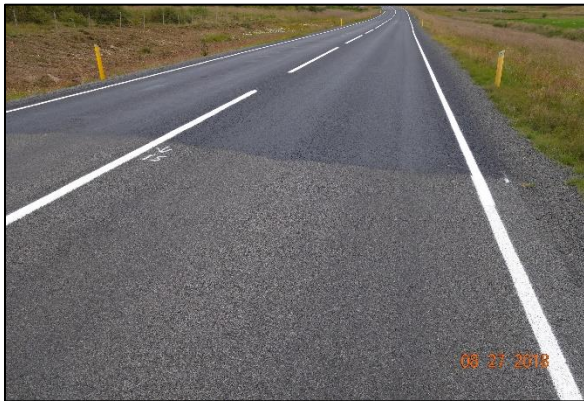
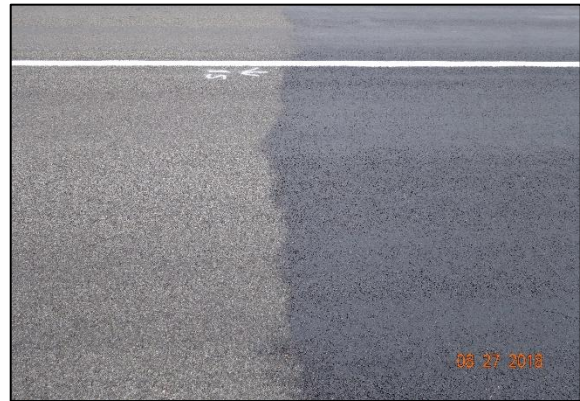
a) 1-h0 stöð 1434 haust 2018

b) 1-h0 stöð 1434 haust 2018

Mynd 28 a) og b) Myndir teknar á 1-h0 við stöð 1434 þar sem við tekur 4/8 mm efni með þéttingu

Þessir kaflar litu ágætlega út um haustið 2018, en muggupéttingin var sumstaðar fullmikil, bæði sunnan við fyrstu skilin sem voru nefnd með 8/11 mm steinefni (stöð 1385) og einnig á muggupétta 4/8 mm kaflanum að norðan (stöð 1434). Þar hefði líklega verið eðlilegra að vera með minni muggupéttingu heldur en á grófara efninu. Það voru engar skemmdir á þessum köflum haustið 2018, en eins og fyrir segir voru kaflarnir með 4/8 mm steinefni dæmdir ónýtir vorið 2019.

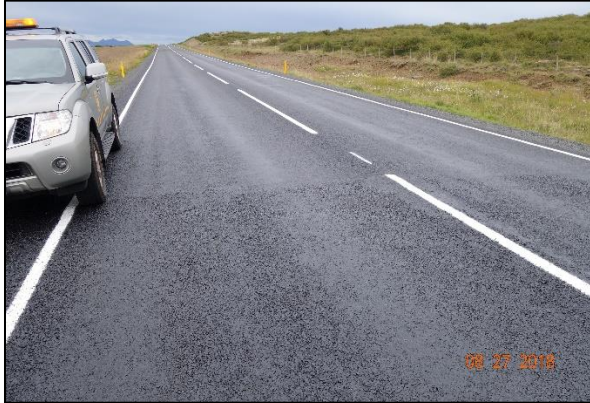
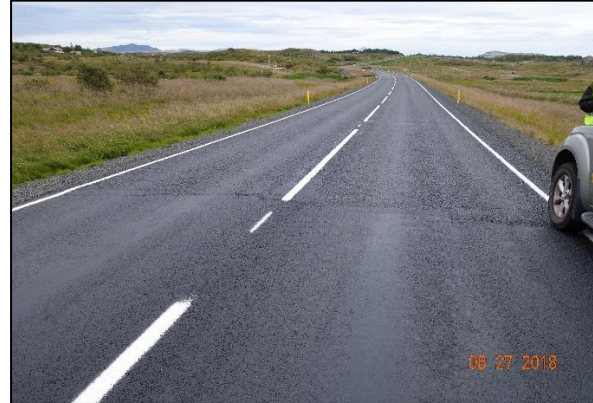
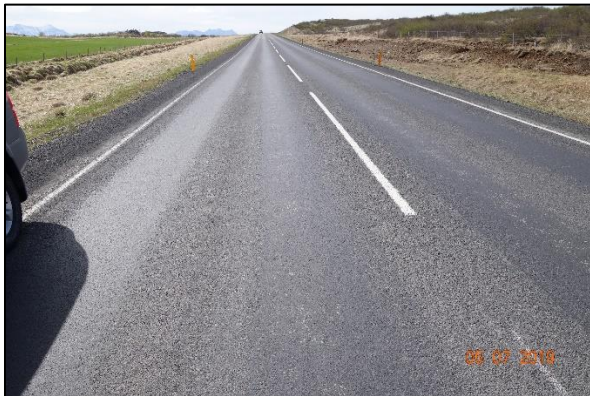
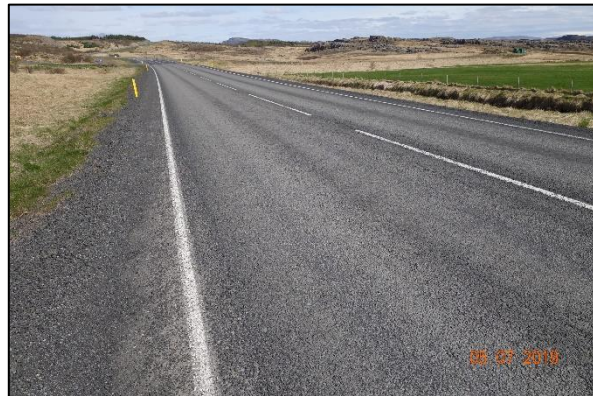
a) 1-h0 stöð 1516 haust 2018

b) 1-h0 stöð 1516 haust 2018

c) 1-h0 stöð 1516 vor 2019

d) 1-h0 stöð 1516 vor 2019

Mynd 29 a) til d) Myndir á 1-h0 við stöð 1516 þar sem er 4/8 mm efni sunnan við en 11/16 norðan við. Myndir 29 a) og c) eru teknar til suðurs yfir á 4/8 mm kaflann og myndir 29 b) og d) eru teknar til norðurs yfir á 11/16 mm viðsnúna kaflann. Sjá má að báðir kaflarnir voru feitir um haustið, aðallega í hjólförunum, sem bendir til of mikillar yfirsprautunar eða þá að þéttiefnið hafi verið of seigt til að renna vel á milli steinanna. Vorið 2019 er muggupétting 4/8, dæmdur ónýtur sem fyrr, en muggupétting 11/16 mm viðsnúna klæðingin lítur vel út og er nánast alveg óskemmd. Sú aðgerð að leggja viðsnúna klæðingu virðist því hafa tekist með ágætum sumarið 2018.

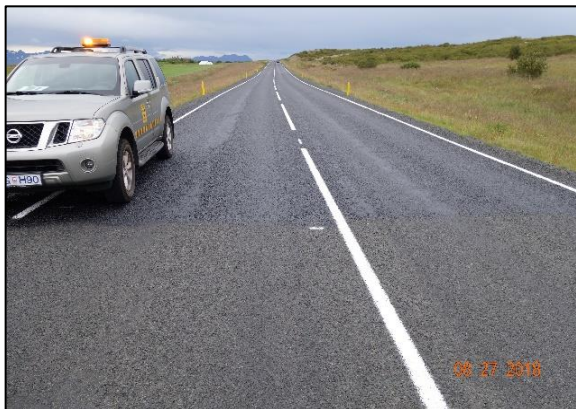
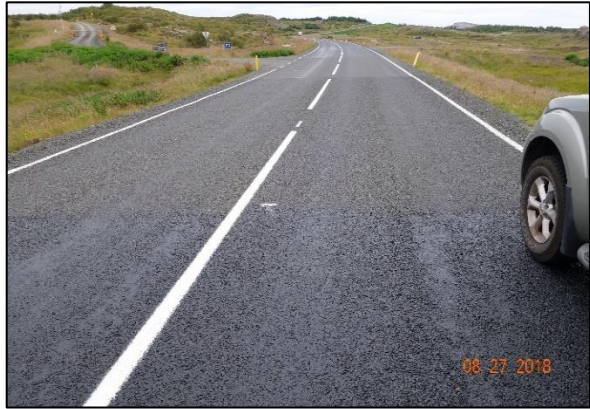
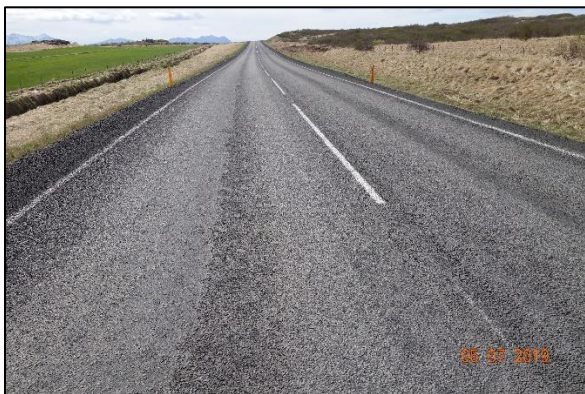
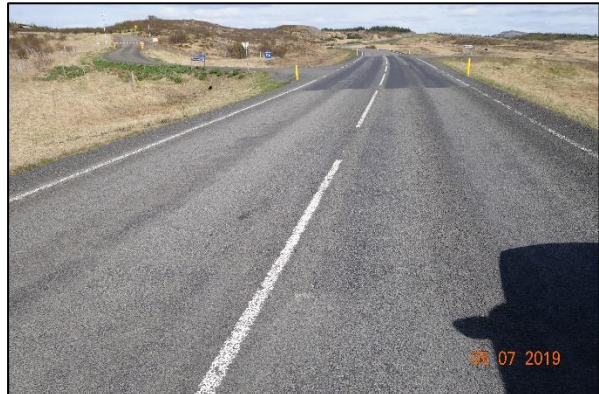
a) 1-h0 stöð 1617 haust 2018

b) 1-h0 stöð 1617 haust 2018

c) 1-h0 stöð 1617 vor 2019

d) 1-h0 stöð 1617 vor 2019

Mynd 30 a) til d) Myndir til suðurs og norðurs í stöð 1617 á viðsnúinni klæðingu

Viðsnúna klæðingin með 4/8 mm undir og 11/16 mm yfir virðist ekki hafa heppnast að öllu leyti þarna þegar úttekt var gerð að hausti 2018, þar sem svolítið steinlos hafði átt sér stað í kaflanum, aðallega á milli hjólfara. Bæði var tekið eftir steinlosi í kaflanum sem var muggupéttur og þeim sem var ekki muggupéttur, enda átti þetta steinlos sér stað áður og sást það vel þegar kaflinn var skoðaður 4. júlí og lýst er í kafla 1.2 hér að framan. Í þessum kafla er sem sagt steinlos á hryggjum, sem vonandi vonast var til að stöðva með muggupéttingunni. Við úttekt vorið 2019 er tekið eftir lítillhátta steinlosi, sem talið er vera vegna snjóplóga, en allt eins víst að um sé að ræða steinlosið sem hafði átt sér stað skömmu eftir útlögn. Kaflinn er þó metinn í fínu lagi þrátt fyrir þetta og virðist ekkert hafa aukist steinlos á honum yfir veturinn, hvorki þeim muggupétta eða þeim sem var ekki þéttur.

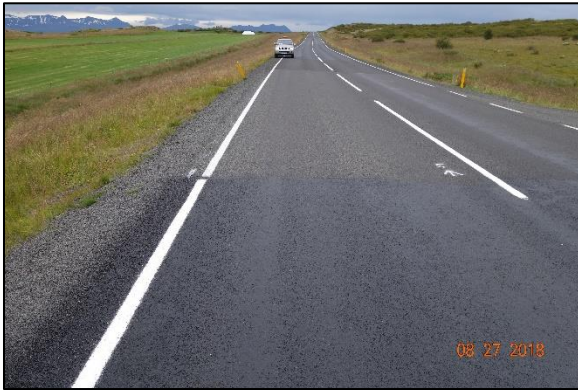
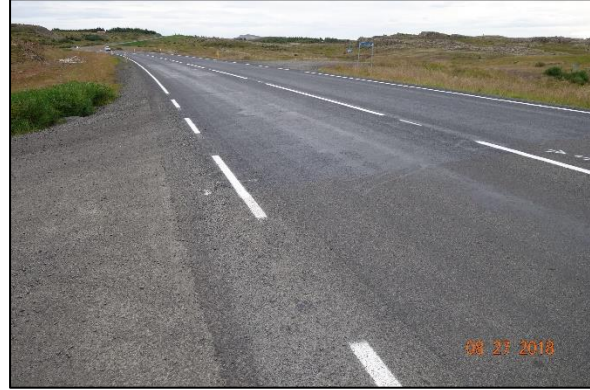
a) 1-h0 stöð 1632 haust 2018

b) 1-h0 stöð 1632 haust 2018

Mynd 31 a) og b) Myndir teknar á skilum 4/8 mm efnis án og með þéttingu í stöð 1657 á 1-h0

Mynd 31 a) er tekin í suður og sést 4/8 mm kaflinn með þéttingu næst á myndinni, þá kemur 4/8 mm kalfinn sem var ekki þéttur, þarnæst 11/16 mm viðsnúna klæðingin sem var ekki þétt og loks viðsnúna klæðingin sem var mugguþétt (tekur við þar sem bíllinn stendur). Á mynd 30 b), sem tekin er í norður yfir á mugguþétt 4/8 mm efni, má sjá að þéttingarefnið hefur lekið til þarna í byrjun við stöð 1657 í áttina út af veginum. Lengra inn á þéttingunni má sjá mjög feita bletti, aðallega langsum. Draga má þá ályktun að of miklu þéttingarefni hafi verið dreift yfir svo smágerst steinefni sem hafði auk þess fyrir feita bletti í yfirborðinu, t.d. við úttektina 4. júlí sem fjallað er um í kafla 1.2 hér að framan.

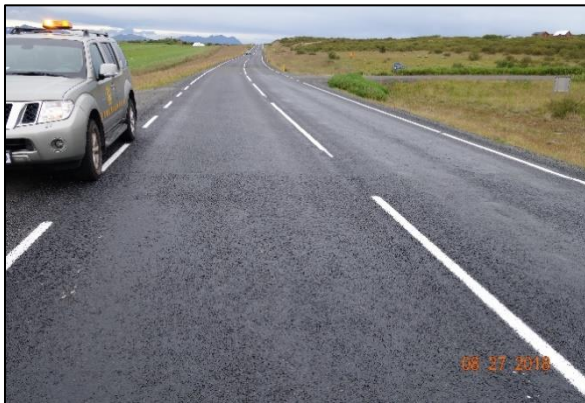
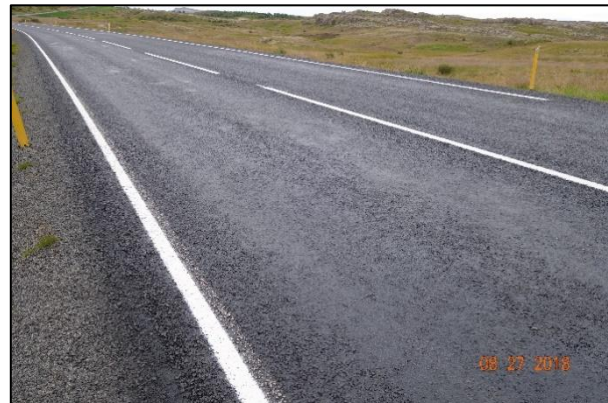
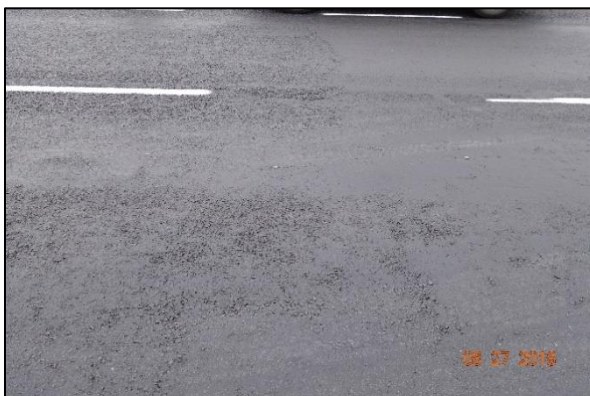
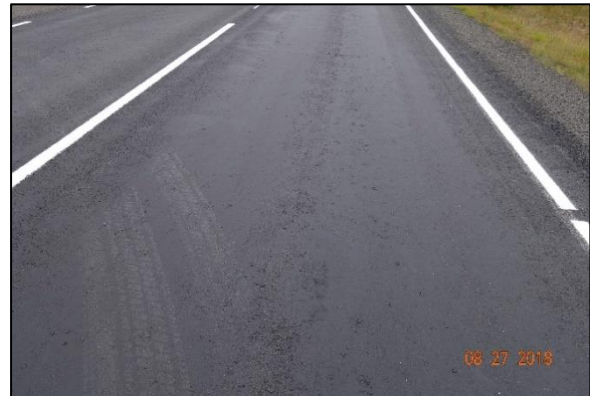
a) 1-h0 stöð 1695 haust 2018

b) 1-h0 stöð 1695 haust 2018

c) 1-h0 stöð 1695 haust 2018

d) 1-h0 stöð 1695 haust 2018

Mynd 32 a) til d) Myndir teknar á skilum 4/8 og 11/16 mm efnis með þéttingu í stöð 1695 á 1-h0

Myndir 32 a) til d) eru allar teknar haustið 2018 í suður og norður yfir skilin á mugguþéttu 11/16 mm og 4/8 mm klæðingunni. Mynd 32 c) sýnir skilin í nærmynd þar sem grófa efnið er vinstra megin og fína efnið hægra megin og mynd 32 d) sýnir yfirborð 4/8 mm. Stærri steinar eru sokknir ofan í klæðinguna þarna og gætu hafa verið skafnir upp úr undirlagi haugsins í námunni. Við þessi skil er of miklu þéttingarefni dreift og alveg sérstaklega á 4/8 mm steinefninu, það er alveg á kafi í þéttingarefninu. Þetta er við gatnamót og er það óheppilegt, því það er lítið hemlunarviðnám í yfirborði 4/8 mm steinefnisins þar sem það er á kafi í þéttingarefninu.

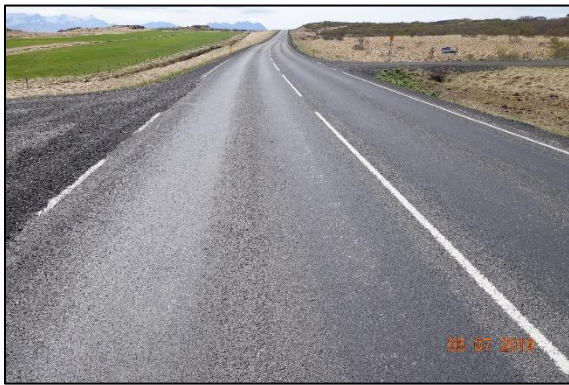
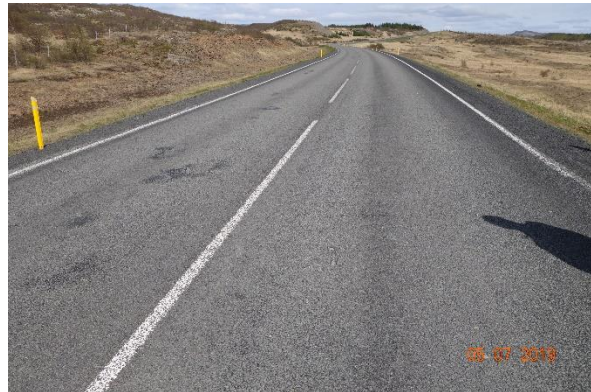
a) 1-h0 stöð 1695 vor 2019

b) 1-h0 stöð 1695 vor 2019

Mynd 33 a) og b) Myndir teknar á skilum 4/8 mm og 11/16 mm efnis í stöð 1695 á 1-h0

Mynd 33 a) er tekin í suður yfir 4/8 mm klæðinguna og sýnir að allt steinefni er slitið úr hjólförum og kaflinn er í raun alveg ónýtur. Mynd 33 b) sýnir hins vegar yfir 11/16 mm klæðinguna og telst hún alveg óskemmt hér. Þó er tekið eftir feitum blettum á vinstri akrein, svo og of stórum aðskotasteinum, eins og minnst var á við haustúttekt 2018.

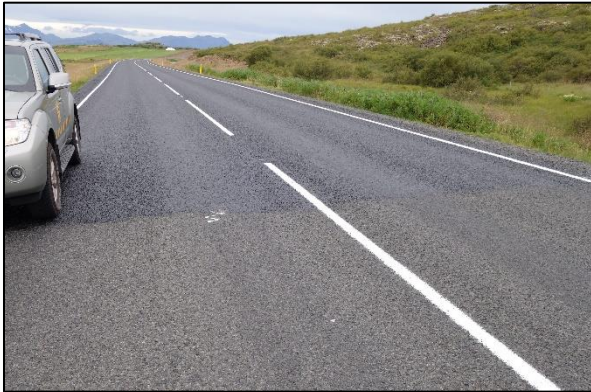
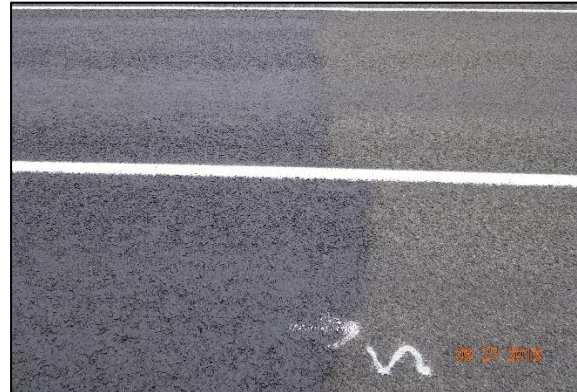
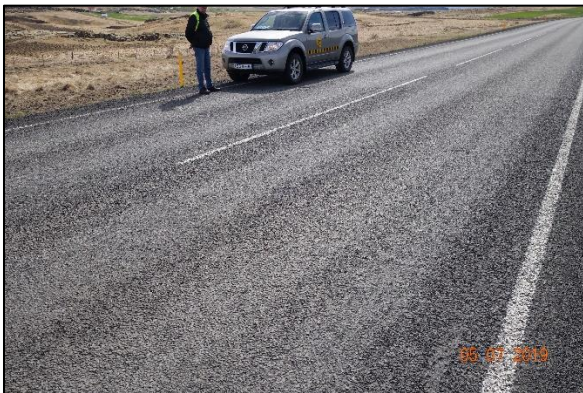
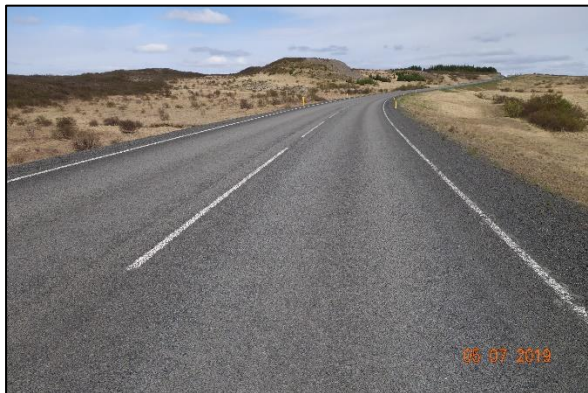
a) 1-h0 stöð 1999 haust 2018

b) 1-h0 stöð 1999 haust 2018

c) 1-h0 stöð 1999 vor 2019

d) 1-h0 stöð 1999 vor 2019

Mynd 34 a) til d) Myndir teknar á skilum 11/16 mm efnis með og án þéttingar í stöð 1999 á 1-h0

Klæðingin er þarna í mjög góðu lagi, en það er eins og áður, að muggupéttingin var heldur mikil í yfirborði að haustinu 2018. Eftir veturinn er kafllinn nánast óskemmdur og varla hægt að greina mun á því sem var muggupétt og því sem var ekki þétt.

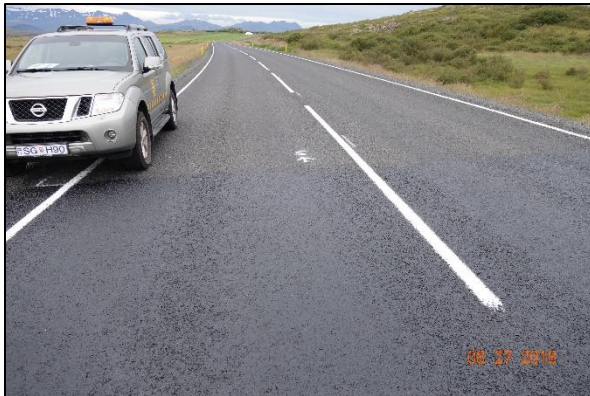
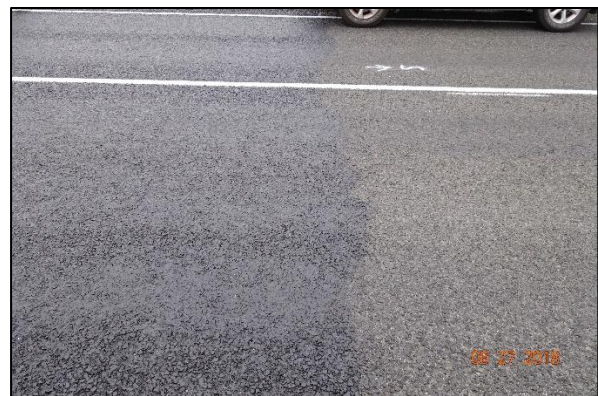
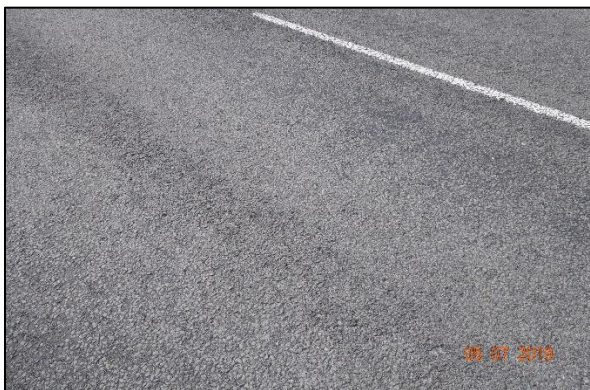
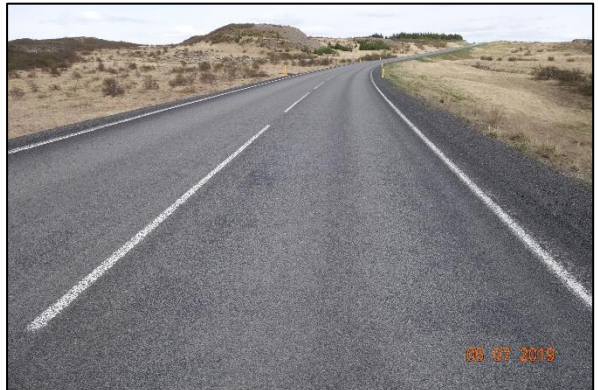
a) 1-h0 stöð 2050 haust 2018

b) 1-h0 stöð 2050 haust 2018

c) 1-h0 stöð 2050 vor 2019

d) 1-h0 stöð 2050 vor 2019

Mynd 35 a) til d) Myndir teknar á skilum 11/16 mm efnis án og með péttingu í stöð 2050 á 1-h0

Eftir veturinn er kaflinn nánast óskemmdur í þessari stöð og varla hægt að greina mun á því sem var muggupétt og því sem var ekki þétt.

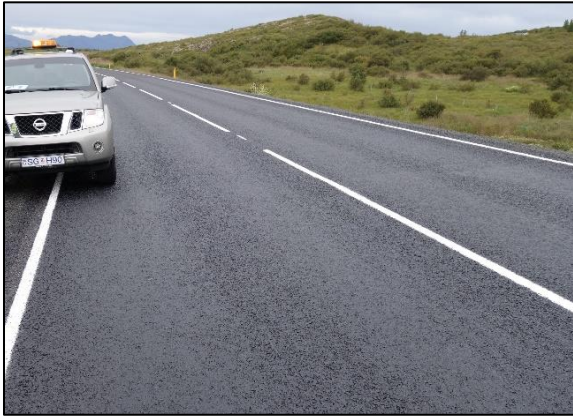
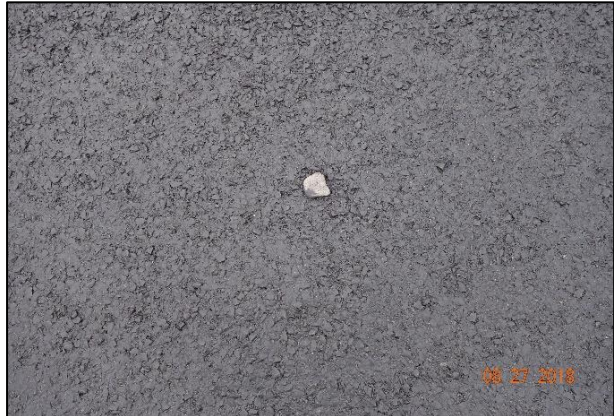
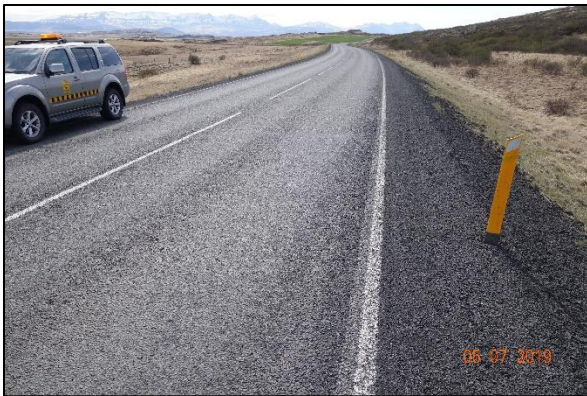
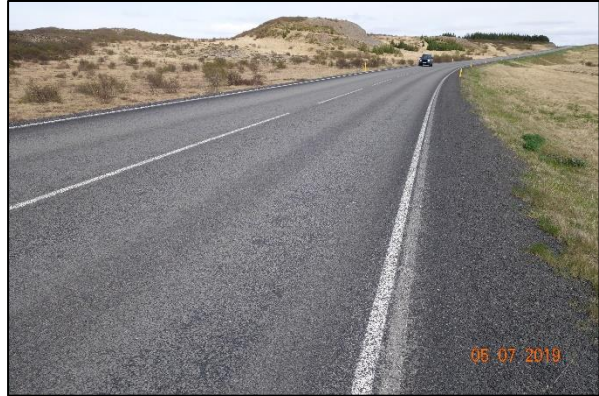
a) 1-h0 stöð 2095 haust 2018

b) 1-h0 stöð 2095 haust 2018

c) 1-h0 stöð 2095 vor 2019

d) 1-h0 stöð 2095 vor 2019

Mynd 36 a) til d) Myndir teknar á skilum 11/16 mm efnis án og með límingu í stöð 2095 á 1-h0

Það sést lítill sem enginn munur á köflunum, sitt hvoru megin við þessi skil, enda í raun sama uppskrift alla leið að enda, en áfram virðist mugguþéttingin vera heldur mikil. Þó virðist límdi kaflinn sem tekur við í norður í þessari stöð heldur feitari í hjólförum eftir veturinn en kaflinn sem endar hér og gæti orsakast af auka bindiefni vegna límingar.

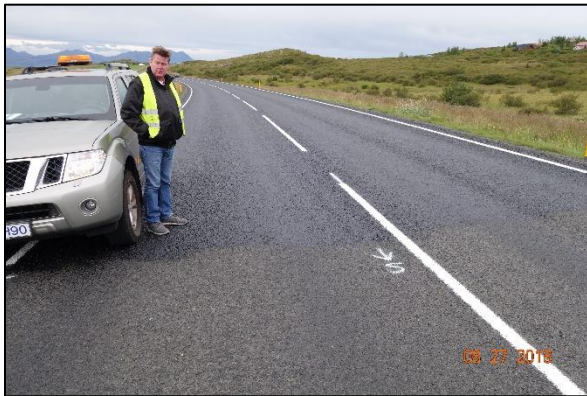
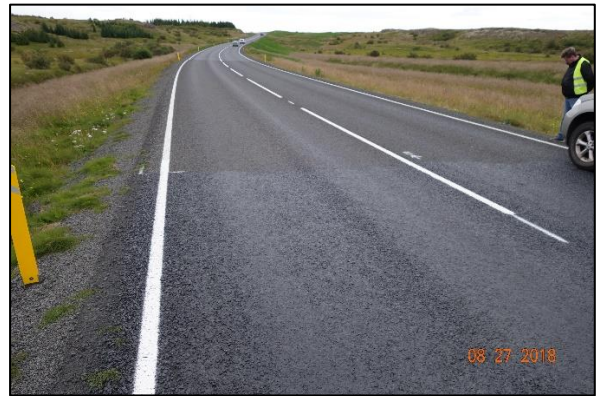
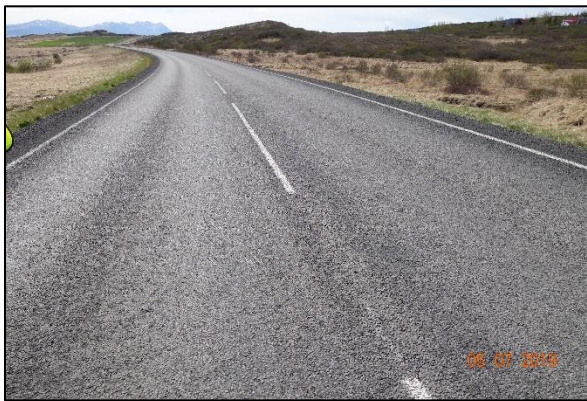
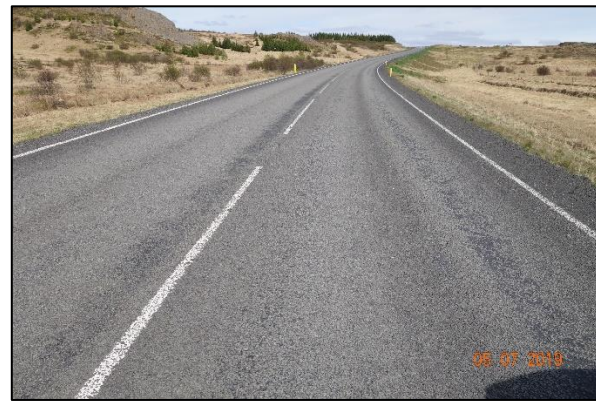
a) 1-h0 stöð 2201 haust 2018

b) 1-h0 stöð 2201 haust 2018

c) 1-h0 stöð 2201 vor 2019

d) 1-h0 stöð 2201 vor 2019

Mynd 37 a) til d) Myndir teknar á skilum 11/16 mm efnis með og án þéttingar í stöð 2201 á 1-h0

Það mátti greina nokkurt steinlos í kaflanum sem er án muggupéttingar haustið 2018, en það er ekki auðvelt að sjá það í kaflanum sem er með muggupéttingu, þótt telja megi að steinlosið hafi átt sér stað áður en muggupétting var sett yfir. Þessi kafli var lagður á límingu og virðist lítilsháttar feitur í hjólförum sem ætti þó ekki að koma að sök og kaflinn lítur vel út.

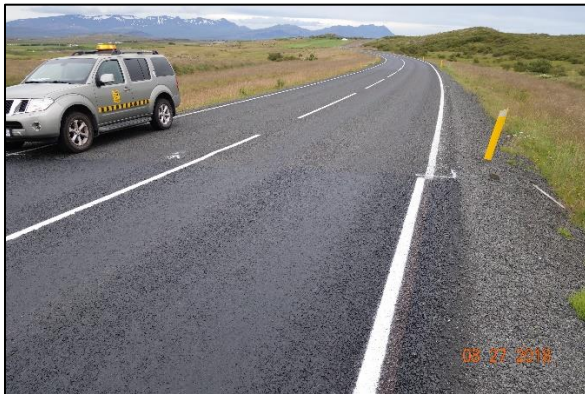
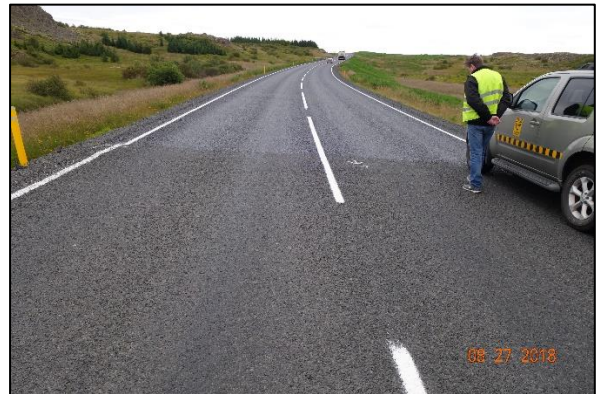
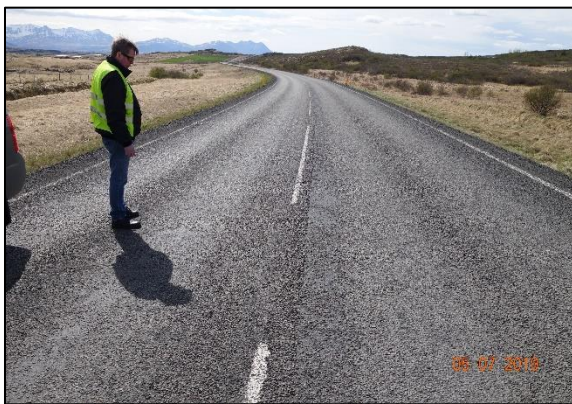
Við stöð 2250 endar þessi óþétti bútur af 11/16 mm efni ofan á límingu og þar eru teknar myndir, sjá myndir 38 a) til d).

a) 1-h0 stöð 2250 haust 2018

b) 1-h0 stöð 2250 haust 2018

c) 1-h0 stöð 2250 vor 2019
