RANNSÓKNAVERKEFNI: SLITLÖG – KLÆÐINGAR – TILRAUNAKAFLAR OG
ÚTTEKTIR

Gunnar Bjarnason
Pétur Pétursson

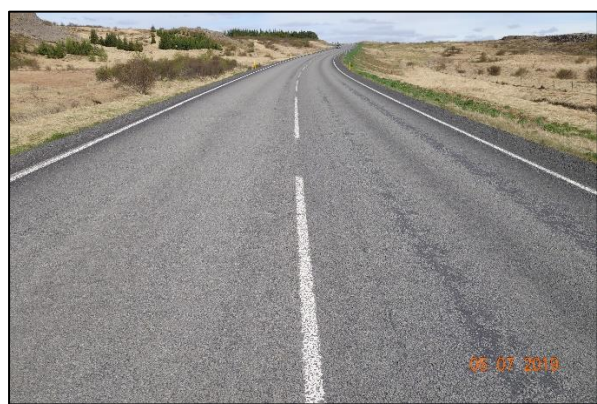
d) 1-h0 stöð 2250 vor 2019

Mynd 38 a) til d) Myndir teknar á skilum 11/16 mm efnis með og án þéttingar í stöð 2250 á 1-h0

Í raun á hér sama lýsing við haustið 2018 og í stöð 2201, þ.e.a.s. að greina má nokkurt steinlos í kaflanum sem er án mugguþéttingar, en það er ekki auðvelt að sjá það í kaflanum sem er með mugguþéttingu. Þetta er þó ekki stórvægilegt steinlos, en ekki er hægt að sjá að steinlosið hafi aukist að neinu marki við úttektir vorið 2019.

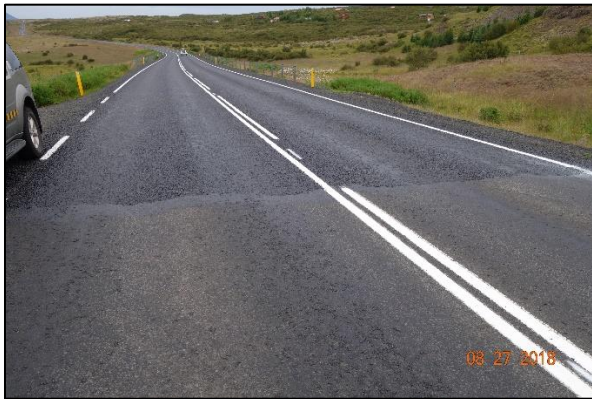
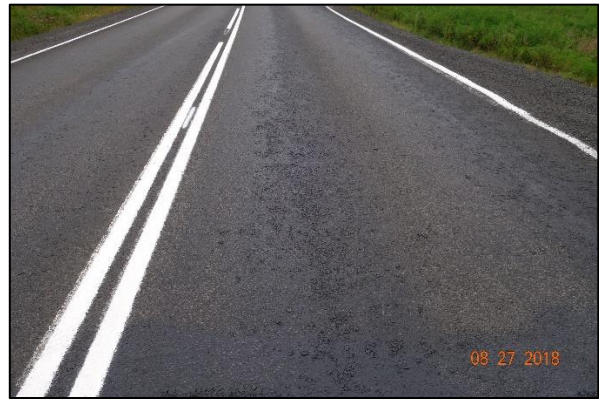
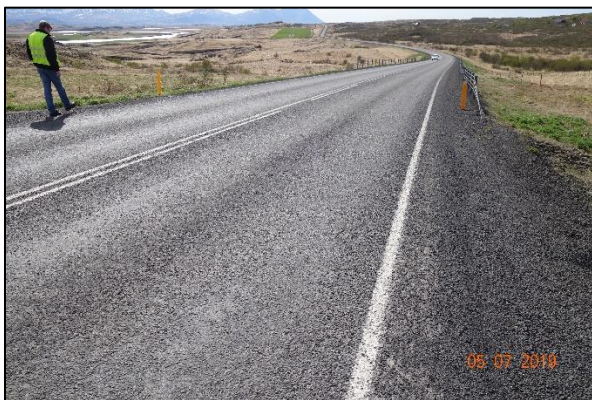
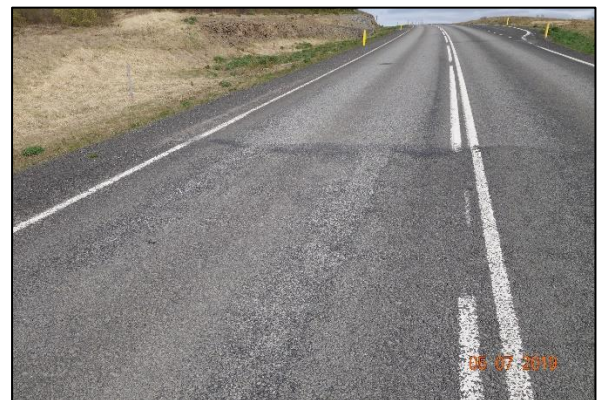
Mynd 39 a) til d) Myndir teknar á skilum 11/16 mm efnis meðþéttingu í stöð 2560 á 1-h0

Myndir 39 a) til d) eru teknar við enda bikþeytutilrauna á vegi 1-h0 í stöð 2560, a) og c) í suður yfir bikþeytukafnann, en b) og d) í norður þar sem eldra undirlag tekur við bæði haustið 2018 og vorið 2019. Það sést að þéttingarefni er í meiri kantinum á nýju bikþeytulögninni um haustið eins og sjá má á mynd 39 a), en kafllinn var í sjálfu sér bindiefnisríkur strax eftir útlögn.

Það var eftir því tekið við skoðun þann 4. júlí að talsvert steinlos var við enda kafans í stöð 2560, en einnig var þá greinilegt að bindiefni/steinefni hafði smitast út á eldra undirlag til norðurs þar sem ekið er út af hægri akrein. Mynd 39 b) sýnir þetta greinilega og er í raun ekki mugguþéttingu um þetta að kenna þar sem smitið varð áður en þétt var. Ekki er að sjá að steinlosið sem varð þarna í enda kafans hafi aukist að nokkru marki vegna vetraráraunar.

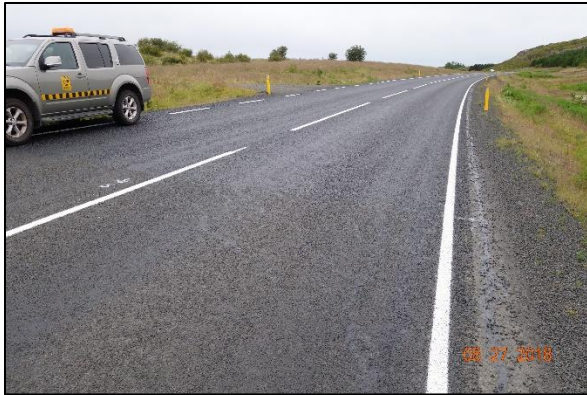
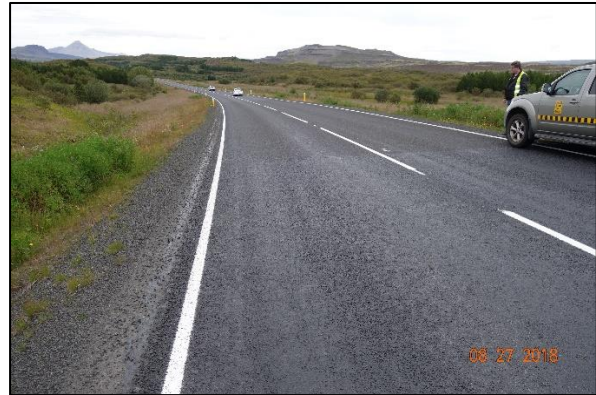
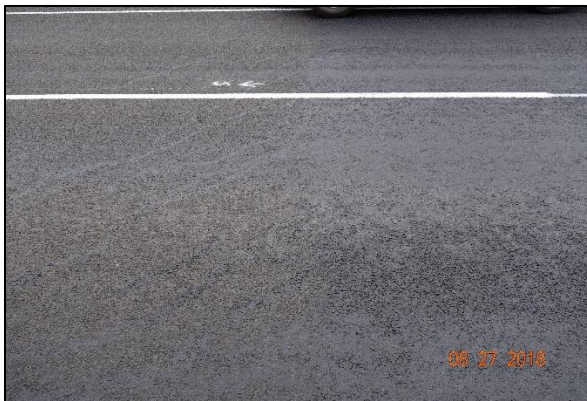
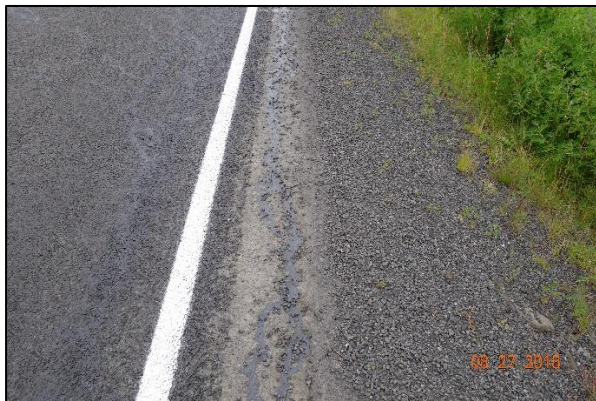
Mynd 40 a) til d) Myndir teknar á skilum þar sem þétting endar á 1-h0 í stöð 5100 haustið 2018

Það sést vel á myndum 38 a) til d) að það hefur verið dreift of miklu þéttingarefni, allavega þarna við endann og hefur lekið út. Bæði eru taumar á undirlaginu, en einnig utan við slitlagsbrúnina í öxlinni. Reyndar er ekki hægt að útiloka að það sem er utan við slilagið hafi lekið úr bikþeytunni sjálfri þegar klæðingin var lögð. Annars lítur þessi klæðing mjög vel út, bæði þétt og óþétt. Við vorúttekt eru aftur teknar myndir á sama stað og um haustið við stöð 5100, sjá myndir 41 a) og b).

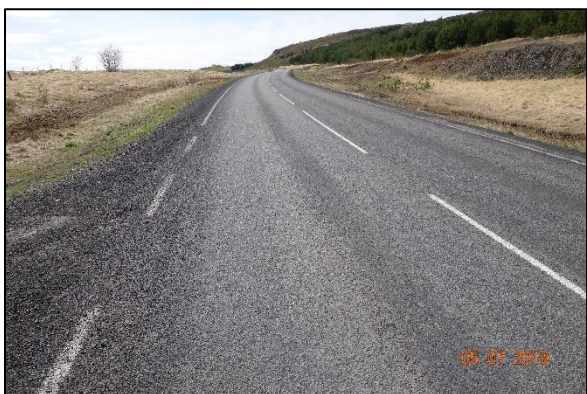
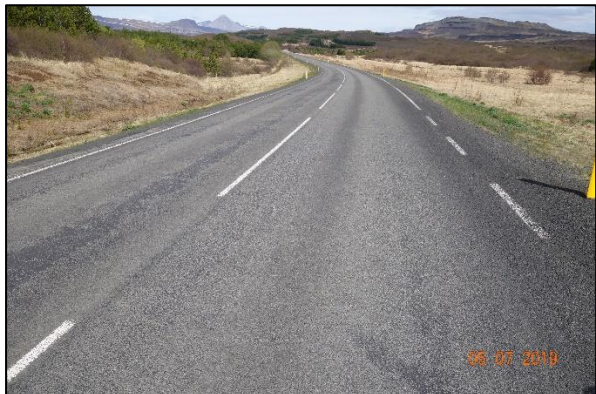
Mynd 41 a) og b) Myndir teknar á skilum þar sem þétting endar á 1-h0 í stöð 5100 vorið 2019

Á vinstri akrein er metið um 20-25% steinlos og flögnun, sem væntanlega stafar af snjóplógum, en á hægri akrein er sáralítið steinlos eða flögnun. Upp brekkuna er mikið steinlos, en á akreininni niður brekkuna er lítið steinlos. Framan við stöð 4895, þar sem er mugguþétt er fremur lítið steinlos á veginum.

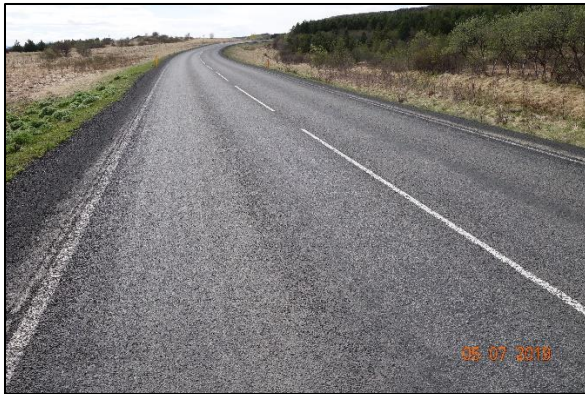
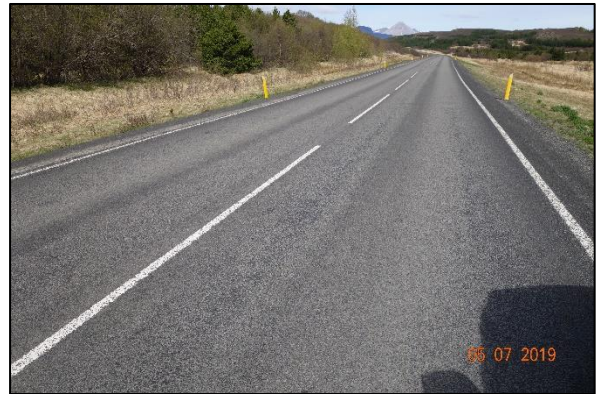
Mynd 42 a) og b) Myndir teknar af mugguþéttri bikþeytuklæðingur á 1-h0 í stöð 5323 vorið 2019

Það sést á myndunum að þarna er lítið steinlos, ef til vill þó 5-10% í hjólförum á báðum akreinum. Þarna var sem sagt mugguþétt, en í brekkunni sem við lýstum áðan, þar sem að vinstri akreinin var mun verri, þar var ekki mugguþétt.

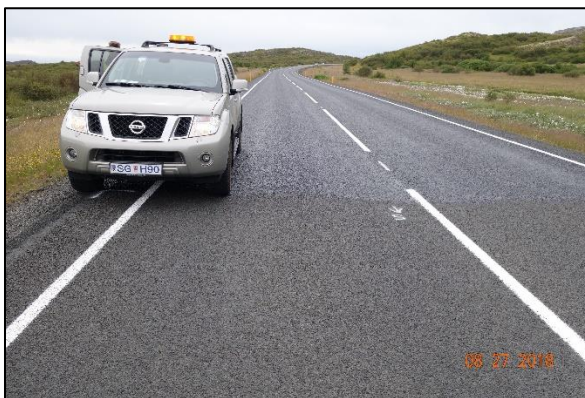
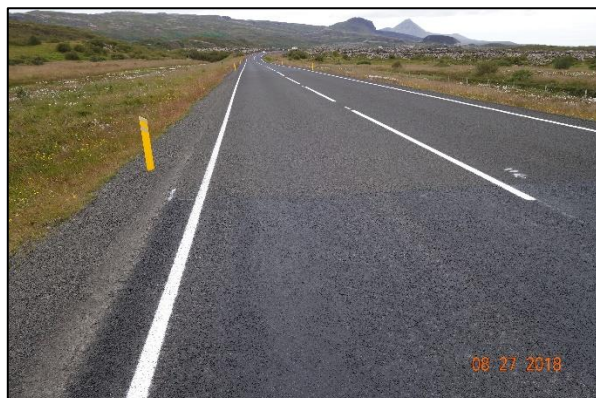
Mynd 43 a) og b) Myndir teknar á skilum þar sem þétting endar á 1-h1 í stöð 1147

Þessi kafli var skoðaður fyrr sumarið 2018 og er gott að taka mið af lýsingu sem þar var gerð, en þar er lýst lítlsháttar steinlosi. Sjá má steinlos beggja vegna við skilin, bæði undir mugguþéttingunni, sem er lögð töluvert eftir að lögnin átti sér stað og á kaflanum sem er án mugguþéttingar, en steinlosið átti sér stað áður en þétt var. Teknar voru myndir á sama stað, þ.e.a.s. við stöð 1147 um vorið 2019 á skilunum þar sem stuttur kafli sem ekki var mugguþéttur tekur við, sjá mynd 44 a) og b).

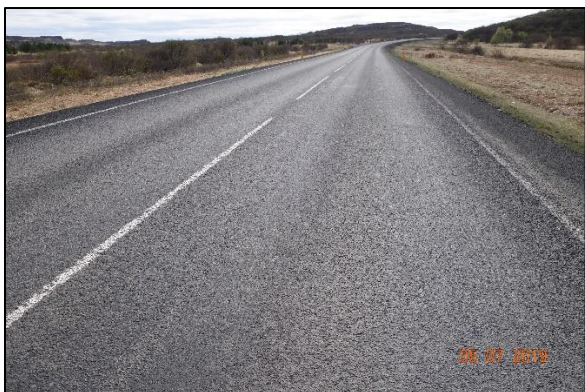
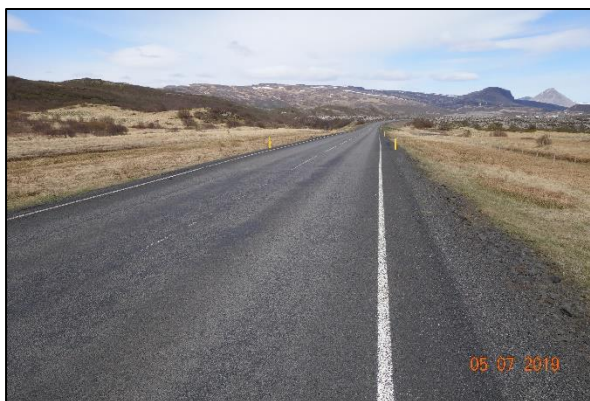
Mynd 44 a) og b) Myndir teknar á skilum þar sem þétting endar á 1-h1 í stöð 1147

Við úttekt vorið 2019 á þeim hluta sem var muggupéttur er lítið steinlos, en þar sem ekki var muggupétt er steinlosið um 15%. Það er sem sagt talsvert steinlos á kaflanum sem ekki var þéttur og undir skín í gróft steinefni sem er 11/16 mm, en sá sem var muggupéttur virðist hafa sloppið sæmilega frá vetri.

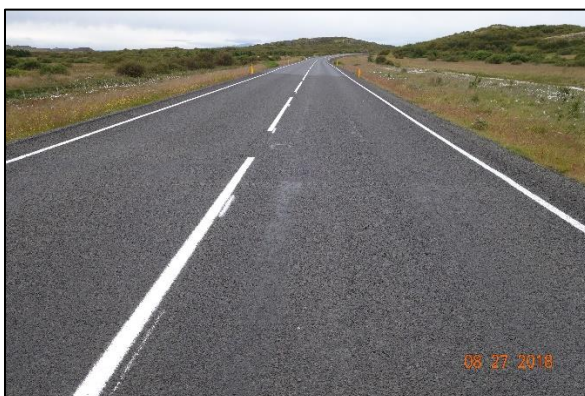
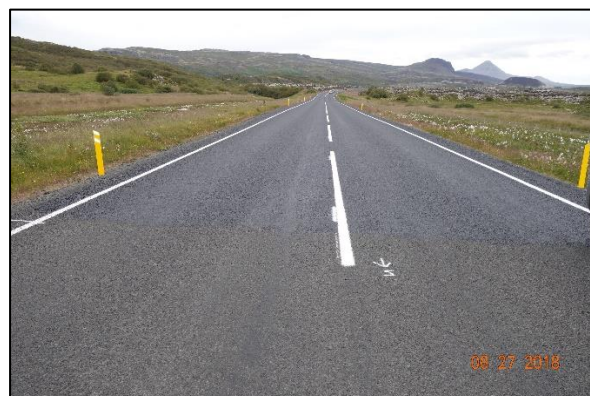
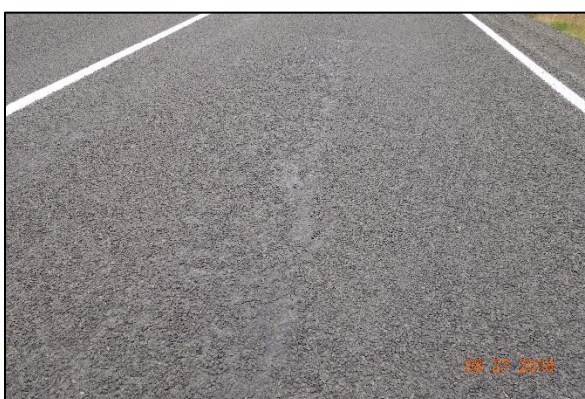
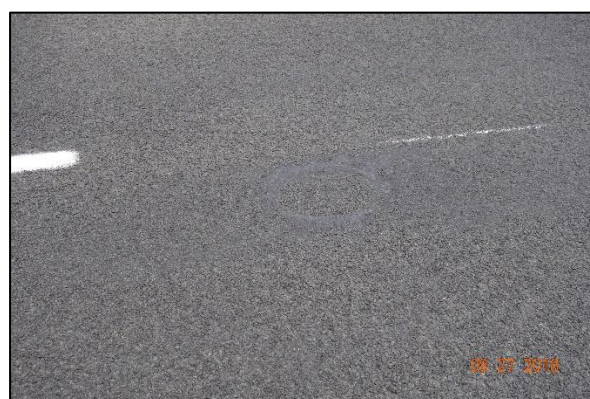
Mynd 45 a) til d) Myndir teknar á skilum þar sem þétting byrjar aftur á 1-h1 í stöð 1195

Það sást á kaflanum sem er ekki með muggupéttingu að svolítið steinlos hefur átt sér stað (áður en þétt var sitt hvoru megin við), sbr. myndir 45 a) og c). Einnig má sjá hringlaga skemmd á óþétta kaflanum nálægt miðjum vegi á akreininni til suðurs, sbr. myndir a) og d). Það sést á yfirlitsmyndunum

til suðurs og norðurs að muggupéttingin hefur líklega ekki náð að leka nægilega vel niður á milli steina, en mikið bik hins vegar á yfirborði þeirra, eins og víða á öllum þéttum bikþeytuköflum á Vesturlandi.

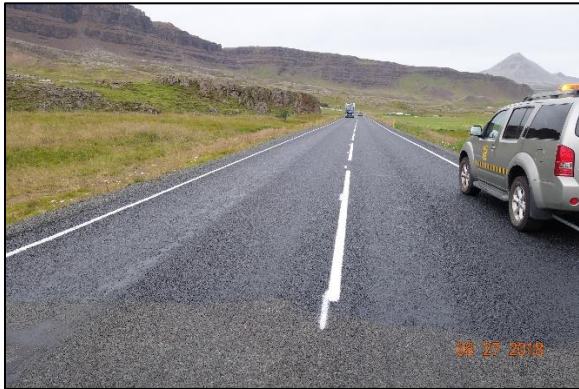
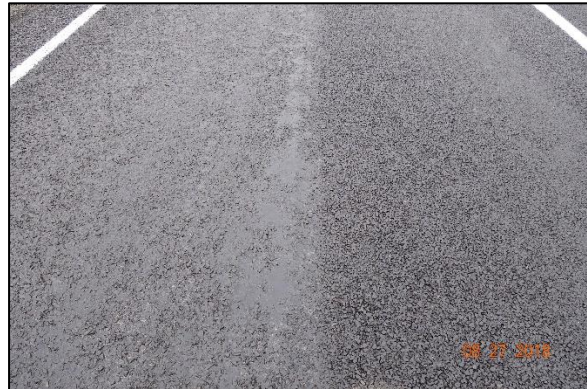
Mynd 46 a) og b) Myndir teknar við upphaf kafla þar sem þétting byrjar á 1-h1 í stöð 6990

Þetta er kafli með 11/16 mm steinefni frá Brekkunefi sem kílt var með 4/8 mm efni og það var búið að muggupétta kafllann. Þegar þessi kafli var skoðaður 4. júlí voru miklar skemmdir í honum þarna við upphafsstöðina, sbr. myndir 12 a) og b) hér að framan, þar sem þessu er lýst nánar. Bæði hjólför hægri akreinar voru með mikið steintap og einnig innra hjólfar vinstri akreinar. Það er greinilegt að það hefur verið gert við þennan kafa frá byrjun og norðureftir yfir alla hægri akreinina og yfir á miðja vinstri akreinina og notað 8/11 mm steinefni til þess, ofan á 11/16 mm þar sem steinlosið var mest. Síðan var muggupétt yfir allt saman. Þessi viðgerð nær að stöð 7044.

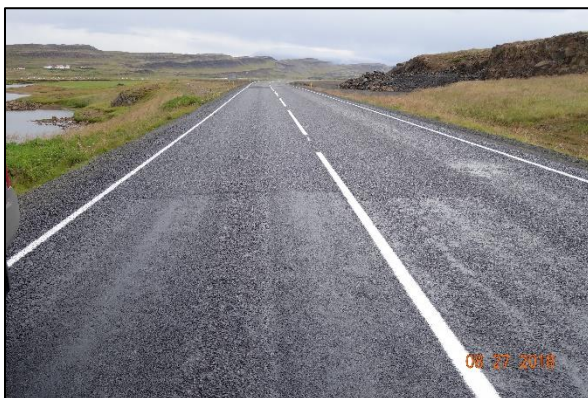
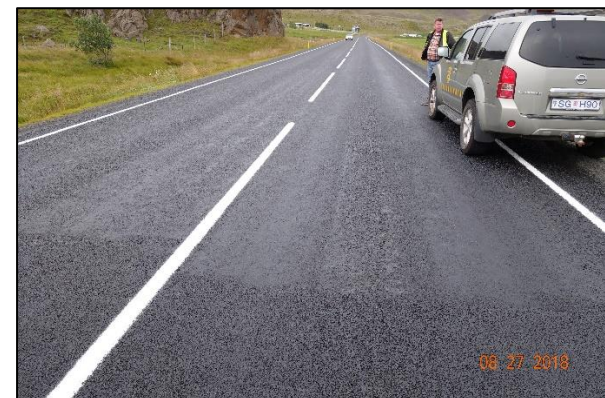
Mynd 47 a) og b) Myndir teknar á skilum heillagnar og hjólfarafyllingar á 1-h1 í stöð 7044

Mynd 47 a) er tekin til suðurs og sýnir hvar heillögnin endar og hjólfarafylling tekur við (nær á myndinni). Mynd 47 b) er svo tekin til norðurs og sýnir hvar hjólfarafylling tekur við á hægri akrein. Það sést vel að á vinstri akrein er talsvert steinlos, en samt ekki svo mikið að það hafi þótt ástæða til þess að gera við hann. Á vinstri akrein var áberandi rák með steinlosi rétt innan við miðjuna, sbr. mynd 47 b). Ekki voru teknar myndir af þessum viðgerðum vorið 2019, þar sem það er utan þessa verkefnis að fjalla um viðgerðir og viðgerðarefni.

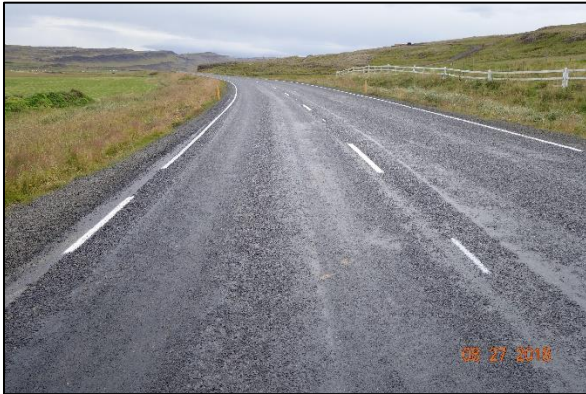
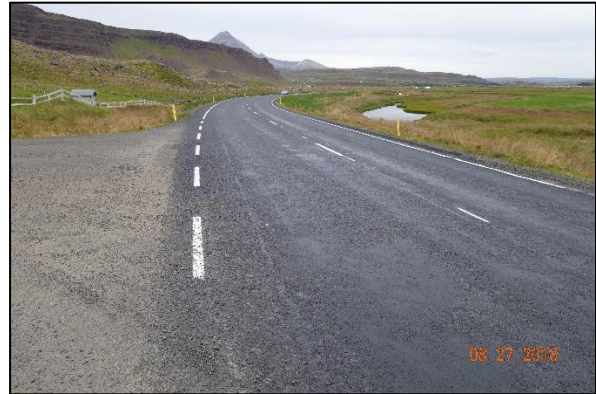
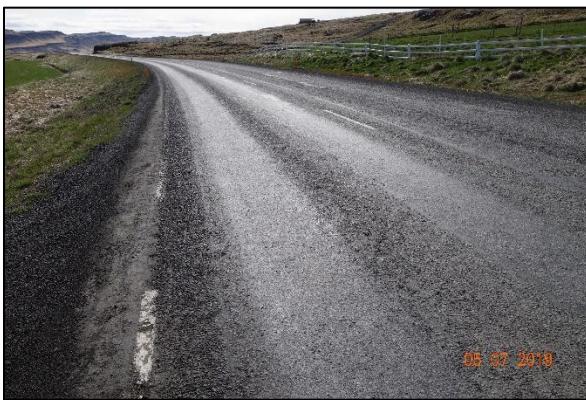
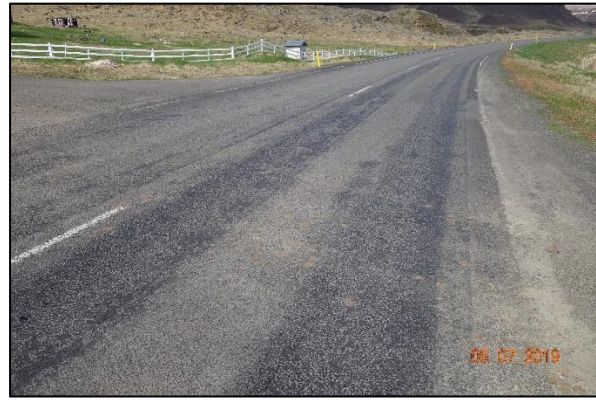
Mynd 48 a) til d) Myndir teknar í báðar áttir á 1-h1 í stöð 7482

Við þessa stöð og áfram er hjólfarafylling með 4/8 mm steinefni í báðum hjólförum á hægri akrein, en ekki á þeirri vinstri. Áfram var muggupétting yfir öllu og hún var helst til of mikil þarna við gatnamótin. Við úttekt vorið 2019 er þessi viðgerð með 4/8 mm steinefni í hjólförum á hægri akrein alveg farin, þ.e.a.s. slitin í gegn af völdum nagladekkja. Á vinstri akrein var ekki gert við og það er líklega í svipuðu ástandi og það var fljótlega eftir útlögn.

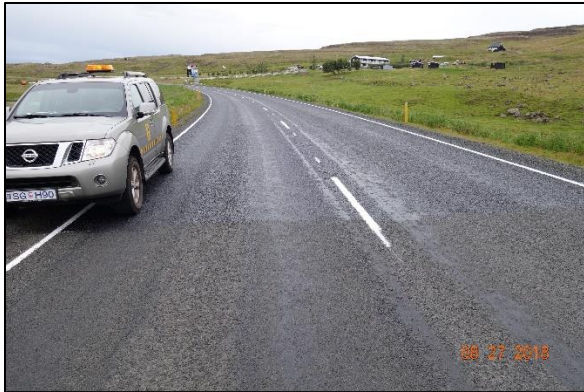
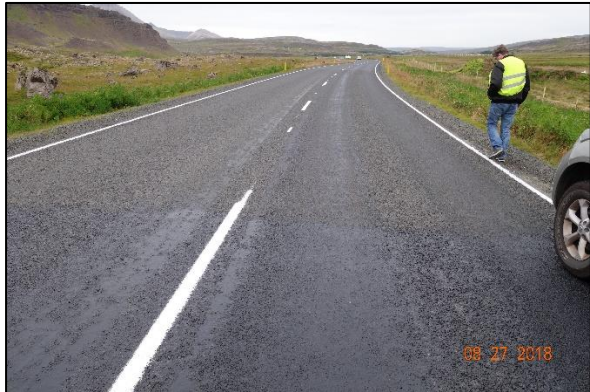
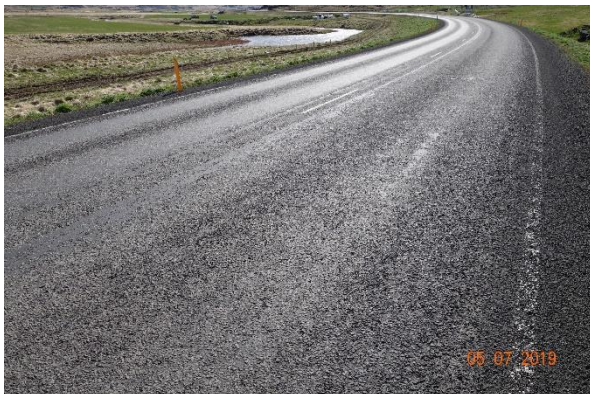
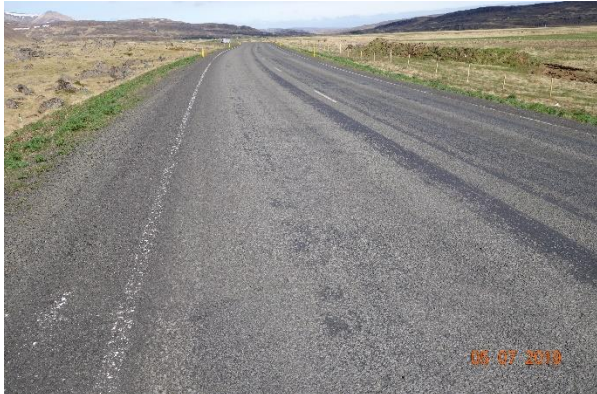
Mynd 49 a) til d) Myndir teknar í báðar áttir á 1-h1 í stöð 7711 haustið 2018 og vorið 2019

Það sést vel á vinstri akrein að steinlos heldur áfram eftir útlögn aðallega á breiðri rönd, rétt innan við miðjuna, sem gæti bent til að spíss hafi ekki verið í lagi. Áfram heldur þetta steinlos á þessari rönd, en einnig er steinlos á hægri akrein, bæði nálægt saum og einnig á milli hjólfara eins og sjá má á myndum 49 a) og b). Við vorúttekt 2019 var tekið eftir að það hefur orðið gríðarlegt steinlos og hjólfarafyllingin er alveg farin á þessum stað, sem sagt slitin í gegn. Það er reyndar talsvert steinlos á báðum akreinum, en það er svolítið flókið að lesa í þetta, því þarna er búið að gera við.

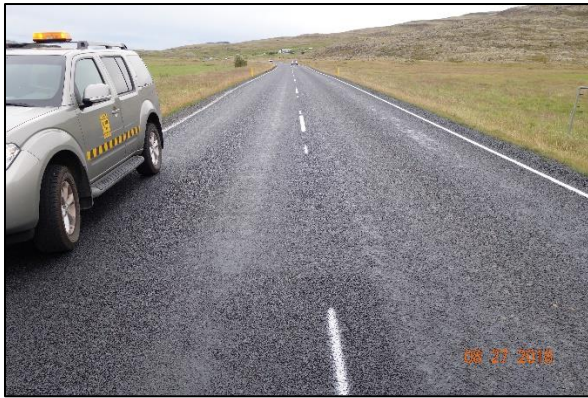
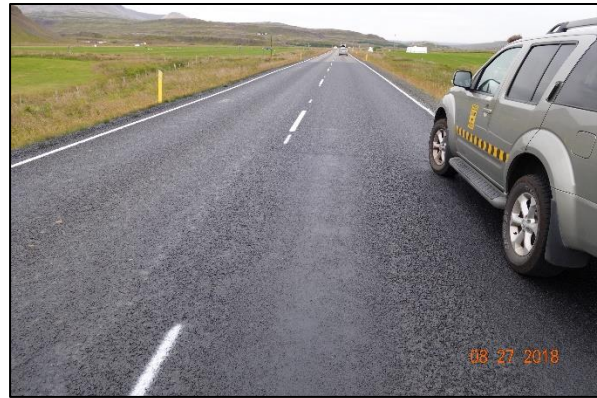
Mynd 50 a) og b) Myndir teknar í báðar áttir á 1-h1 í stöð 8440 að hausti 2018

Þessi kafli endar við stöð 8486, þannig að einungis síðustu tæpu 50 m voru með heillögn á hægri akrein. Ekki voru teknar myndir vorið 2019 af enda kafans og hann ekki skoðaður þá frekar, enda allur meira og minna misheppnaður og viðgerður strax sumarið sem hann var lagður

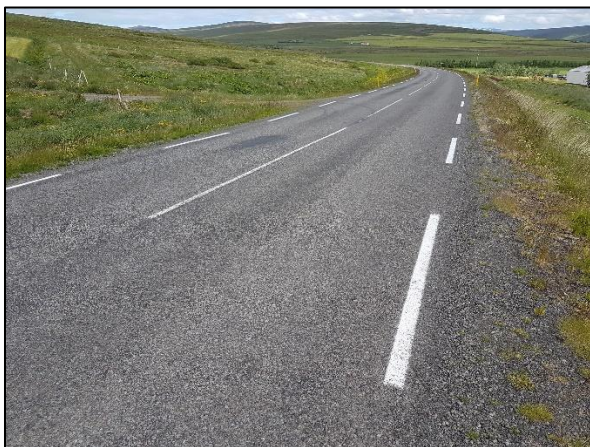
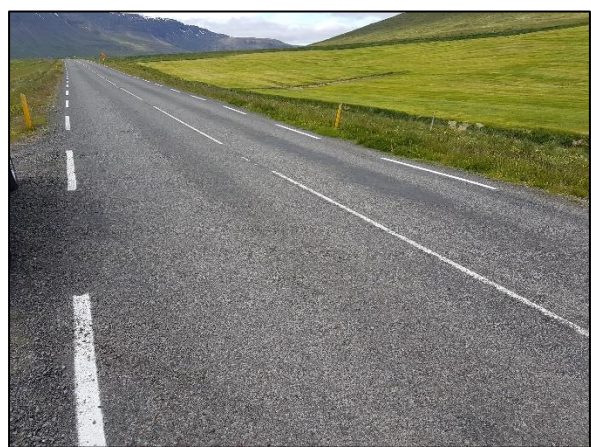
Mynd 51 a) til c) Þjálbiksklæðing frá 2017 á 85-01 í stöð 1131 með 6/16 mm steinefni frá Víðvöllum

Myndir 51 a) og b) sýna áferð þessarar klæðingar til beggja átta úr stöð 1131. Svo virðist að hjólförin séu í nokkuð góðu lagi, en líklega hefur talsvert skrapast af, aðallega á milli hjólfara, en síður á miðhrygg. Það sem vakti einnig athygli var að ef grannt er skoðað ofan í klæðinguna, eins og sést á mynd 51 c) er umtalsverður hluti steinefnisins brotinn á staðnum, jafnvel kurlaður í hjólförunum. Þetta virðist sérstaklega eiga við um steinefni sem eru rauðleit eða brúnleit, sem sagt að einhverjum hluta ummyndaðar berggerðir. Líklegt má teljast að nagladekk næsta vetrar muni vinna enn meira að því að brjóta niður þá steina sem þegar eru brotnir og því verður fróðlegt að skoða hjólförin á þessum kafla eftir annan veturinn vorið 2019.

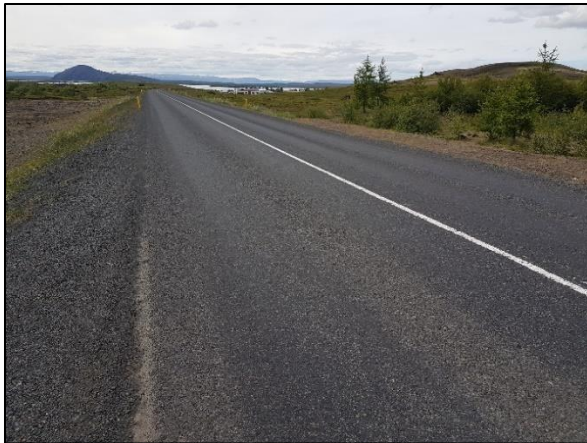
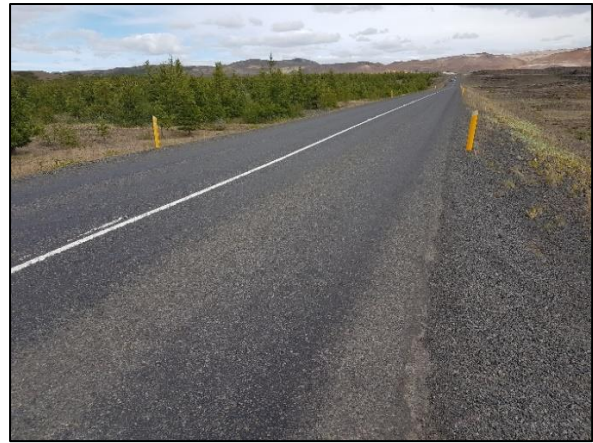
Mynd 52 a) til c) Þjálbiksklæðing frá 2017 á 1-r2 í stöð 1245 steinefni úr Flugvallanámu

Myndir 52 a) og b) sýna áferð þessarar klæðingar til beggja átta úr stöð 1245. Svo virðist að hjólförin séu í nokkuð góðu lagi, en þó áberandi bindiefnisrík, án þess að blæða. Ekki er að sjá ummerki eftir snjóplóga frá síðasta vetri, hvorki á hryggjum né á miðlínu og virðist þessi klæðing því hafa komið nokkuð heilleg undan fyrsta vetri. Það sem vakti þó athygli var að ef grannt er skoðað ofan í klæðinguna, eins og sést á mynd 52 c) er nokkur hluti steinefnisins brotinn á staðnum, jafnvel kurlaður í hjólförunum. Þetta virðist þó ekki vera í jafn miklum mæli og í kaflanum með steinefni frá Víðivallanámu sem skoðaður var á vegi 1-q5 og lýst ver hér að ofan. Þó má teljast líklegt að nagladekk

næsta vetrar muni vinna enn meira að því að brjóta niður þá steina sem þegar eru brotnir og því verður fróðlegt að skoða hjólförin á þessum kafla eftir annan veturinn vorið 2019.

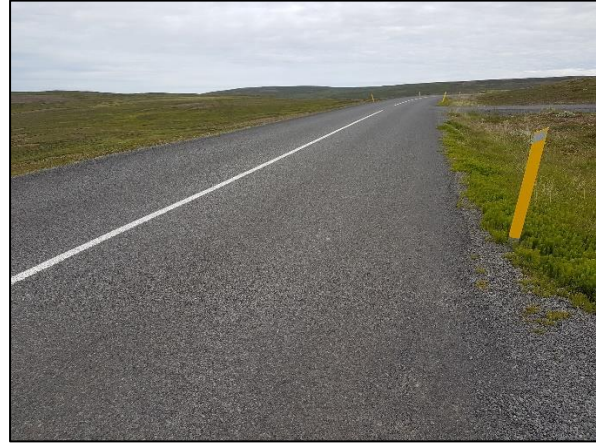
Mynd 53 a) til c) Þjálbikskafli frá 2017 á kafla 853-01 í stöð 7157 með steinefni frá Brúargerði

Klæðingin þarna á heiðinni virðist vera í góðu lagi eftir fyrsta veturinn, er alveg óskemmd að sjá og mósaíkin góð, eins og sjá má á mynd 48 c), þótt stöku steinn hafi losnað erða kurlast burt. Þessi kafli hefur því þolað áraun vegna umferðar og vetrarþjónustu vel, enda líklega afar fáfarinn, sérstaklega að vetri til.

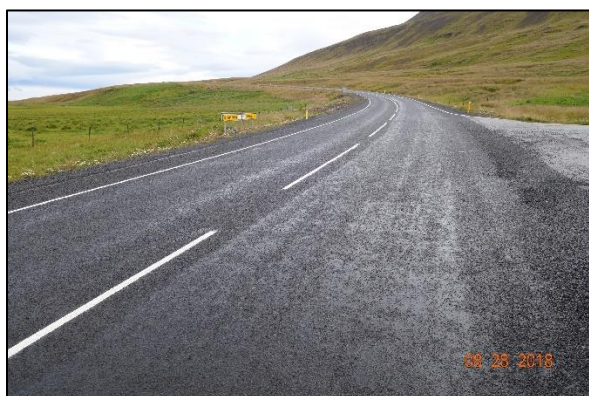
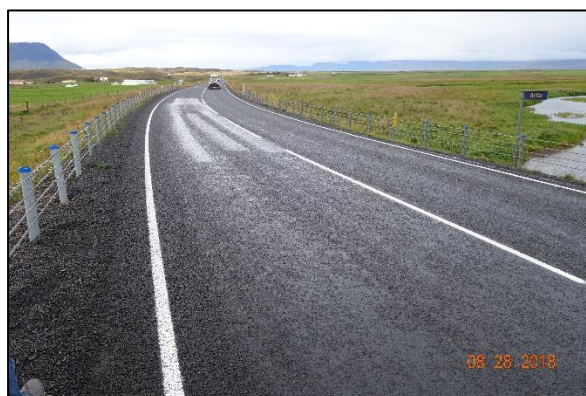
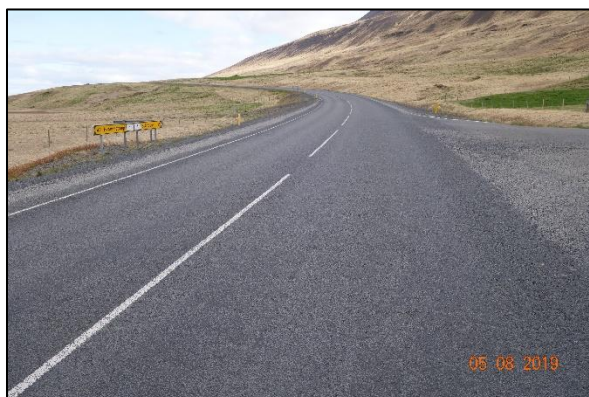
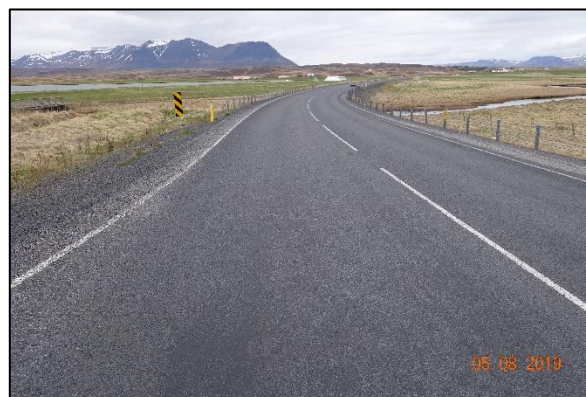
Mynd 54 a) til d) Þjálbikskaflar á 1-k8 í stöð 6290

Þarna eiga að vera kaflaskil milli Impact 8000 og TPH, en þau sjást ekki. Áðurnefnd viðgerð er væntanlega gerð með 4/8 mm steinefni og hún virðist vera misheppnuð, þar sem virðist hafa losnað upp úr henni strax um haustið 2018. Hægri akrein er áfram skemmd þarna við stöð 6290 og talsvert mikið steinlos um haustið, ef til vill 10% steinlos upp að færuskilum sem eru þarna fyrir ofan. Kafllinn að viðgerðinni er í lagi og einnig er vinstri akrein að mestu í lagi um haustið. Þó er þarna eitthvað steinlos á vinstri akrein líka, aðallega skrapað af hryggjum en hjólför í góðu lagi eftir fyrsta veturinn við vorúttekt 2019.

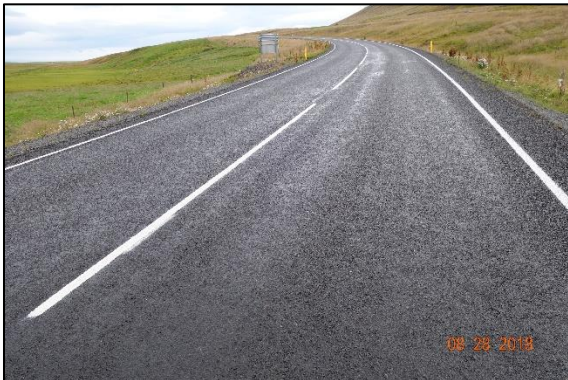
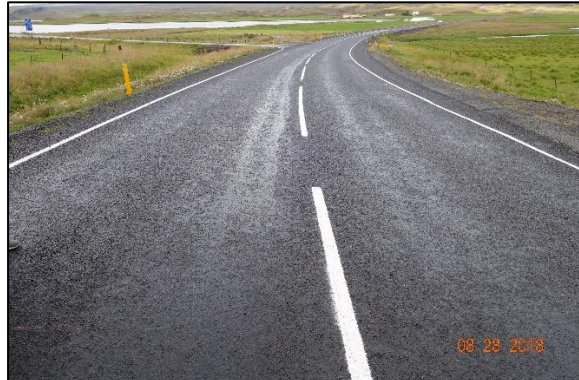
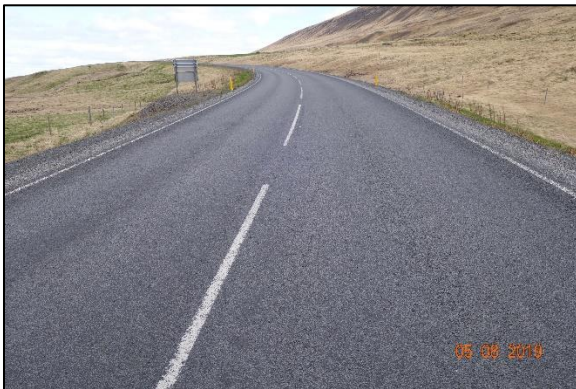
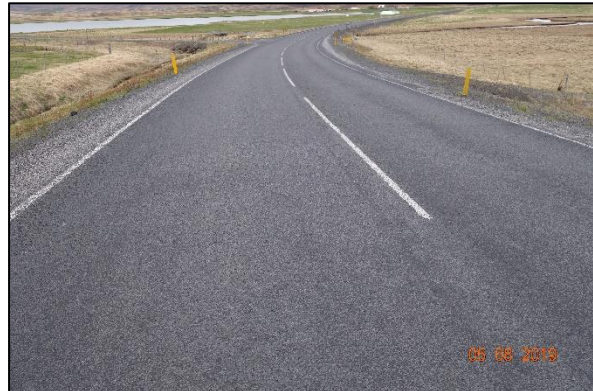
Mynd 55 a) til d) Þjálbikskafli á 1-k8 í stöð 6384

Steinlosið minnkar ofan við þessi færuskil, en það er svolítið steinlos í kaflanum, alla vega fyrst í stað. Kaflinn frá Gljúfurá og að þessu svæði, er í ágætis ástandi og ekki mikið steinlos á þeim kafla, en hann er svolítið ósléttur og það eru hryggir á honum. Því var ályktað við haustúttekt að það gæti verið hættu á að snjóplógar færu illa með kaflann í vetur. Hugsanlegt er að steinlos hafi aukist yfir veturinn, en þó ekki það mikið að það sé áberandi fyrir utan smávægilegt skrap af völdum snjóplóga. Kaflinn er þó að mestu í lagi við vorúttekt 2019.

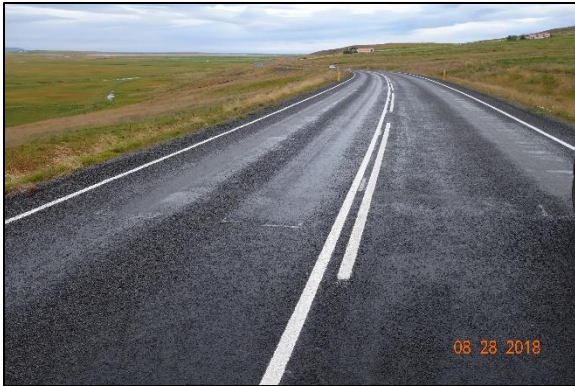
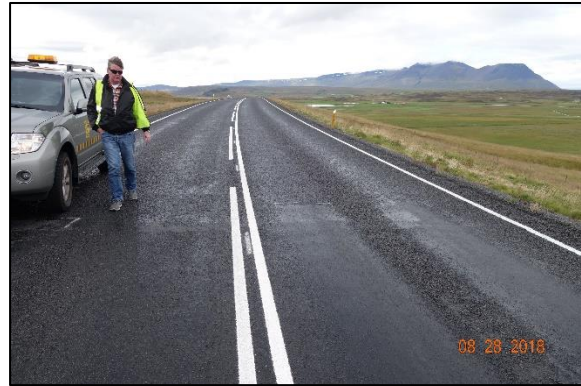
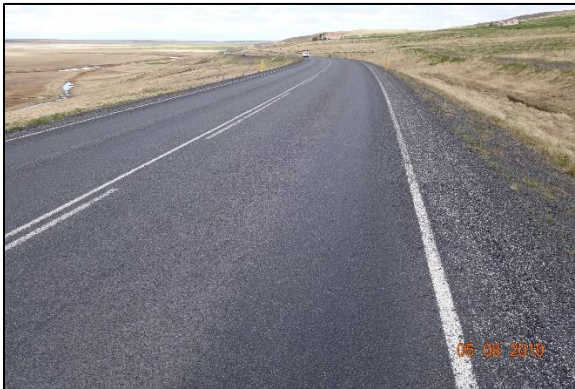
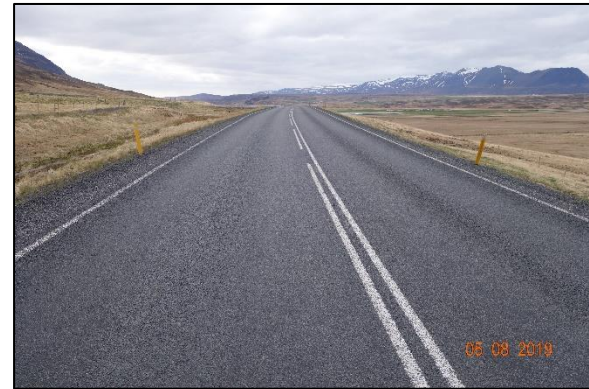
Mynd 56 a) til d) Þjálbikskafli á 1-k8 í stöð 7387

Við stöð 7387 eru skil, en þar framan við hefur verið lagt í hjólför með 4/8 mm steinefni til viðgerðar, það er að segja í báðum hjólförum á vinstri akrein og hægra hjólfari á hægri akrein. Þessi TPH kafli fram að því, er með talsverðu steinlosi, metið yfir allt yfirborðið 5-10% steinlos. Teknar myndir þarna við 7387 haustið 2018 og aftur um vorið 2019, sjá mynd 56 a) til d).

Myndirnar eru teknar á mörkum þess þar sem eru hjólfaraviðgerðirnar og ekki hjólfaraviðgert. Það er nokkuð steinlos alveg að þessari viðgerð um haustið, en kafliinn þar sem var hjólfaraviðgerður hlýtur að hafa verið mjög slæmur. Steinefnið virðist að einhverju leyti farið úr viðgerðinni strax að hausti. Vorið 2019 virðist ekki áberandi að meira hafi losnað úr heila kaflanum sem er sunnan við skilin, en það sem var viðgert frá stöð 7387 til stöðvar 7489 (en þar tekur Impact 8000 aftur við) er alveg ónýtt losnað upp og/eða slitið í gegn.

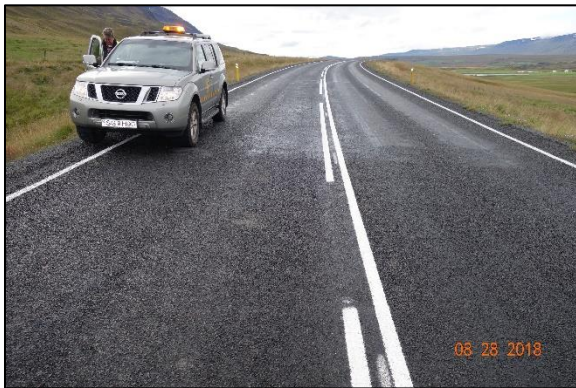
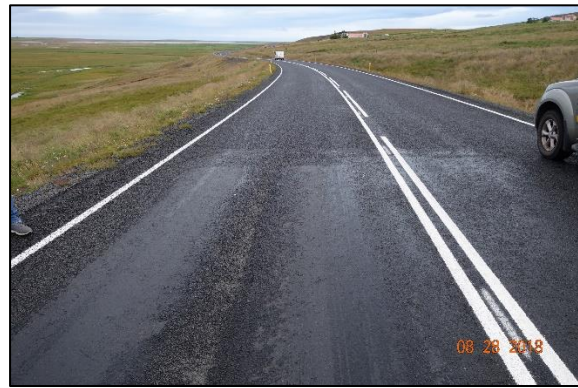
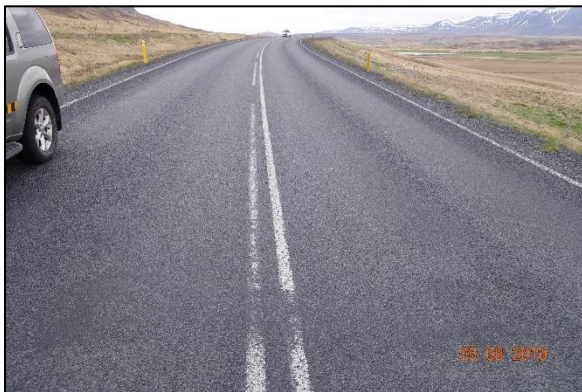
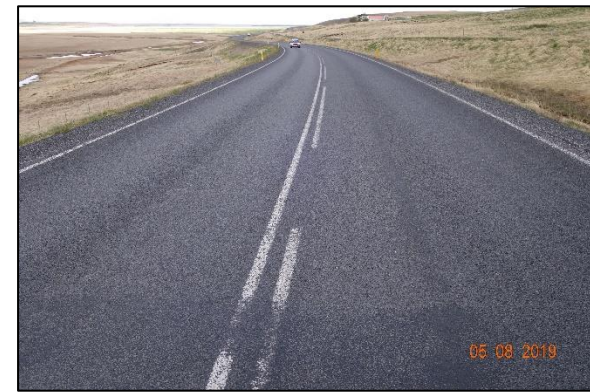
Mynd 57 a) til d) Þjálbikskafli á 1-k8 í stöð 7489

Norðan við þessi skil er kaflinn í góðu lagi, bæði um haustið og vorið eftir en aftan við skilin er hjólfarafyllingin alveg ónýt og slitin í gegn.

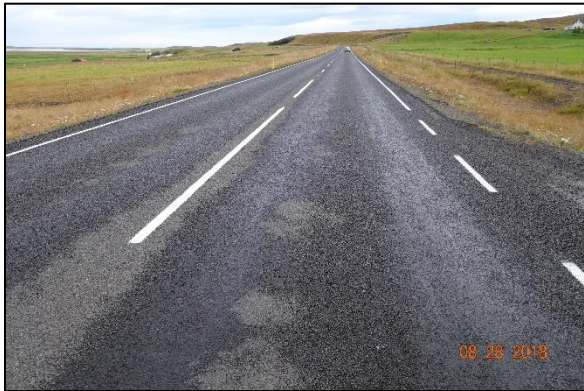
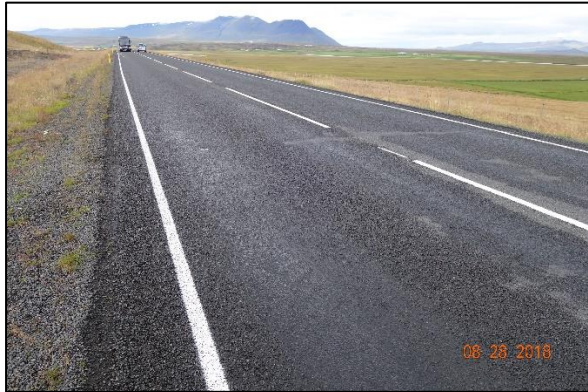
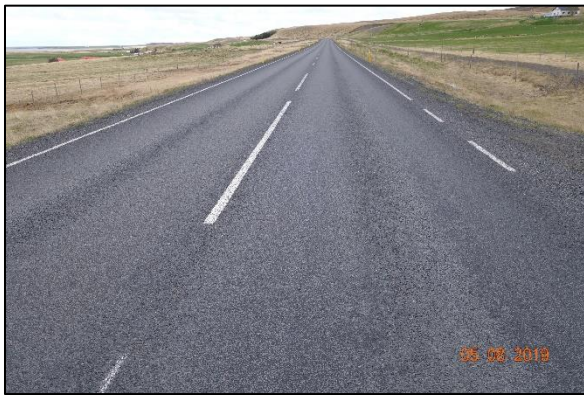
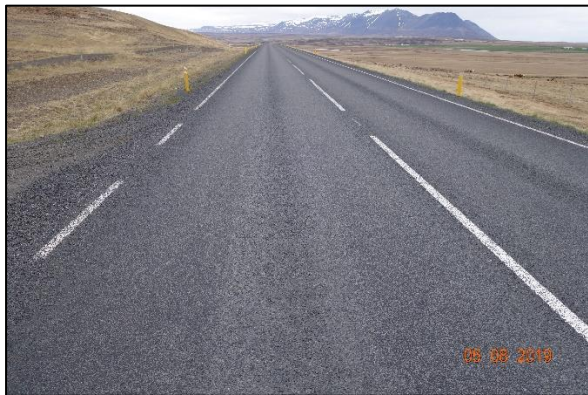
Mynd 58 a) til d) Þjálbikskafli á 1-k8 í stöð 8884

Fyrri Impact 8000 kafllinn var allur í fínu lagi um haustið 2018 og líka að vori 2019. Hann er ekki alveg sléttur, en það er ekki að sjá neinar skemmdir á honum. Þessi Impact 8000 kafli þarna framan við færuskilin er líka í fínu lagi við vorúttekt, en hann er ósléttur og það eru talsverðir hryggir á honum.

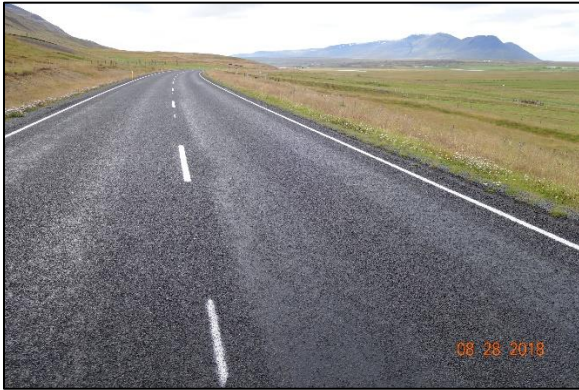
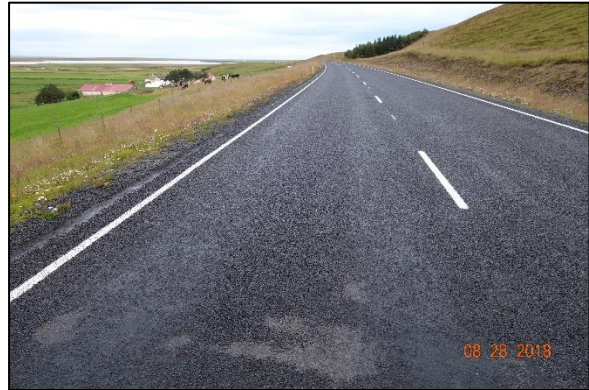
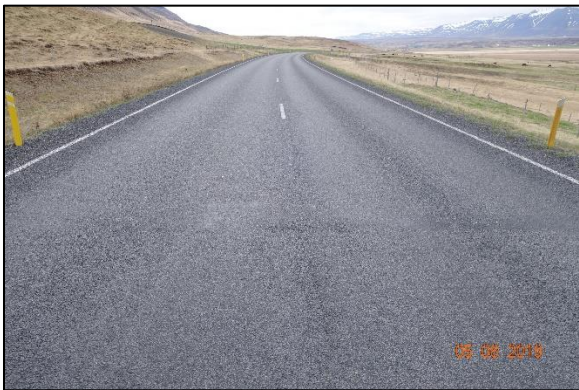
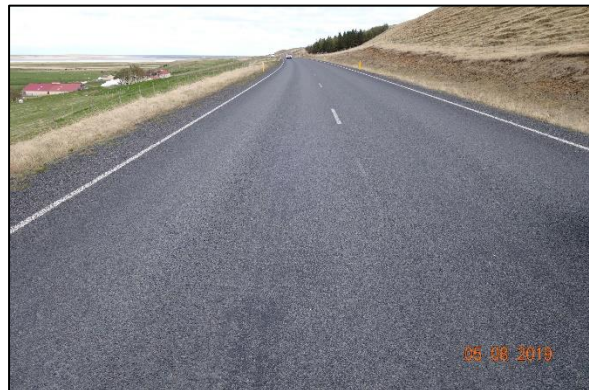
Mynd 59 a) til d) Þjálbikskafli á 1-k8 í stöð 9525

Kaflarnir eru í góðu lagi beggja vegna við þessi skil og ekki sjáanlegur neinn munur á þeim, hvorki að hausti 2018 né að vori 2019.

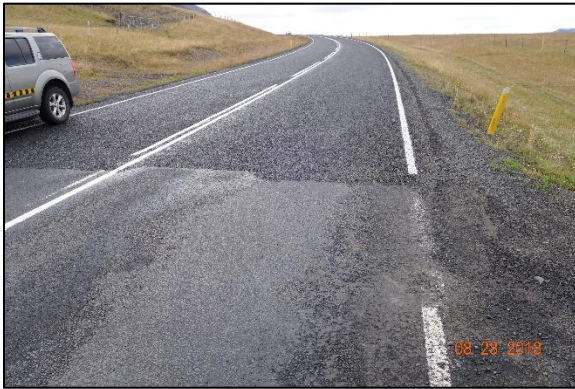
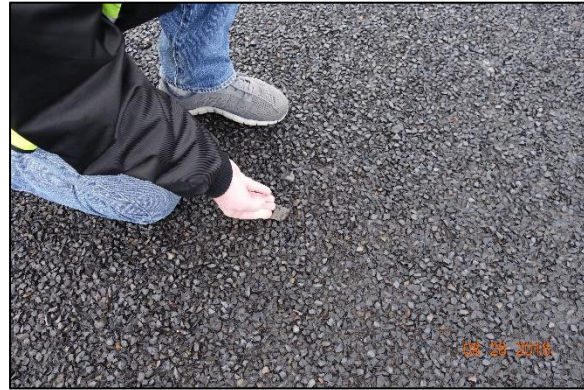
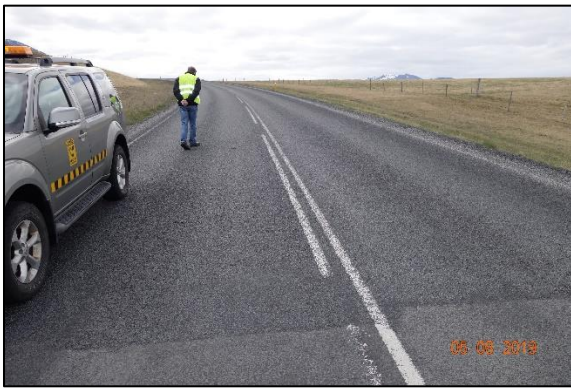
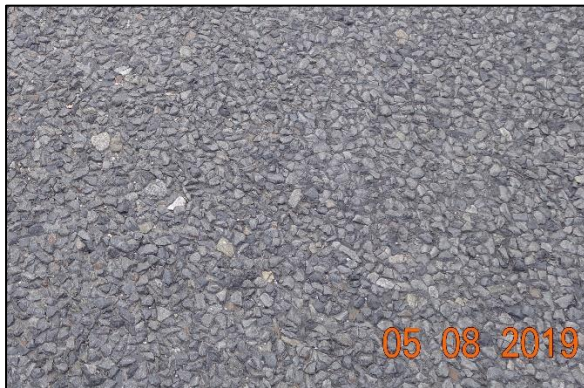
Mynd 60 a) til d) Þjálbikskafli á 1-k8 í stöð 10362

Þessi kafli er í mjög góðu lagi alveg til enda kaflans, bæði að hausti 2018 og að vori 2019. Yfirborð slitlagsins er í fínu lagi þarna, en það eru nokkrir of stórir steinar á yfirborðinu, um 40 mm í þvermál, sem hefur verið skrapað upp úr námubotninum, sbr. myndir 60 b) og d). Stóru steinarnir virðast því ekki hafa orðið snjóplógum að bráð fyrsta veturinn, þótt þeir standi nokkuð upp úr yfirborðinu.

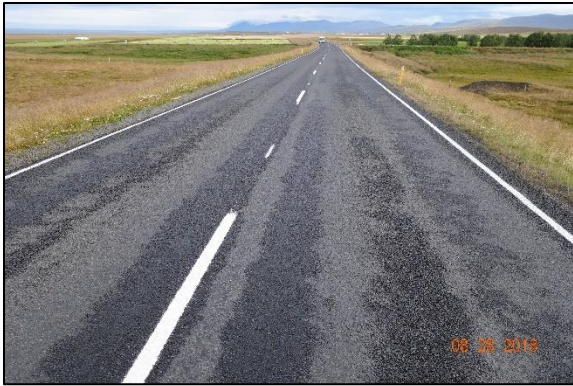
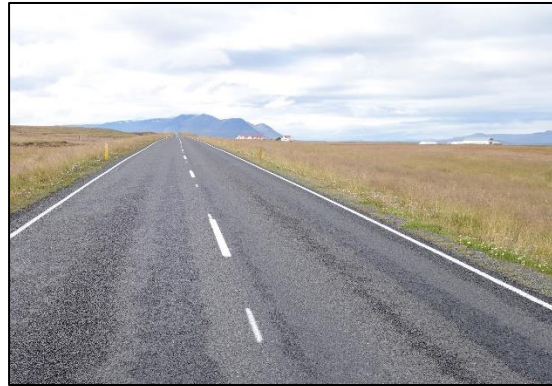
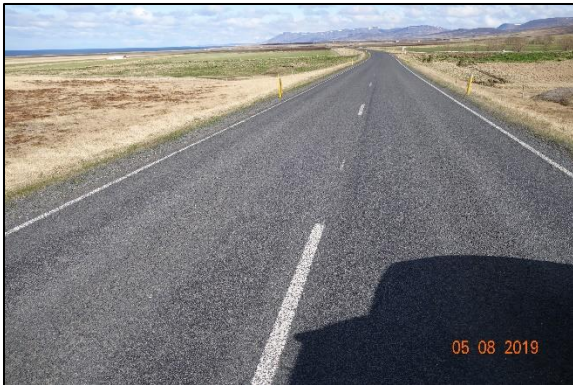
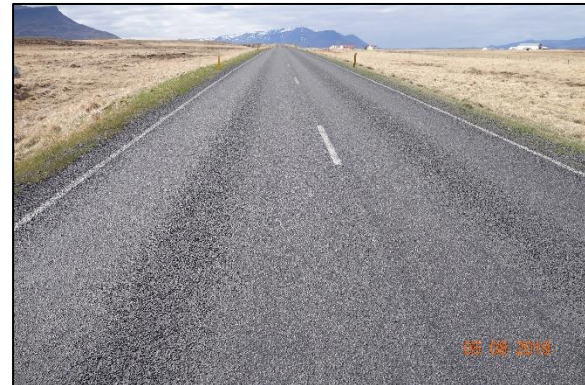
Mynd 61 a) til d) Þjálbikskafli á 1-k9 í stöð 4018

Klæðingin þarna er í ágætis lagi og engar skemmdir á henni haustið 2018, en það virðist vera meira bikbindiefni í þessari klæðingu heldur en þeirri sem var lýst áður, en forskriftin er sú sama, $1,7 \text{ l/m}^2$. Við úttekt að vori 2019 sést að steinefnið er aðeins gisið á hryggjum, en ekki neitt steinlos að ráði. Kaflinn er svolítið bindiefnisríkur og þar sem hafði veltst við steinn í hjólfari sést að þjálbikið er mjúkt og hætt við blæðingu á þessum kafla.

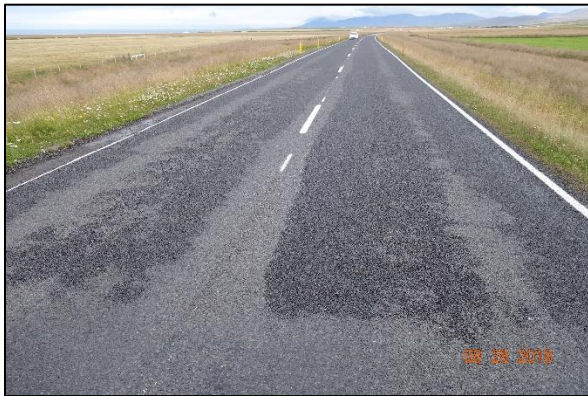
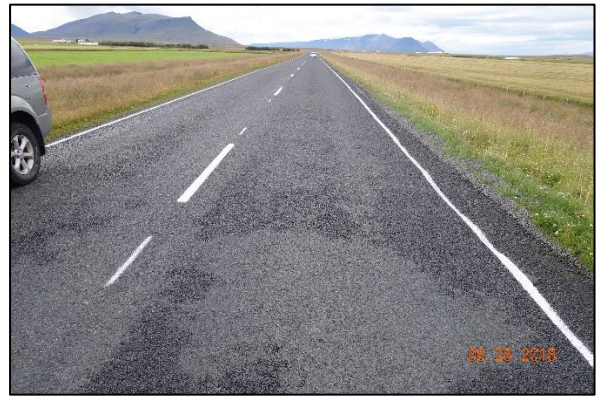
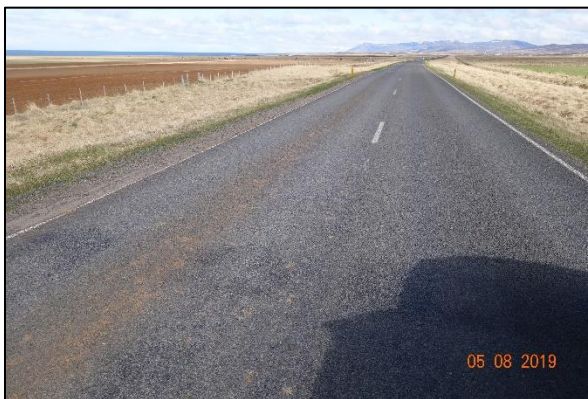
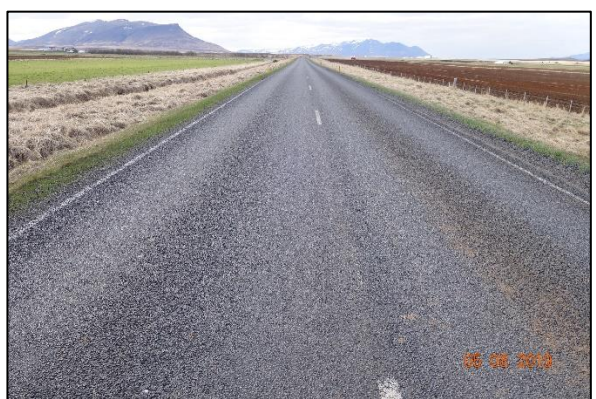
Mynd 62 a) til d) Þjálbikskafli á 1-k9 í stöð 5011

Þessi klæðing þarna við þessi færuskil lítur vel út við haustskoðun 2018 og er allur þessi 1-k9 kafli er í fínu lagi. Við vorúttekt 2019 lítur kafllinn enn vel út, þótt votti fyrir smávægilegu steinlosi af völdum snjóplóga á hryggjum hér og það.

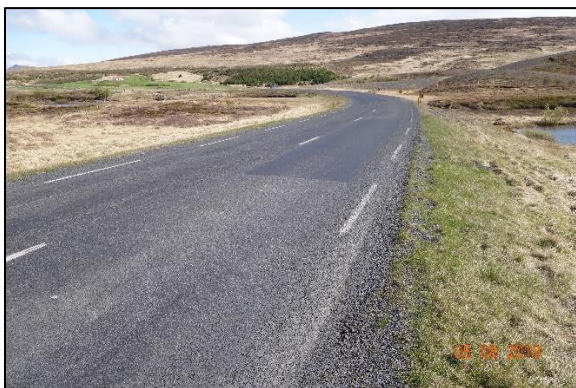
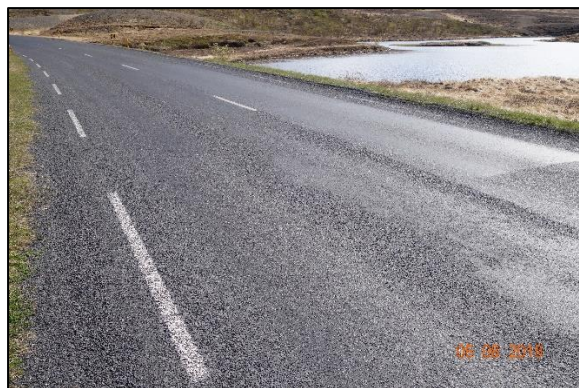
Mynd 63 a) og b) Þjálbikskafli á 74-01 í stöð 1153

Kaflinn er mjög illa farinn þar sem hann byrjar eftir einn vetur og er alveg slitið í gegn í hjólförum. Þarna er búið að gera við kafla á hægri akrein, væntanlega með blettabílnum síðasta haust. Sú viðgerð er mjög bindiefnisrík.

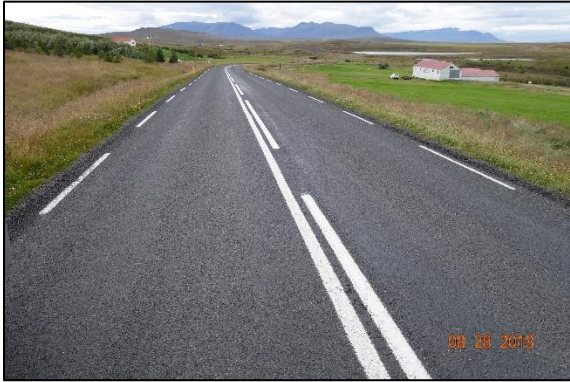
a) 74-01 stöð 2081 haust 2018

Næst eru teknar myndir við stöð 2081, þar sem að eru færuskil á kaflanum bæði haustið 2018 og vorið 2019, sjá mynd 64 a) til d). Við þessi skil er bikbindiefnimagn lækkað úr 0,94 l/m² í 0,88 l/m² og þetta sést við úttekt á slitlaginu um haustið.

Klæðingin leit ágætlega út haustið 2018 og voru engar sérstakar skemmdir sjáanlegar á henni. Eftir veturinn er þessi klæðing dæmd ónýtt. Við þessa stöð er eins og áður mikið slit í hjólförum og sést greinilega víða í hjólförum í 11/16 mm steinefni sem er undir. Það er augljóst að snjóplógur hefur einnig skafið af hryggjum. Þegar horft er á móti sólinni, sést talsvert mikið af stórum flekkjum sem snjóplógarnir hafa náð að skrapa alveg af. Frá upphafi þessa kafla og að stöð 9050, er mjög áberandi hvernig er skrapað af á hryggnum, sérstaklega á hægri akrein.
