RANNSÓKNAVERKEFNI: SLITLÖG – KLÆÐINGAR – TILRAUNAKAFLAR OG
ÚTTEKTIR

Gunnar Bjarnason
Pétur Pétursson

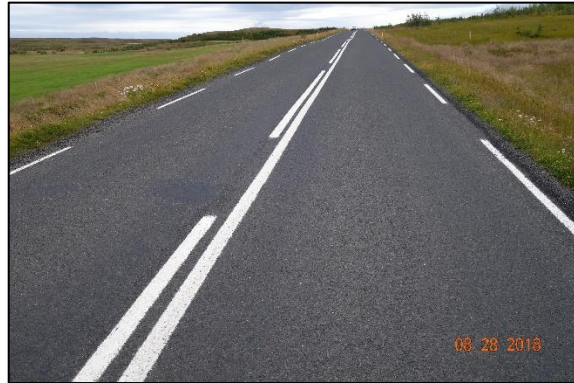
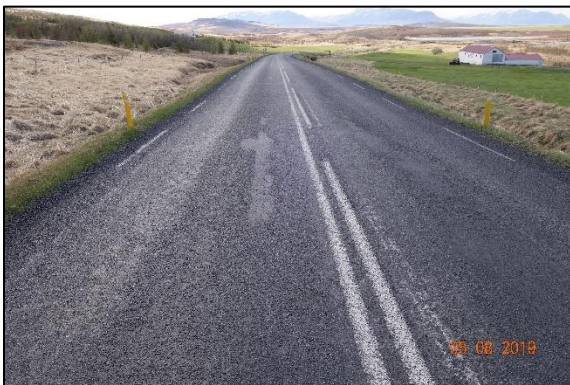
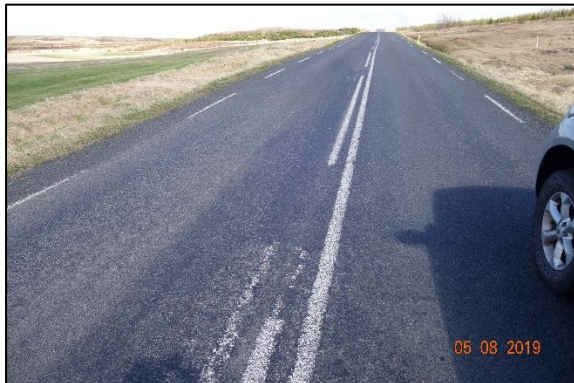
Mynd 64 a) til d) Þjálbikskafli á 74-01 í stöð 2081

Klæðingin leit ágætlega út haustið 2018 og voru engar sérstakar skemmdir sjáanlegar á henni. Eftir veturinn er þessi klæðing dæmd ónýtt. Við þessa stöð er eins og áður mikið slit í hjólförum og sést greinilega víða í hjólförum í 11/16 mm steinefni sem er undir. Það er augljóst að snjóplógur hefur einnig skafið af hryggjum. Þegar horft er á móti sólinni, sést talsvert mikið af stórum flekkjum sem snjóplógarnir hafa náð að skrapa alveg af. Frá upphafi þessa kafla og að stöð 9050, er mjög áberandi hvernig er skrapað af á hryggnum, sérstaklega á hægri akrein.

Þetta líkist grófgerðu 4/8 mm steinefni með þó nokkrum yfirstærðum, en ekki þó 8/11 mm steinefni. Líklega er þetta fíngerða steinefni lagt á veginn, þar sem stutt er í að verði byggður nýr vegur þarna um Vatnahverfið. Tekið var sýni af 4/8 mm steinefninu úr námunni að Neðri Mýrum, en þetta virðist talsvert flögótt efni, sem veldur því að það leggst á flötu hliðina og myndar því afar þunnt slitlag. Þetta sýni var sent í kleyfnistuðulspróf og í kornadreifingu með millisigt 5,6 mm. Í ljós kom (sjá kafla 3.2) að 16% var yfir 11,2 mm, einungis 20% smaug millisigt 5,6 mm og 4% sýnisins var undir 4 mm. Auk þess mældist kleyfnistuðullinn 23% sem er all-kleyfið efni.

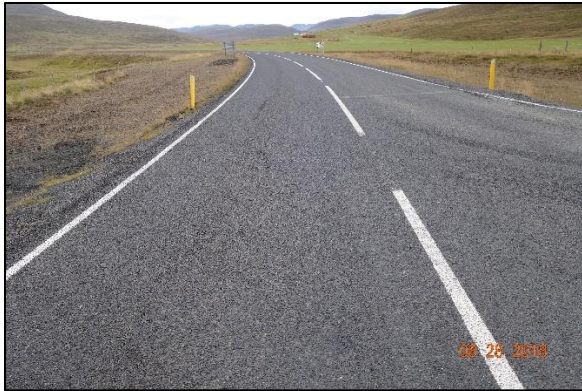
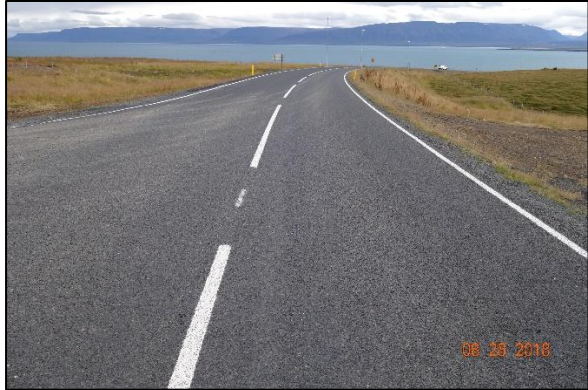
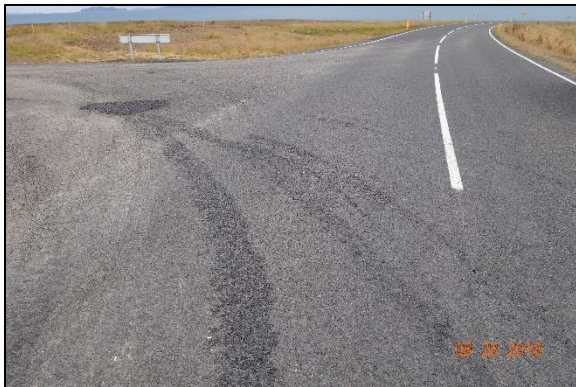
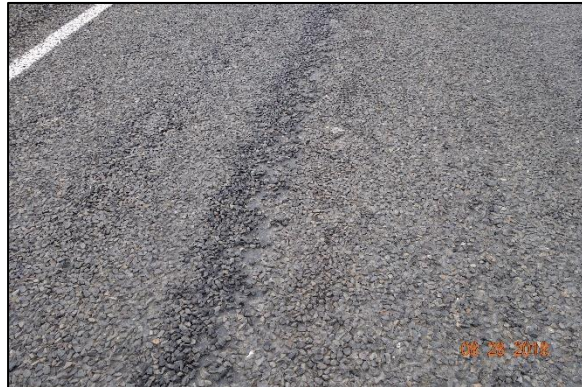
Mynd 65 a) til d) Þjálbikskafli á 744-03 í stöð 15121 haust 2018

Þessi klæðing leit vel út um haustið, en myndirnar voru teknar við afleggjarann yfir á Reykjaströndina og það eru ummerki um þungt farartæki sem beygt hefur þarna inn á Reykjastrandarveginn og rifið upp með sér klæðingu. Myndir 65 c) og d) sýna ummerki og steinlos vegna þessa álags.

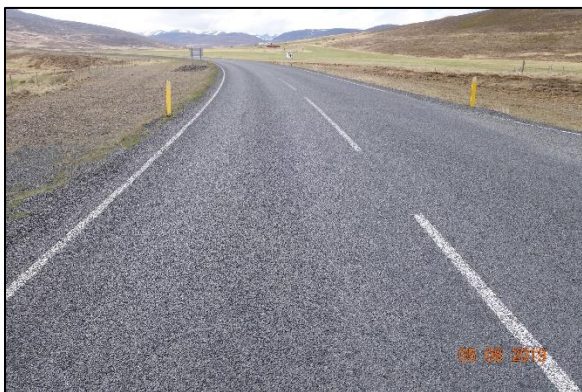
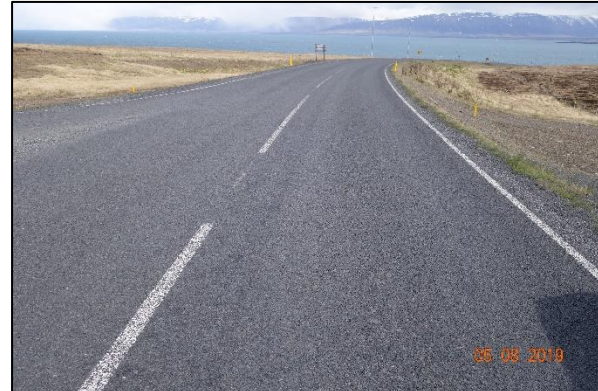
Mynd 66 a) og b) Þjálbikskafli á 744-03 í stöð 15121 vor 2019

Þessi kafli lítur vel út, en þó eru greinilegar plógskemmdir á hryggjum á báðum akreinum. Niður brekkuna í átt að Sauðárkróki er steinlosið af völdum snjóplóga áberandi á hryggjum. Þegar áfram er ekið er áberadni frá stöð 15360 að hryggurinn er alveg skafinn í burtu á um hálfsmetra ræmu á vinstri akrein. Hjólförin eru hins vegar í lagi, en þetta eru alveg greinilega snjóplógsskemmdir. Aftur voru teknar myndir á þessum kafla í stöð 15567, til að sýna þessa flögnun, en þar voru ekki teknar myndir haustið 2018, sjá myndir 67 a) og b).

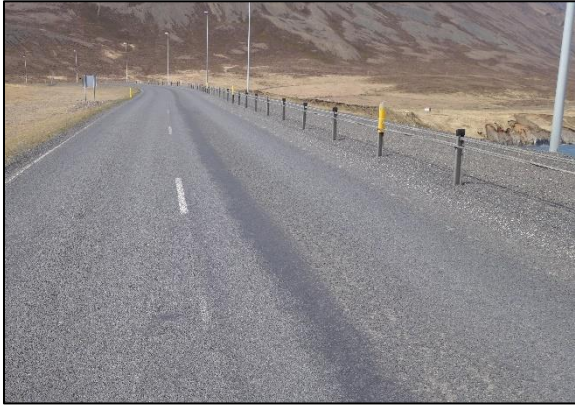
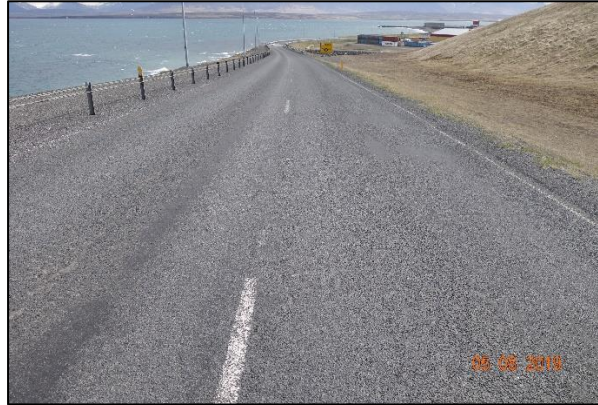
Mynd 67 a) og b) Þjálbikskafli á 744-03 í stöð 15567 vor 2019

Það má sjá plógskemmdir á hryggjum á myndunum og virðist dökka rákin sem sést á vinstri akrein (í áttina frá Sauðárkróki) vera alveg steinlaus. Hjólför eru hins vegar í lagi og því er þessi klæðing ekki dæmd ónýtt, en skemmd af snjóplógum.

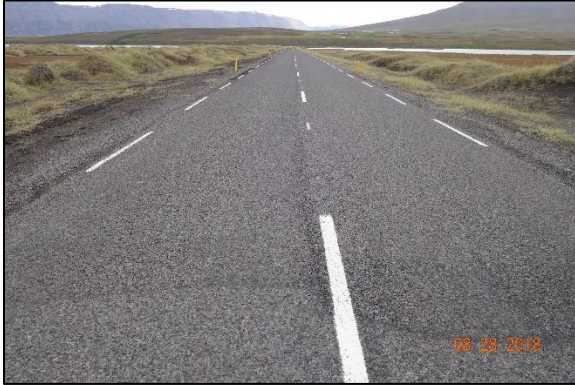
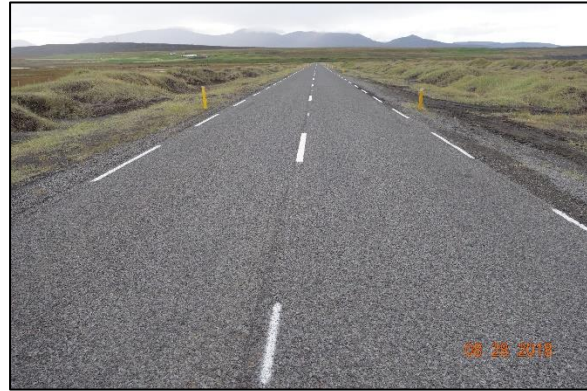
Mynd 68 a) til c) Þjálbikskafli á 75-06 í stöð 8558 haustið 2018

Klæðingin þarna leit mjög vel út og er var með góða mósaík í yfirborðinu, sbr. mynd 60 c). Steinefnið frá Djúpadalsáreyrum er að mestu leyti basalt, en inn á milli eru rauðleitir steinar, en þetta virðist samt vera mest ágætis basalt. Það var haft að orði að það hafi verið ákveðið að leggja 11/16 mm steinefna á þennan veg (í stað 8/11 mm) til þess að losa sig við 11/16 mm efni sem var í námunni. Kafllinn endar við stöð 9540, við Héraðsvatnabruna og er mjög góður alla leið haustið 2018 og fékk einkunnina 9.

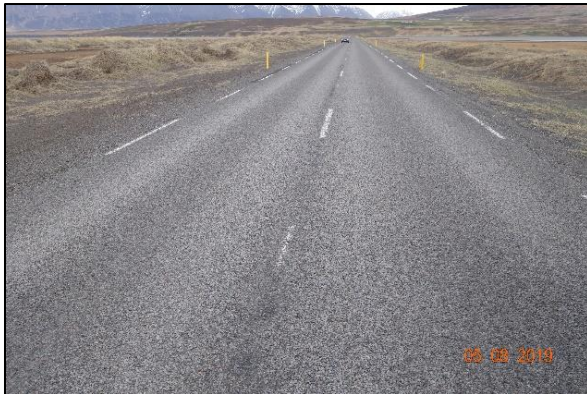
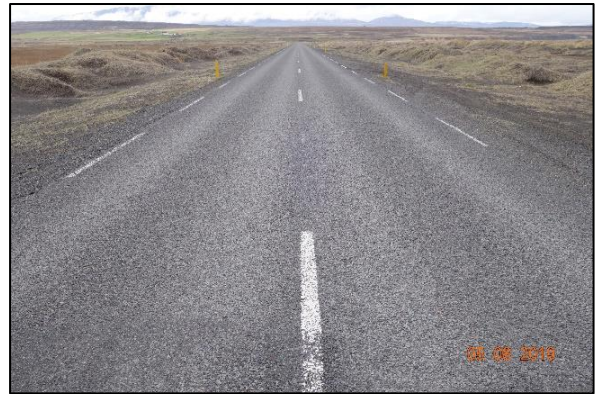
Mynd 69 a) til c) Þjálbikskafli á 75-06 í stöð 8558 vorið 2019

Eins og myndirnar sína er þessi klæðing í mjög fínu lagi og lítur vel út. Það vottar fyrir því á hryggjum að snjóplógar hafi aðeins krafsað upp steinefnið, en það er lítið sem ekkert.

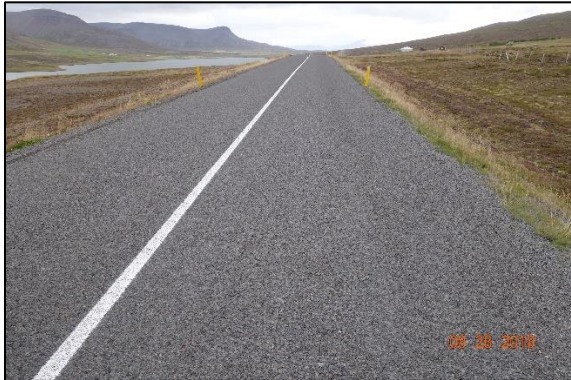
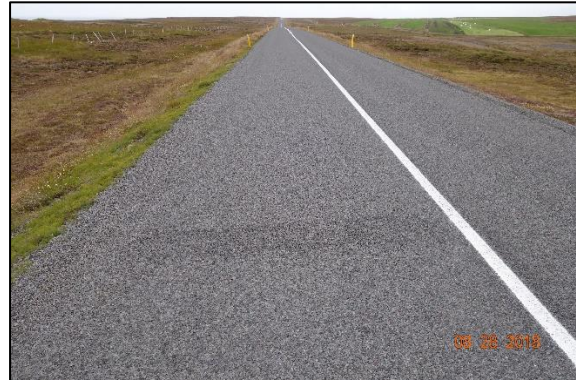
Mynd 70 a) og b) Þjálbikskafli á 76-07 í stöð 9632 haustið 2018

Það sást enginn munur á blöndunni sitt hvoru megin við þessi skil. Steinefnið virtist í grófari kantinum miðað við 8/11 mm steinefni. Þessi klæðing leit vel út haustið 2018, en hann var ekki tekinn aftur út í vorferðinni 2019.

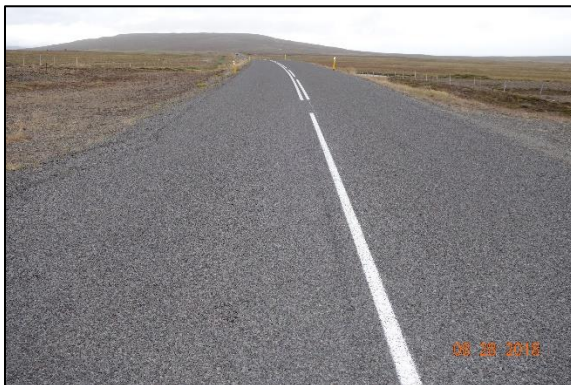
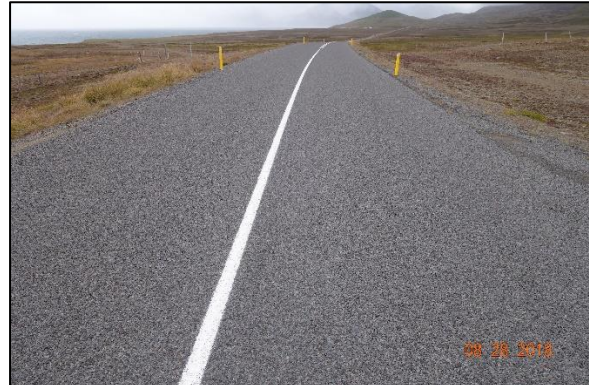
Mynd 71 a) og b) Þjálbikskafli á 76-07 í stöð 11869 haustið 2018

Þessi kafli í heild sinni var metinn í fullkomnu standi haustið 2018 og fékk einkunnina 9, en hann var ekki tekinn út vorið 2019 eins og fyrr getur.

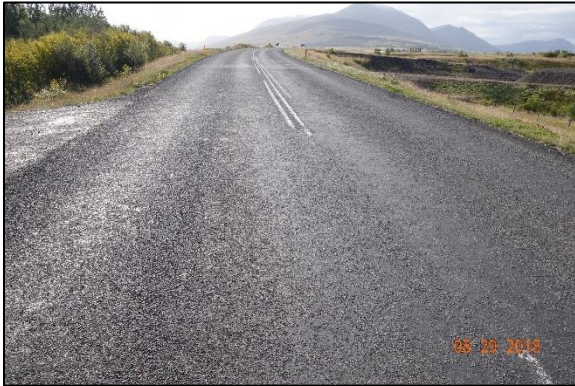
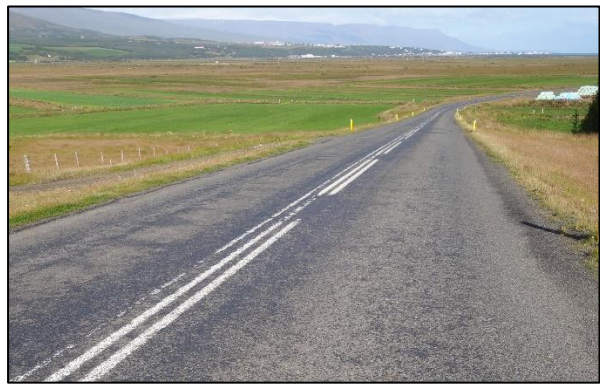
Mynd 72 a) og b) Þjálbikskafli á 829-01 í stöð 5443 að hausti 2018 (ársgamall)

Þetta er efni sem stenst ekki allar kröfur til klæðingarefna, en er þarna á vegi með frekar lítilli umferð. Það hefur þó skafist ofan af klæðingunni þarna á mótis við gatnamót við Gröf I, en það eru áberandi skil 30 metrum sunnar þvert yfir veginn á báðum akreinum. Ofan við þau skil er meira áberandi að það hefur skafist af klæðingunni. Þetta er í talsvert mikilli brekku og áfram niður brekkuna er áberandi hvað hefur skrapast af klæðingunni. Klæðingin er sem sagt illa farinn eftir einn vetur þarna.

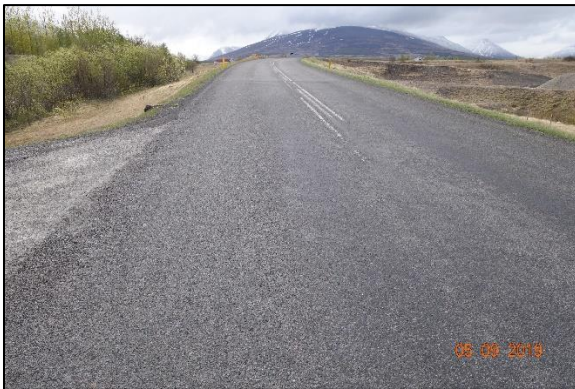
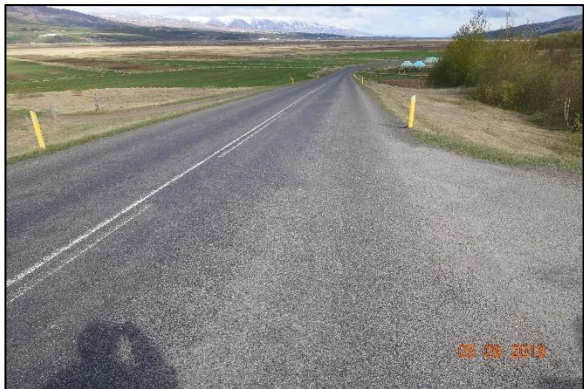
Mynd 73 a) og b) Þjálbikskafli á 829-01 í stöð 5443 að vori 2019

Slitlagið hefur verið skafið að verulegu leyti í burtu og slitnað í gegn, enda er þetta lagt úr mjög lélegu steinefni. Það var reyndar farið að skemmast mjög mikið, ársgamalt á síðasta ári eins og fyrr segir og fór því í raun ónýtt undir annan veturinn.

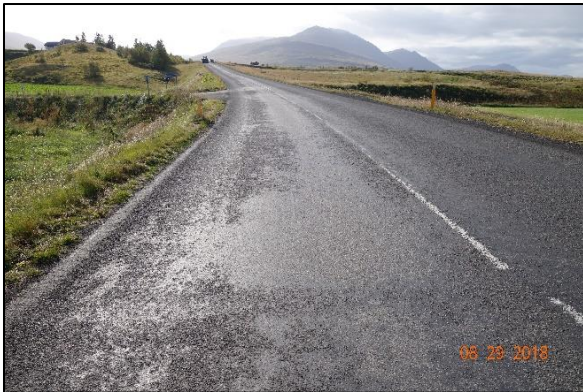
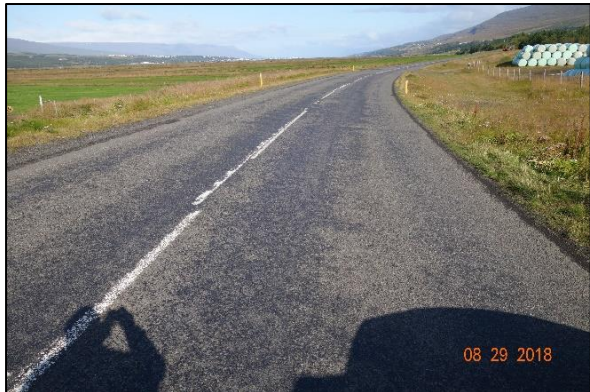
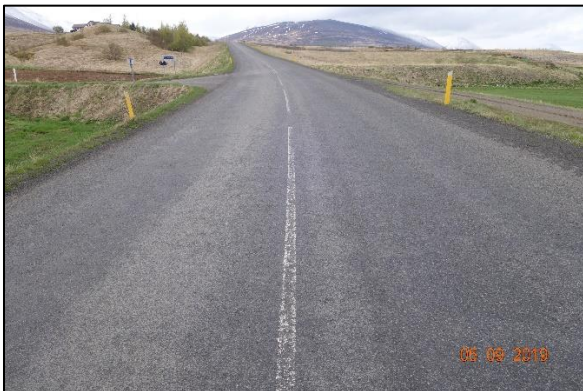
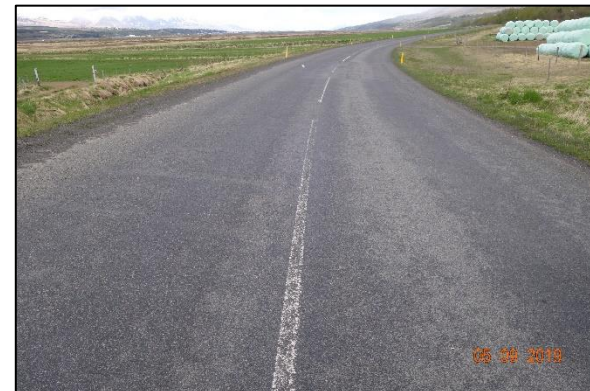
Mynd 74 a) til d) Þjálbikskafli á 829-01 í stöð 5184 að hausti 2018 og vori 2019

Haustið 2019 var þarna að minnsta kosti nokkurra tuga metra kafli með verulegum flekkjum, þar sem hafði flagnað alveg af, væntanlega af völdum snjóplóga. Þetta var mest áberandi í báðum innri hjólförum, en var yfir allt þversniðið. Þetta sást mjög vel af því það er grófara steinefni undir.

Við vorsköðun 2019 kemur ekki á óvart að klæðingin er í raun enn verri en eftir fyrsta veturinn, þar sem bæst hefur við slitið seinni veturinn á þessari tveggja ára klæðingu. Ekki er þó víst að meira hafi verið skrpað af vegna snjóplóga seinni veturinn, enda gerist slíkt yfirleitt að mestu leyti á fyrsta vetri, en slit vegna nagladekkja heldur augljóslega áfram og það skín í 11/16 mm klæðingu sem var næsta lag fyrir neðan.

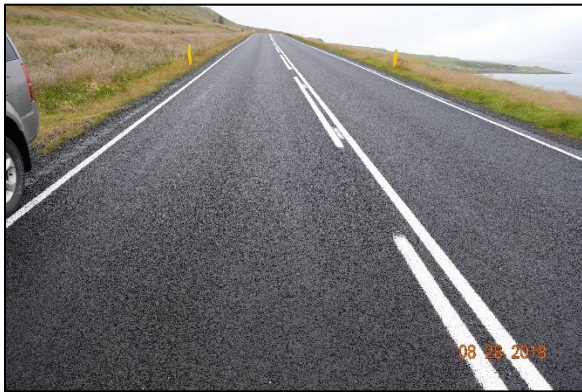
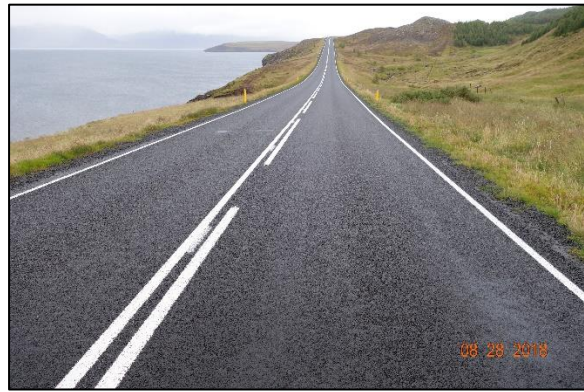
Mynd 75 a) og b) Þjálbikskafli á 82-02 í stöð 5115

Klæðingin lítur öll vel út og það eru engar skemmdir sjáanlegar í henni, þannig að kafllinn í heild sinni fékk 9 í einkunn um haustið. Þessi kafli var ekki tekinn út að vori 2019 og því óljóst með afdrif hans eftir einn vetur.

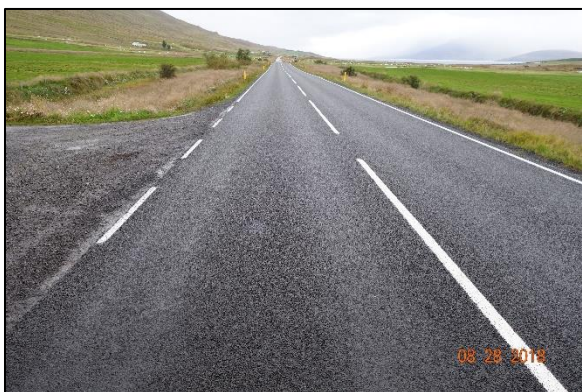
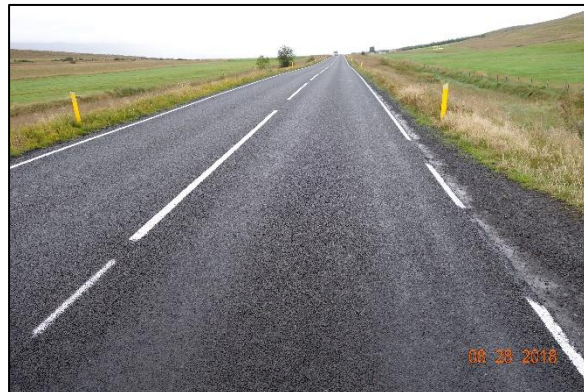
Mynd 76 a) og b) Þjálbikskafli á 82-01 í stöð 10061

Klæðingin leit mjög vel út við þessa stöð haustið 2019, en virkaði svolítið bindiefnissnauð á hryggjum. Bindiefnið var hins vegar sjáanlegt í hjólförum og það var svolítill hryggur á miðjunni. Þessi kafli fékk einkunnina 9 um haustið, en hann var ekki tekinn út að vori 2019 og því óljóst með afdrif hans eftir einn vetur.

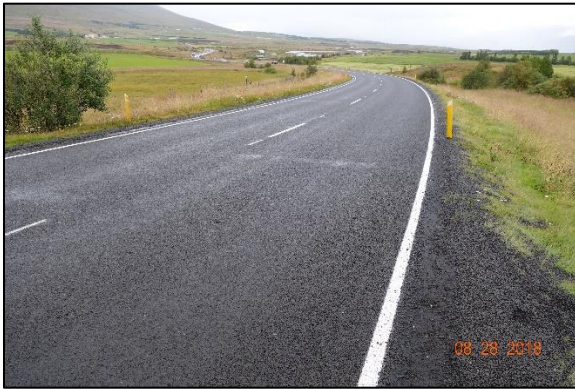
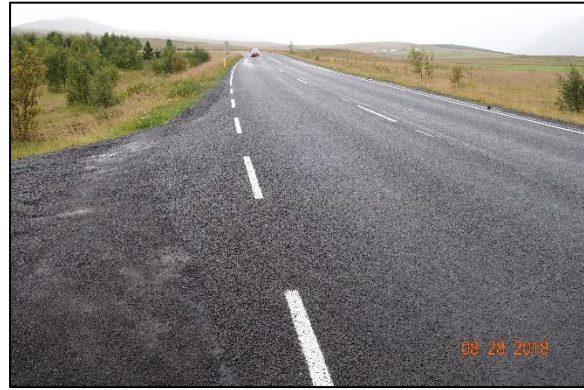
Mynd 77 a) og b) Þjálbikskafli á 82-01 í stöð 876

Þessi kafli var eins og kaflarnir sem að lýst var hér á undan, engar skemmdir og klæðingin fékk einkunnina 9 við haustúttekt 2018, en hann var ekki tekinn út að vori 2019 og því óljóst með afdrif hans eftir einn vetur.

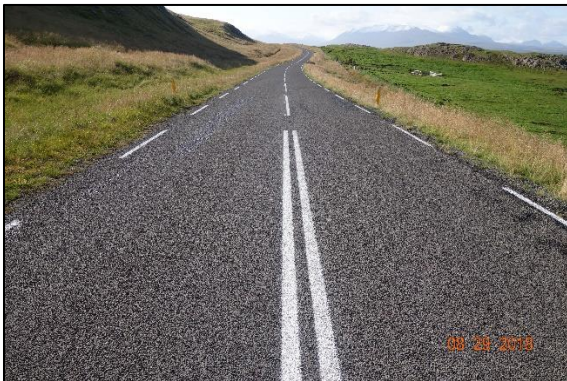
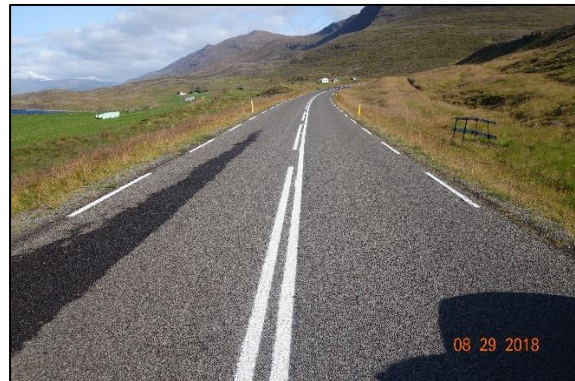
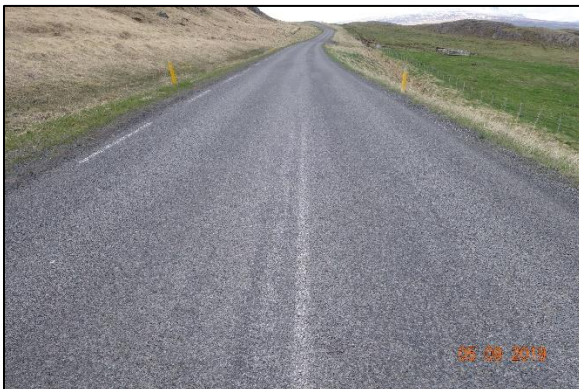
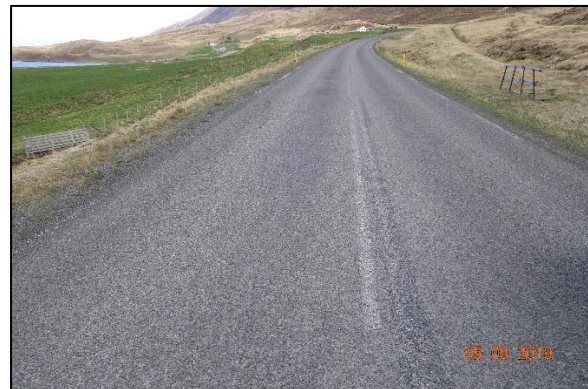
Mynd 88 a) til d) Þjálbikskafli á 83-01 í stöð 1426

Þessi kafli var í mjög góðu lagi um haustið eftir að hann var lagður 2018 og fékk einkunnina 9, en það voru engar sjáanlegar skemmdir á honum. Ekki sást mikið í bik á þessum kafla og var talið að hann gæti verið heldur bindiefnissnauður, en magn bindiefnis var um 0,1 l/m² minna en oft er fyrir 8/11 mm steinefni. Vorið 2019 eru áberandi plógskemmdir og flekkir á hryggjum á milli hjólfara, sérstaklega á hægri akrein, en lagast hér og þar með samfelldri kápu. Hjólförin hafa ekki skaðast af snjóplóg og eru í fínu lagi.

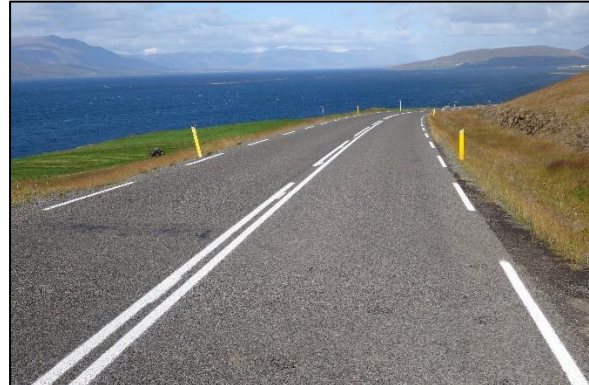
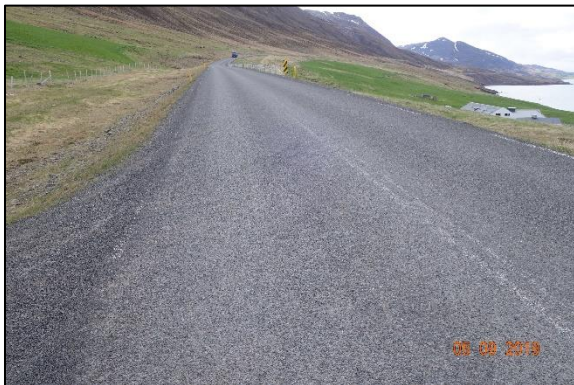
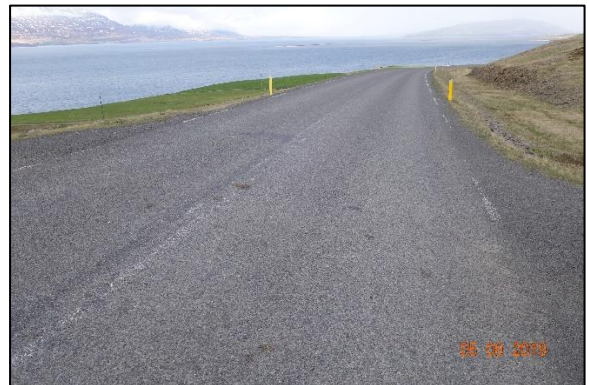
Mynd 89 a) til d) Þjálbikskafli á 83-02 í stöð 4596

Klæðingin er að mestu leyti í lagi, en þó eru áberandi flekkir sem hafa skafist ofan af á hryggjum, áætlað 5-10% af heildaryfirborðinu. Hjólförin eru í lagi og það er ekki að sjá að þessi klæðing hafi slitnað mikið, enda slitsterkt steinefni, en snjóplógar hafa skemmt hryggina.

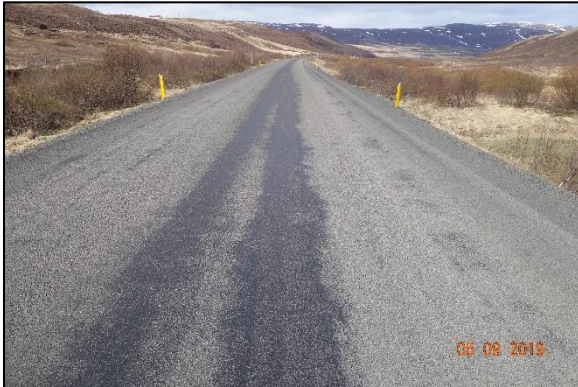
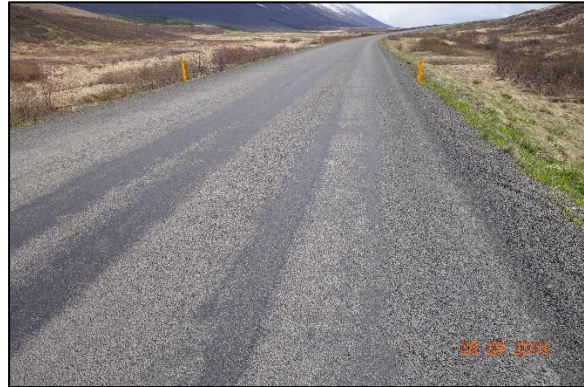
Mynd 90 a) og b) Þjálbikskafli á 1-q5 í stöð 2198

a) 1-q5 stöð 2198 vor 2019

b) 1-q5 stöð 2198 vor 2019

Eins og myndirnar sýna virðist kafllinn hafa farið illa af völdum snjóplóga og er áætlað að um 25% yfirborðsins sé skafið burt. Ekki er að sjá að þetta sé eingöngu á hryggjum og því ekki að sjá að undirliggjandi hjólför hafi valdið því að hluti skófist í burt, heldur hugsanlega aðrar misfellur eftir endilöngum veginum.

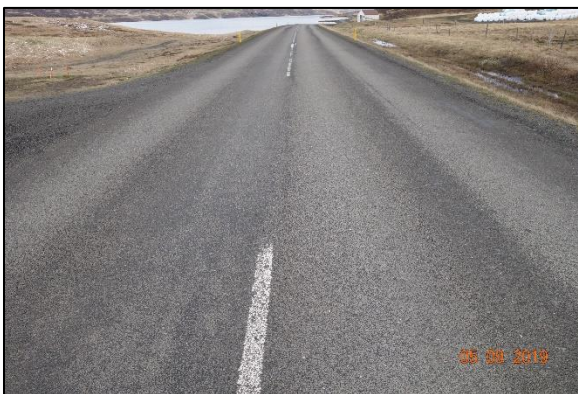
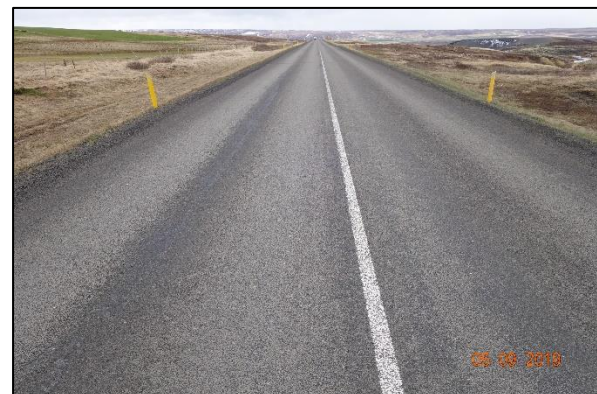
Mynd 91 a) og b) Þjálbikskafli á 1-q6 í stöð 13204

a) 1-q6 stöð 13204 vor 2019

b) 1-q6 stöð 13204 vor 2019

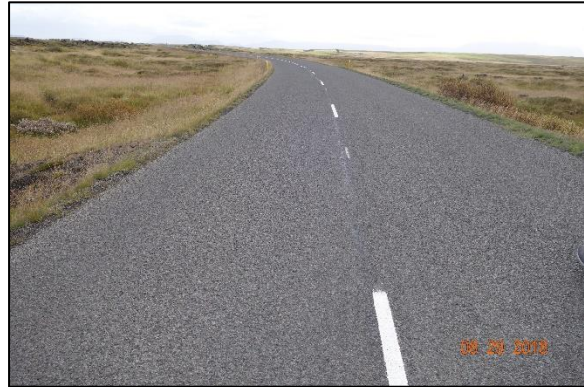
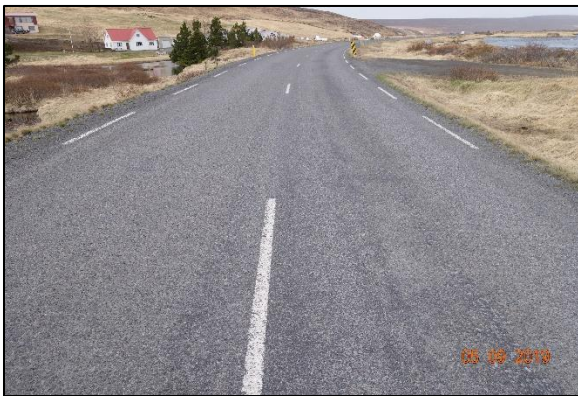
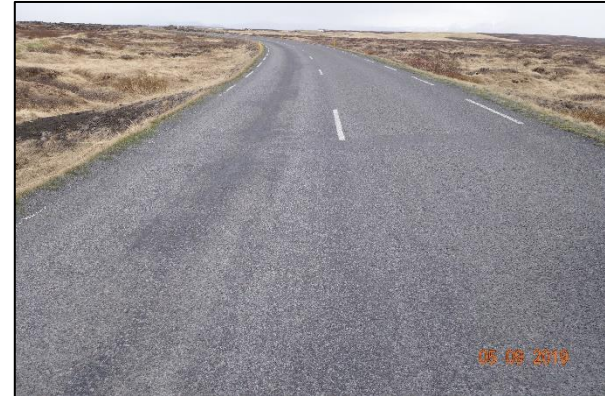
Mynd 92 a) til d) Þjálbikskafli á 1-q9 í stöð 11848

b) 1-q9 stöð 11848 haust 2018

c) 1-q9 stöð 11848 vor 2019

d) 1-q9 stöð 11848 vor 2019

Þetta slitlag var í mjög góðu lagi beggja vegna við skilin við úttekt haustið 2018 og það var ekki að sjá neinn mun á milli kaflanna. Við úttekt vorið 2019 kom í ljós að nokkuð hefur verið skafið af þessari klæðingu með snjóplógum á hryggjum og þá aðallega á milli hjólfara. Hjólförin sjálf eru hins vegar í góðu lagi. Þetta er hraunnáma við Brúargerði, sem stenst ekki alveg 100% allar kröfur til steinefna, meðal annars ekki alveg kröfur til viðloðunar.

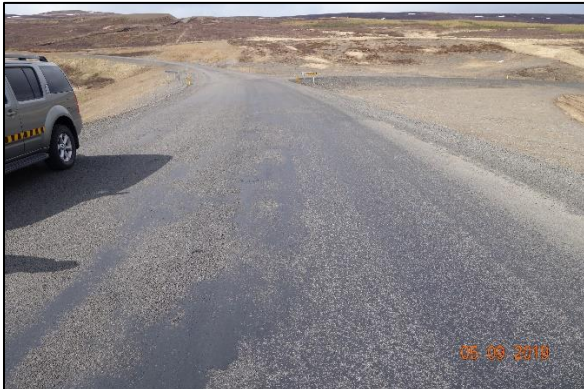
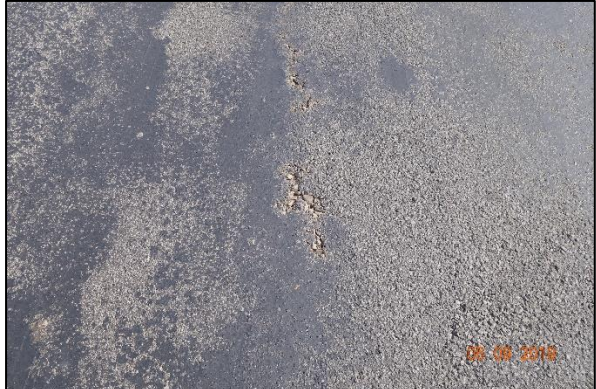
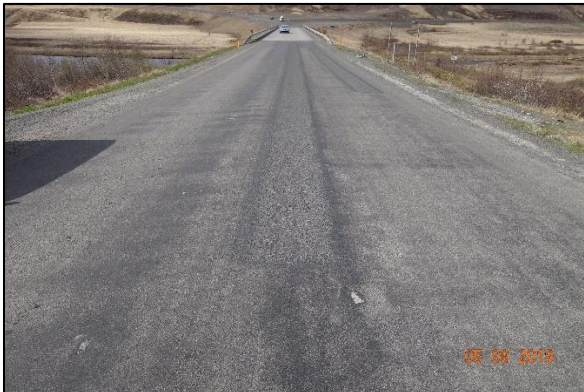
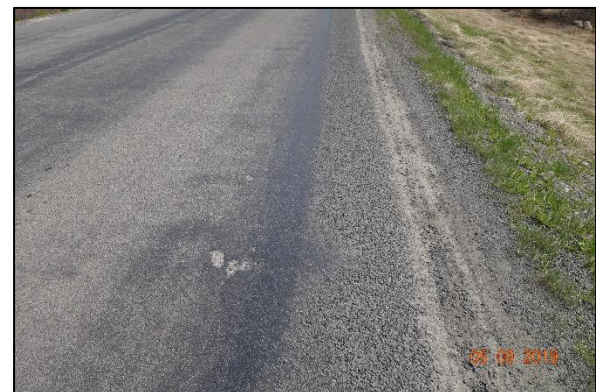
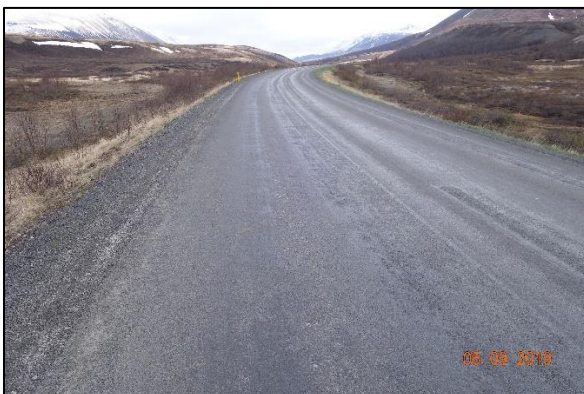
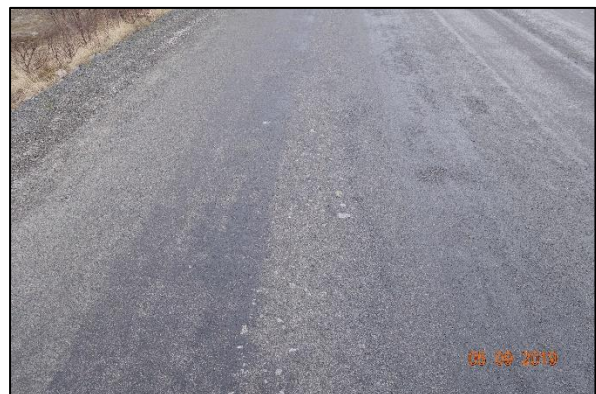
Mynd 93 a) til f) Nokkur dæmi um ástand 4/8 mm klæðingar á sementsfestun eftir einn vetur

a) 4/8 mm á 1-q4 134 vor 2019

b) 4/8 mm á 1-q4 134 vor 2019

c) 4/8 mm á 1-q4 357 vor 2019

d) 4/8 mm á 1-q4 357 vor 2019

e) 4/8 mm á 1-q5 238 vor 2019

f) 4/8 mm á 1-q5 238 vor 2019

Ekki verður fjallað nánar um þessar klæðingar með 4/8 mm steinefni, en það er nokkuð ljóst að þær henta engan veginn á hringveginn óvarðar, hvorki hér né í Norðurárdalnum (á vegi 1-h0).

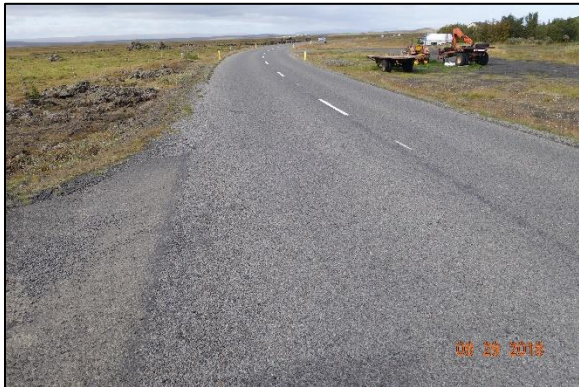
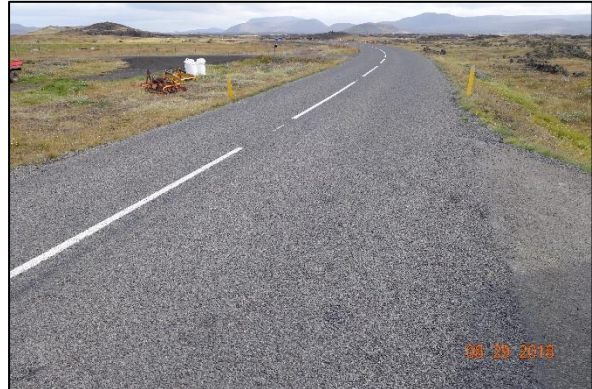
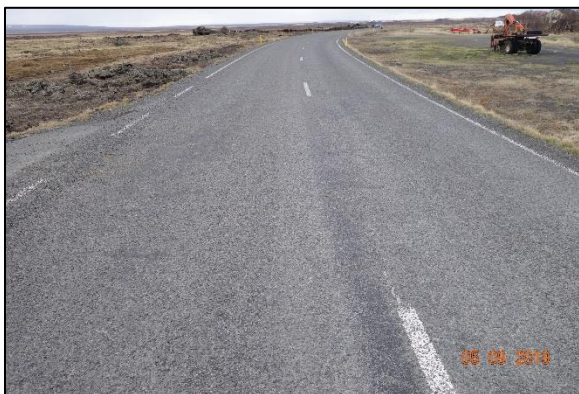
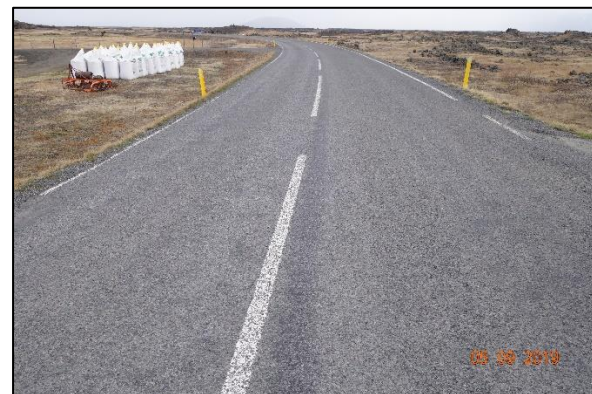
Mynd 94 a) til d) Þjálbikskafli á 848-01 í stöð 8599

a) 848-01 stöð 8599 haust 2018

b) 848-01 stöð 8599 haust 2018

c) 848-01 stöð 8599 vor 2019

d) 848-01 stöð 8599 vor 2019

Þetta er við afleggjarann að Grænavatni. Slitlagið þarna var í ágætis lagi haustið 2018, en vestar á kaflanum var steinlos inn á milli. Það eru kantskemmdir rétt austan við afleggjarann í báðum köntum. Vorið 2019 má segja að sama lýsing á þessum kafla eigi við eins og var haustið 2018. Það er svolítið steinlos, en kaflinn er að mestu leyti í fínu lagi.

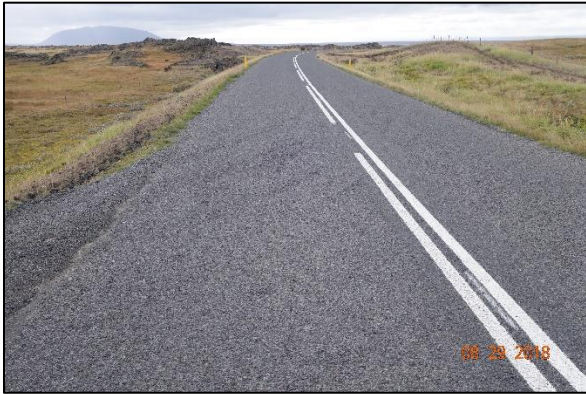
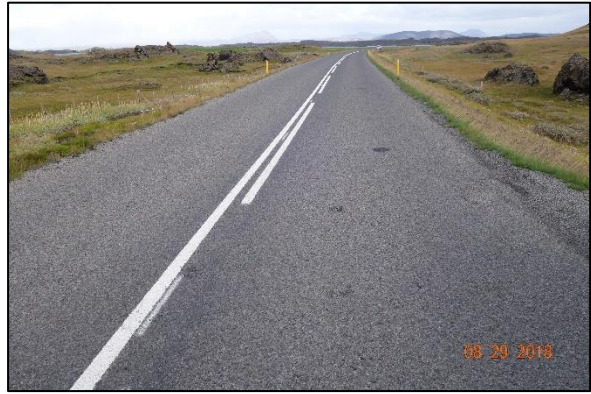
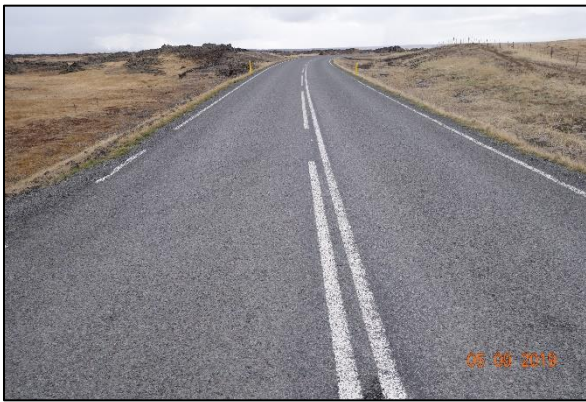
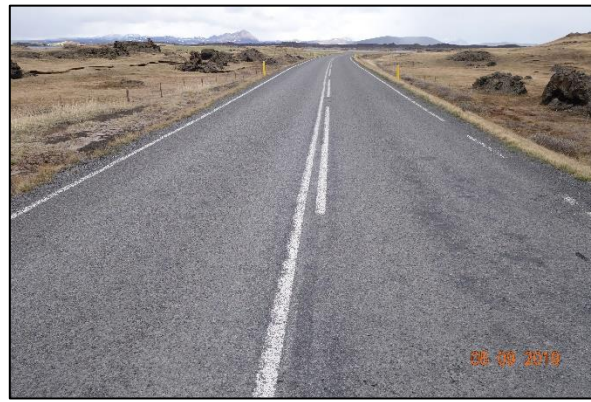
Mynd 95 a) til d) Þjálbikskafli á 848-02 í stöð 539

a) 848-02 stöð 539 haust 2018

b) 848-02 stöð 539 haust 2018

c) 848-02 stöð 539 vor 2019

d) 848-02 stöð 539 vor 2019

Klæðingin var hér í ágætis lagi haustið 2018, en við afleggjarann sást hvernig hafði smurst til þar sem að vélar eru að beygja inn á afleggjarann. Þessi klæðing á bæði 848-01 og 848-02 fékk einkunn 7-8 haustið 2018 og það sama má segja um vorið 2019, að þeir eru báðir í góðu lagi.

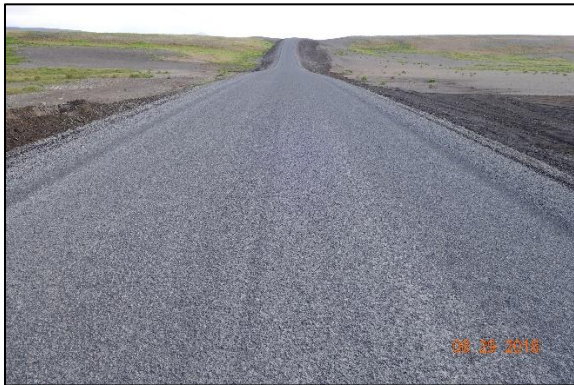
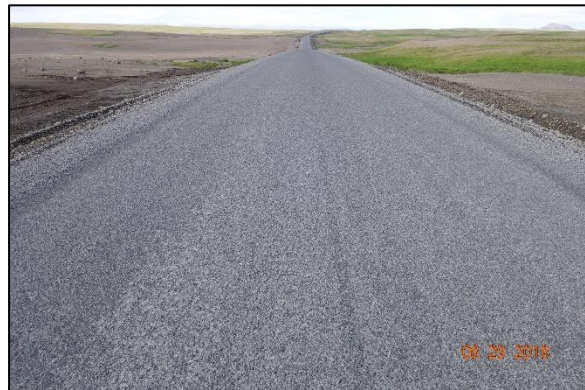
Mynd 96 a) og b) Þjálbikskafli á 87-01 í stöð 8965

a) 87-01 stöð 8965 haust 2018

b) 87-01 stöð 8965 haust 2018

Þetta virðist vera 11/16 mm efni og það er að hluta til núið og því ekki úr bergnámu. Það virðist vera ágætis yfirborð á klæðingunni þarna, en svolítið gróft og gropið yfirborð og það er talsverður sandur í yfirborðinu, en líka á stöku stað bikklessur inni á milli. Þessi klæðing var ekki tekin úr vorið 2019.

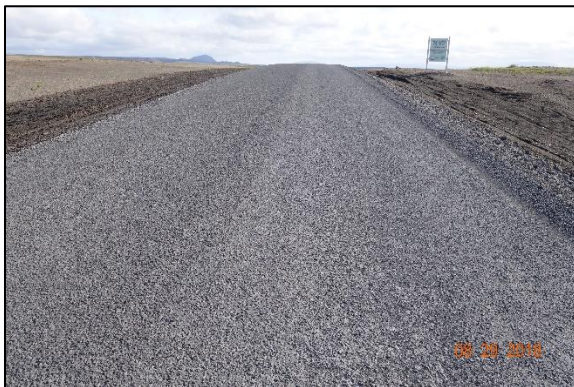
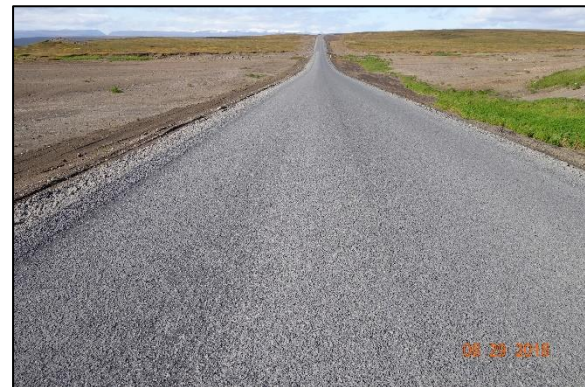
Mynd 97 a) og b) Þjálbikskafli á 87-02 í stöð 1572

a) 87-02 stöð 1572 haust 2018

b) 87-02 stöð 1572 haust 2018

Mjög nýlega lögð klæðing á báðum köflunum. Kaflinn er alveg eins og síðasta stöð, þetta er gropið yfirborð, 11/16 mm efni og sandur í yfirborðinu. Þessi klæðingarkafli endar í stöð 1920 og þar er ristarahlið. Þessi klæðing var ekki tekin úr vorið 2019.

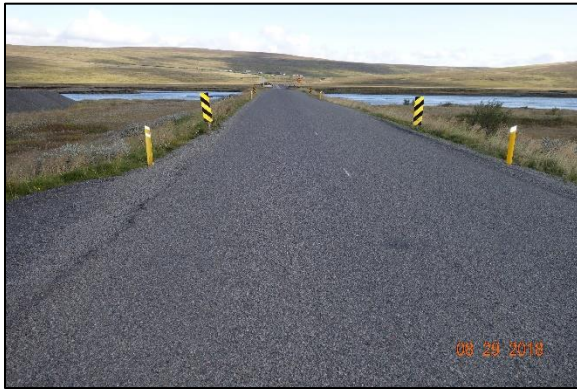
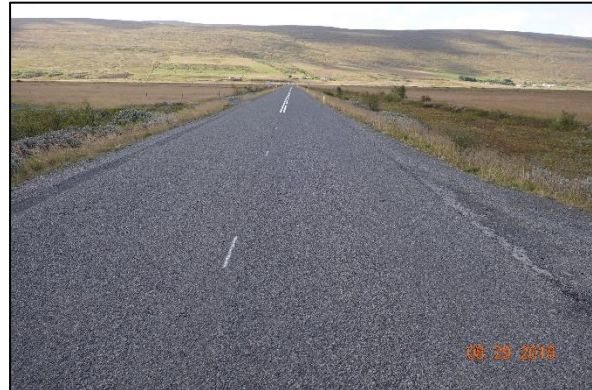
Mynd 98 a) og b) Þjálbikskafli á 85-02 í stöð 5002

a) 85-02 stöð 5002 haust 2018

b) 85-02 stöð 5002 haust 2018

Yfirborðið er í fínu lagi þarna haustið 2018. Þetta steinefni er ekki mikið brotið og mikið af núnum steinum og það er mikið af einhverjum lakari bergtegundum inn á milli. Þetta er steinefni sem stenst ekki fyllilega kröfur til klæðingarefnis. Þessi klæðing var ekki tekin úr vorið 2019.

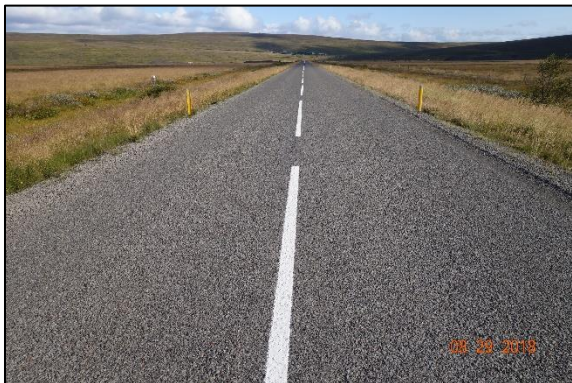
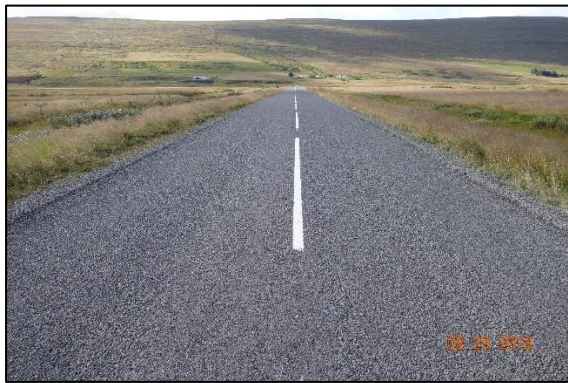
Mynd 99 a) og b) Þjálbikskafli á 85-02 í stöð 4437

a) 85-02 stöð 4437 haust 2018

b) 85-02 stöð 4437 haust 2018

Yfirborðið þarna er svipað og á síðasta stað, en þetta virkar mikið af núnum steinum og lítið brot og mikið af lélegum bergtegundum inn á milli. Samkvæmt berggreiningu er 13% í þriðja flokki, en með því að skoða yfirborðið þarna þá virkar það sem meira en 13%. Brothlutfallið, brotið á að vera 55%, en þetta virkar sem minna brotið en það og mikið meira af núnum steinum. Það er svolítið af brotnu, lélegu bergi í klæðingunni þó þetta sé nýleg klæðing frá því í sumar. Yfirborð klæðingarinnar er frekar hrjúft og svona eyður inn á milli í steinefnakápunni. Þessi klæðing var ekki tekin úr vorið 2019.

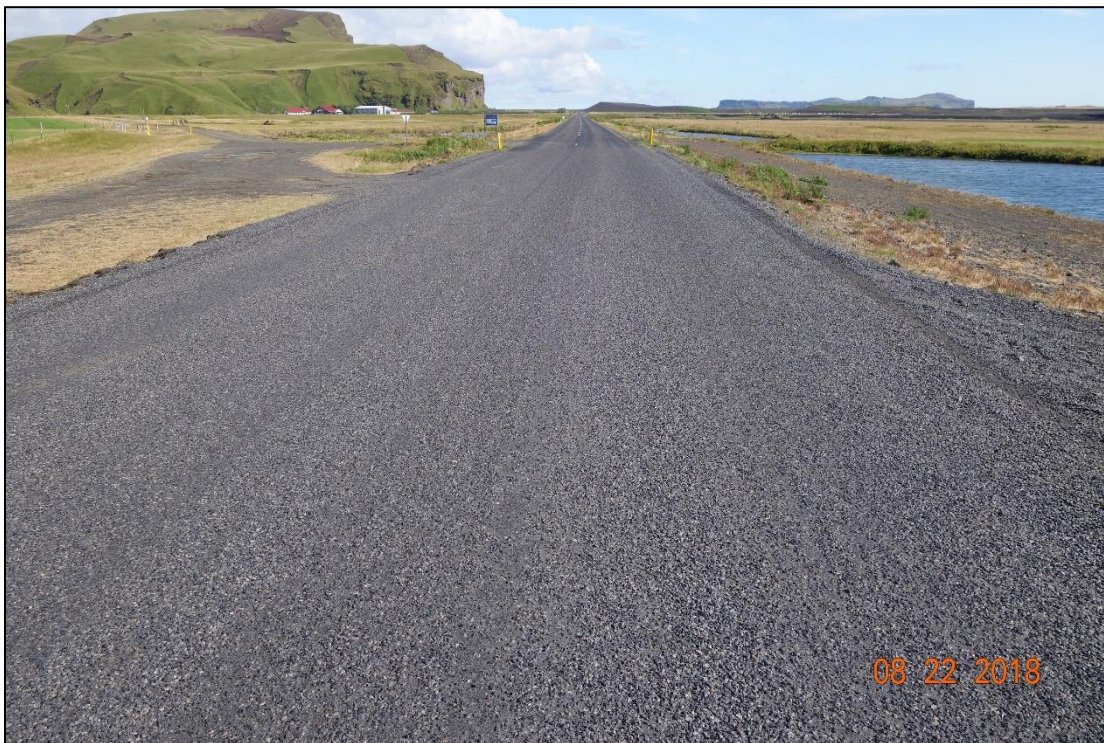
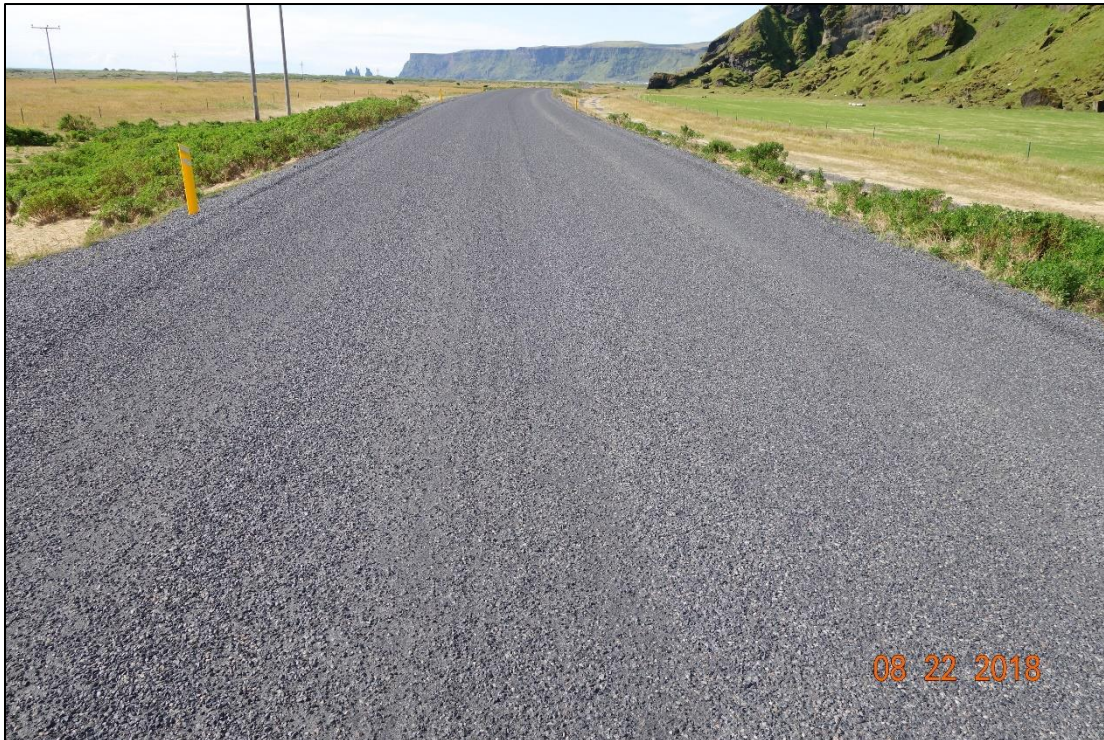
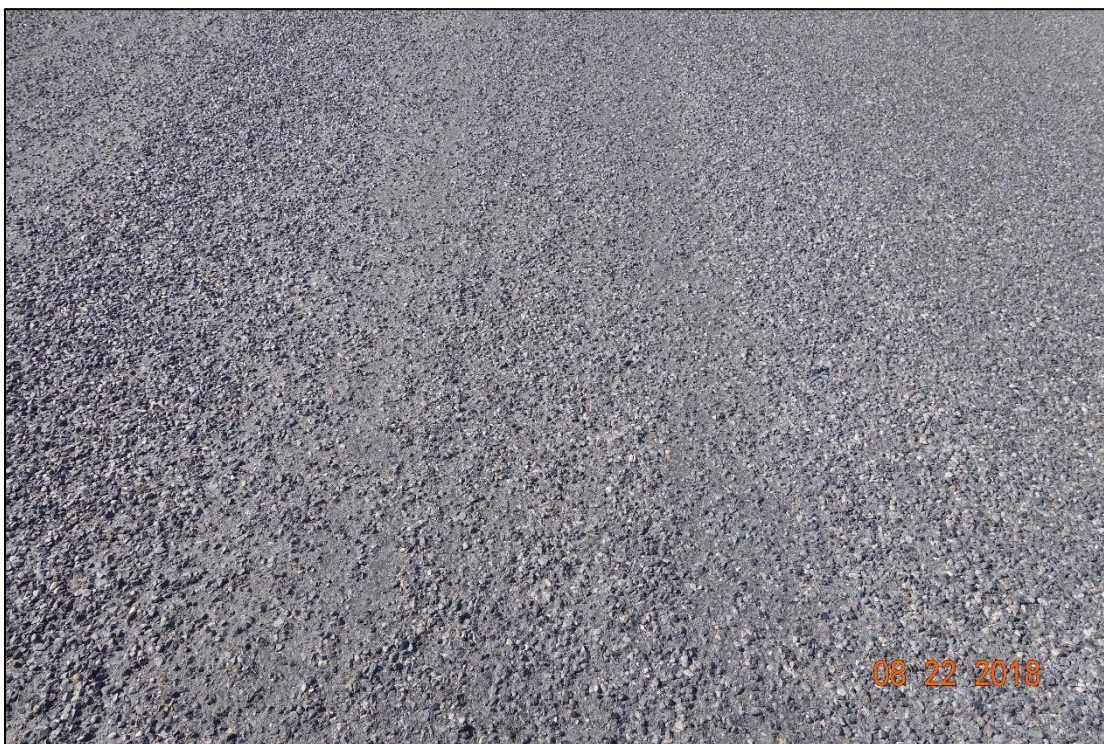
Mynd 101 a) til c) Myndir teknar á 1-b2 í stöð 8218, austur, vestur og niður

Myndirnar sýna að þarna er verulegt steinlos í rákum, langsum eftir kaflanum, metið samtals um 15 til 20% af yfirborðinu. Það bendir til þess að bikbındiefnið hafi verið of þykkt sem hafi þess vegna sprautast út í þröngum geisla.
