RANNSÓKNAVERKEFNI: SLITLÖG – KLÆÐINGAR – TILRAUNAKAFLAR OG
ÚTTEKTIR

Gunnar Bjarnason
Pétur Pétursson

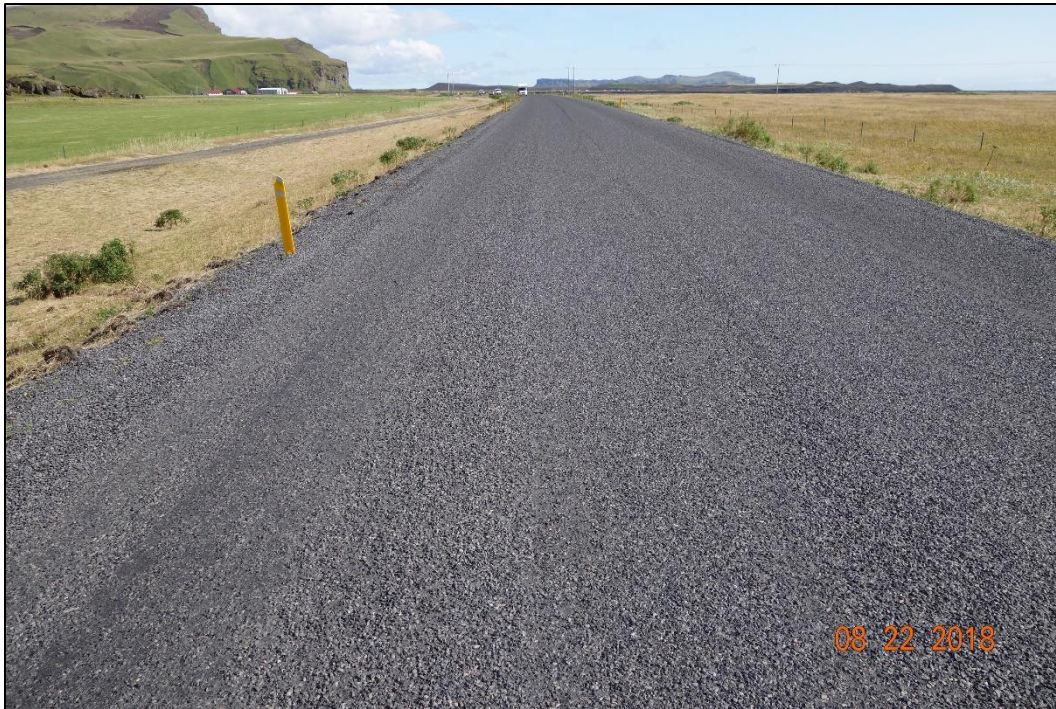
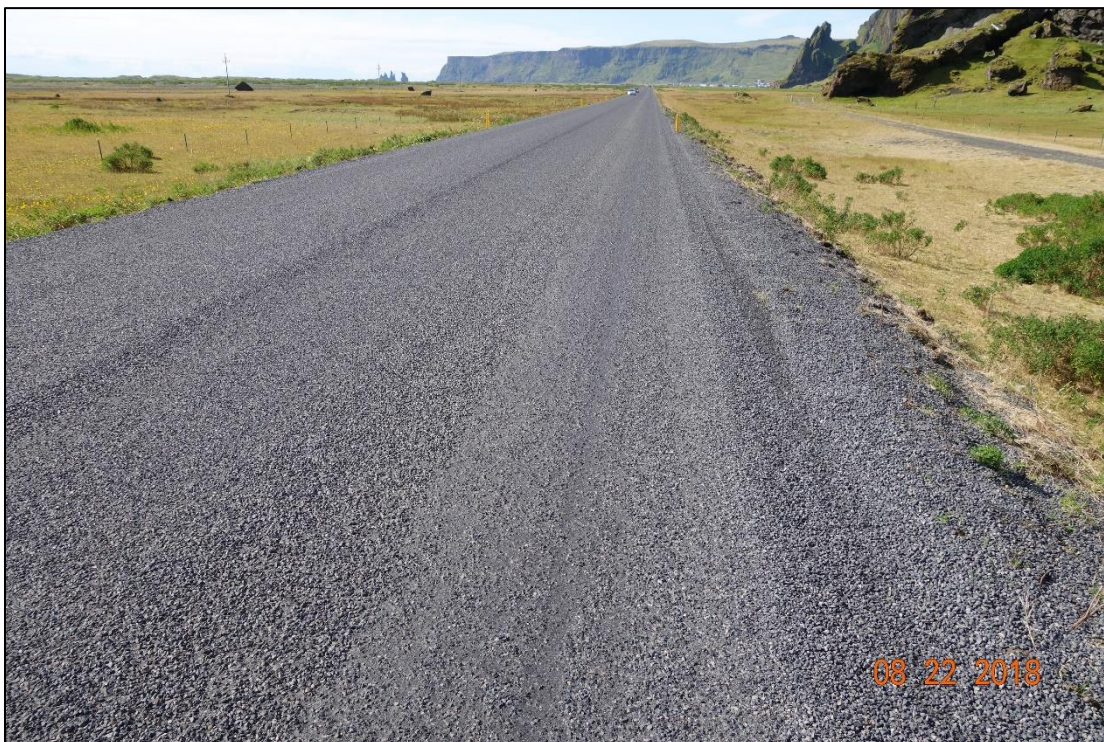
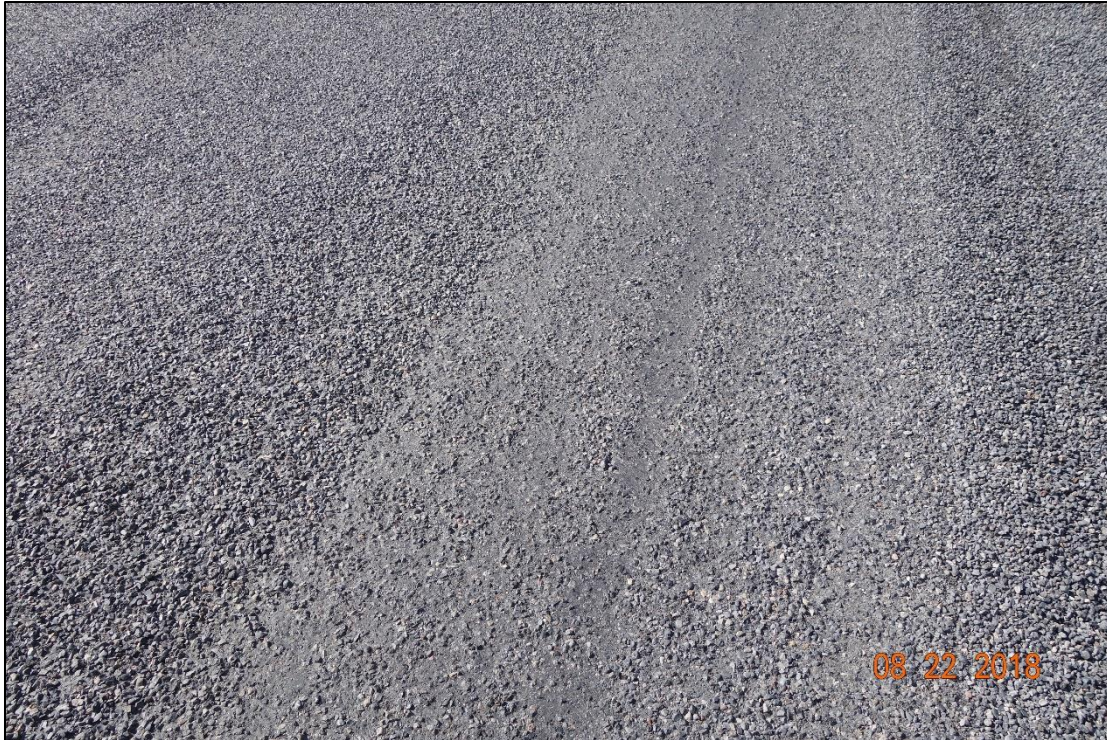
Mynd 102 a) til c) Myndir teknar á 1-b2 í stöð 8552, austur, vestur og niður

Eins og myndirnar sýna er verulega mikið steinefni farið úr báðum ytri hjólförum og heildarsteinlos yfir þetta þversnið er metið um 15-20%. Þetta steinlos er í rákum, en af einhverjum ástæðum er minna steinlos í innri hjólförum og á miðjunni.

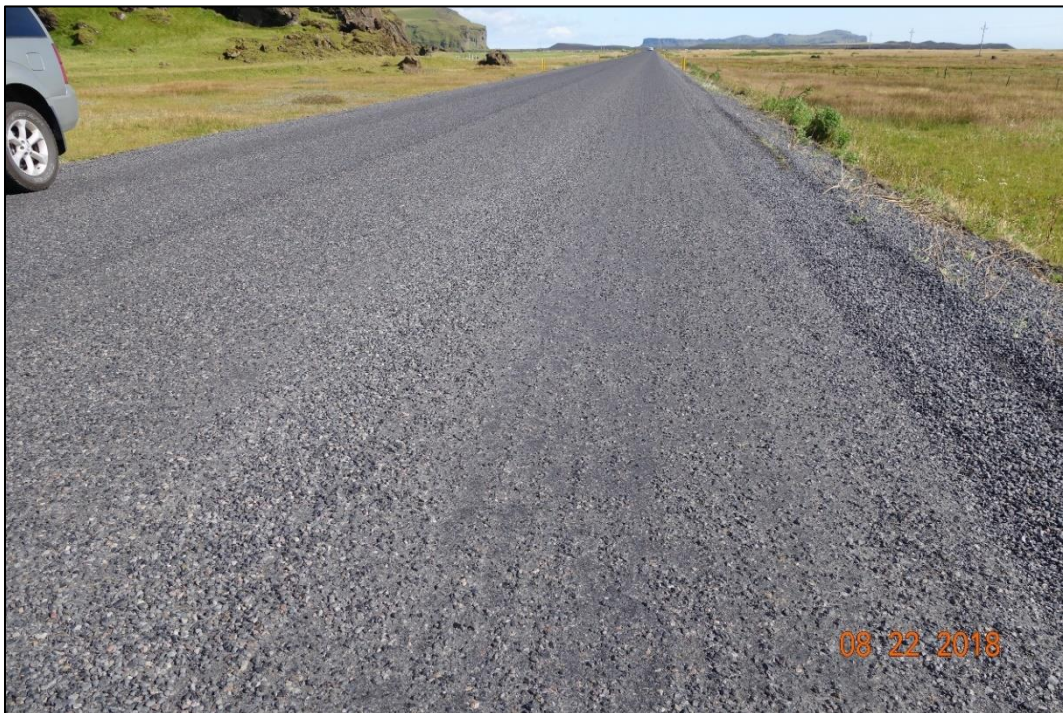
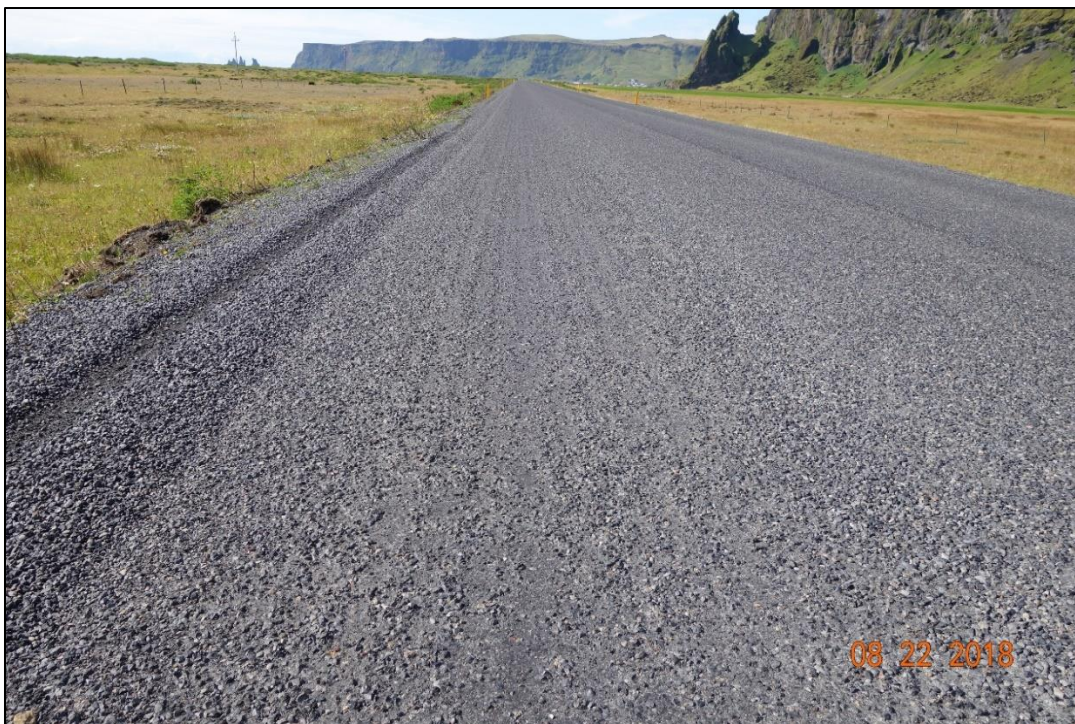
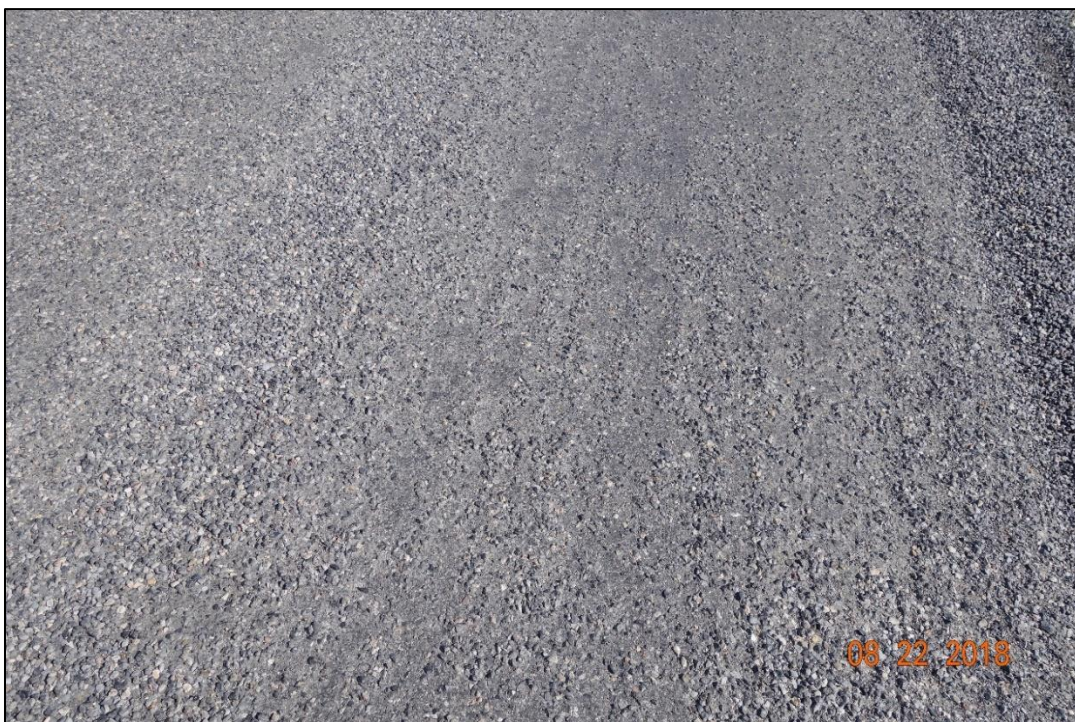
Mynd 103 a) til c) Myndir teknar á 1-b2 í stöð 8900, austur, vestur og niður

Rákir eru meira áberandi hér en lýst var áður, langrákir yfir allt þversniðið eftir spíssana. Rákirnar byrja að verða áberandi talsvert austan við þessa stöð og steinlosið er meira í þessu þversniði, mest áberandi í ytri hjólförum á báðum akreinum, en líka um miðbikið. Heildarsteinlosið er metið um 35% í þessu þversniði.

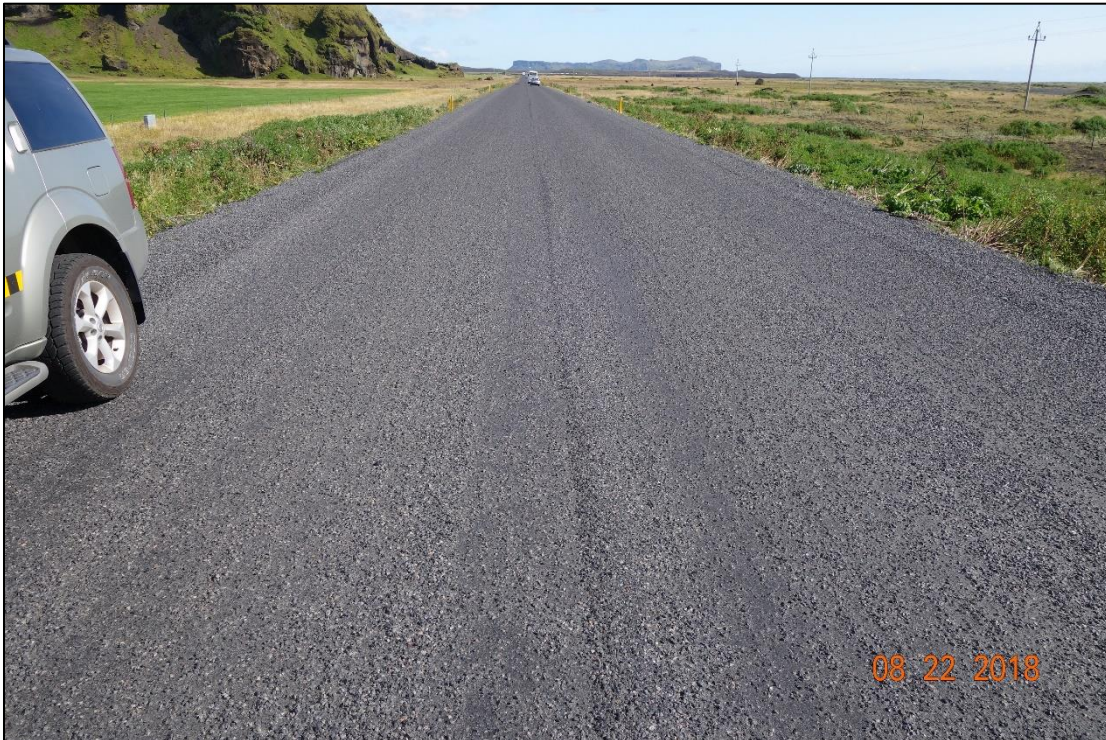
a) austur

Við stöð 9366 eru aftur teknar myndir, sjá myndir 104 a) til c).

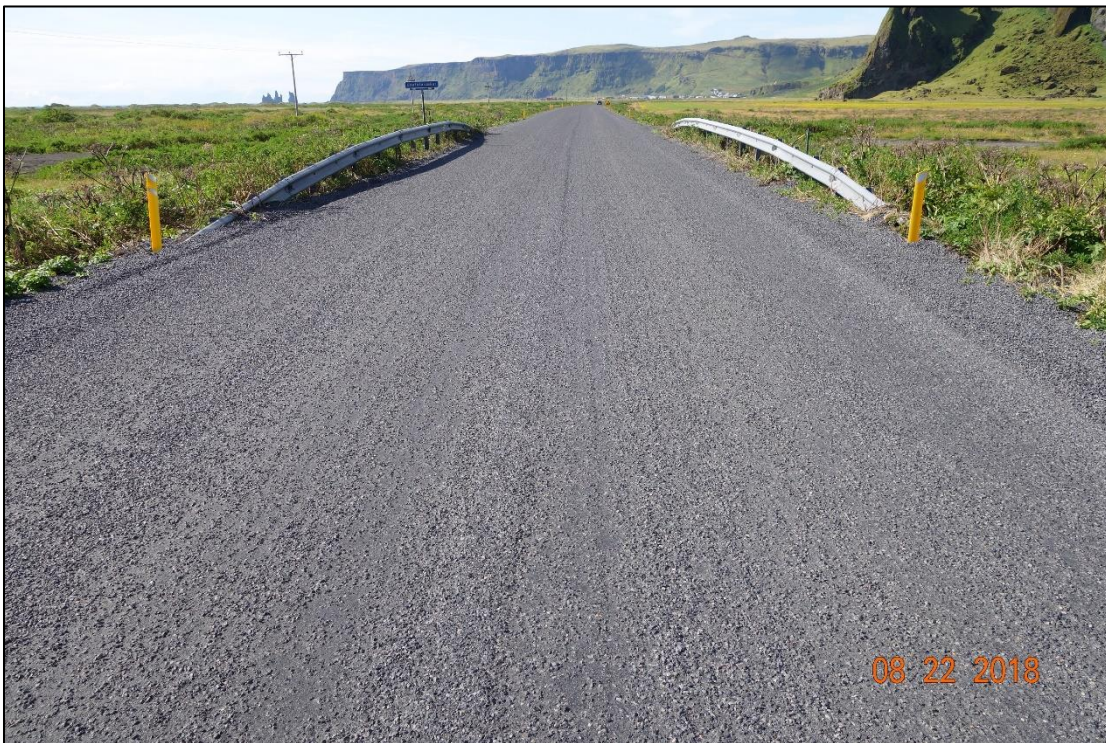
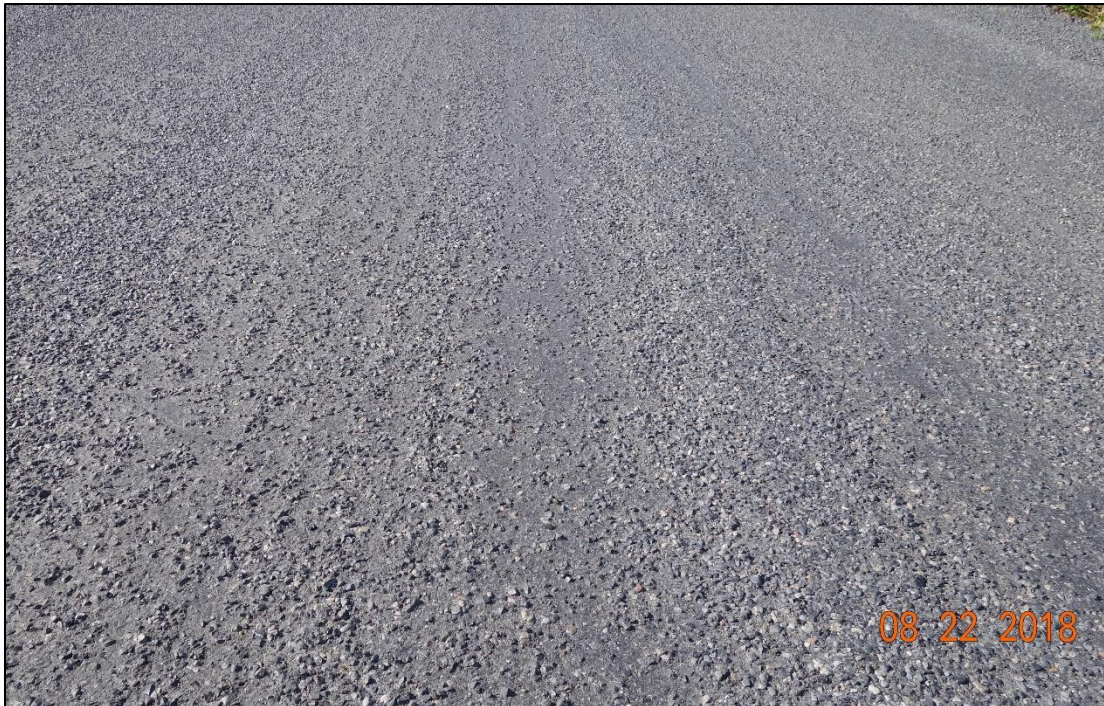
Mynd 104 a) til c) Myndir teknar á 1-b2 í stöð 9366, austur, vestur og niður

Í þessari stöð er steinlosið í öllu þversniðinu orðið verulega mikið og er metið um 40%, en rákir eru áberandi. Það sést í bikið á vegfirborðinu þar sem steinlos hefur átt sér stað, en það bendir til að steinefnið hefi ekki náð að bindast við bikið.

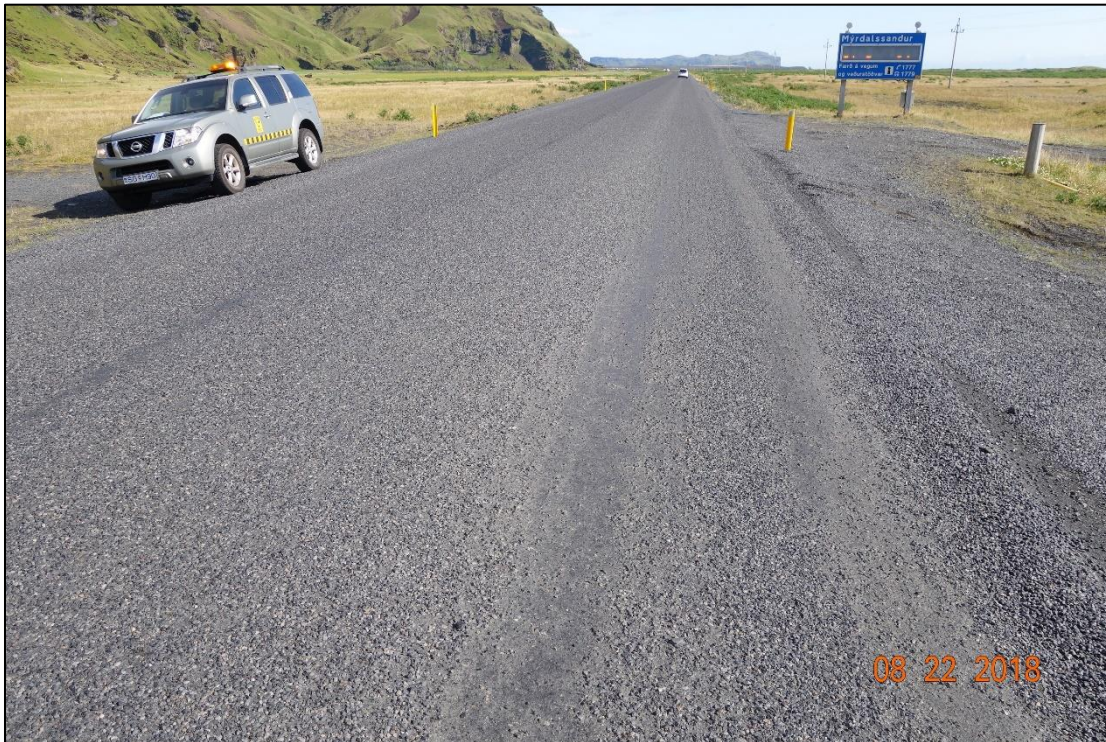
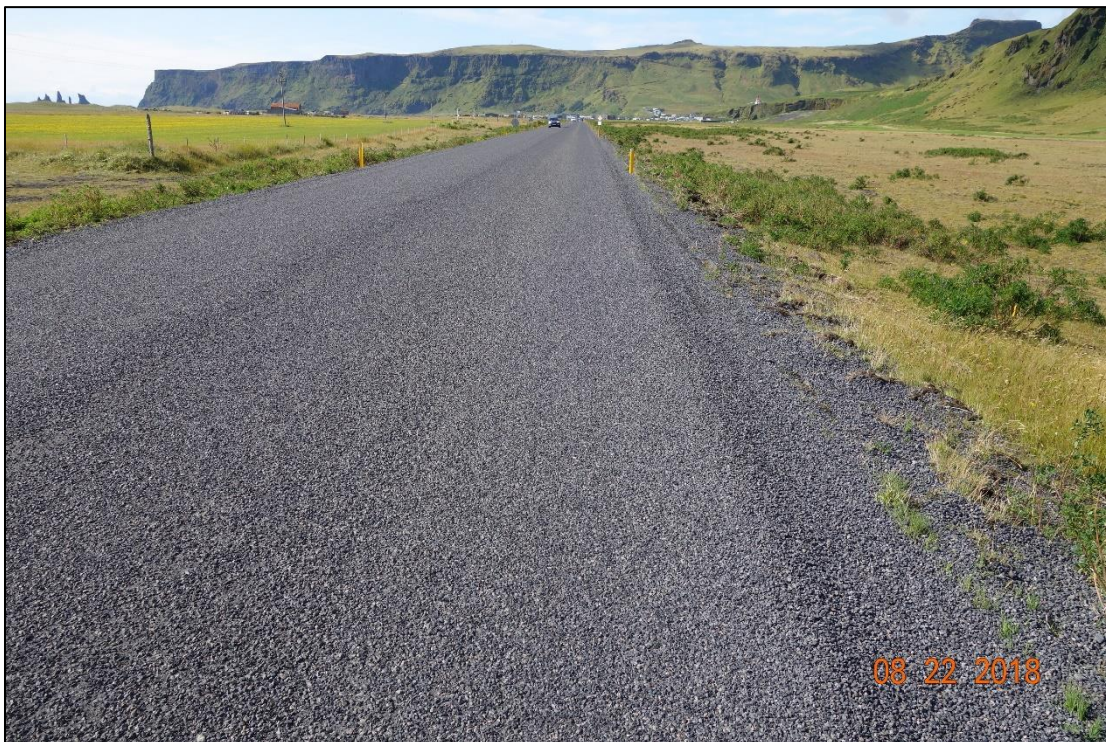
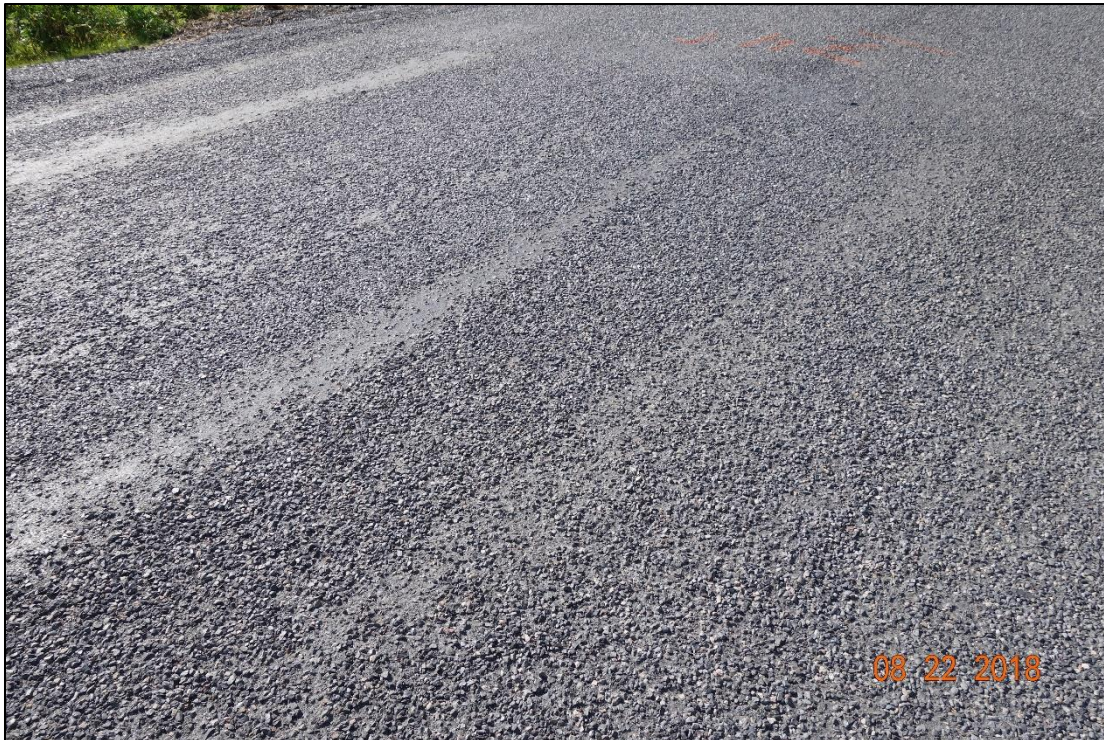
Mynd 105 a) til c) Myndir teknar á 1-b2 í stöð 10406, austur, vestur og niður

Þarna við endann er vinstri akrein mjög illa farinn af steinlosi og flögnun á um tveggja metra breiðum kafla. Steinlosið þarna við endann er metið um 20%. Þannig að steinlos á þessum kafla liggur á bilinu 15-40% eftir því hvar er.

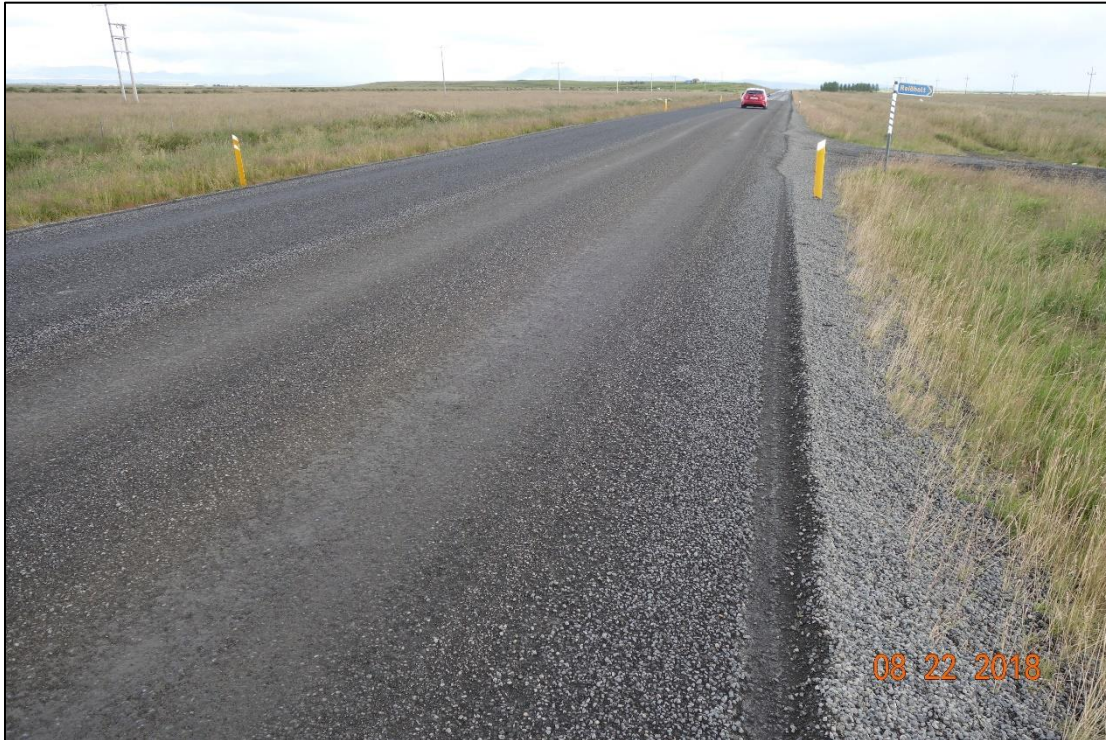
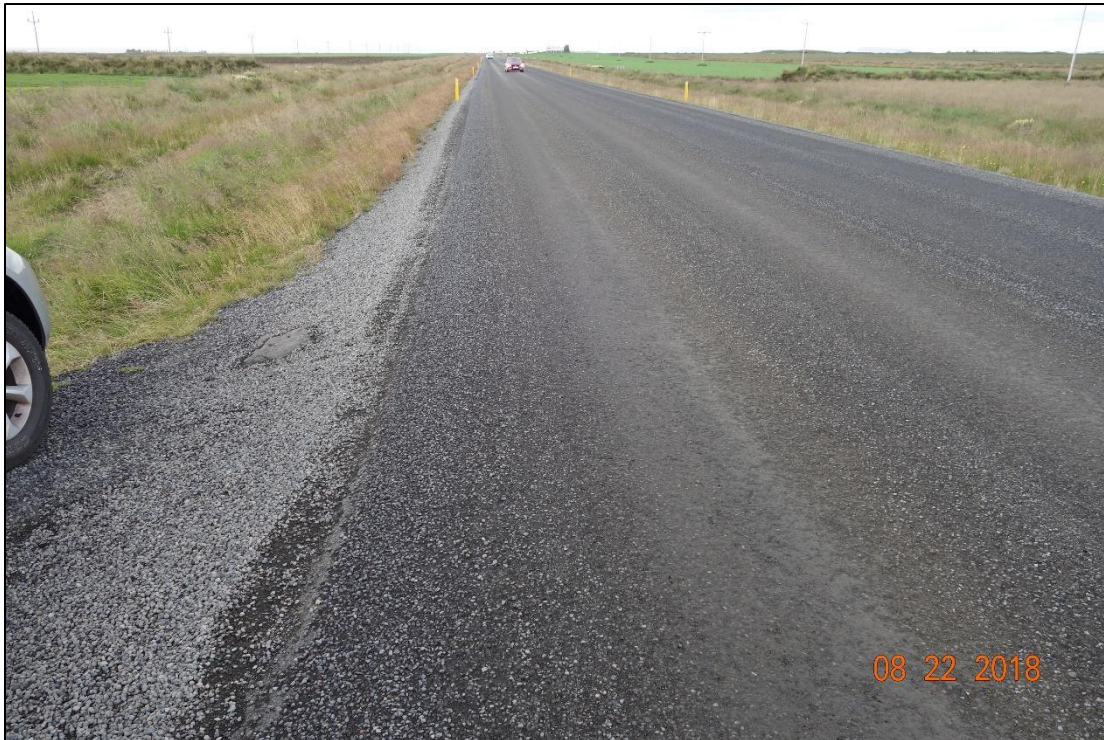
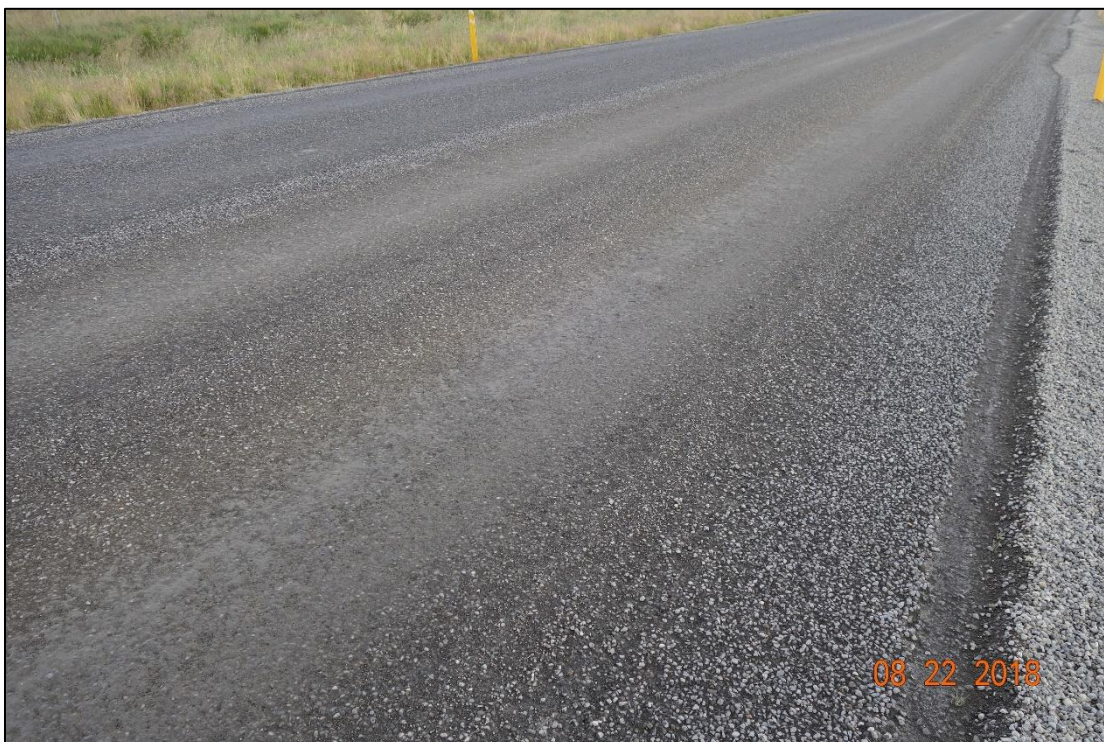
Mynd 106 a) til c) Myndir teknar á 1-c7 í stöð 2437, austur, vestur og niður

Í þessari stöð er steinefnið nánast alveg farið úr hjólförum á vinstri akrein og á hægri akrein er mjög mikið farið úr hjólförum. Heildarsteinlosið yfir þversniðið er metið um 30%.

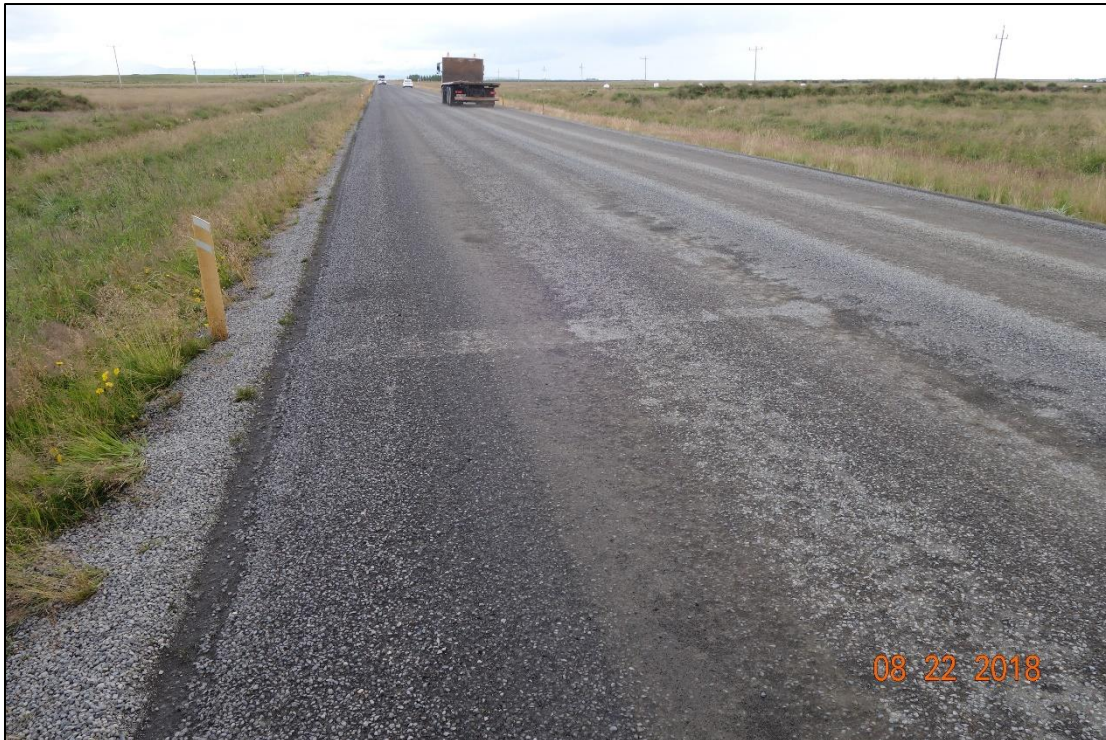
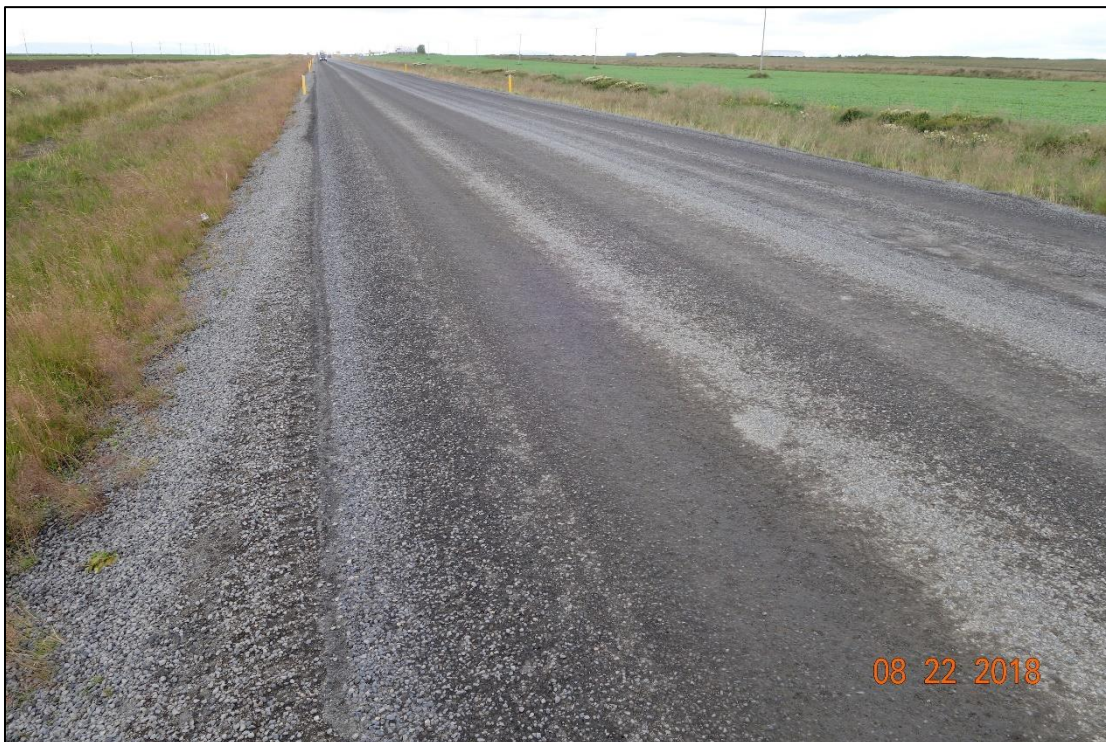
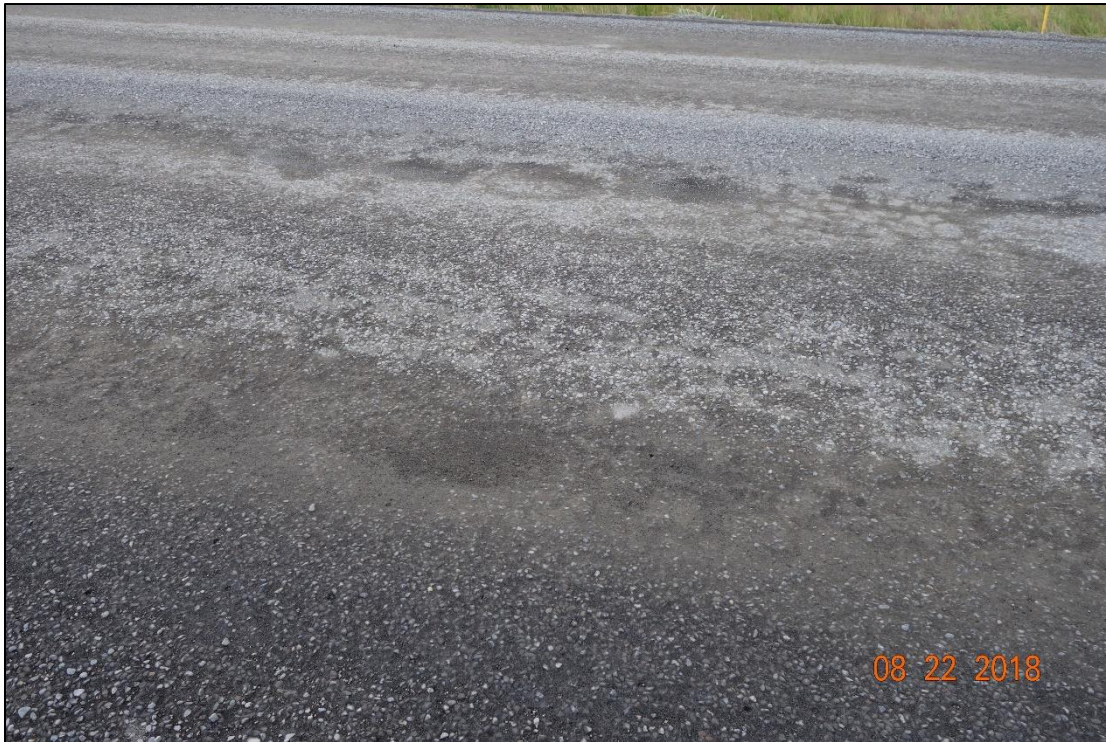
Mynd 107 a) til c) Myndir teknar á 1-c7 í stöð 2630, austur, vestur og niður

Steinefnið er farið nánast alveg af úr öllum hjólförum, þannig að steinlosið er metið um 40% í þversniðinu. Hjólförin eru djúp og svo virðist sem bikið sé líka farið að hluta til úr hjólförunum og eftir situr sandur inn á milli, en kaflinn hafði verið sandaður með litlum árangri. Á hryggjum er enn dálítið af steinefni eins og myndirnar sýna.

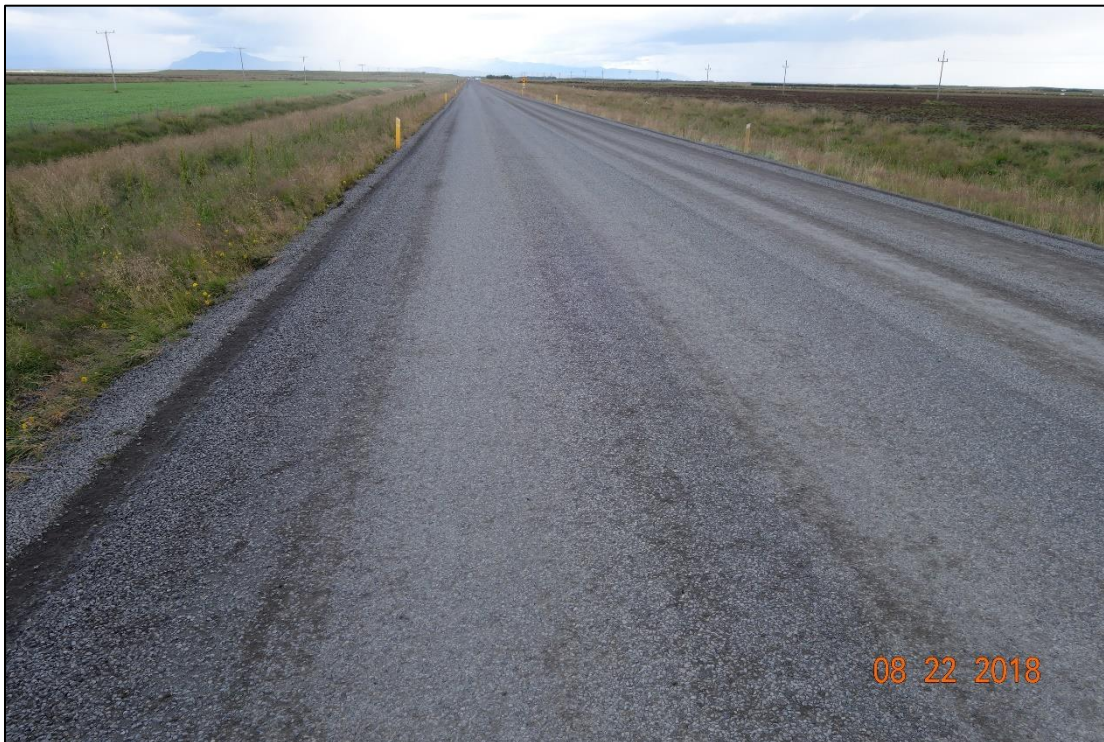
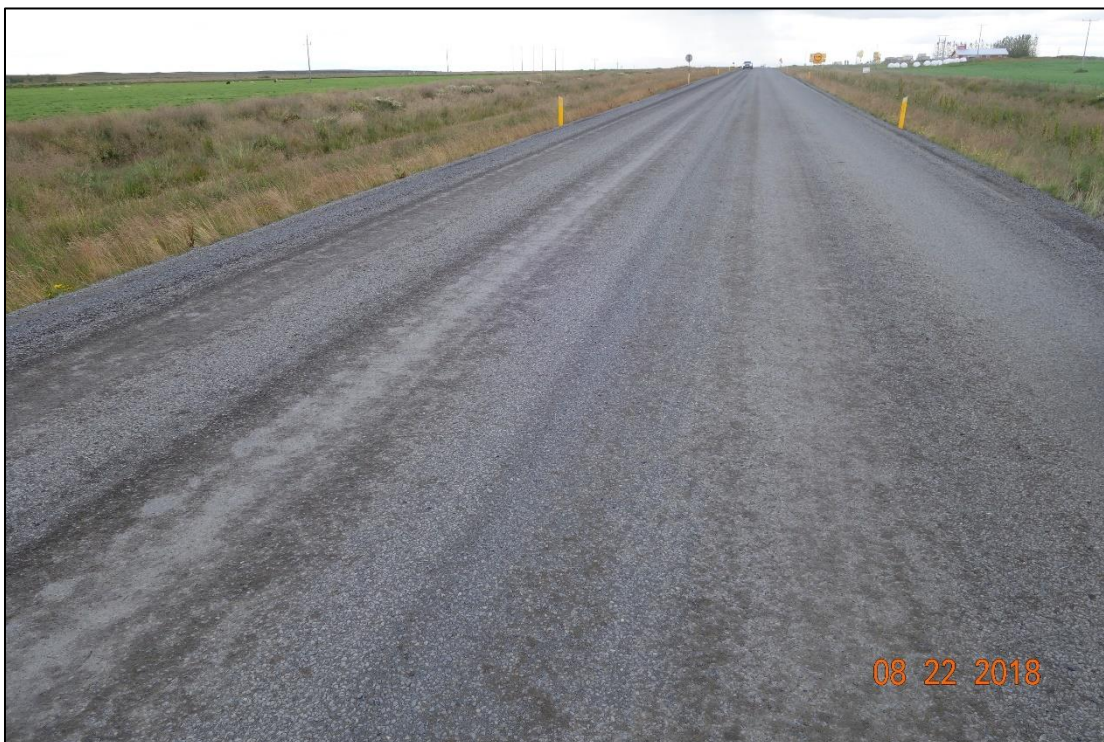
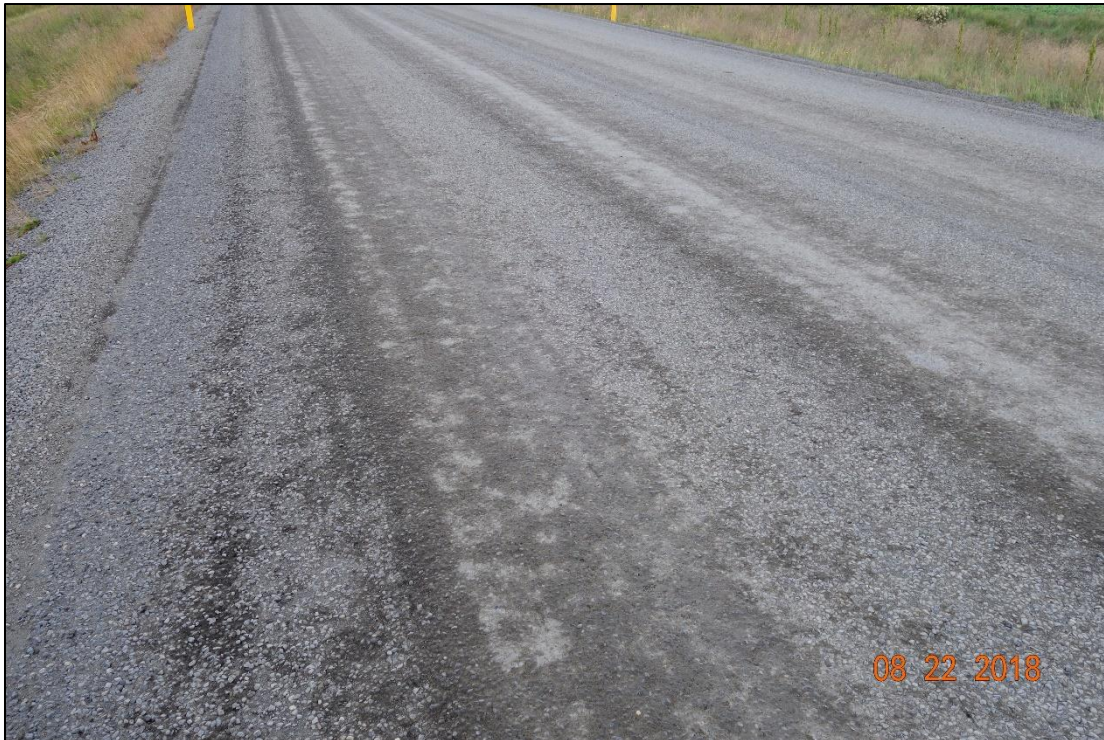
Mynd 108 a) til c) Myndir teknar á 1-c7 í stöð 3106, austur, vestur og niður

Þarna er steinefnið nánast alveg farið úr hjólförum á vinstri akrein, en á hægri akrein er mun meira eftir af steinefni. Heildarsteinlos í þessu þversniði er metið um 25%. Frá þessari stöð og út að gatnamótum Landvegar, þá er hægri akreinin í nokkuð góðu lagi, en áfram eitthvað steinlos á vinstri akrein.

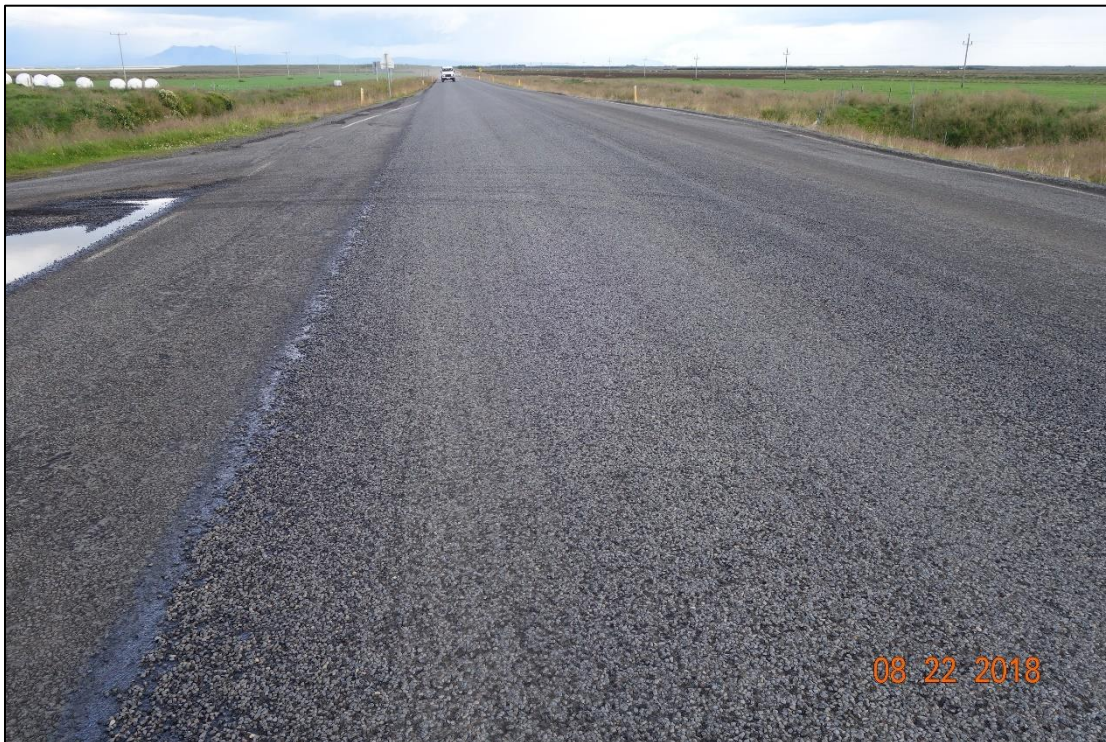
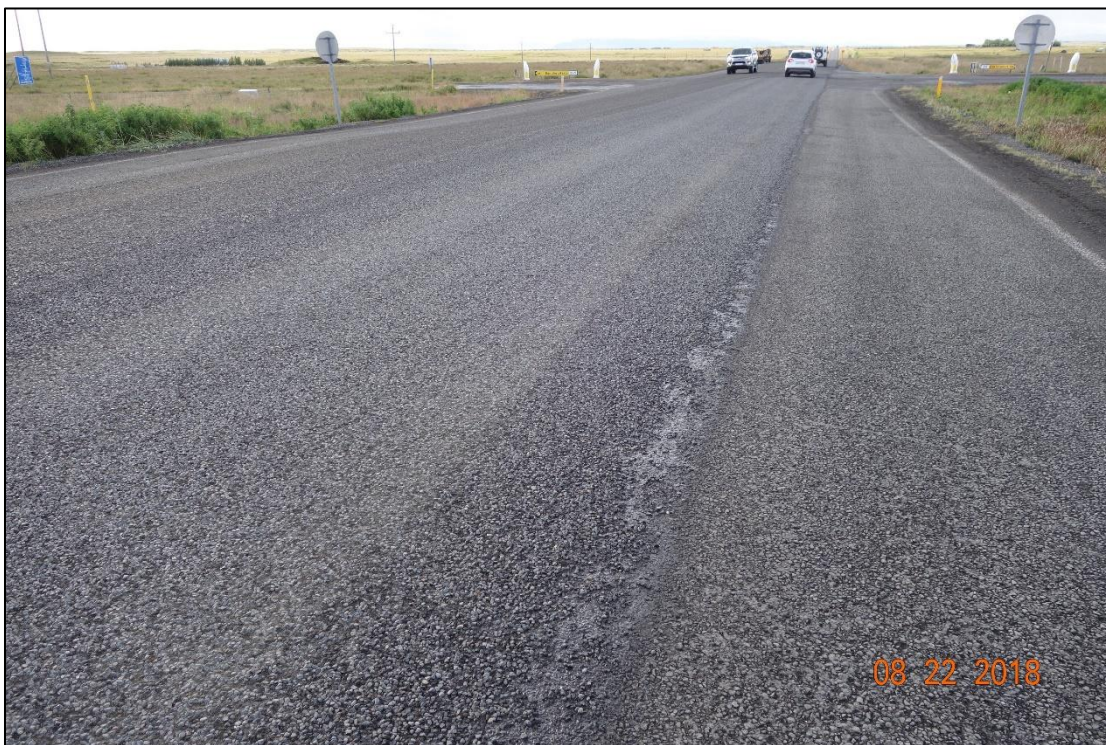
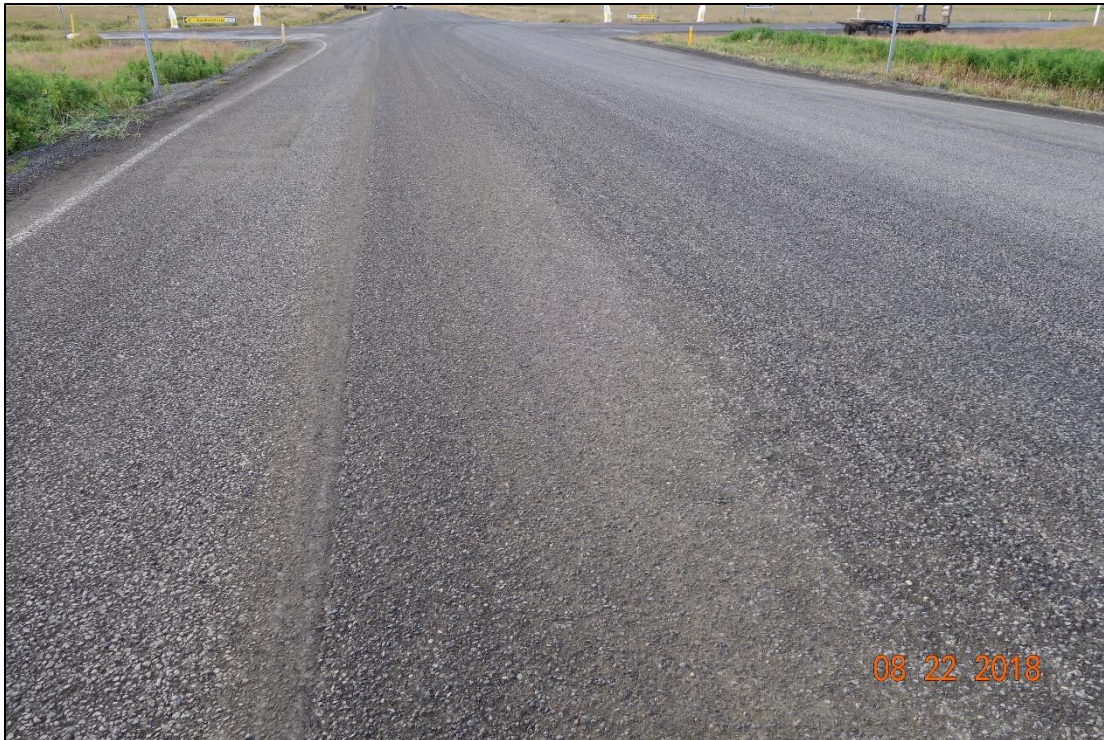
Mynd 109 a) til c) Myndir teknar á 1-c7 í stöð 3425, austur, vestur og niður

Hægri akrein í nokkuð góðu lagi í þessari stöð, en á vinstri akrein er ytra hjólfarið með talsverðu steinlosi og heildarsteinlosið í þessu þversniði er metið um 10%.

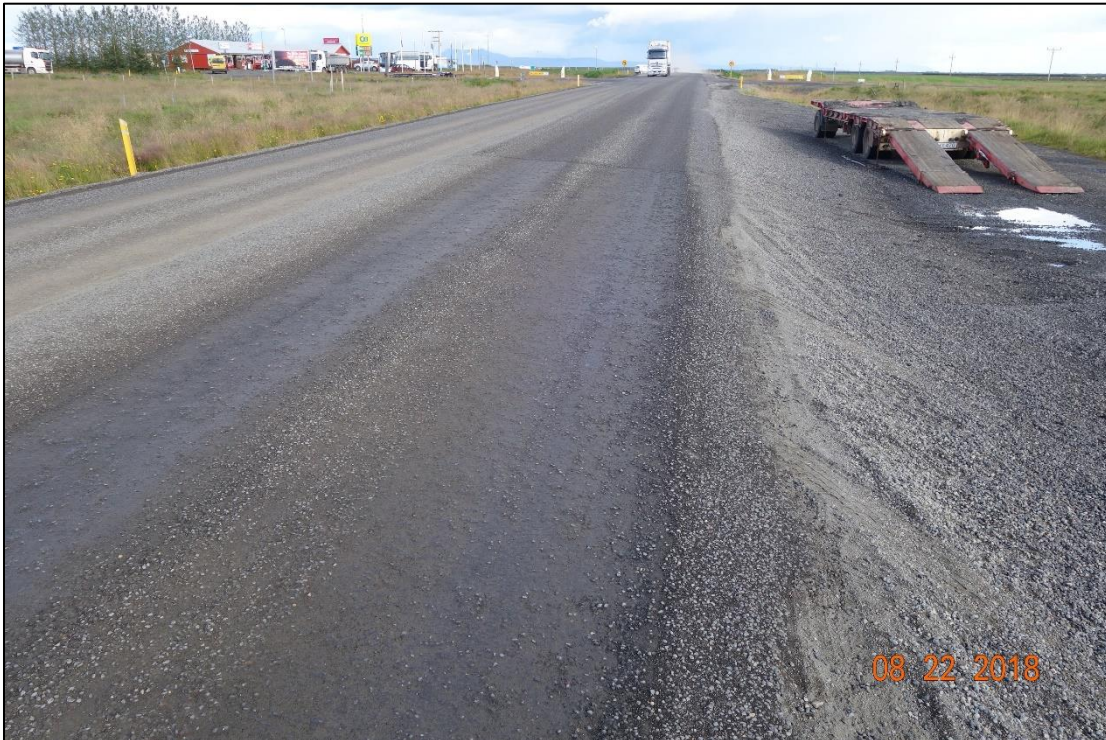
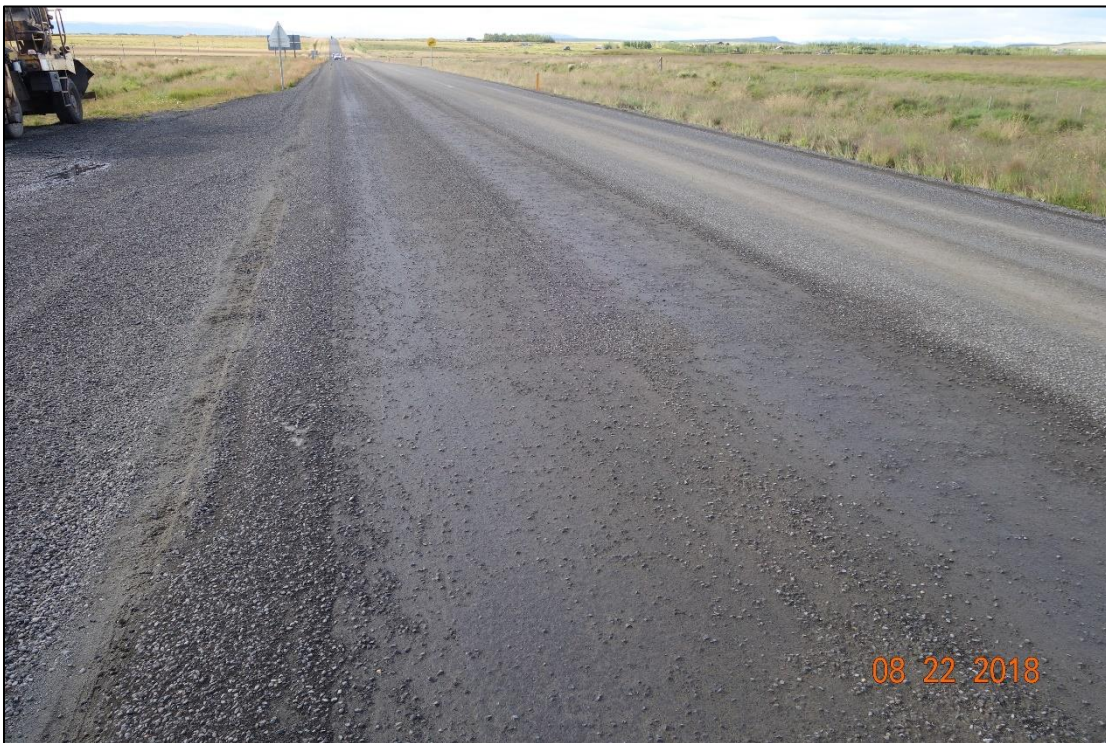
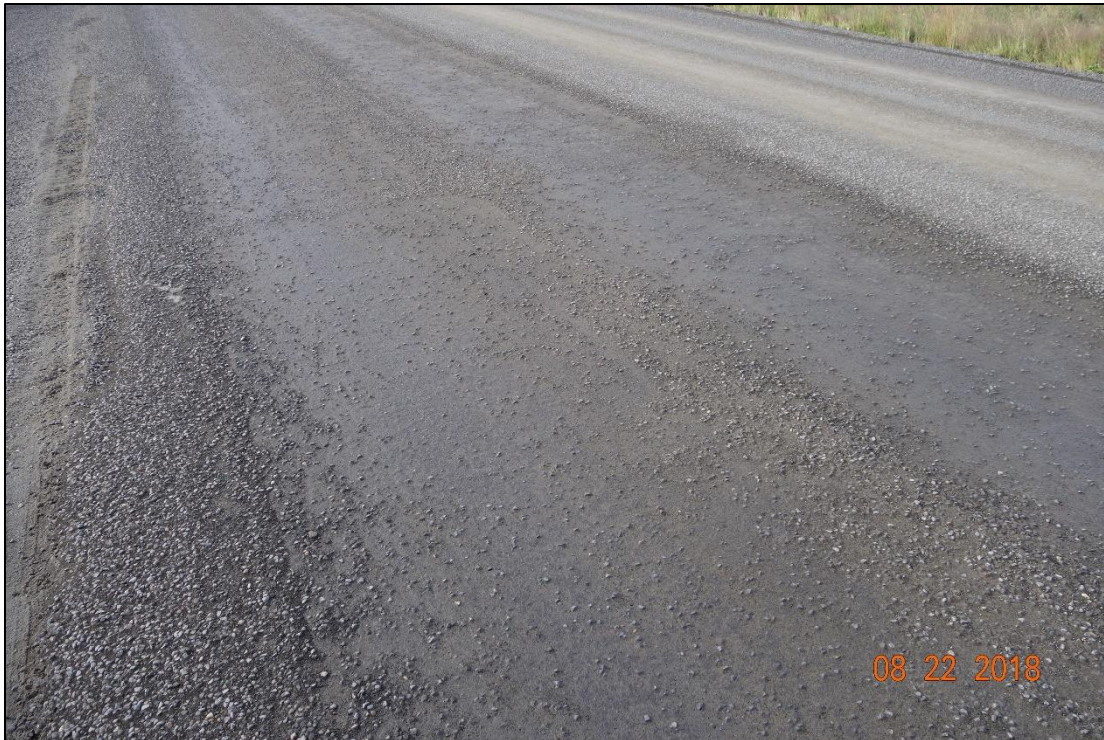
Mynd 110 a) til c) Myndir teknar á 1-c8 í stöð 112, austur, vestur og niður

Eins og myndirnar sýna er nánast allt steinefni farið úr öllum hjólförum og er steinlosið metið um 50% í þessu þversniði, en þetta er mesta steinlosið sem metið er á öllum kaflanum frá 1-c7 til 1-c8.
