RANNSÓKNAVERKEFNI: SLITLÖG – KLÆÐINGAR – TILRAUNAKAFLAR OG
ÚTTEKTIR

Gunnar Bjarnason
Pétur Pétursson

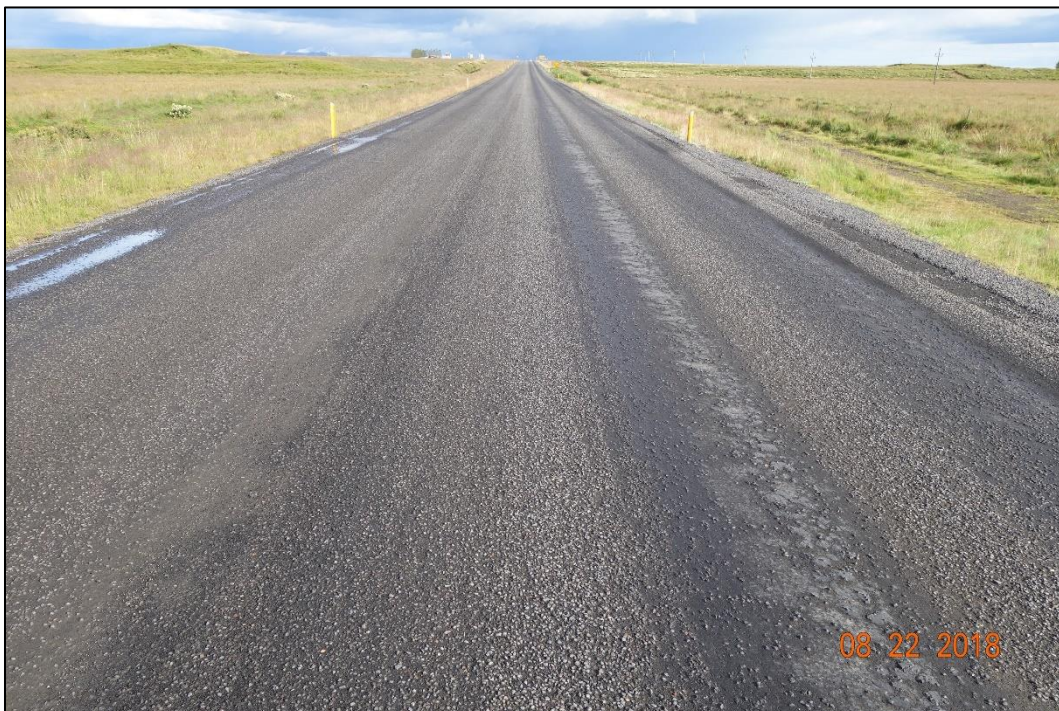
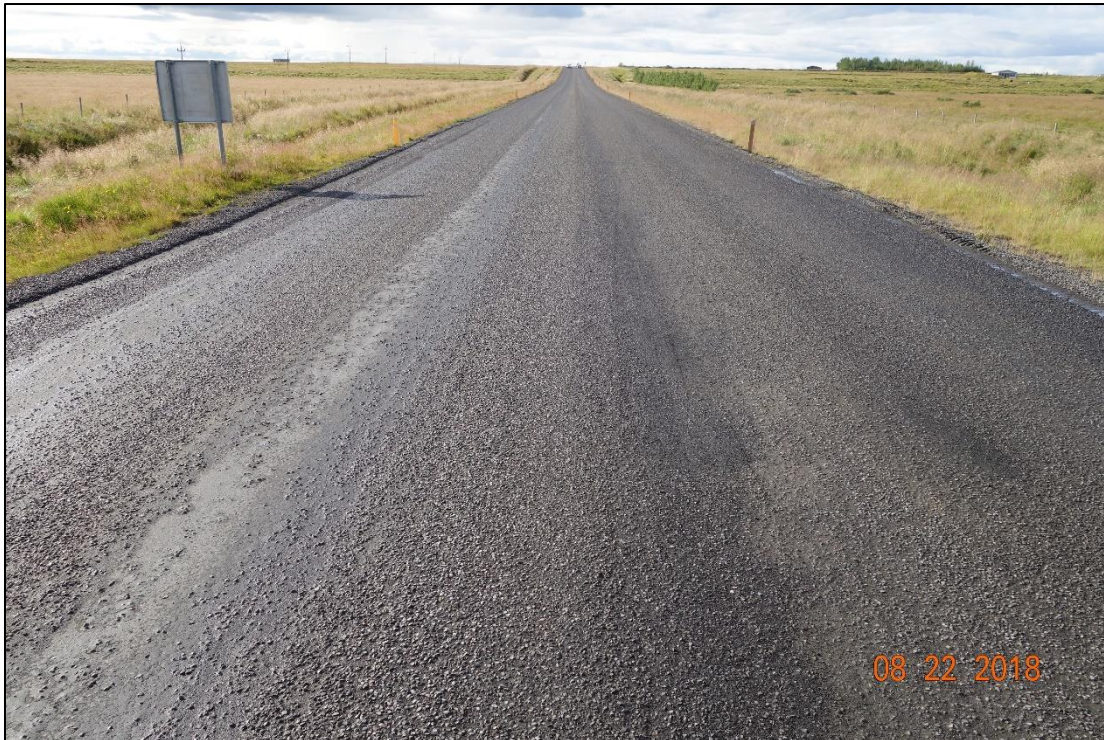
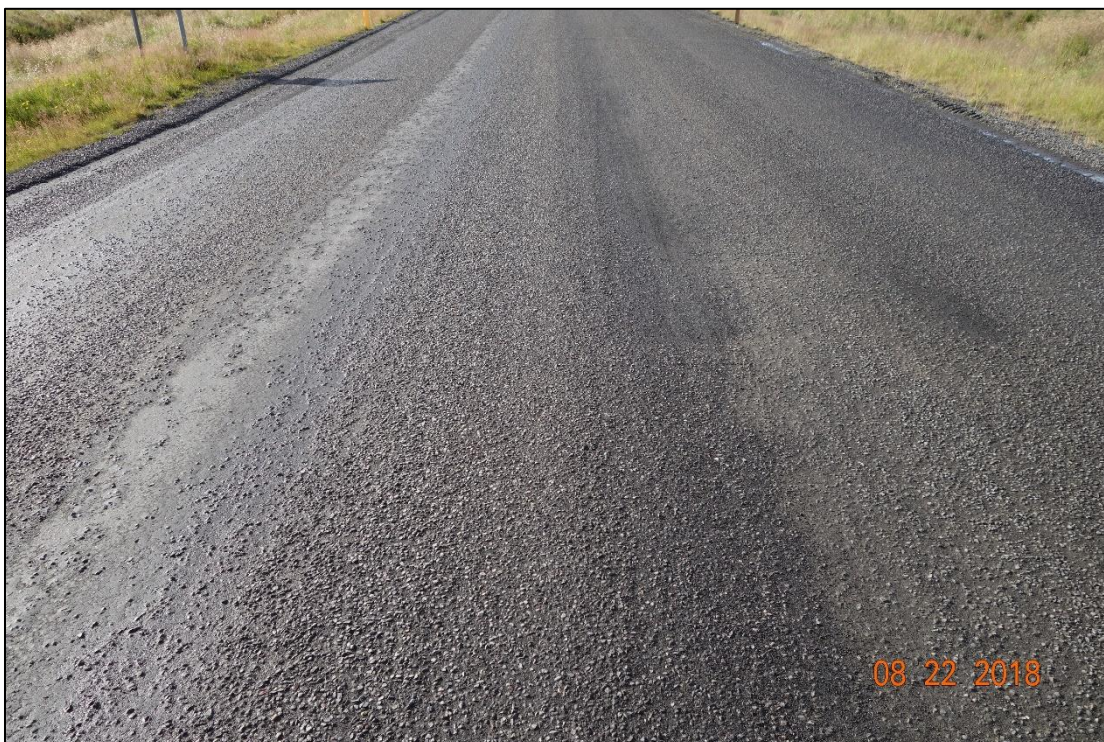
Mynd 111 a) til c) Myndir teknar á 1-c8 í stöð 675, austur, vestur og niður

Vinstri akrein er mun ver farinn og er nánast alveg farið úr báðum hjólförum á vinstri akrein, en talsvert mikið steinlos í báðum hjólförum á hægri líka. Heildarsteinlosið í þessu þversniði er um 20%.

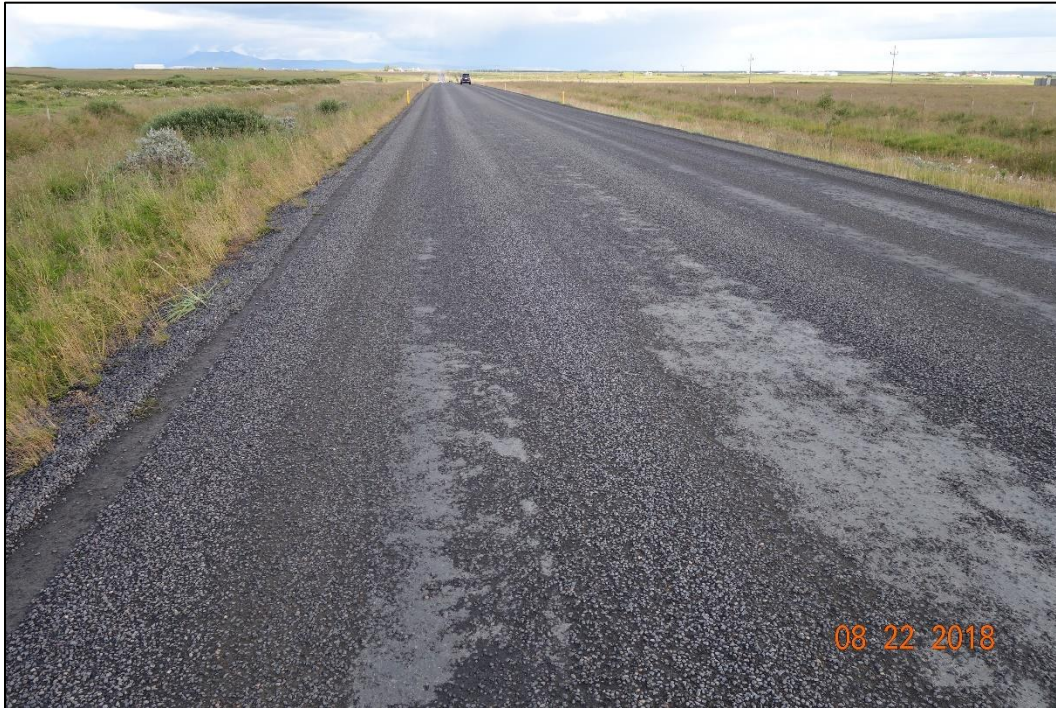
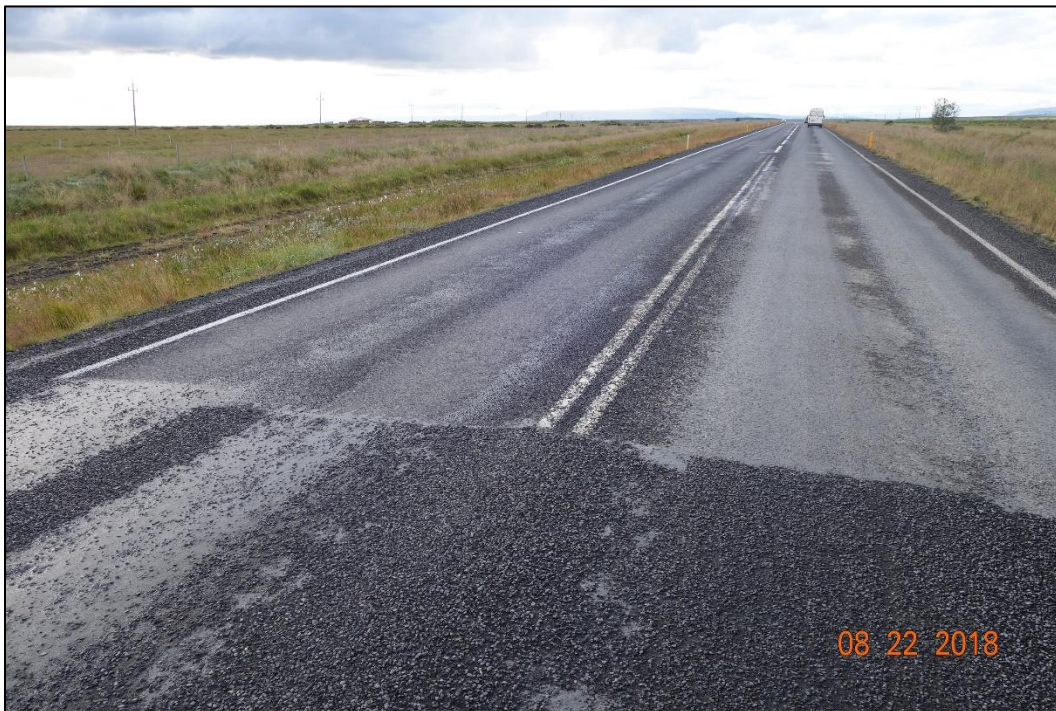
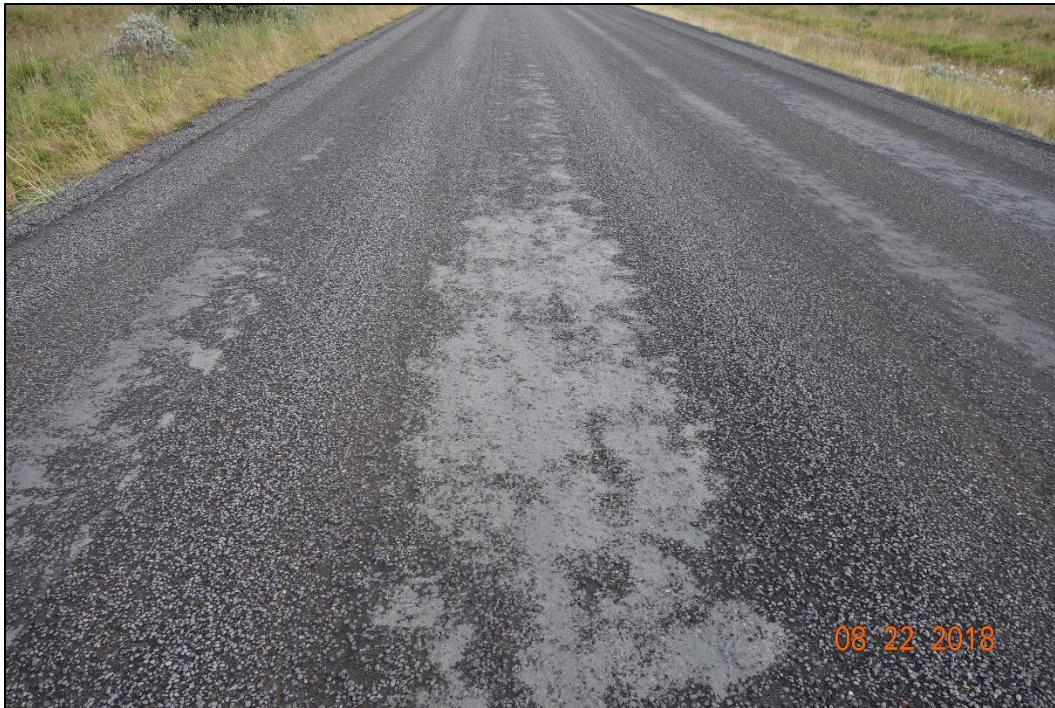
Mynd 112 a) til c) Myndir teknar á 1-c8 í stöð 1417, austur, vestur og niður

Steinlosið þarna er að mestu í hjólförum eins og áður á þessum kafla og er metið um 30%.

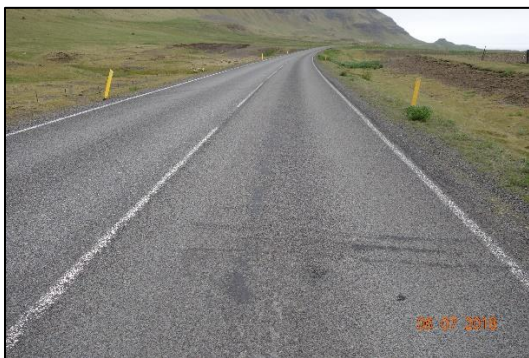
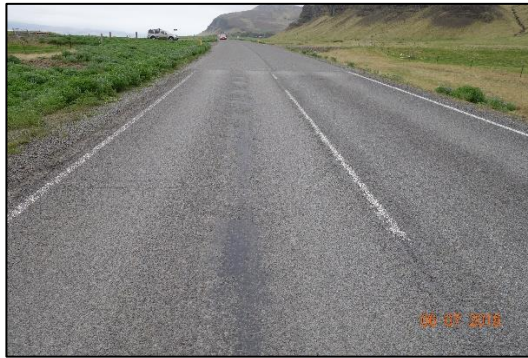
Mynd 114 a) og b) Skemmdir á klæðingu á kafla 47-01 í stöð 2982

Myndirnar sýna að það er greinilegt að snjóplógur hefur valdið skemmdunum, þverrákir sem myndast á hryggjum þegar hann heggur í klæðinguna. Þetta vekur áfram spurningar um það hvað snjóplógatennurnar fara illa með klæðingarnar og þess vegna þarf að huga að því að vera með tennur á snjóplógum sem skemma ekki slitlagið. Þetta er sérstaklega áberandi á austurhluta kaflans, að hryggurinn á milli hjólfara á vinstri akrein er mjög illa farinn, en hægri akrein er í mun betra ástandi. Þetta á við um talsvert langan kafla þarna austarlega á kaflanum. Um miðbik kaflans er ástandið mun betra og örfá prósent flögnun vegna snjómoksturs. Það er vestan við 1280 og alveg til enda kaflans sem að snjóplógaskemmdir versnar aftur, alveg til vesturenda kaflans, 10-15% af þversniðinu.

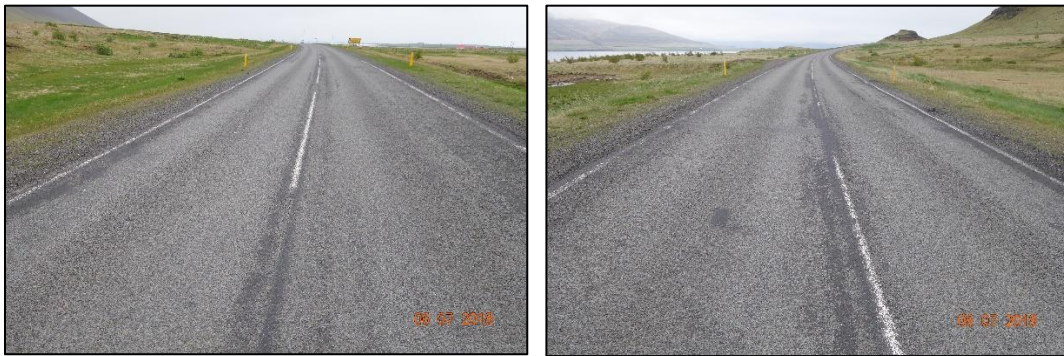
Mynd 115 a) og b) Skemmdir á klæðingu á kafla 47-01 í stöð 496

Þessi kafla fær einkunnina 7 í heildina og væri með mun betri einkunn ef plógarnir færu ekki svona illa með hann. Það stafar þó vissulega af því, að klæðingin er ekki nógu sterk til að standast þessa áraun.

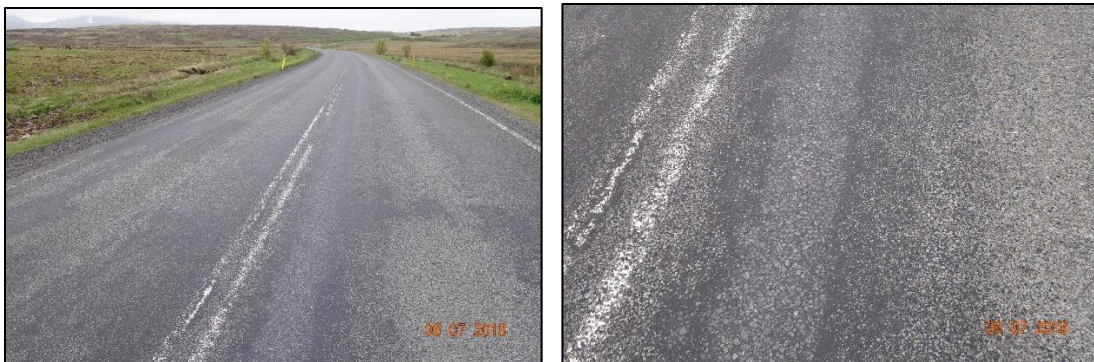
Mynd 116 a) og b) Skemmdir á klæðingu á kafla 36-12 í stöð 1886

Á þessum stað, þar sem myndirnar eru teknar, er steinlosið og flögnunin metið um 50%, en á vestasta hluta kaflans (nálægt Gljúfrasteini) er nánast allt steinefnið farið og klæðingin ónýtt, að minnsta kosti 80% af klæðingunni farið. Undir er 11/16 mm steinefni og skín víða í það, það er að segja í næsta lag fyrir neðan. Þetta er mest áberandi nálægt miðlínunni, eins og mynd 65 b) sýnir glögg. Það má velta fyrir sér hvort það sé viðloðunarefnið Wetfix sem valdi því að þarna hafi ekki náðst viðloðun, en vafalaust koma snjóplógar þarna líka við sögu.

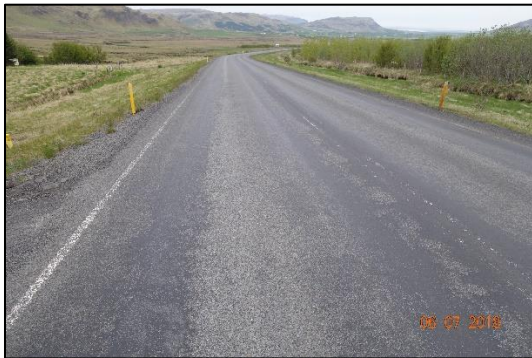
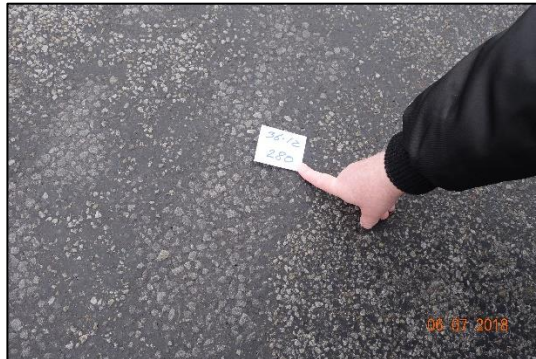
Mynd 117 a) og b) Skemmdir á klæðingu á kafla 36-12 í stöð 280

Þar sem myndirnar eru teknar, er steinlosið metið um 50% og skín víða í 11/16 mm lagið sem er undir. Þetta steinlos og flögnun virðast vera bæði í hjólförum og á hryggjum. Þarna er mjög líklegt að nagladekkjaslit komi við sögu, ásamt snjóplögum, en umferð bíla á nagladekkjum er vafalaust mjög mikil þarna, ekki síst fyrir 8/11 mm klæðingu. Einnig gæti verið að viðloðunin í efninu sé ekki nægilega góð (Wetfix viðloðunarefni). Þessi lögn heldur áfram inn á kafla 36-11. Austan við stöð 6800 á kafla 36-11 er skipt úr viðloðunarefninu Wetfix yfir í viðloðunarefnið TPH sem nær að stöð 5378, sem er austurendi þessarar lagnar. Teknar myndir við stöð 6800, beggja vegna við skilin milli TPH og Wetfix, sjá mynd 118 a) í vestur (með Wetfix) og b) í austur (með TPH).

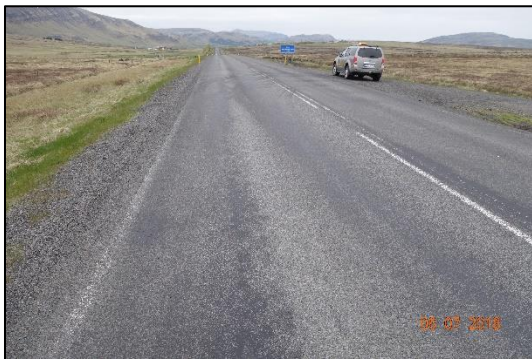
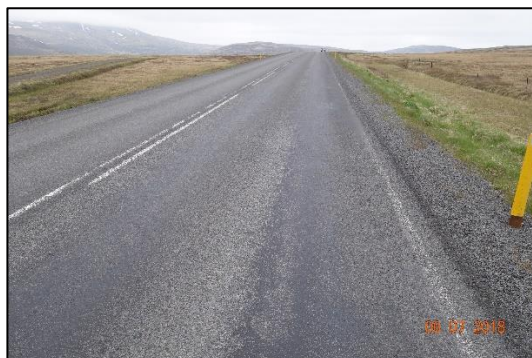
Mynd 118 a) og b) Skemmdir á klæðingu á kafla 36-11 í stöð 6800

Eins og myndirnar sýna er mjög svipað steinlos beggja vegna við þessi skil, metið á bilinu 10-15%, en það er miklu minna steinlos heldur en er á mest öllum kaflanum vestan við (með wetfix). Steinlosið virðist því minnka á vestari hlutanum þegar nær dregur þessum skilum og það er spurning hvort að þetta sé eitthvað ónákvæm staðsetning á stöðinni þar sem skipt er yfir í TPH.

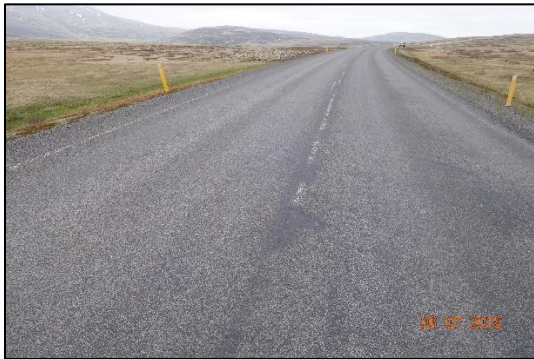
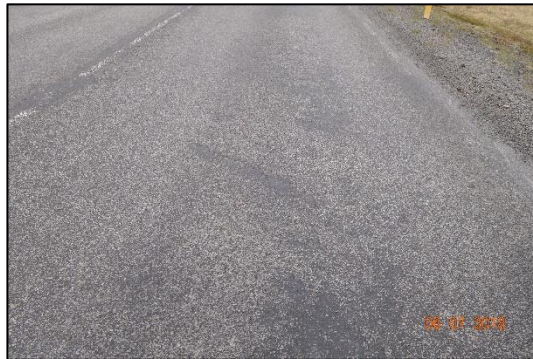
Mynd 119 a) og b) Skemmdir á klæðingu á kafla 36-11 í stöð 6546

Þarna við þessa stöð er steinlosið metið um 15% og virðist vera afgerandi vegna snjóplóga, mest á hryggjum, bæði á milli hjólfara og einnig á miðhrygg eins og myndirnar sýna.

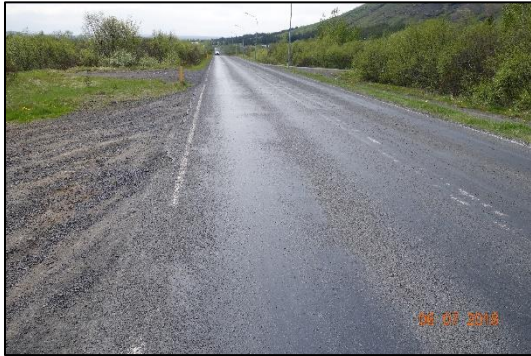
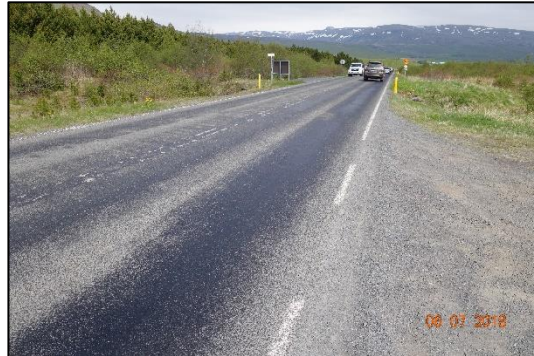
Mynd 120 a) og b) Blæðingar á klæðingu á kafla 37-03 í stöð 847

Eins og sjá má hafa verið mjög miklar blæðingar í hjólförum og verið að sanda klæðinguna og var það gert síðustu daga líka, enda hlýtt í veðri. Það sjást þarna för eftir snjóplóga á hryggjum, en að öðru leyti sést ekkert steinlos þarna. Bindiefnismagnið var um og yfir 1,7 l/m², en líklega hefur það verið of mikið af magn, miðað við umferðarþunga og ef til vill undirlag. Ef undirlag er feitt og/eða umferð er mikil, eins og gjarnan er við þéttbýlisstaði ætti heldur að draga úr magni bindiefnis við hönnum frá grunnmagni.

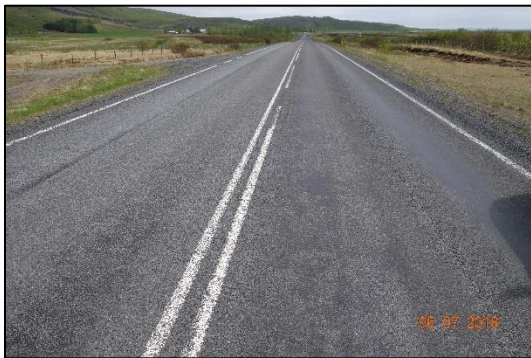
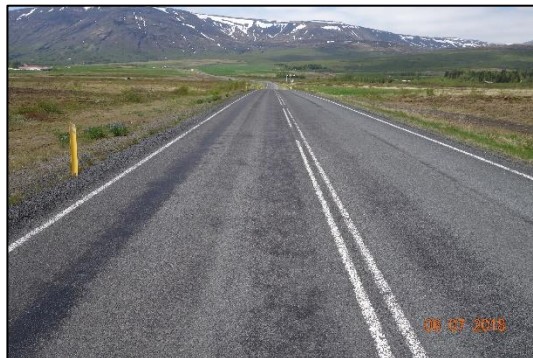
Mynd 122 a) og b) Blæðingar á klæðingu á kafla 37-03 í stöð 4658

Þarna eru mjög litlar blæðingar eins og myndirnar sýna. Það eru smáblæðingar í ytra hjólfari á hægri akrein, en klæðinginn er í fínu lagi þarna og hefur ekki verið sönduð á þessu svæði. Þarna virðist sem sagt muna talsvert miklu þegar farið er í þrepum frá líðlega $1,7 \text{ l/m}^2$, niður í $1,63 \text{ l/m}^2$, þótt minnkandi umferð og/eða magrara undirlag geti hafa spilað þar inn í.

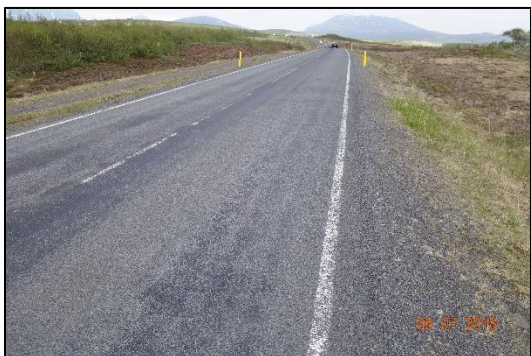
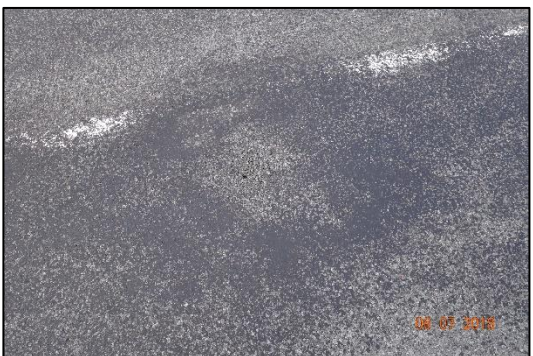
Mynd 123 a) og b) Blæðingar á klæðingu á kafla 37-04 í stöð 1213

Klæðingin virðist vera talsvert feit þarna, en blæðingar eru svona líka nokkrar inni á milli, en ekki nærri eins miklar og þar sem verst var á vegi 37-03. Þarna hefur ekkert verið sandað, en það er hugsanlegt að þarna hafi verið skrapað af eitthvað við miðjuhrygginn með snjóplógum, en það er ekki auðvelt að sjá það. Það er áberandi hvað vegurinn virkar bindiefnisríkur við miðjuna á hægri akrein, en ekki eins á vinstri akrein. Mynd b) sýnir staðbundna skemmd í þessari stöð sem vert er að fylgjast með.

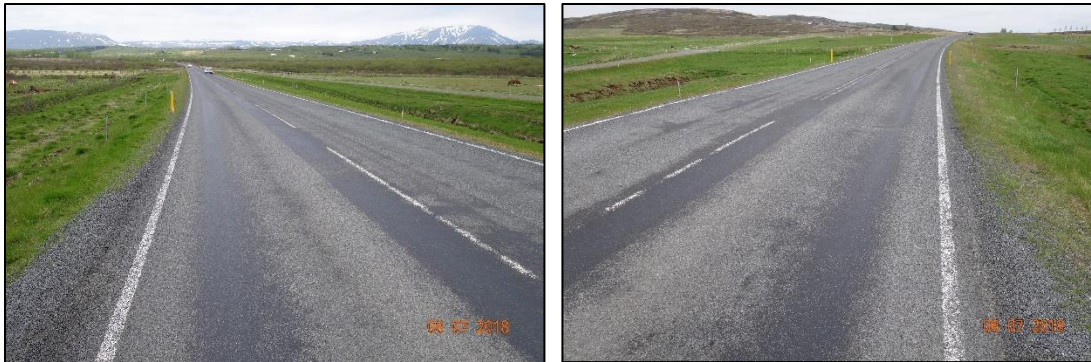
Mynd 124 a) og b) Blæðingar á klæðingu á kafla 37-04 í stöð 6551

Þetta er svipað og áður, að slitlagið mjög feitt og með talsverðar blæðingar, bæði í innra og ytra hjólfari á hægri akrein. Það virðist eins og það gæti hafa verið skrpað eitthvað af þarna með snjóplógum, en það er mjög erfitt að sjá það vegna blæðinganna.

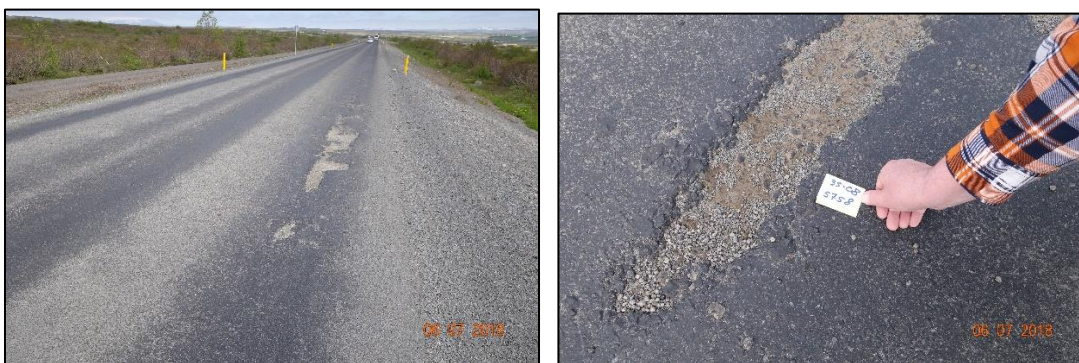
Mynd 125 a) og b) Brotið upp úr klæðingu vegna blæðinga á kafla 35-08 í stöð 5758

Þessar skemmdir sem ná niður í burðarlagið eru á hægri akrein. Það eru talsvert miklar blæðingar á þessum kafla og þessi upprifna klæðing stafar af blæðingum. Þannig að klæðingin hefur klístrast á hjól þungra bíla, velst við og rifnað alveg ofan af burðarlaginu.

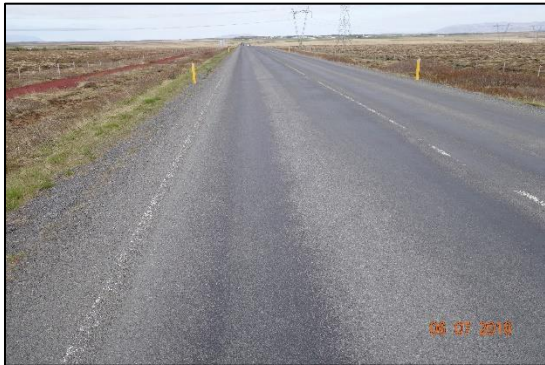
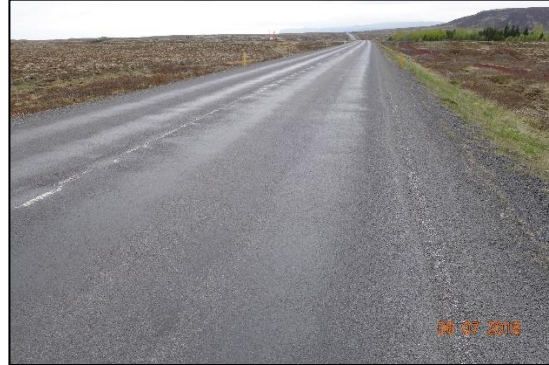
Mynd 126 a) til d) Skemmdir í klæðingu á kafla 35-03 í stöð 1000

Víða er skrpað af hrygg á þessum stað, en einnig er tekið eftir að klæðingin virðist slitin í gegn svo undirlagið blasir við í ytra hjólfari vinstri akreinar, sbr. mynd a).

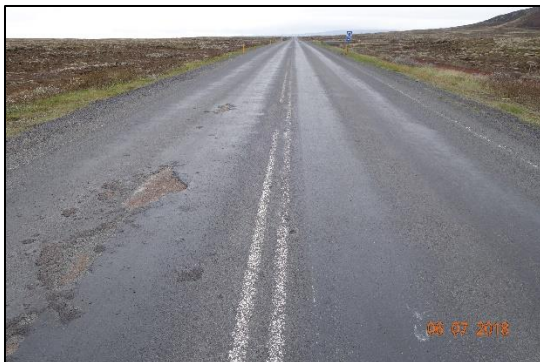
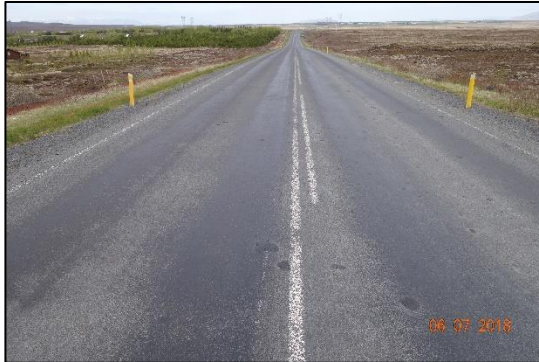
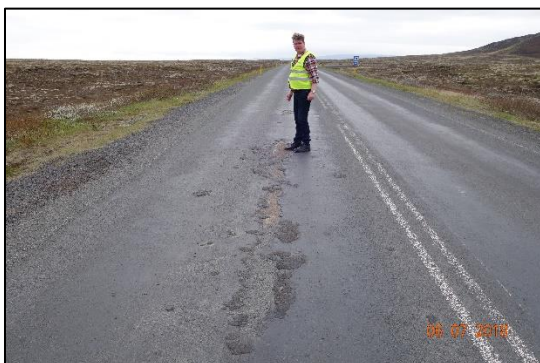
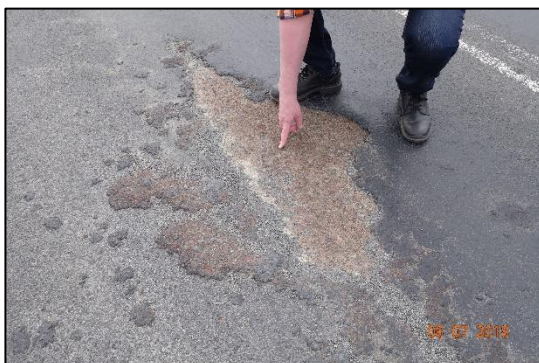
Mynd 127 a) til d) Brotið upp úr klæðingu vegna blæðinga á kafla 35-03 í stöð 182

Eins og sjá má á myndunum hefur átt sér stað mikil blæðing á þessum stað og ljótar skemmdir hafa komið fram þar sem klæðingin hefur flest alveg ofan af burðarlaginu og lagst til hliðar eða kastast til.

Svona skemmdir var ekki að sjá á öðrum stöðum á þessari klæðingu. Líklega hefur þarna verið lögð klæðing ofan á eldri klæðingu, en hún hefur þá flagnað með þeirri sem lögð var 2017. Því má ætla að undirlagið hafi verið feit klæðing og því hefði átt að minnka bindiefnismagn í þeirri klæðingu sem lögð var ofan á.

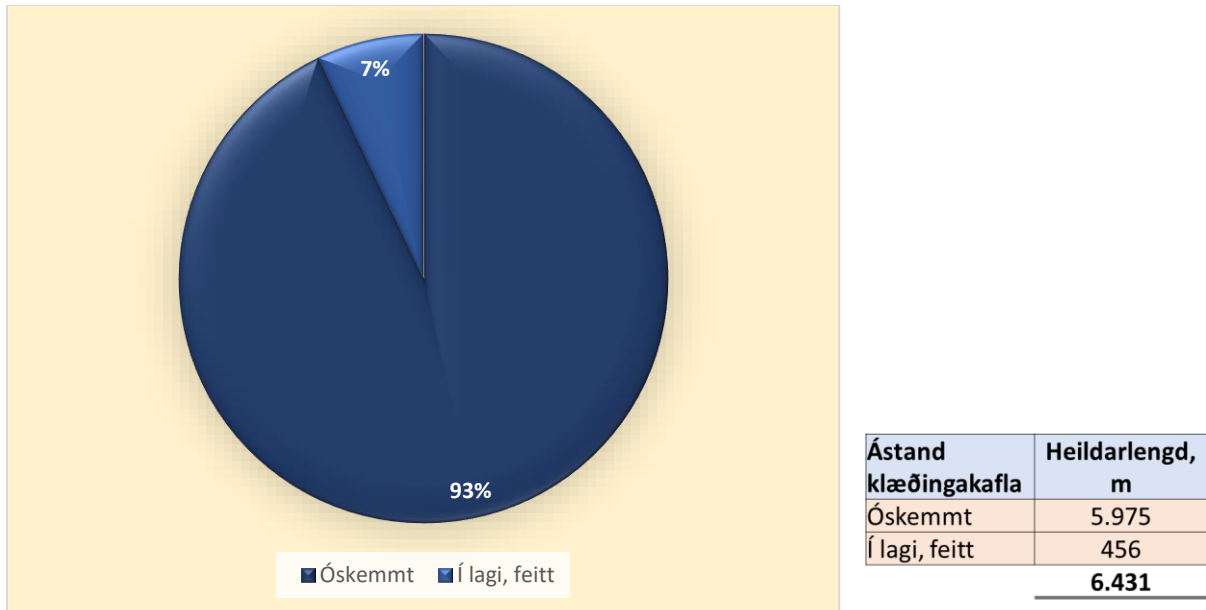
Mynd 129 Ástand klæðingarkafla frá 2018 með 11/16 mm steinefni metið að vori 2019

Myndin sýnir að allir kaflar sem lagðir voru 2018 eru metnir óskemmdir, þótt 7% séu metnir bindiefnisríkir í yfirborði, sem gæti valdið blæðingum að sumri, sem er þó alls ekki víst að verði raunin. Bent skal á að hér er einungis um 6,4 km að ræða sem er lágt hlutfall miðað við það sem lagt var með 8/11 mm steinefni.

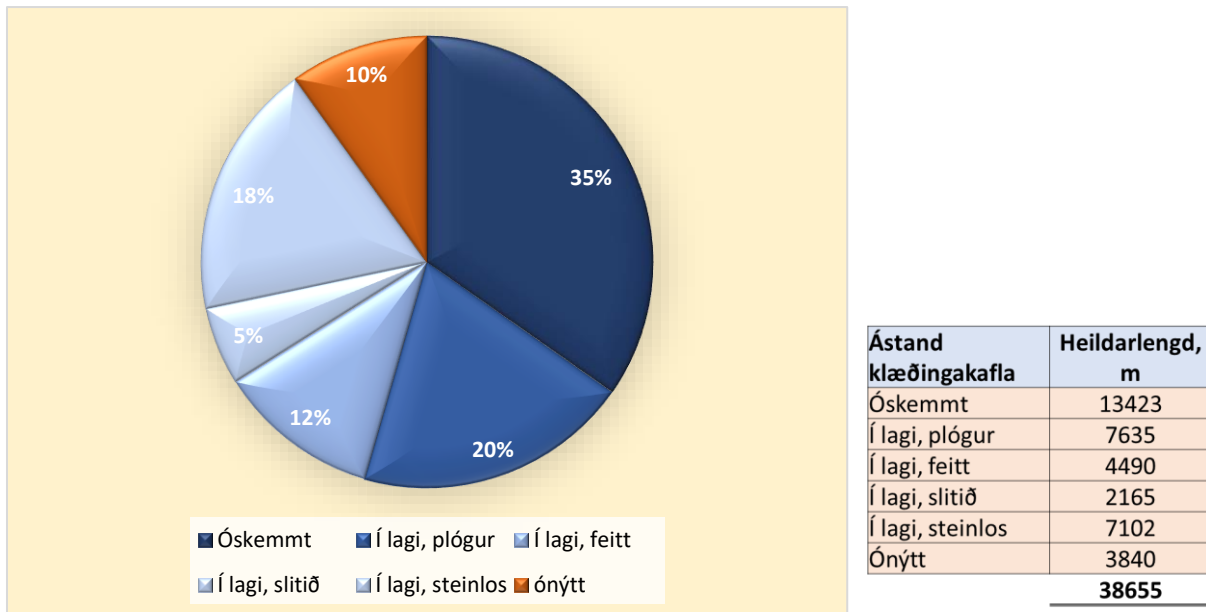
Mynd 130 Ástand klæðingarkafla frá 2018 með 8/11 mm steinefni metið að vori 2019

Eins og kökuritið sýnir er ástandsmatið ekki ósvipað og þegar allir klæðingarkafalarnir voru metnir í heild sinni, enda er mikill meirihluti klæðinganna með 8/11 mm steinefni. Að vísu verður matið heldur lakara, þar sem allir 6 km af 11/16 mm stærðarflokki voru metnir óskemmdir. Hefðbundnar skemmdir eftir fyrsta vetur eru plógskemmdir, feitt yfirborð, slitið og steinlos og þeir kaflar sem metnir eru ónýtir eru allir með steinefni frá Hólabrú þar sem umferð er umtalsvert mikil, eins og áður hefur verið getið um.

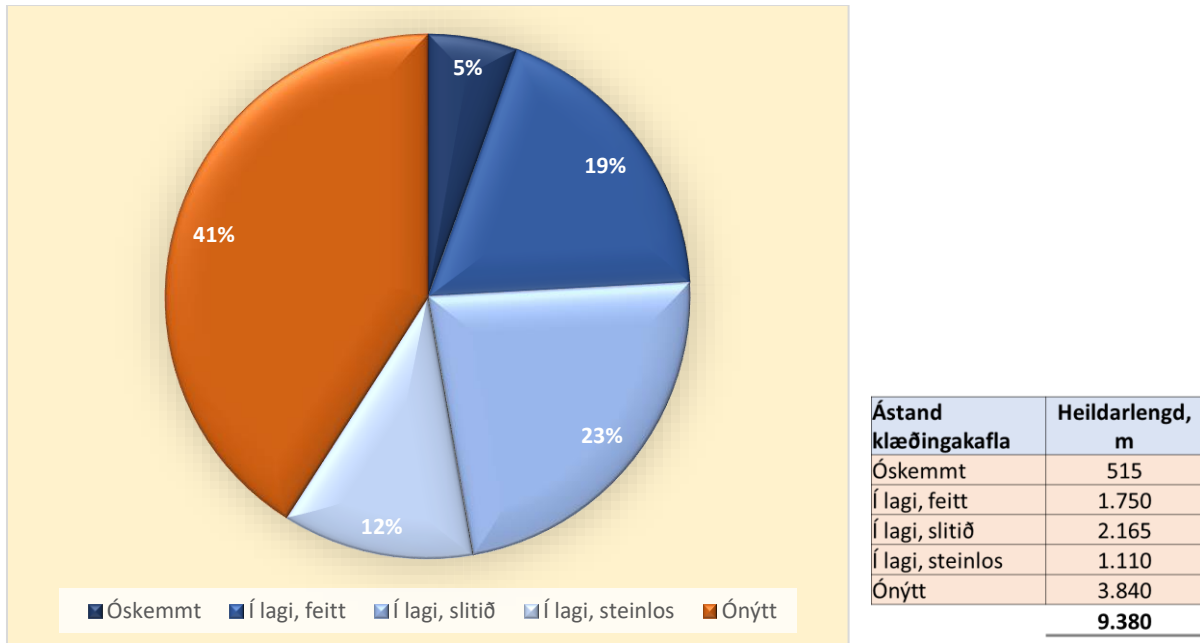
Mynd 131 Ástand klæðingarkafla frá 2018 með bikþeytu metið að vori 2019.

Eins og kökuritið sýnir er stór hluti bikþeytuklæðinganna metinn ónýtur, eða 41% sem eru alveg slitin í gegn af nagladekkjum og einungis 5% metinn alveg óskemmdur. Svo má benda á að 23% eru metin slitin og eru líkur á að það slitni allt saman í gegn næsta vetur og verði þá í því ástandi að metast ónýtt klæðing. Það skal tekið fram að bikþeytuklæðingarnar voru allar lagðar í Borgarfirði og þær sem eru ónýtar eru næst Borgarnesi og alveg slitnar í gegn. Þær eiga það auk þess sammerkt að vera með 8/11 mm steinefni frá Hólabrú, en það er ekki mjög slitsterkt steinefni og hefur slitnað í gegn á einum vetri. Það er því ekki sanngjarnt, miðað við eðli skemmdana að hald því fram að bikþeytuklæðingar séu eitthvað verri en þjálbiksklæðingar á þessum grundvelli. Frekar má gera ráð fyrir að þjálbiksklæðing á þessum stað með þessu steinefni hefði farið alveg jafn illa og bikþeytuklæðingin, nagladekkjaslitið hefði án efa orðið það sama óháð bindiefnisgerð. Þess má geta að þeir bikþeytukaflar sem eru metnir alveg óskemmdir (515 m) eru með viðsnúinni klæðingu þar sem 11/16 mm steinefni er lagt ofan á 4/8 mm steinefni og að auki með steinefni frá Brekkunefi, sem er slitsterkara en efni frá Hólabrú.

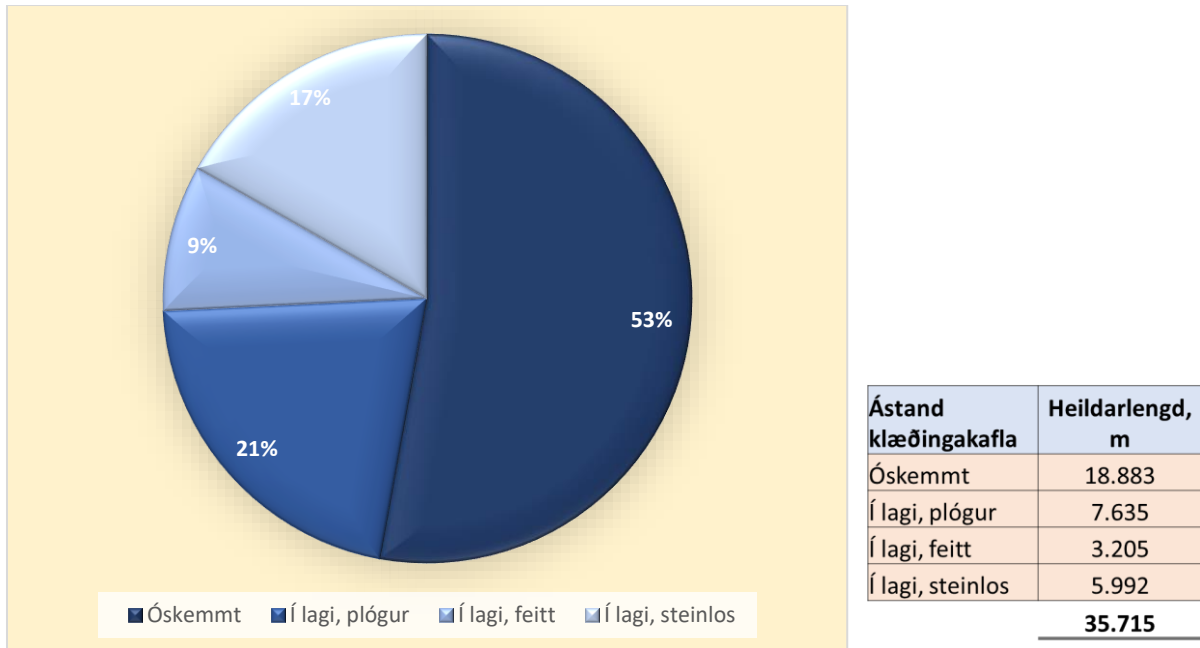
Mynd 132 Ástand klæðingarkafla frá 2018 með þjálbiki metið að vori 2019.

Það sést á kökuritinu að engar þjálbiksklæðingar eru dæmdar ónýtar eftir einn vetur, en eins og fyrr segir eru hér einungis metnir klæðingarkaflar sem fóru nokkurn veginn óskemmdir undir veturinn. Þess má geta að bæði bikþeytu- og þjálbikskafllar höfðu skemmst skömmu eftir útlögn og eru ekki með í þessum samanburði. Þjálbikskafllarnir eru allir á hringveginum á Norðurlandi og mestallt dæmist óskemmt, eða með plógförum. Eins og sést einnig í töflu 19 hér að framan eru óskemmdir kaflar bæði með 8/11 mm og 11/16 mm steinefni og auk þess er hluti óskemmdur með steinefnum úr öllum fjórum námunum sem notaðar voru á hringveginn á Norðurlandi.

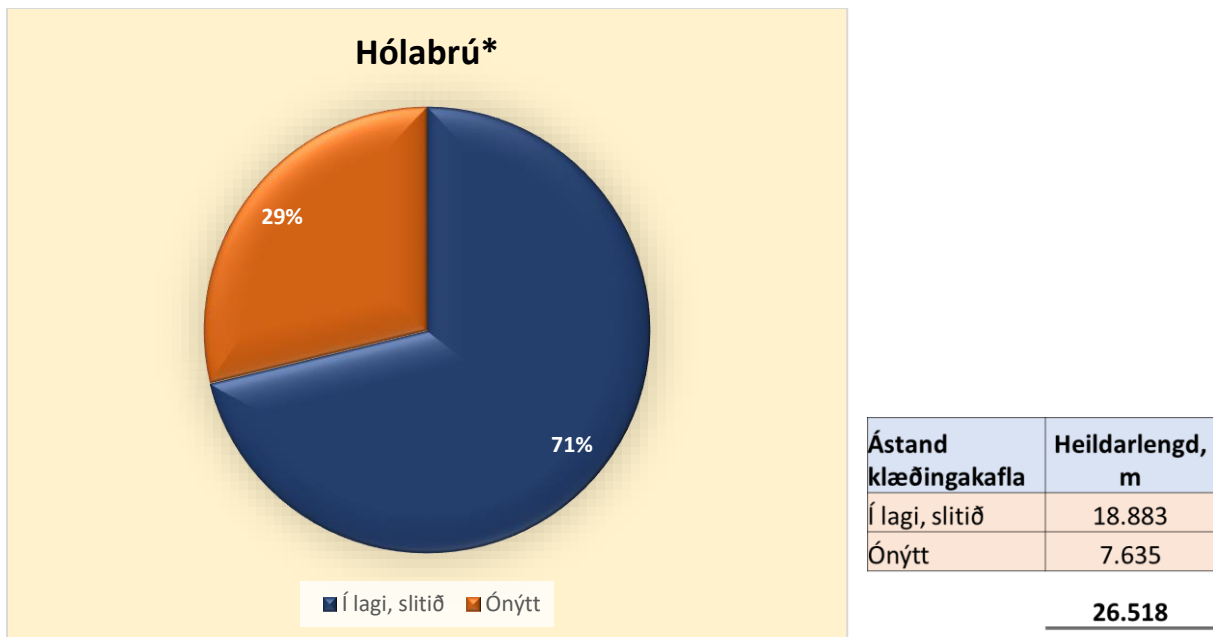
Mynd 133 Ástand klæðingarkafla frá 2018 með steinefni frá Hólabrú metið að vori 2019.

Eins og fram hefur komið eru allir klæðingakaflar sem voru metnir ónýtir við úttekt vorið 2019 á hringveginum á Vestur- og Norðurlandi frá 2018 gegnumslitnir í hjólförum. Í öllum tilfellum er um að ræða 8/11 mm steinefni frá Hólabrú næst Borgarnesi eða um 30% þess sem lagt var út með þessu steinefni. Þau liðlega 70% sem ekki voru metin ónýtt eru hins vegar slitin, en þó ekki alveg í gegn eftir einn vetur, en alls voru lagðir liðlega 26 km af klæðingu á hringveginn með þessu steinefni. Það er ekki ósennilegt að allt sem lagt var með 8/11 mm steinefni frá Hólabrú verði slitið í gegn í hjólförum eftir annan vetur og þar með ónýtt. Það er því ljóst að þetta steinefni er ekki hæft fyrir svona mikla umferð að vetri til og ætti ekki að nota á hringveginn í nágrenni námunnar. Til greina kæmi að nota 11/16 mm steinefni frá Hólabrú á hringveginn, en þó ekki mælt sérstaklega með því hér án frekari tilrauna með það.

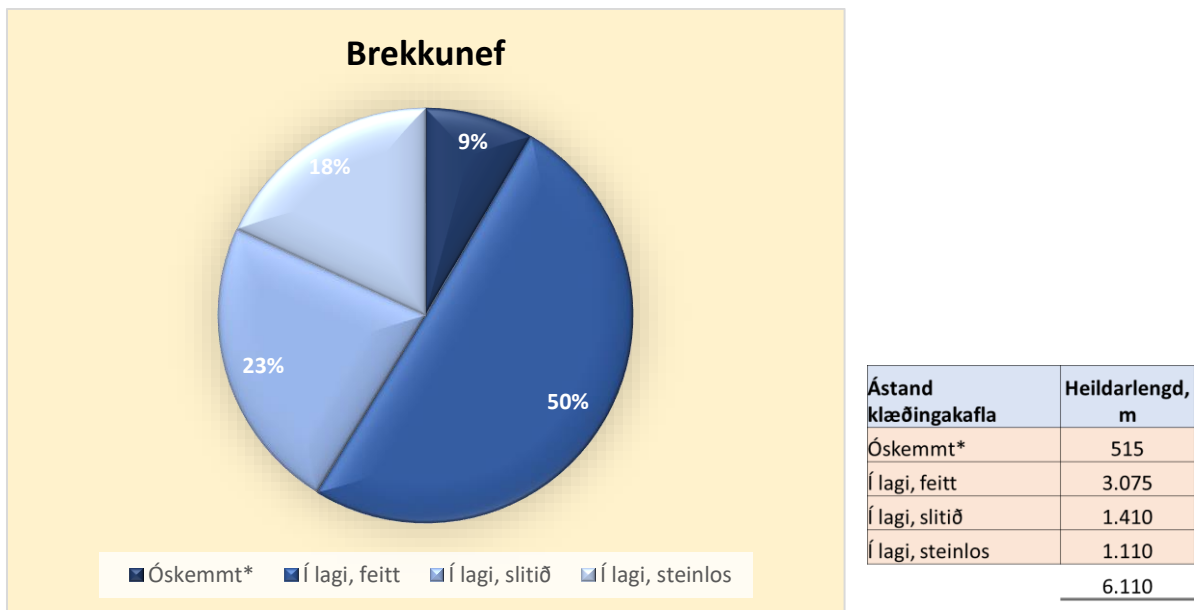
Mynd 134 Ástand klæðingarkafla frá 2018 með steinefni frá Brekkunefi metið að vori 2019.

Eins og kökuritið sýnir voru engar klæðingar frá Brekkunefni metnar ónýtar, en skemmt í mismiklum mæli. Um 10% klæðinganna var metinn alveg óskemmdur (allt með 11/16 mm steinefni) og helmingur var metinn með feitt yfirborð, en það gæti að hluta til stafað af því að steinefið er nokkuð slitið í hjólförum og einnig hafði átt sér stað steinlos eftir útlögn. Þessar lítilsháttar skemmdir gætu því verið samhangandi að einhverju leyti, en benda má á að á þessu svæði er tiltölulega lítil umferð á hringveginum og auk þess eru einungis um 6 km sem lagðir voru með þessu steinefni.

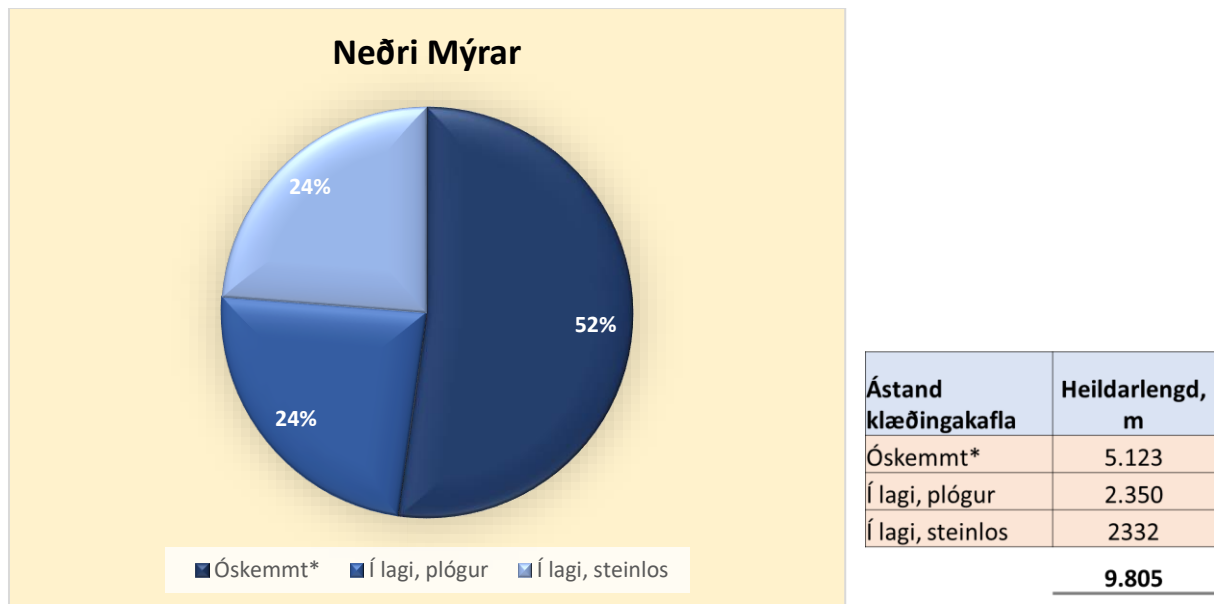
Mynd 135 Ástand klæðingarkafla frá 2018 með steinefni frá Neðri Mýrum metið að vori 2019.

Lagðir voru tæpir 10 km af klæðingu á hringveginn með 8/11 mm steinefni frá Neðri Mýrum og er rúmur helmingur þess alveg óskemmd klæðing. Um fjórðungur hefur orðið fyrir skemmdum af völdum snjóplóga og annar fjórðungur af völdum steinlos, sem hefur líklega átt sér stað að langmestu leyti stuttu eftir útlögn. Hjólför eru í góðu lagi víðast hvar með þessu steinefni, en skemmdir eftir snjóplóga er vissulega nokkuð áberandi þar sem það hefur átt sér stað.

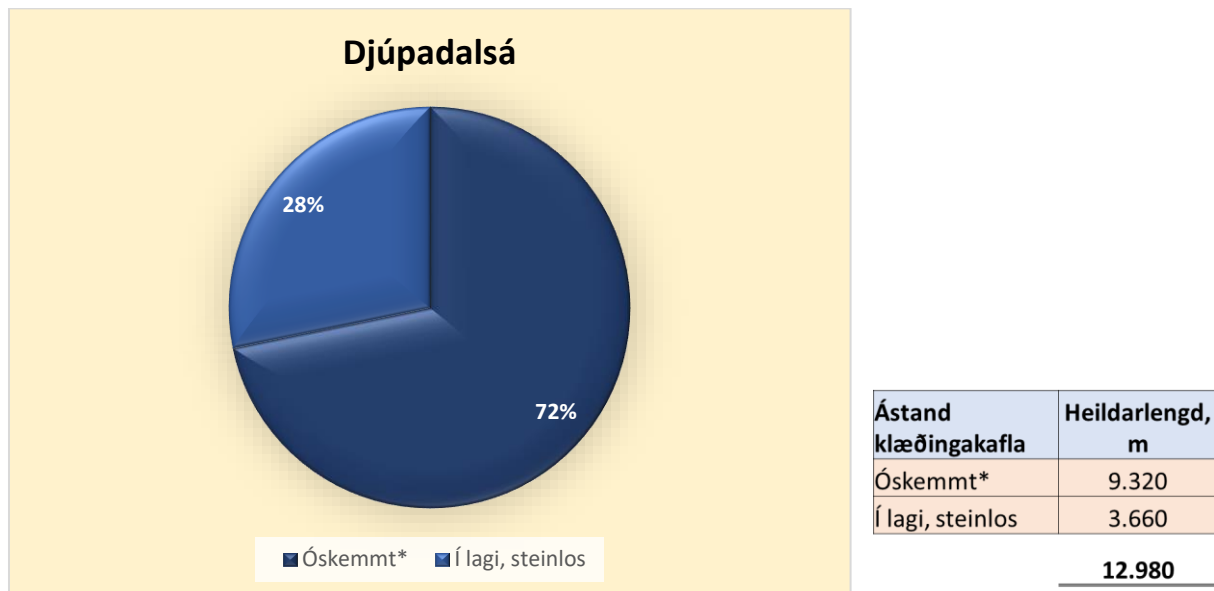
Mynd 136 Ástand klæðingarkafla frá 2018 með steinefni frá Djúpadalsá metið að vori 2019.

Eins og sést á mynd 136 eru um 3/4 hlutar af þeim 13 km sem lagðir voru með steinefni frá Djúpadalsá alveg óskemmdir, en það voru allir kaflar með 11/16 mm steinefni og stór hluti kafla með 8/11 mm steinefni. Steinlos er á um fjórðungi kaflanna (allt með 8/11 mm steinefni), en það er ekki metið mikið

við úttektina vorið 2019. Þetta steinefni, ekki síst 11/16 mm stærðarflokkurinn, virðist því henta vel í klæðingar, er nægilega sterkt og með hagstæða berggreiningu, sbr. töflur 6 og 12 hér að framan. Þess má geta að hér er um unna ármöl að ræða og brothlutfallið er ekki sérlega hátt, en það virðist þó ekki koma að sök í þessu tilfalli.

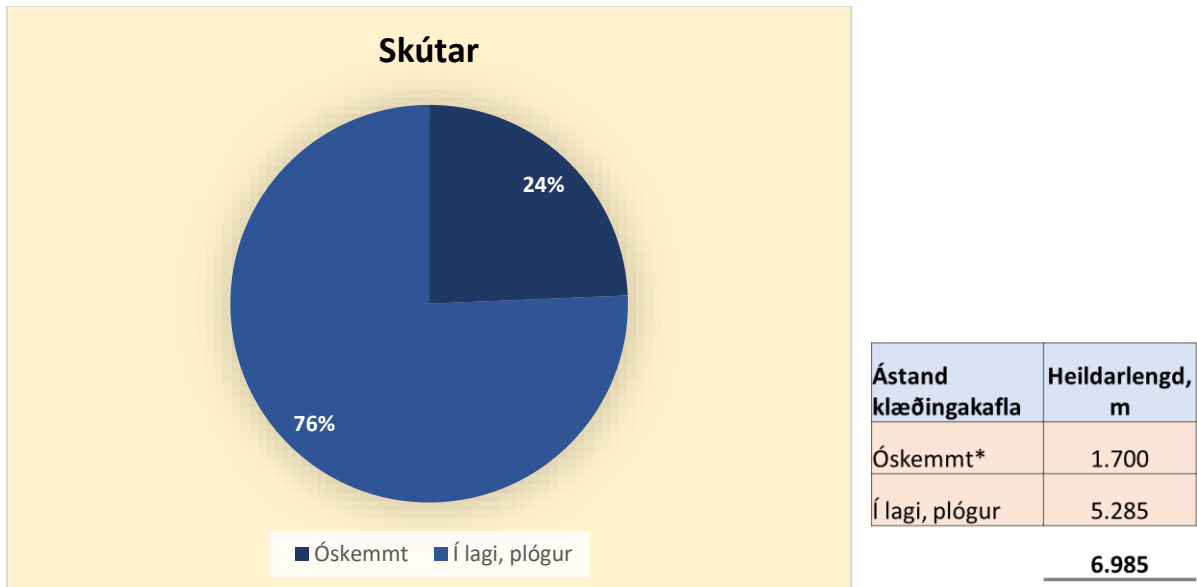
Mynd 137 Ástand klæðingarkafla frá 2018 með steinefni frá Skútum metið að vori 2019.
