Yfirborð brúa Rannsóknarverkefni

Nóvember 2017

Vegagerðin

Hönnunardeild - Brýr

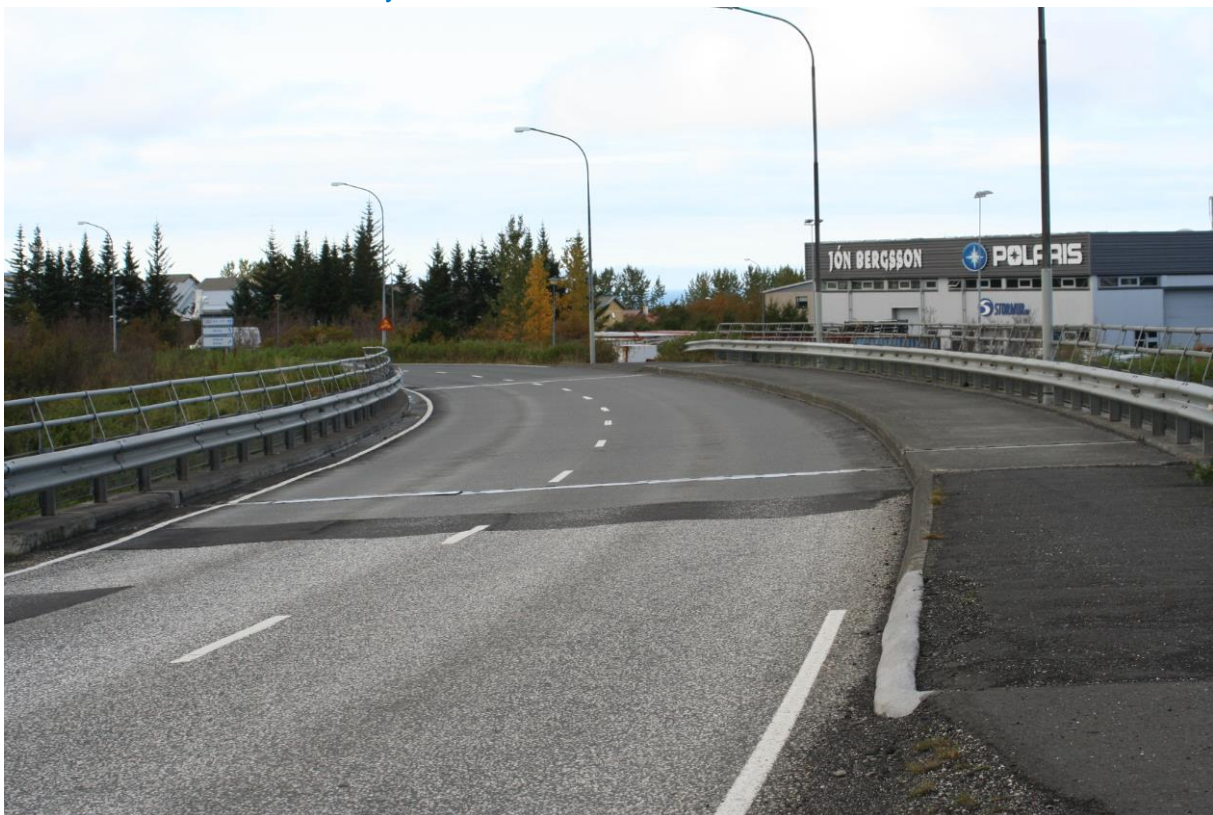
Mynd 46 – Bæjarháls

Mislæga brúin í Bæjarhálsi var byggð 1994 með 80 mm þykku staðsteypu slitlagi og steypustyrk C80/95. Steypan virðist ekki hafa verið með stáltreffjum. Það er ekki annað að sjá en að slitlagið hafi komið vel út og sprungur er ekki að sjá, en sennilega gallar í framkvæmd nærri norðaustur enda sbr. [Mynd 48](#).

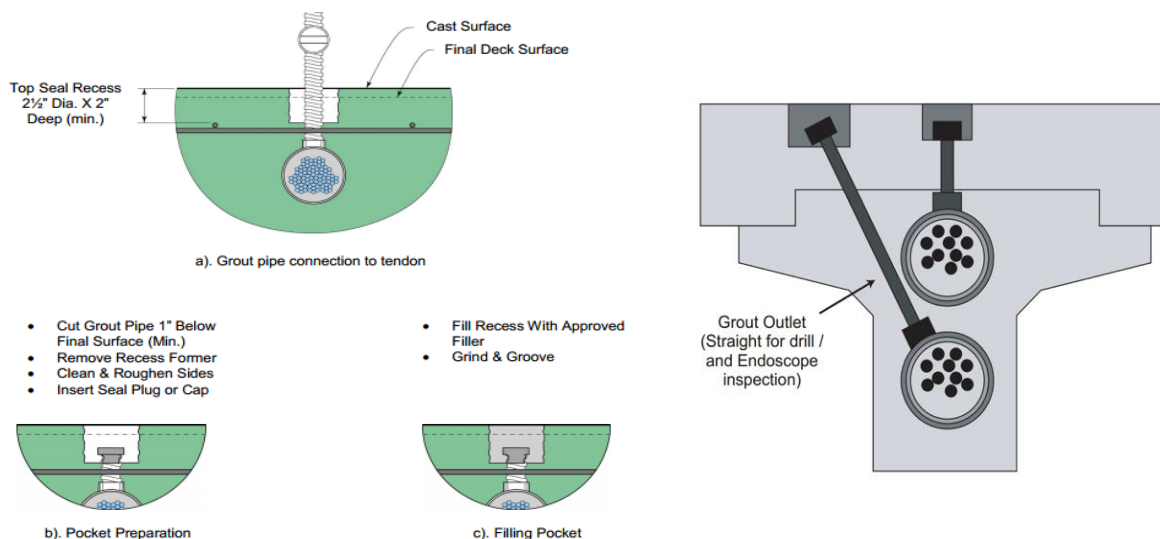
Mynd 51 – frágangur skv. State of Florida og PTTI and Grouting Manual

Figure 6.1 – Sealing grout ports and vents in top slabs.
