## ÁSTAND SPENNIKAPLA Í STEYPTUM BRÚM

Áfangaskýrsla 5 – klórmælingar og áhættuflokkun

14.01.2025

2970-160-SKY-005-V02

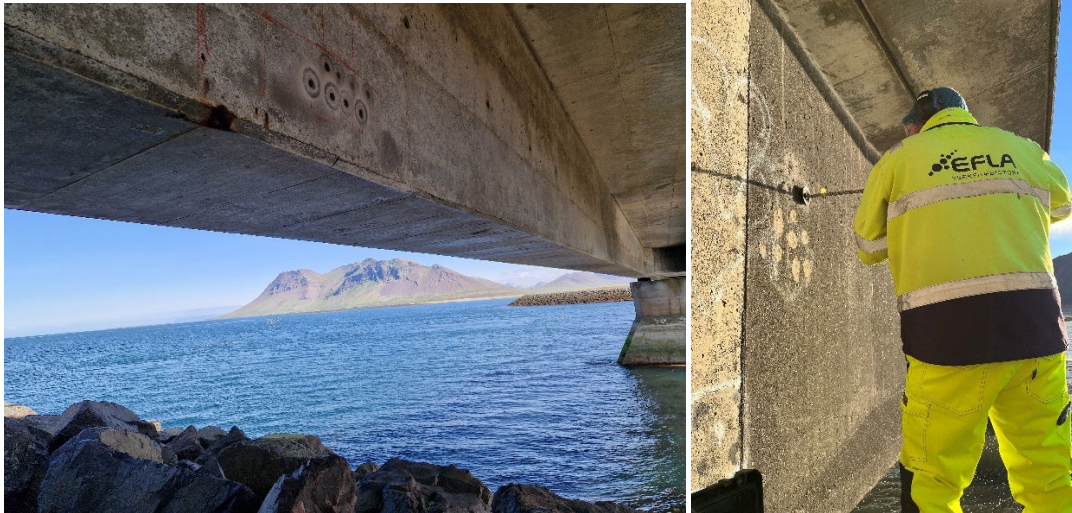
**MYND 4.1** Sýnataka úr brúnum yfir Kolgrafarfjörð og Borgarfjörð. Ummerki um fyrri sýnatöku sjáanleg.

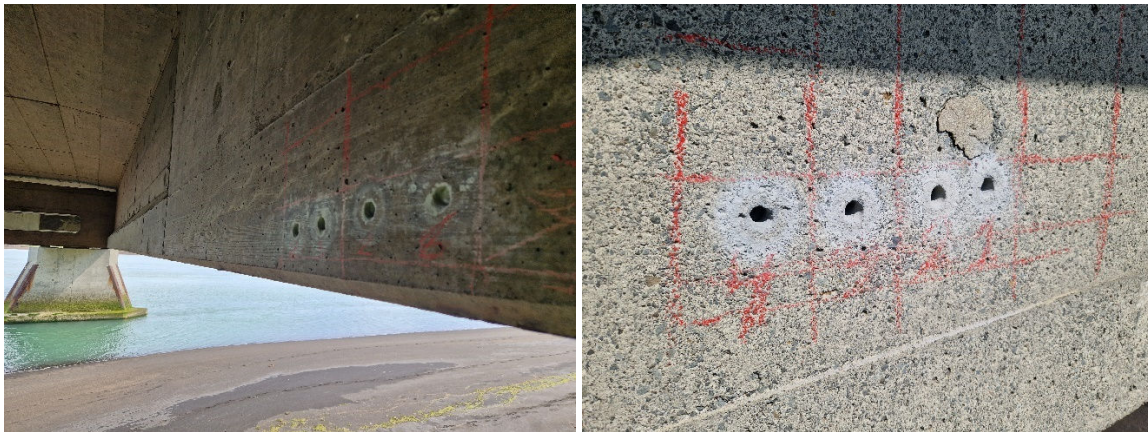
**MYND 4.2** Sýnataka úr Óseyrarbrú.

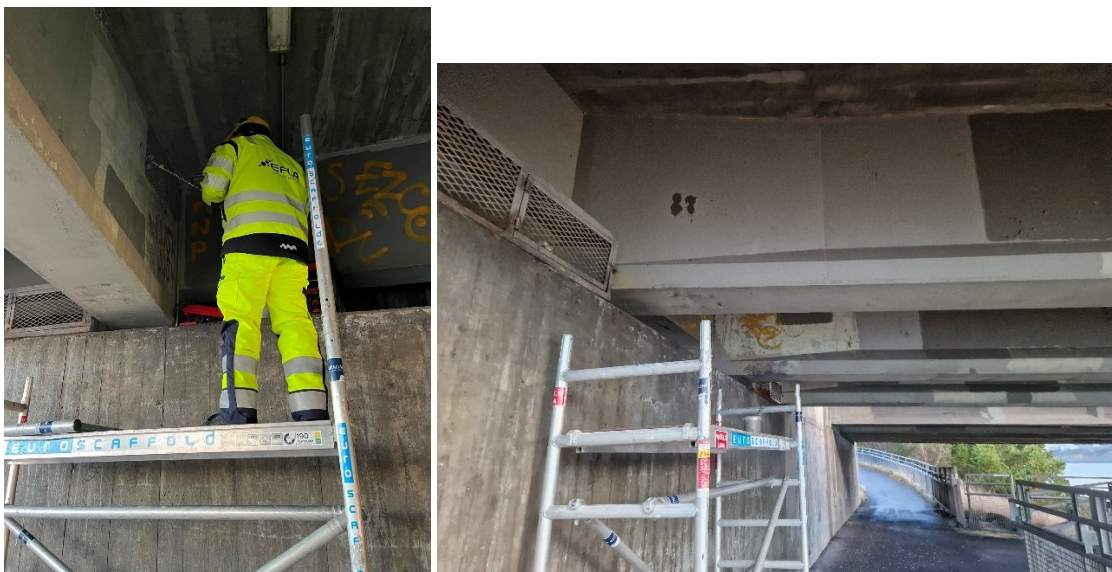
**MYND 4.3** Sýnataka úr Gullinbrú.

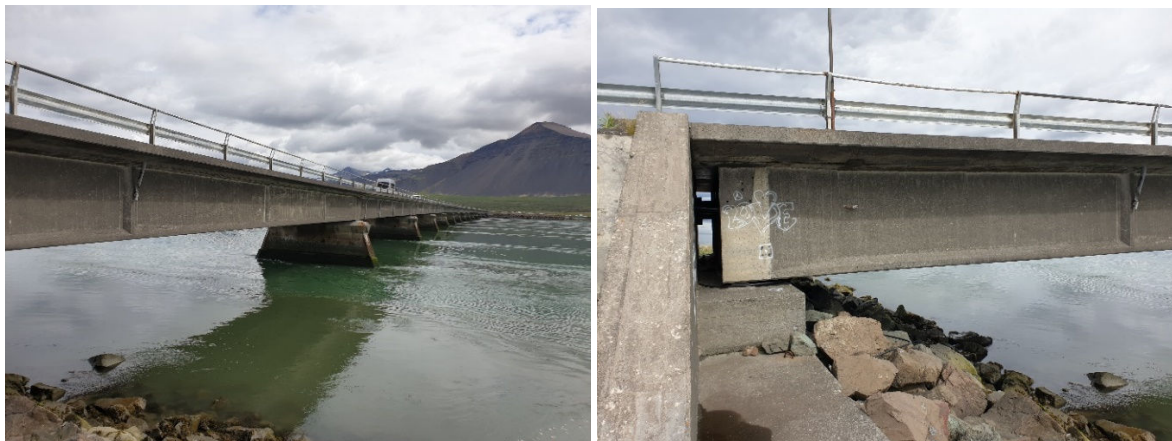
**MYND 5.1** Brú yfir Borgarfjörð.

Sýni voru tekin úr brúarenda að norðan einungis úr bitahliðum ysta bita sem snýr á haf út, bæði að utan og innan. Sýnataka fór fram 2. nóvember 2023. Sýni voru tekin úr þykkingu í miðri hæð við bitaenda. Steypuhula var mæld á sama svæði.

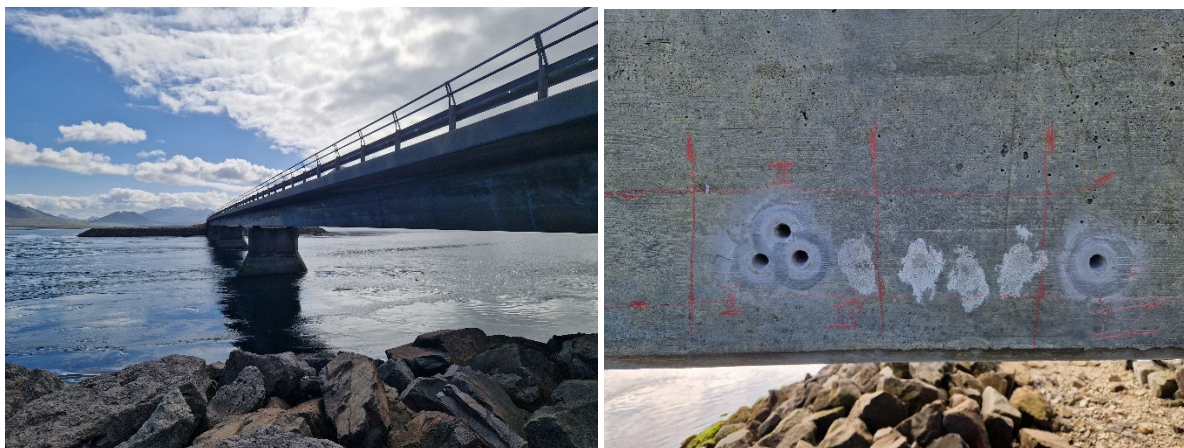
**MYND 5.5** Brú yfir Kolgrafarfjörð. Sýni tekin á sama stað og á fyrra ári.

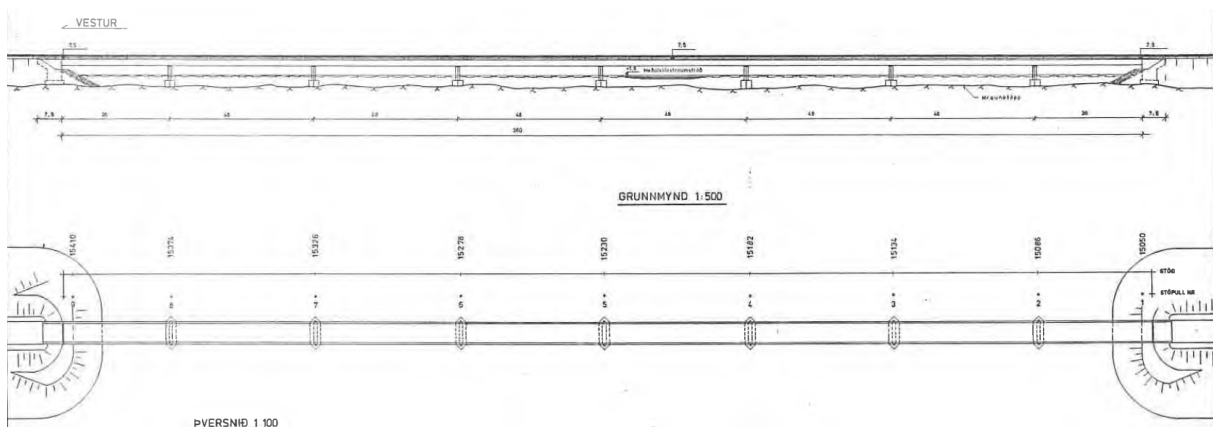
**MYND 5.9** Hliðarmynd og grunnmynd af Óseyrarbrú.

Brúin virðist í góðu ástandi. Hún varð fyrir skemmdum í jarðskjálftanum austan við Hveragerði árið 2008, en þá brotnuðu hliðarveggir landstöpla og jarðskjálftafestingar á millistöplum brotnuðu.

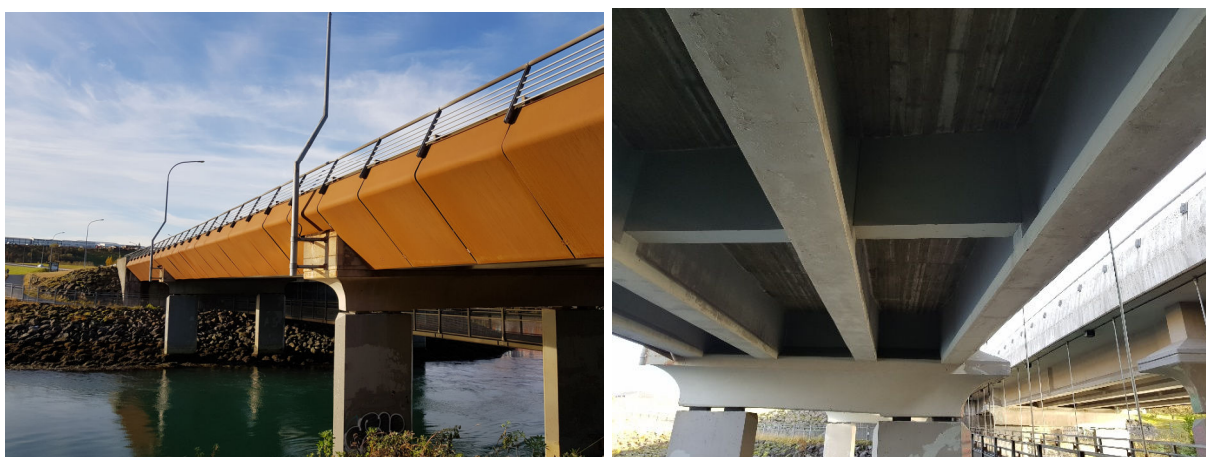
**MYND 5.12** Gullinbrú.

Sýni voru tekin úr brúnni 28. nóvember 2023 úr vestari brúnni, þeirri sem var byggð 1999. Þau voru tekin úr norðurenda þar sem göngustígurinn fer undir brúna, úr öðrum bita frá vesturkanti. Þegar sýnin

voru tekin voru stálskildirnir enn þá á brúnni og kom það í veg fyrir að hægt væri að komast að úthlið ysta bitans. Æskilegt hefði verið að komast að ysta bitanum sem veit að opnu hafi (Sundunum í Reykjavík) og taka sýni úr honum. Einnig að taka sýni úr eystri brúnni þar sem hún er eldri eða frá 1984.

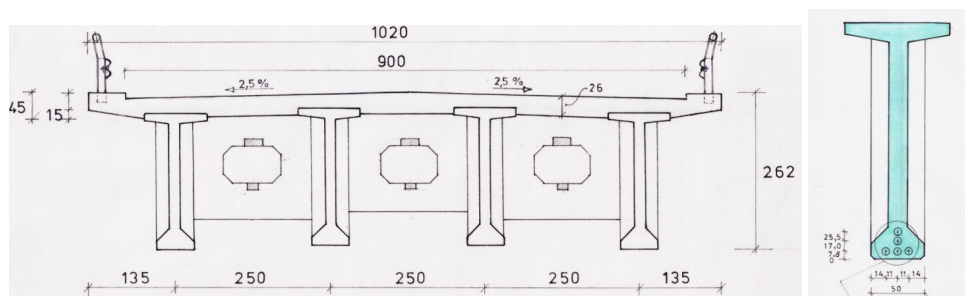
**MYND 6.9** Þversnið í Borgarfjarðarbrú. Til hægri er þversnið í forsteyptan bita.

Bitakroppurinn er einungis 180 mm þykkur með 8 mm lóðréttum lykkjum. Hann þykkist til endanna upp í 500 mm við ásetuna. Steypuhula mældist 45 mm í þykkingunni þar sem sýni til klórmælinga voru tekin.

- Burðarkerfið er með forsteyptum samverkandi bitum. Staðsteypt brúargólf.
- Vatnsvarnarlag brúargólfs er steyppt með þéttri steypu
- Steypuhula er e.t.v. of lítil í bitahliðum og neðri brún bita
- Klórmælingar sýna að klór í nægilegu magni til að framkalla tæringu í lykkjum er á 35 mm dýpi
- Skúfbending er lítil (8 mm lykkjur)
- Í sumum bitum eru láréttar sprungur við akkeri
- Vegurinn er saltaður á hverjum hálkudegi
- Brúin stendur í sjó fyrir opnu hafi
- Umferð um brúna (2024) er 5800 ökutæki á sólarhring (ÁDU)
- Brúin er á stofnvegi (Hringvegi). Hjáleið er löng (30 km), sérstaklega fyrir stóra bíla (70 km)

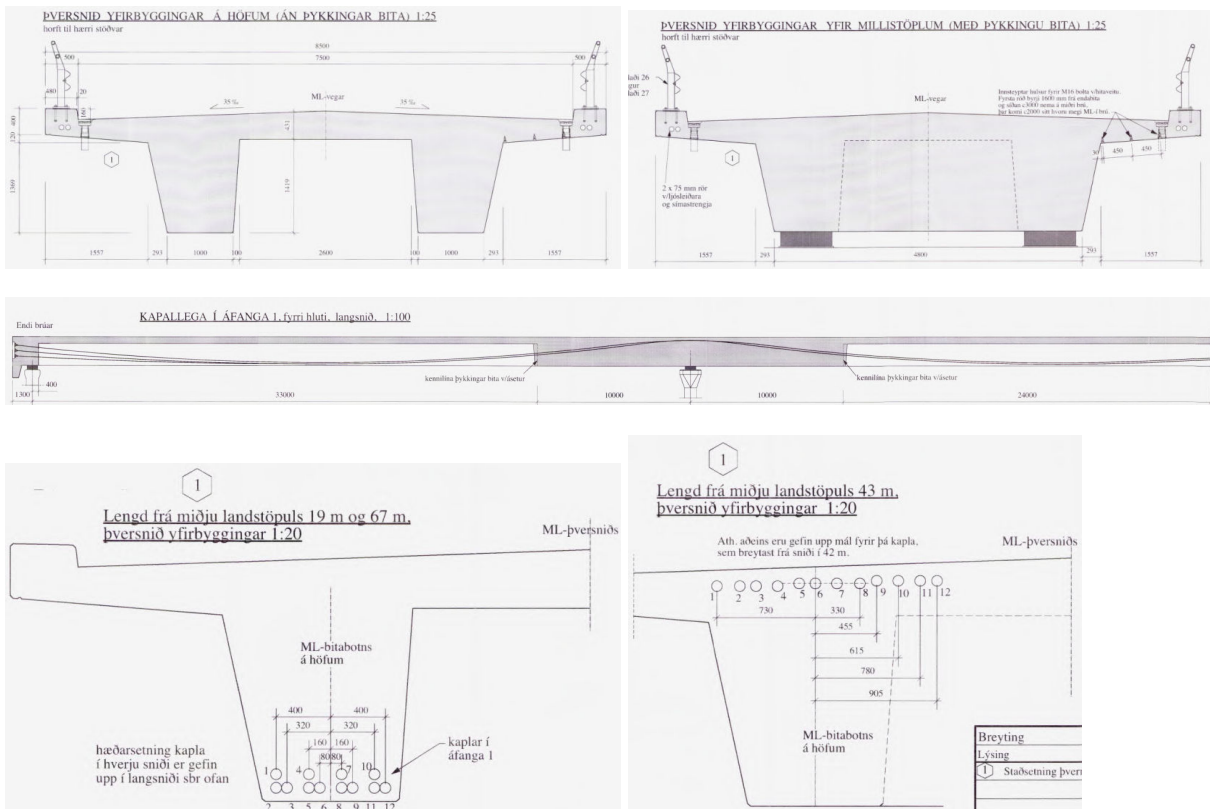
**MYND 6.18** Brú yfir Kolgrafarfjörð. Þversnið og kapallega.

Hér á það sama við og í floknum hér að ofan. Það er greiðust leið fyrir klórjónir að köplunum yfir millistöplunum. Á brúnni yfir Kolgrafarfjörð er þetta vandamál meira en á mörgum öðrum þar sem að útloftunarrörin sem voru úr kapalrörum fyrir grautun enduðu í úrtaki í brúargólfinu. Síðan var úrtakið fyllt með sementsbundnu viðgerðarefni. Við sýnatöku úr viðgerðarefninu kom í ljós að klór á greiða leið í gegnum það (sjá Áfangaskýrslu 4). Fjarlægð í miðjan kapal samkvæmt teikningu er 120 mm sem gefur steypuhulu 80 mm. Hafi úrtakið verið 50 mm djúpt (battningsþykkt) þá er virk steypuhula einungis 30 mm undir viðgerðarefninu. Þetta þarf nauðsynlega að kanna nánar.

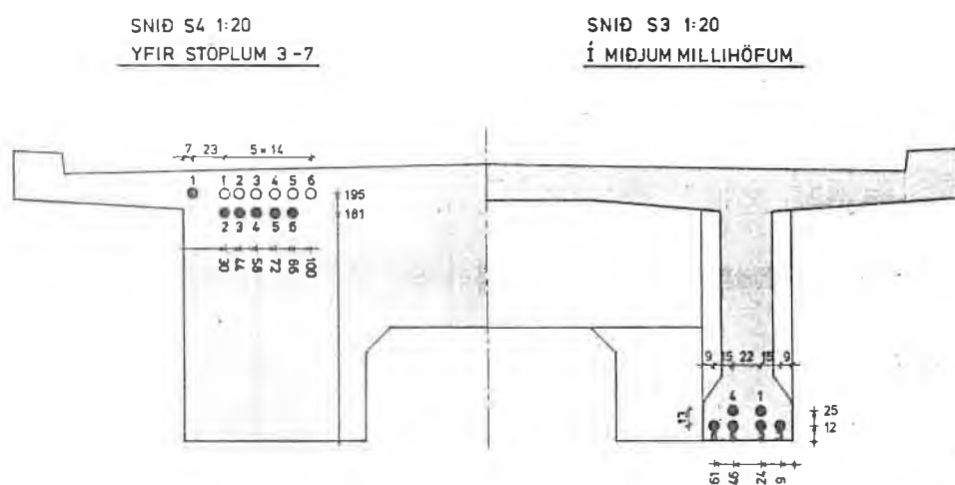
**MYND 6.20** Brú yfir Ölfusárós á Óseyrarnesi. Þversnið.

Brúin á Óseyrarnesi hefur einnig takmarkaða steypuhulu í bitahliðum, eða einungis 55 mm frá yfirborði að kapalrörum.
