1. Tæring málma í andrúmslofti á Íslandi

Baldvin Einarsson (Efla og HÍ), Björn Marteinsson (HÍ)

Tæringarránsóknir

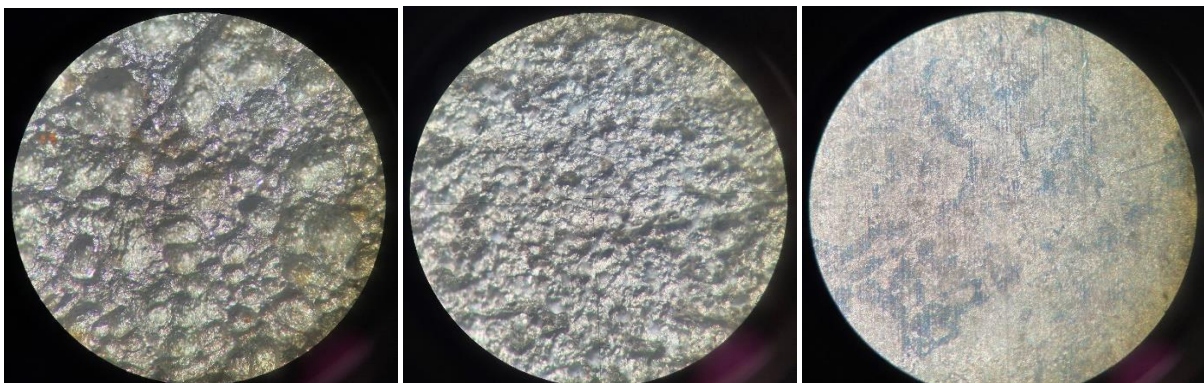
Mynd 5 Smásjármyndir af stálsýni, sínskýni og álsýni eftir 18 ára tæringu. Pittatæring áberandi í stáli og sínski.
