Mynd 12 – árið 2013. Horft frá útvistarsvæðinu Hólahólum í Fannardal í átt að gangamunna á jarðgangaleið 1 á nýjum Norðfjarðarvegi, strax að loknum framkvæmum.

Mynd 12. Horft frá útvistarsvæðinu Hólahólum í Fannardal í átt að gangamunna á jarðgangaleið 1 á nýjum Norðfjarðar-vegi samkvæmt leið 1B.

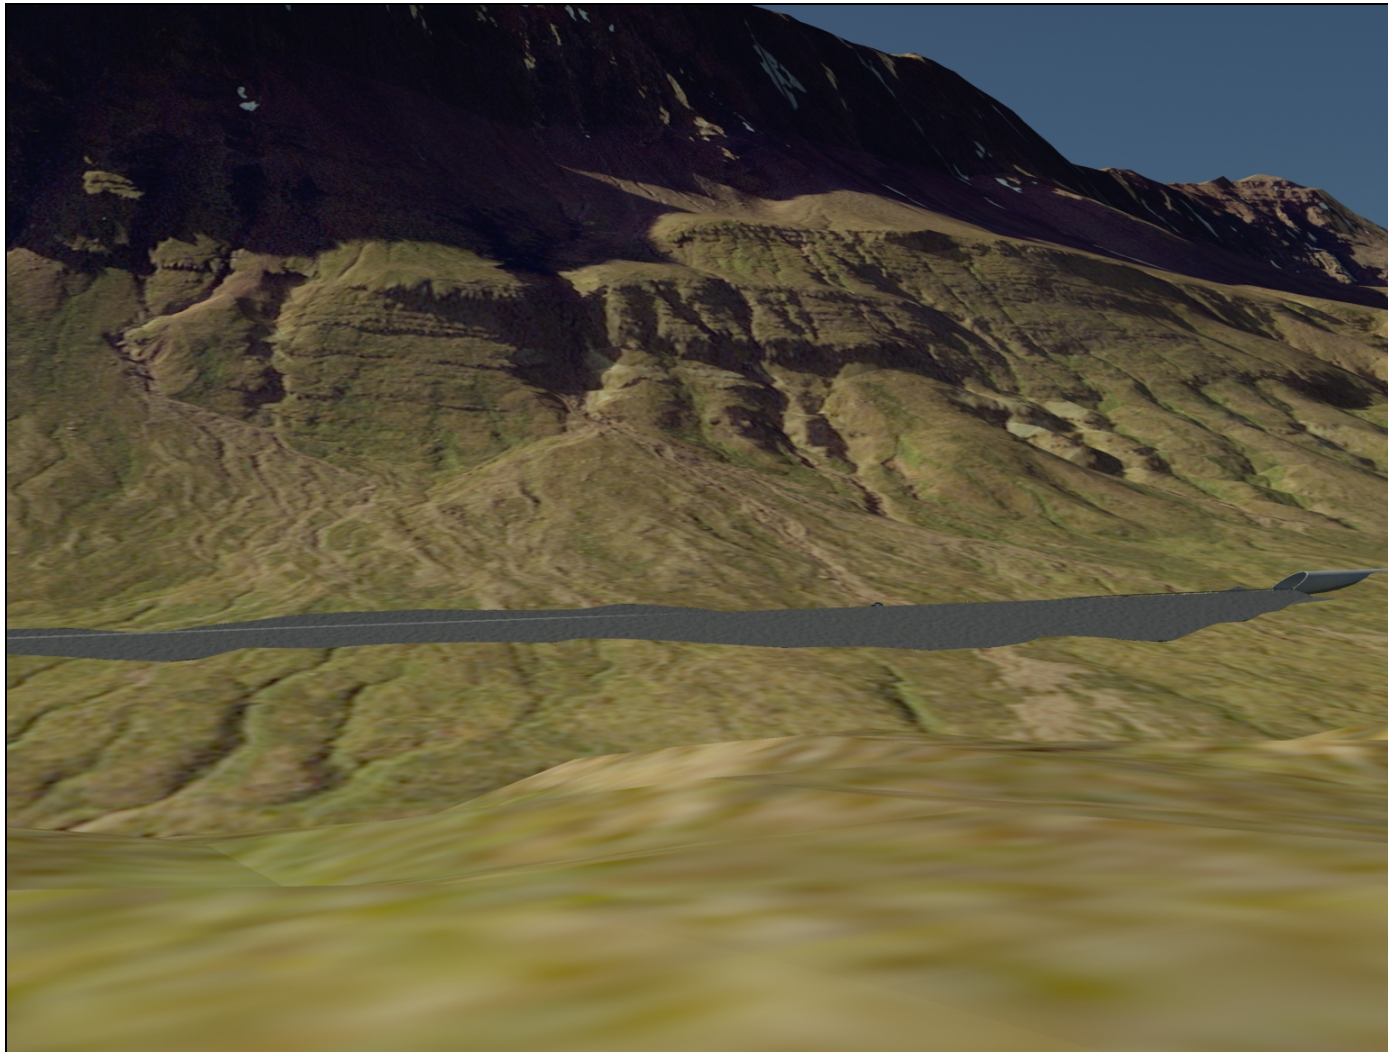
Árið 2013. Strax að loknum framkvæmdum.

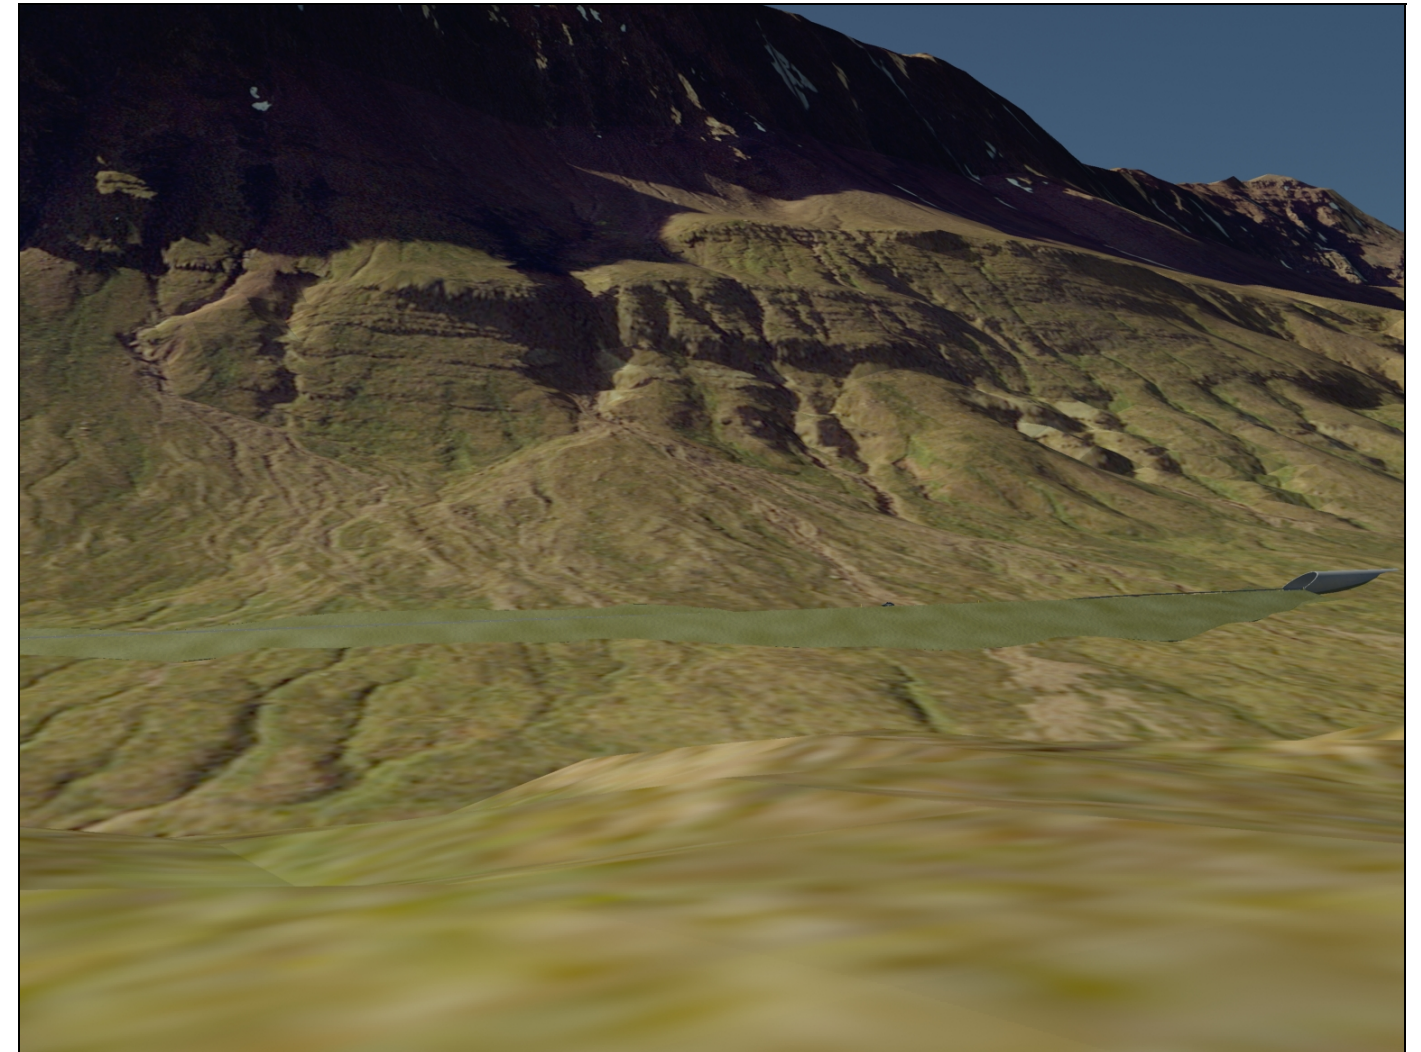
Árið 2020. Þegar gróður hefur náð sér á strik.

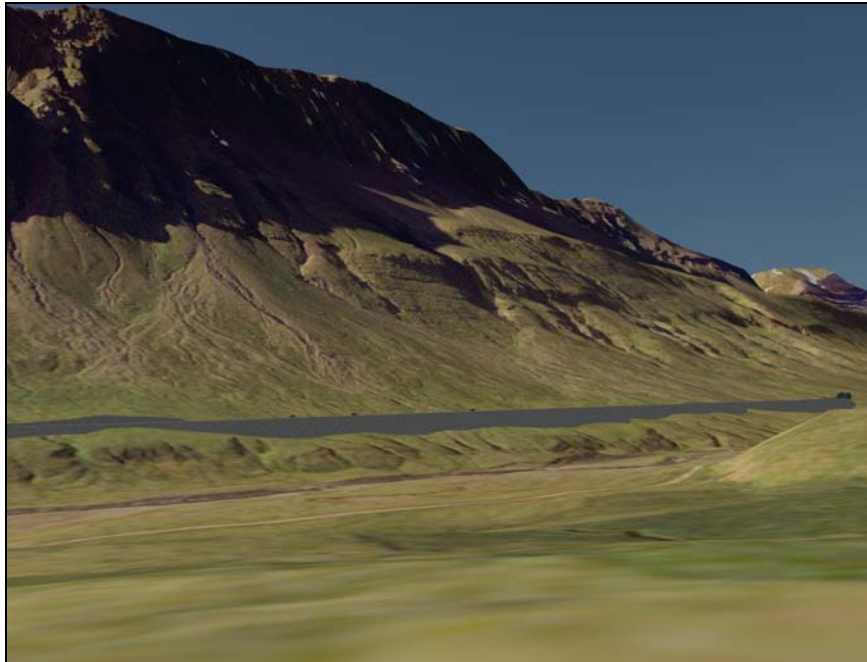
Leið 1A

Mynd 13 – árið 2013. Horft frá frístundahúsinu að Hólum í átt að gangamunna á jarðgangaleið 1 á nýjum Norðfjarðarvegi, strax að loknum framkvæmum.

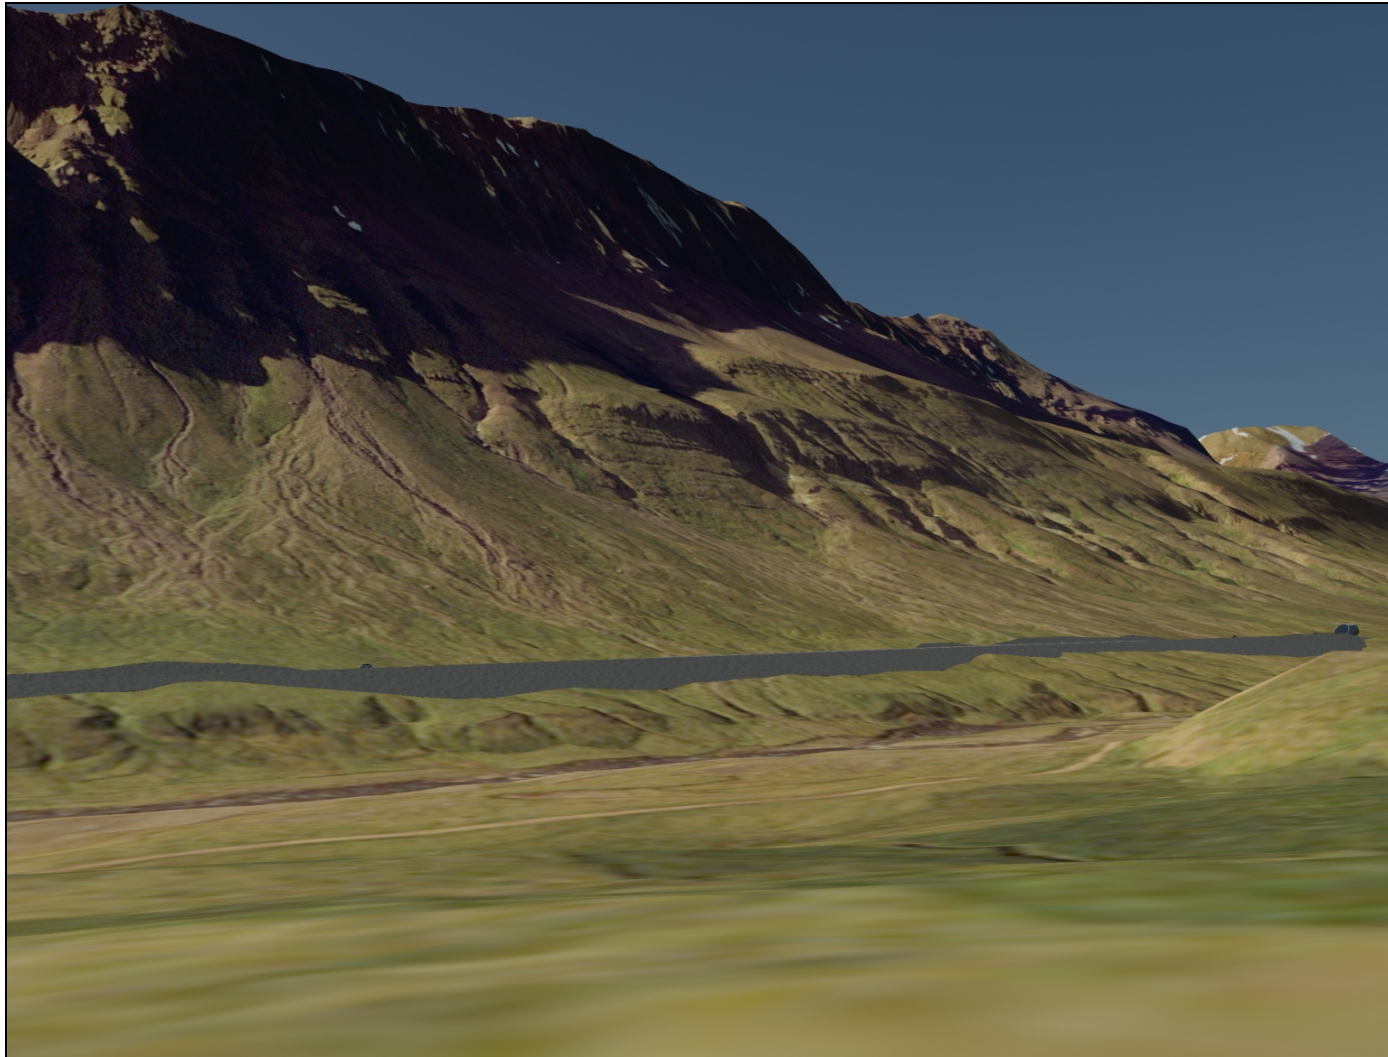
Mynd 13. Horft frá frístundahúsinu að Hólum í átt að gangamunna á jarðgangaleið 1 á nýjum Norðfjarðarvegi samkvæmt leið 1B

Árið 2013. Strax að loknum framkvæmdum.

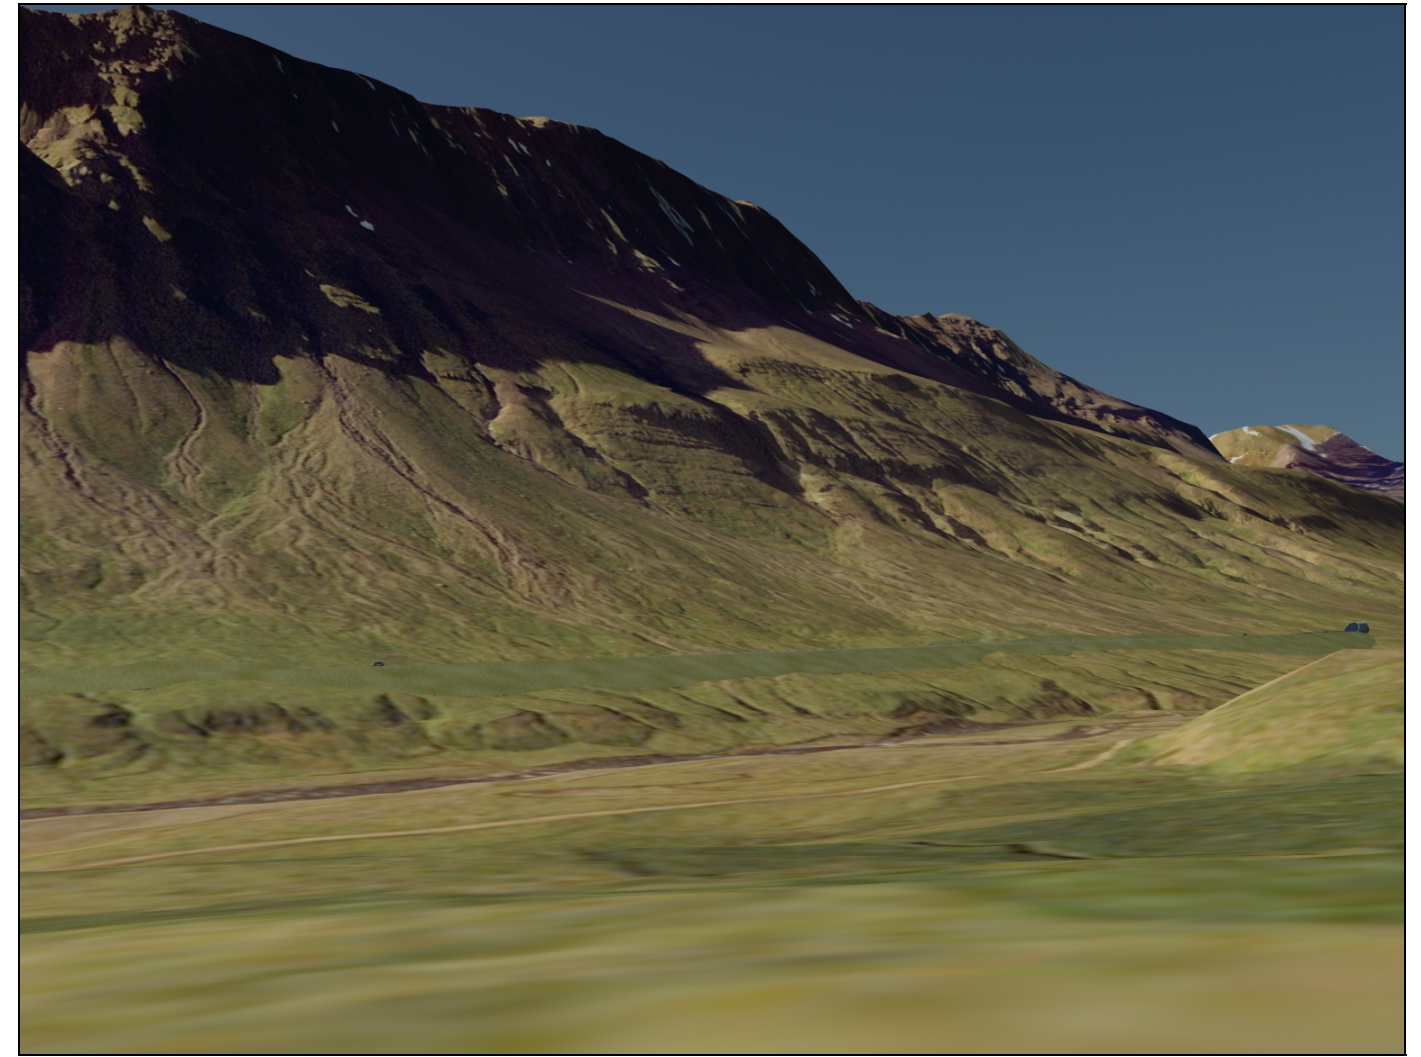
Áárið 2020. Þegar gróður hefur náð sér á strik.
