Ákvörðun bindiefnismagns í klæðingar

Lokaskýrsla

maí 2017

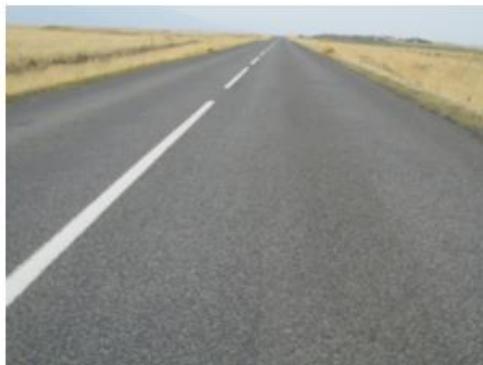
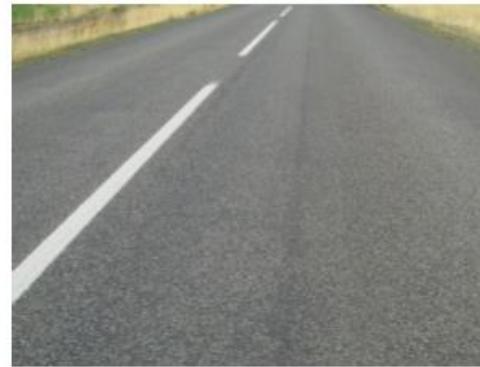
Sauðárkróksbraut 75—02 tilraun með mismunandi magni af etylester lagt 2012

Skoðað 7. júní 2013, Hitastig 17° C og sól, EG. Kafli A2 er að byrja að glitta í bikbólur. Kafli A3 er að byrja að glitta í bikbólur meira áberandi en á kafla A2. Kafli B3 sést í bikbólur. Sjá [mynd](#).

Skoðað 15. október 2014. Hitastig 5,5° C og gosmenguð sól, EG. Klæðing lítur vel út. Biksmít er utan hjólfara á kafla A3 og einnig á kafla B3. Engin sjánlegur munur á köflum að öðru leyti.

Klæðing 8/11 mm, mjúkbik etylester 7 %

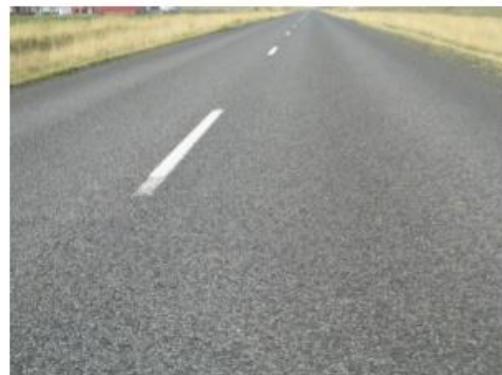
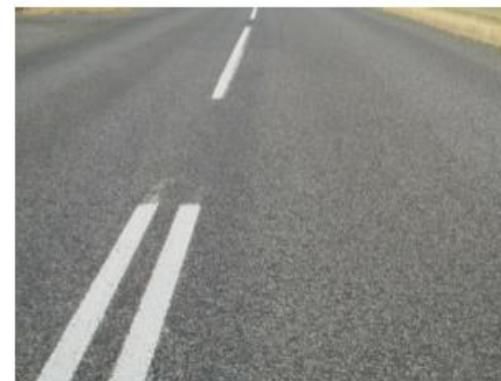
Sauðárkróksbraut 75—02 tilraun með mismunandi magni af etylester lagt 2012

Skoðað 13. október 2015. Hitastig 4° C og rigning, EG, SHJ. Klæðing lítur vel út. Engin sjáanlegur munur á köflum.

Skoðað 10. maí 2016. Hitastig 7,5° C og skýjað, EG, SHJ. Klæðing lítur vel út. Engin sjáanlegur munur á köflum.

Klæðing 11/ 16 mm, þjálvik etylester 7 %

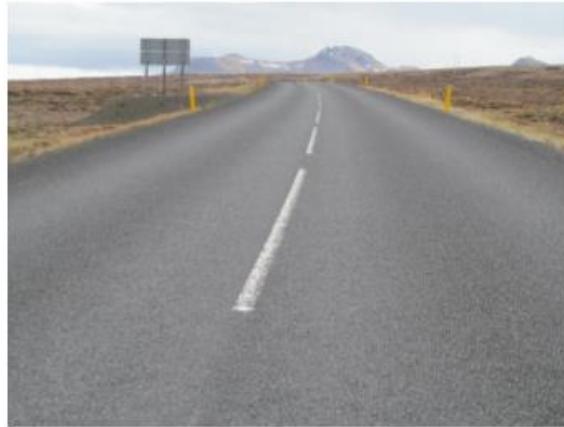
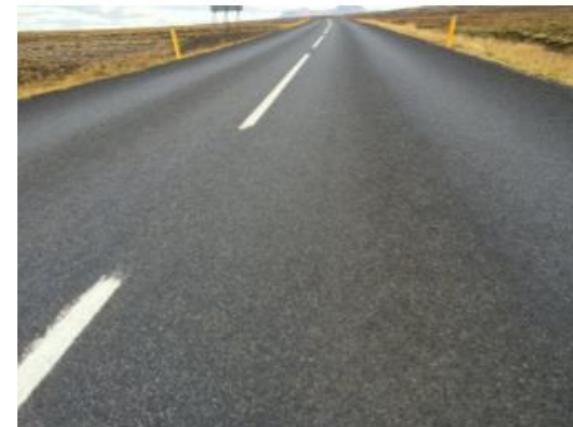
Snaefellsnesvegur 54—17 tilraun með mismunandi magni af etylester lagt 2012

Skoðað 24. september 2013, EG. Biksmít í hjólfórum á öllum köflum.

Skoðað 8. október 2014. Bikfyllt hjólför í öllum köflum.

Klæðing 8/11 mm, þjálvik etylester 7 %

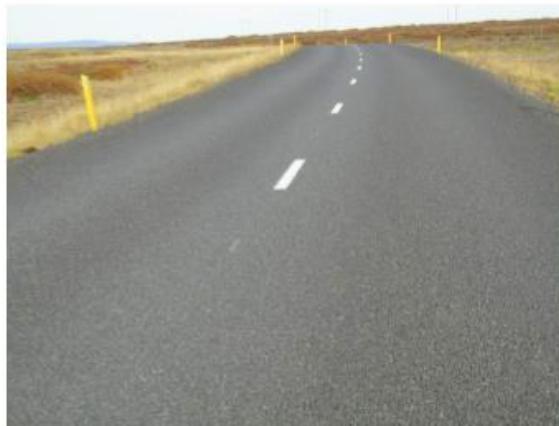
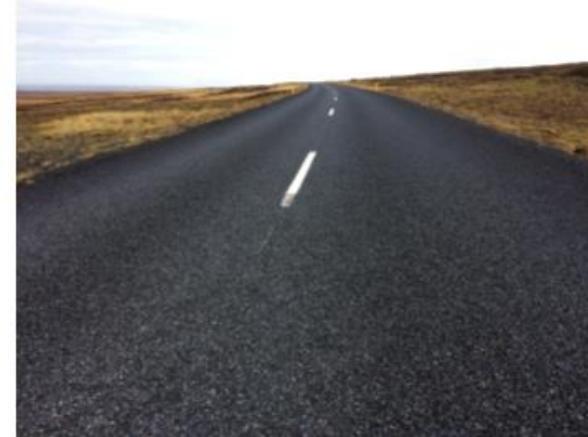
Snæfellsnesvegur 54—17 tilraun með mismunandi magni af etylester lagt 2012

Skoðað 24. september 2013, EG. Ekkert biksmít í hjólfórum

Skoðað 8. október 2014, EG. Ekkert biksmít í hjólfórum. Steintap í flokki 2 (2 táknað gott en ekki alveg óaðfinnanlegt,) á D1, D2 og D3.

Klæðing 11/ 16 mm, þjálvik etylester 7 %

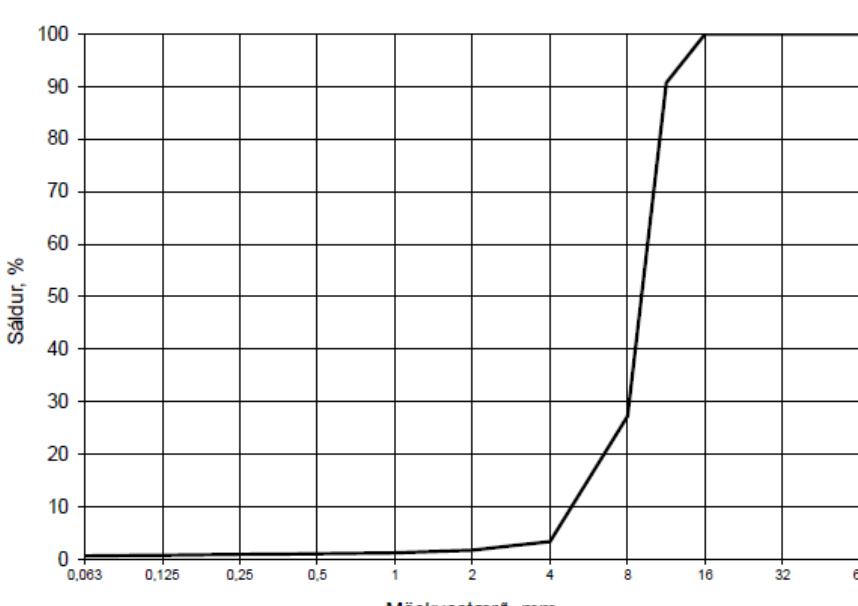
Nýsköpunarmiðstöð Íslands	Rannsókn nr.	H15/144											
		Dags.	15.6.2016											
		Framkv. af	RS & PBJ											
Rannsókn á kornadreifingu (skv. IST EN 933-1)														
Fyrir:	Vegagerðin Selfossi	Náma:	16818 Núpanáma											
Vegna:	5010-20-0034025	Sendandi:	Friðrikka Jóhanna Hansen											
Heildarbungi siglaðs sýnis (g):		Heildarbungi (<16mm) (g):	Merking sýnis:											
Bakki (tara), (g):	Frátekið+bakki (g):	Durrt +bakki (g):	Votsigt. + bakki (g):	Húmus, gr.:	Slamm, %:	Raki, %:								
34,2	1857,0	1809,4	1799,6			2,7								
Möskv. þyngd (g)	64 0	32 0	22,4 0	16 0	11,2 164,6	8 1291,0	4 1715,6	2 1744,2	1 1753,6	0,5 1756,6	0,25 1758,6	0,125 1761,3	0,063 1764,2	botn 1765,3
Sáldur, %	100,0	100,0	100,0	100,0	90,7	27,3	3,4	1,7	1,2	1,0	0,9	0,8	0,6	
Athugasemdir:	Votsigtað													
	$D_{10} = 5,11 \text{ mm}$	$D_{30} = 8,14 \text{ mm}$	$D_{80} = 9,65 \text{ mm}$	$C_u = 1,9$	$C_e = 1,3$

The graph plots the percentage of material passing through a sieve (Sáldur, %) against the grain size (Möskvastærð, mm). The x-axis is logarithmic, ranging from 0,063 to 64 mm. The y-axis ranges from 0 to 100%. The curve shows a sharp increase starting around 4 mm, reaching nearly 100% at approximately 16 mm.

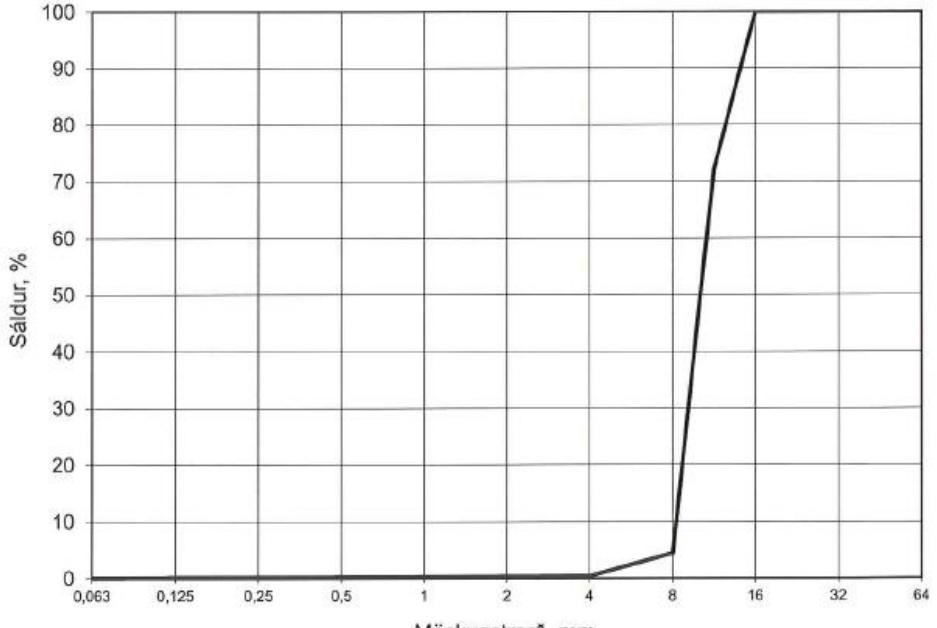
Nýsköpunarmiðstöð Íslands												Rannsókn nr.	H15/89	
												Dags.	1.6.2015	
Rannsókn á kornadreifingu (skv. IST EN 933-1)												Framkv. af	RS	
Fyrir:												Náma:		
Fossvélar ehf.												Kúðafljót		
Vegna:												Sendandi:		
Klaeðingarefní												Magnús Ólason		
Heildarþungi sigtaðs sýnis (g):				Heildarþungi (<16mm) (g):				Merkling sýnis: 8 - 11 mm						
Bakki (tara), (g):		Frátekið+bakki (g):		Þurr +bakki (g):		Votsigt. + bakki (g):		Húmus, gr.:		Slamm, %:		Raki, %		
200,0		1930,5		1881,3		1879,9				2,9				
Möskv. þyngd (g)	64	32	22,4	16	11,2	8	4	2	1	0,5	0,25	0,125	0,063	botn
	0	0	0	0	469,2	1607,0	1674,6	1675,5	1676,4	1677,3	1677,9	1678,6	1679,3	1680,2
Sáldur, %	100,0	100,0	100,0	100,0	72,1	4,4	0,4	0,3	0,3	0,2	0,2	0,2	0,1	
Athugasemdir: Votsigtað														
$D_{10} = 8,26 \text{ mm}$ $D_{30} = 9,21 \text{ mm}$ $D_{60} = 10,63 \text{ mm}$ $C_u = 1,3$ $C_c = 1,0$

Viðloðun 98 %
 Brothlutfall C_{51/31}
 Kornalögun 4,5

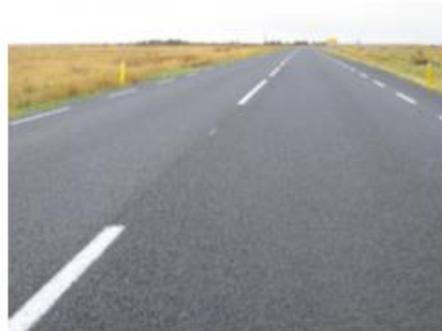
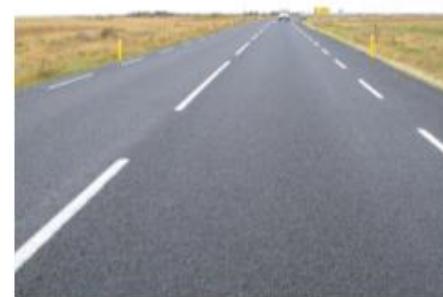
Eyrarbakkarvegur 34—02 tilraun með bikþeytu lagt 2015

Úttekt framkvæmd 15. október 2015. Engar athugasemdir gerðar við kaflana.

Klæðing 8/11 mm, bikþeyta

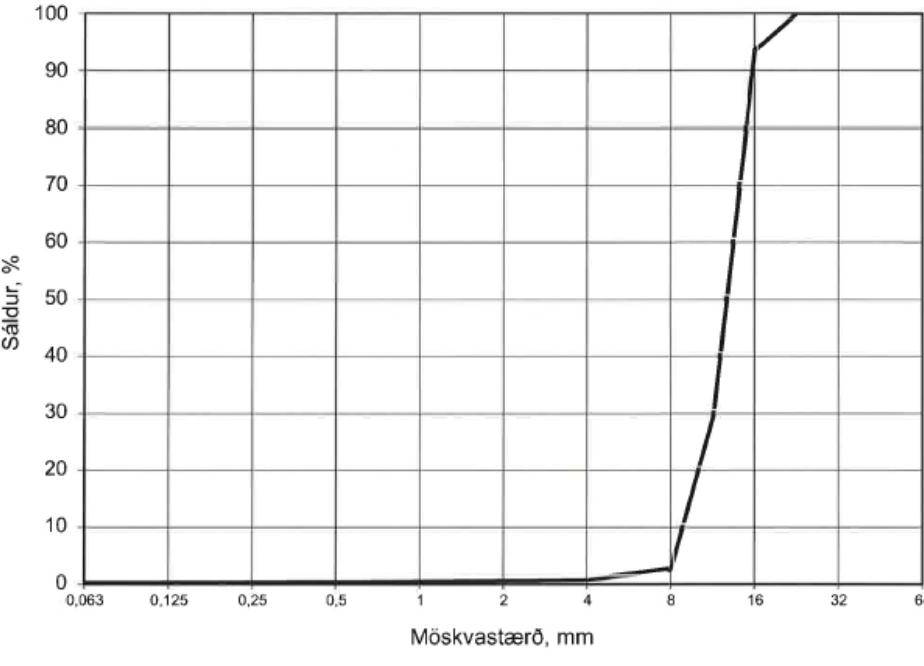
Nýsköpunarmiðstöð Íslands												Rannsókn nr.	H16/17	
												Dags.	9.3.2016	
												Framkv. af	RS	
Rannsókn á kornadreifingu (skv. IST EN 933-1)														
Fyrir: Vegagerðin Sauðárkrókur													Náma: 15908 Bláhæð	
Vegna: 1350-1807:11													Sendandi: Einar Gíslason	
Heildarþungi sigtaðs sýnis (g):				Heildarþungi (<16mm) (g):				Merking sýnis:						
3205				3000,0				Bláhæð						
Bakki (lara), (g):			Frátekið+bakki (g):			þurrt+bakki (g):		Votsigt. + bakki (g):		Húmus, gr.:		Slamm, %:		
76,4			1609,8			1587,5		1582,9		1,5				
Möskv. Þyngd (g)	64 0	32 0	22,4 0	16 205	11,2 1039,7	8 1470,7	4 1499,7	2 1501,8	1 1503,2	0,5 1504,1	0,25 1504,8	0,125 1505,8	0,063 1506,8	botn 1507,5
Sáldur, %	100,0	100,0	100,0	93,5	29,2	2,5	0,7	0,6	0,5	0,4	0,4	0,3	0,3	
Athugasemdir: Votsigtað														
D_{10} = 8,90 mm			D_{30} = 11,26 mm			D_{60} = 13,50 mm			C_u = 1,5		C_c = 1,1

Viðloðun 100 %

Kornalögun FI 15,9

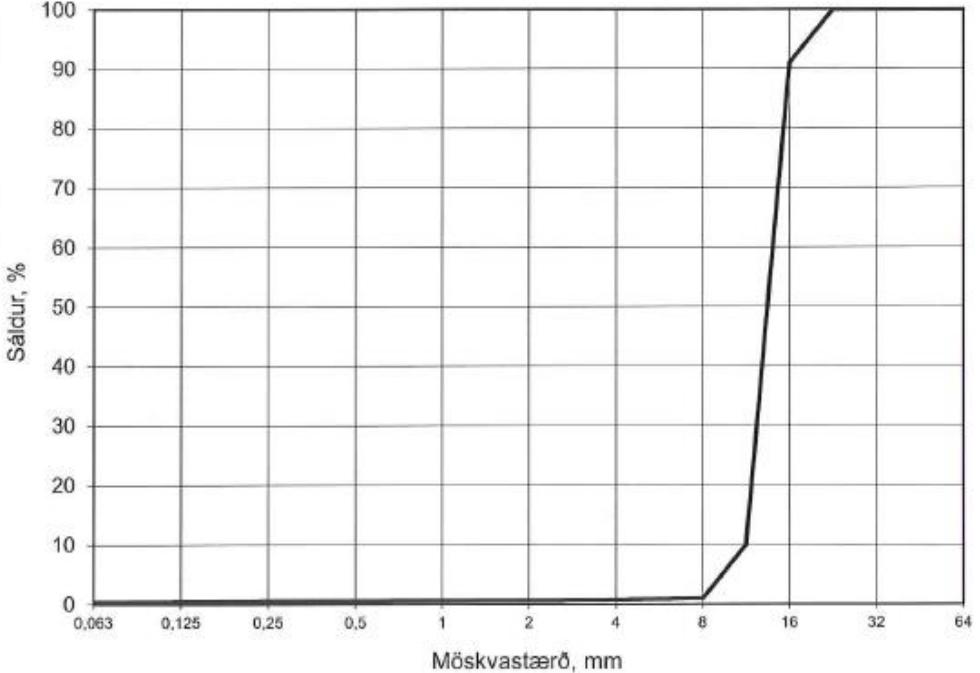
Nýsköpunarmiðstöð Íslands												Rannsókn nr.	H15/115
												Dags.	30.6.2015
Rannsókn á kornadreifingu (skv. IST EN 933-1)												Framkv. af	RS & ÞBJ
Fyrir:													Náma:
Vegagerðin Sauðárkróki													Neðri-Mýrar
Vegna:													Sendandi:
1350-1807-12													Einar Gíslason
Heildarþungi sigtaðs sýnis (g):				Heildarþungi (<16mm) (g):				Merking sýnis:					
5750				5235,0				Neðri-Mýrar 3					
Bakki (tara), (g):			Frátekið+bakki (g):			Þurrli +bakki (g):		Votsigt. + bakki (g):		Hümus, gr.:	Slámm, %:	Rakki, %	
38,3			2069,2			2056,5		2049,6				0,6	
Möskv. þyngd (g)	64	32	22,4	16	11,2	8	4	2	1	0,5	0,25	0,125	0,063 botn
Séldur, %	100,0	100,0	100,0	91,0	9,9	1,0	0,7	0,6	0,6	0,6	0,5	0,4	0,3
Athugasemdir: Votsigtað													
$D_{10} = 11,20 \text{ mm}$			$D_{30} = 12,39 \text{ mm}$			$D_{60} = 14,16 \text{ mm}$			$C_u = 1,3$	$C_c = 1,0$

Viðloðun 100 %

Kornalöguna FI 12,8

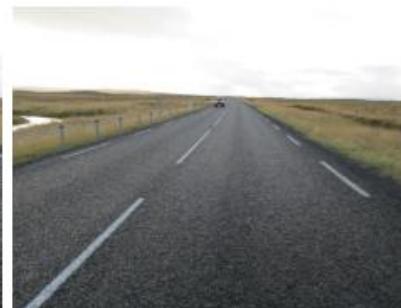
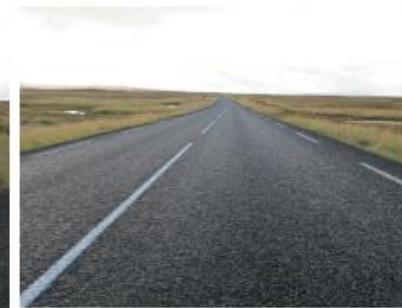
Úttekt framkvæmd
14. október 2015.
Bikfylling metin of lítil
á öllum köflum.

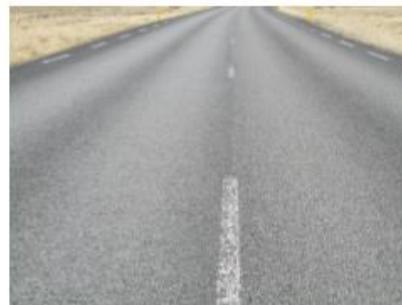
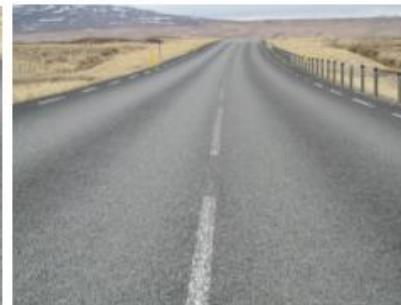
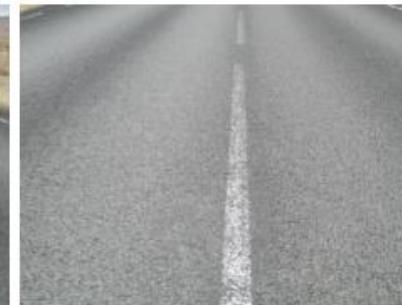
Hringvegur 1—k3 tilraun með mismunandi magn bindiefnis lagt 2015

Úttekt framkvæmd
10. maí 2016.
Bikfylling metin of lítil
á öllum köflum.
Einnig nokkuð
steintap.

Klæðing 11/ 16 mm, þjálvik blandað með 7,5 % etylester

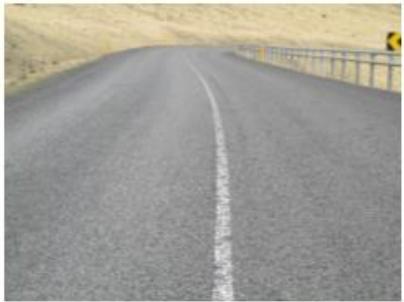
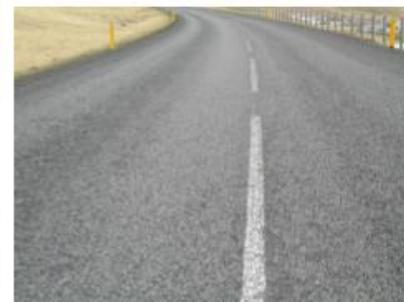
Úttekt framkvæmd 14. október 2015. Bikfylling metin of lítil á köflum A2 og A3.

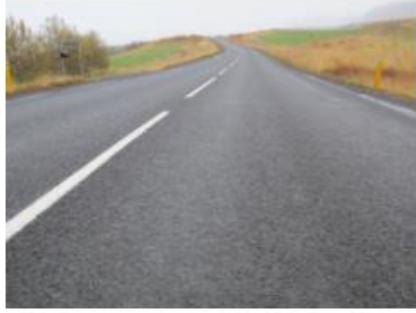
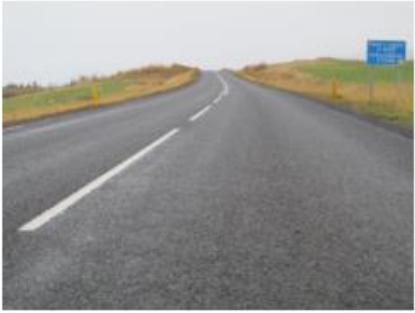
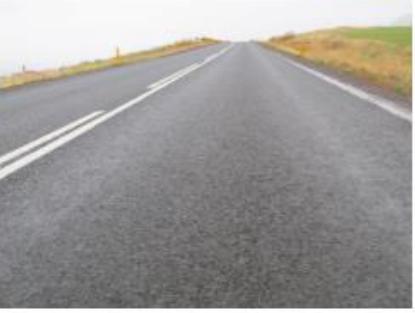
Klæðing 8/11 mm, þjálvik blandað með 6,5 % etylester

Úttekt framkvæmd 14. október 2015. Engar athugasemdir gerðar við kaflana.

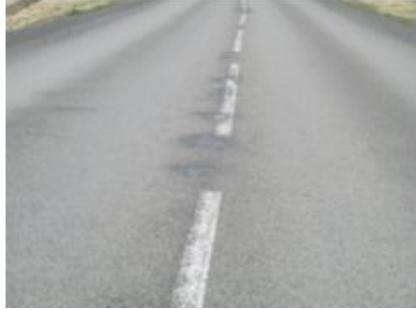
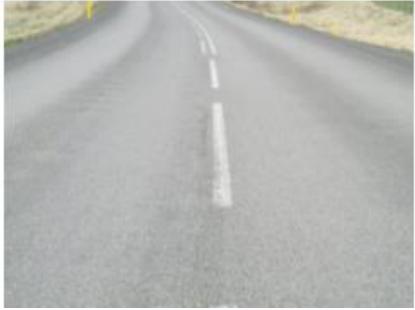
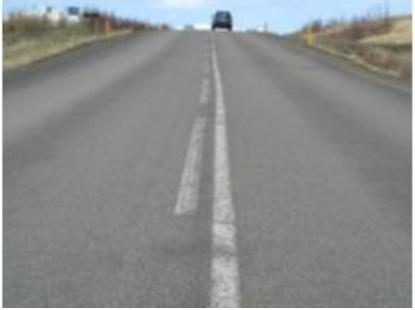
Úttekt framkvæmd 10. maí 2016. Smávægilegar skemmdir vegna snjómoksturs.

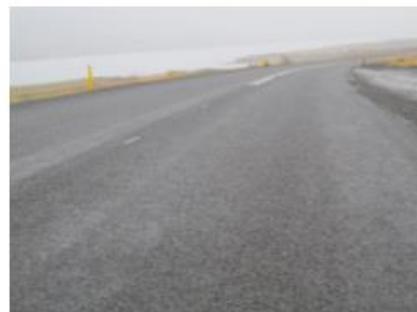
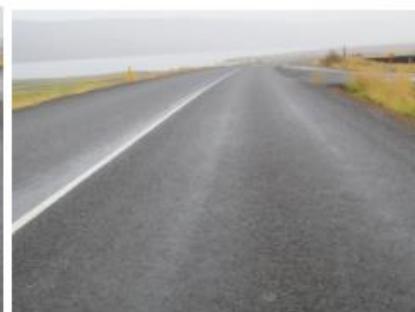
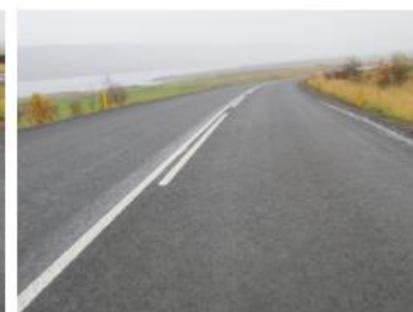
Úttekt framkvæmd 14.
október 2015. Engar
áthugasemdir gerðar við
kaflana.

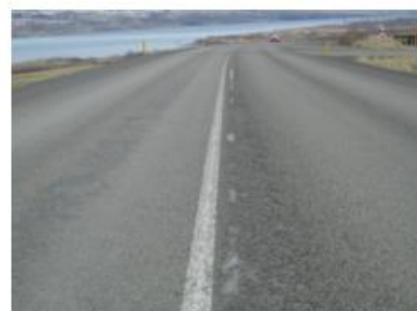
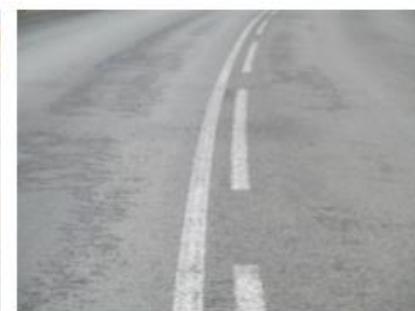
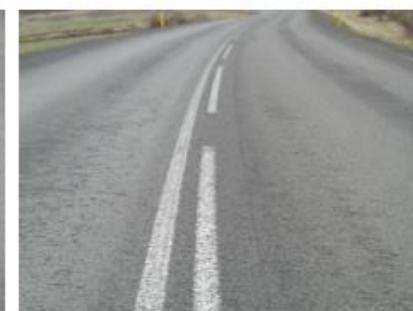
Úttekt framkvæmd 10.
maí 2016. Mjög mikil
steintap

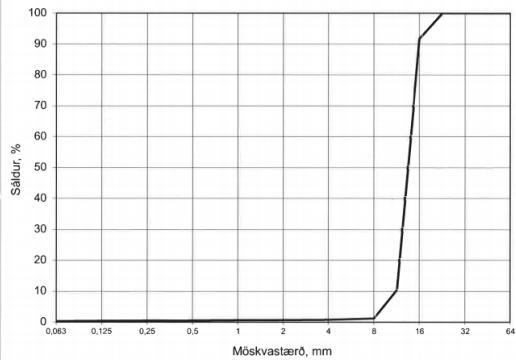
Rannsókn á kornadreifingu (skv. IST EN 933-1)					
Fyrir: Vegagerðin Sauðárkróki			Rannsókn nr. H15/115 Dags. 30.6.2015 Framkv. af RS & PBJ		
Vegna:	Náma: Neðri-Mýrar				
Sendandi: Einar Gíslason					
Heildarþungi sígilda sýnis (g): 5045		Heildarþungi (<16mm) (g): 4630,0		Merking sýnis: Neðri-Mýrar 5	
Bakki (tara), (g): 38,3	Frátekið+bakki (g): 1656,4	Burnt+bakki (g): 1646,8	Votsigt + bakki (g): 1640,8	Hórus, gr.: 0,6	Slamm, %: 0,25
Málkv. 64	32	22,4	16	11,2	8
Þyngr (g): 0	0	0	415	1427,3	1587,7
1595,2 1596,6 1597,6 1598,7 1599,8 1601,4 1602,8 1603,2					
Sáður, %: 100,0	100,0	100,0	91,7	10,3	1,2
0,8 0,7 0,6 0,6 0,5 0,4 0,3					
Afhugasemdir: Votsigtatð

$$D_{10} = 11,08 \text{ mm} \quad D_{30} = 12,36 \text{ mm} \quad D_{60} = 14,13 \text{ mm} \quad C_v = 1,3 \quad C_e = 1,0$$

Neðri-Mýrar: Viðloðun 100 %, kornalögun , kleyfnistuðull FI 12,8

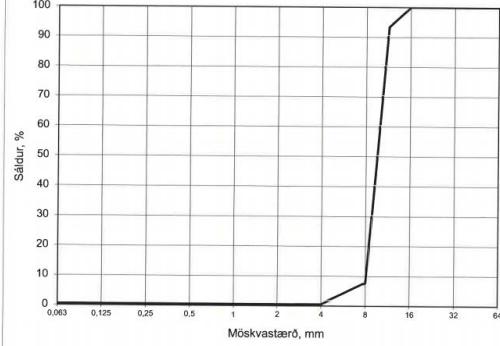
Rannsókn á kornadreifingu (skv. IST EN 933-1)					
Fyrir: Vegagerðin Sauðárkróki			Rannsókn nr. H16-122 Dags. 2.8.2016 Framkv. af RS		
Vegna:	Náma: 25511 Skútar				
Sendandi: Einar Gíslason					
Heildarþungi sígilda sýnis (g): 5000-50.225511		Heildarþungi (<16mm) (g): 8/11 mm		Merking sýnis: 8/11 mm	
Bakki (tara), (g): 339,0	Frátekið+bakki (g): 2141,3	Burnt+bakki (g): 2112,9	Votsigt + bakki (g): 2104,8	Hórus, gr.: 1,6	Slamm, %: 0,25
Málkv. 64	32	22,4	16	11,2	8
Þyngr (g): 0	0	0	0	119,0	1637,7
1764,4 1764,6 1764,8 1765,0 1765,1 1765,2 1765,9					
Sáður, %: 100,0	100,0	100,0	100,0	93,3	7,7
0,5 0,5 0,5 0,5 0,5 0,5					
Afhugasemdir: Votsigtatð

$$D_{10} = 8,09 \text{ mm} \quad D_{30} = 8,83 \text{ mm} \quad D_{60} = 9,96 \text{ mm} \quad C_v = 1,2 \quad C_e = 1,0$$

Skútar: Viðloðun 100 %, kornalögun , kleyfnistuðull FI 3,4

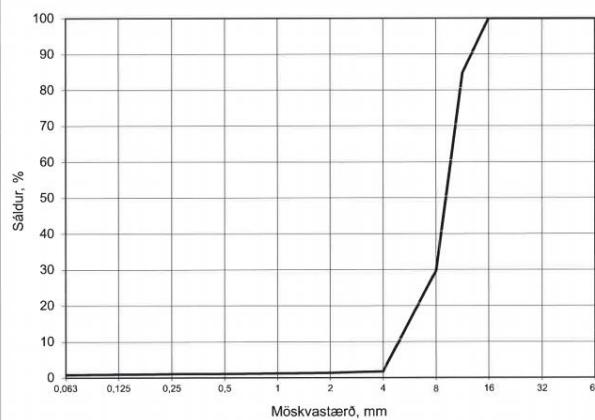
Rannsókn nr. H15/115
Fyrir: Vegagerðin Sauðárkrúki		Dags. 30.6.2015
Vegna: 1350-1807-12		Frankv. af RS & PBJ
Heildarþungi sigtads sýnis (g):	Heildarþungi (<16mm) (g):	Merking sýnis:
38,2	1920,0	Isakot-4
64	32	
32	22,4	
16	11,2	
8	4	
4	2	
2	1	
1	0,5	
0,5	0,25	
0,25	0,125	
0,125	0,063	
0,063	b6n	
Pyngd (g)		
0	0	
0	281,6	
0	1295,3	
0	1806,4	
0	1815,6	
0	1818,1	
0	1820,0	
0	1821,3	
0	1822,9	
0	1825,2	
0	1826,8	
Saldur, %	100,0	100,0
100,0	100,0	100,0
100,0	84,7	29,6
84,7	1,7	1,3
29,6	1,2	1,1
1,7	1,0	0,9
1,3	0,8	
Althugasemdir: Votsiglað		
D ₁₀ = 5,19 mm D ₃₀ = 8,02 mm D ₆₀ = 9,77 mm C _u = 1,9 C _c = 1,3

Viðloðun 99 %,
Kleyfnistuðull FI 5,9
