Víravegrið: Uppsetning, kostnaður og snjósöfnun

Daníel Árnason, Auðunn Hálfðanarson og Guðmundur Ragnarsson, Vegagerðinni
Skúli Þórðarson og Árni Jónsson, ORION Ráðgjöf ehf

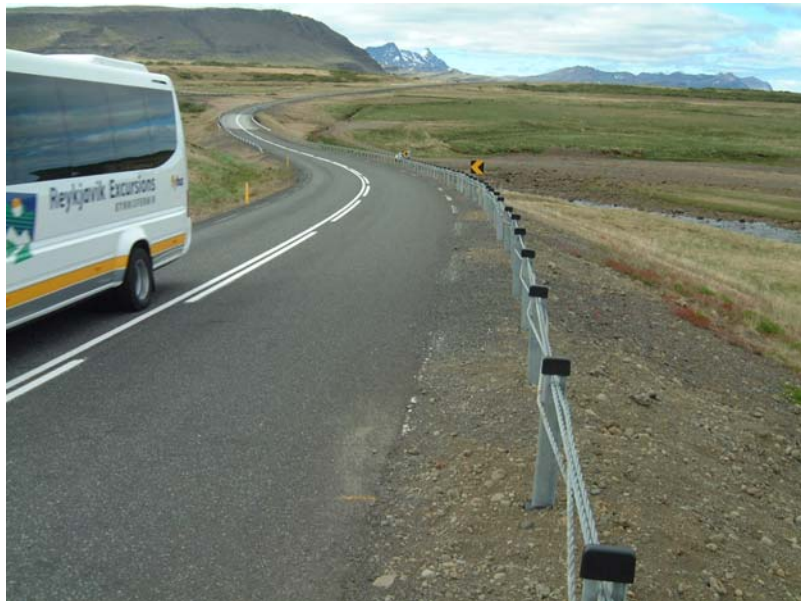
Nú hafa verið sett upp um það bil fimm og hálfur kílómetri af nýrri gerð vegriða á Íslandi, svo kölluð víravegrið. Víravegriðin voru sett upp í Borgarfirði við Flókadalsá, á Suðurlandsvegi milli Litlu kaffistofunnar og Skíðaskálans í Hveradölum og hafinn er undirbúningur að uppsetningu víravegriðs í Kirkjubólshlíð við Ísafjarðarkaupstað. Víravegriðið við Flókadalsá er fest við venjulegt W-vegrið (brúarhandriðið) í annan endann og liggur síðan í boga upp brekkuna til norðurs, upb. 160 m langt. Uppsetning fór þannig fram að borað var fyrir c.a. fimmtu hverri stoð og hún steipt niður en stoðir þar á milli voru reknar beint niður í jarðveginn. Endaankeri var síðan forsteipt og grafið niður við efri enda vegriðsins. Víravegriðið sjálft er fjögurra víra, tveir víranna liggja í klofi efst í stoð og hinir tveir liggja aðeins neðar á stoðinni og hvíla þar á plasttöppum. Neðri vírarnir liggja á víxl utan við stoðina og veita henni stuðning á þann hátt.

Víravegrið við Flókadalsá

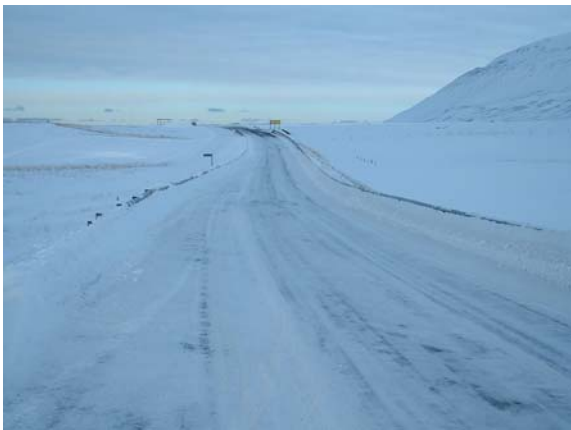
Mynd 1. Grafará 5. febrúar 2004. Snjóruðningar hafa safnast að vegriðum beggja vegna vegar.

Reynslan af röravegriðum á Íslandi með tilliti til snjósöfnunar er góð en þau hafa nú þegar verið reist víða. Glöggt dæmi um góðan árangur er við Hofsá og Grafará hjá Hofsósi. Við Grafará er fylling yfir ræsi varin með hefðbundnu vegriði. Nokkur hundruð metrum norðar liggur Hofsá. Þar eru aðstæður allar með svipuðu móti, en fyllingin er varin með röravegriði. Meðfylgjandi myndir eru teknar eftir norðanhvelli í janúar og febrúar 2004. Myndirnar sýna að snjór hefur á löngum köflum lokað bili undir hefðbundnu vegriðin við Grafará, en vegöxl við Hofsá er snjólaus. Dagbók vetrarþjónustu sýnir jafnframt að við fleiri tækifæri var stór munur á snjómagmi á veginum á þessum stöðum.

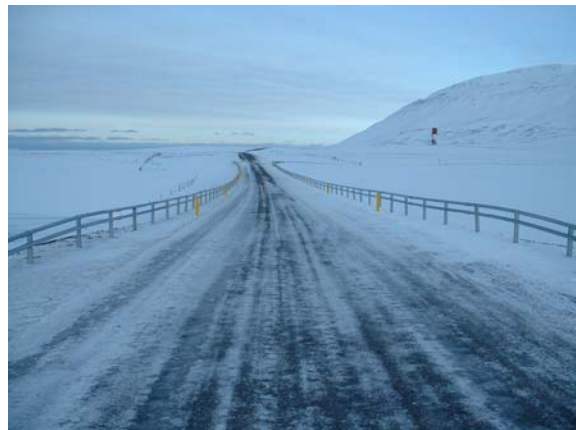
Mynd 2. Hofsá 5. febrúar 2004. Vegur og axlir nánast auðar eftir mokstur.
