Mat á umhverfisáhrifum
Tvöföldun Reykjanesbrautar: Fífuhammsvegur - Álftanesvegur

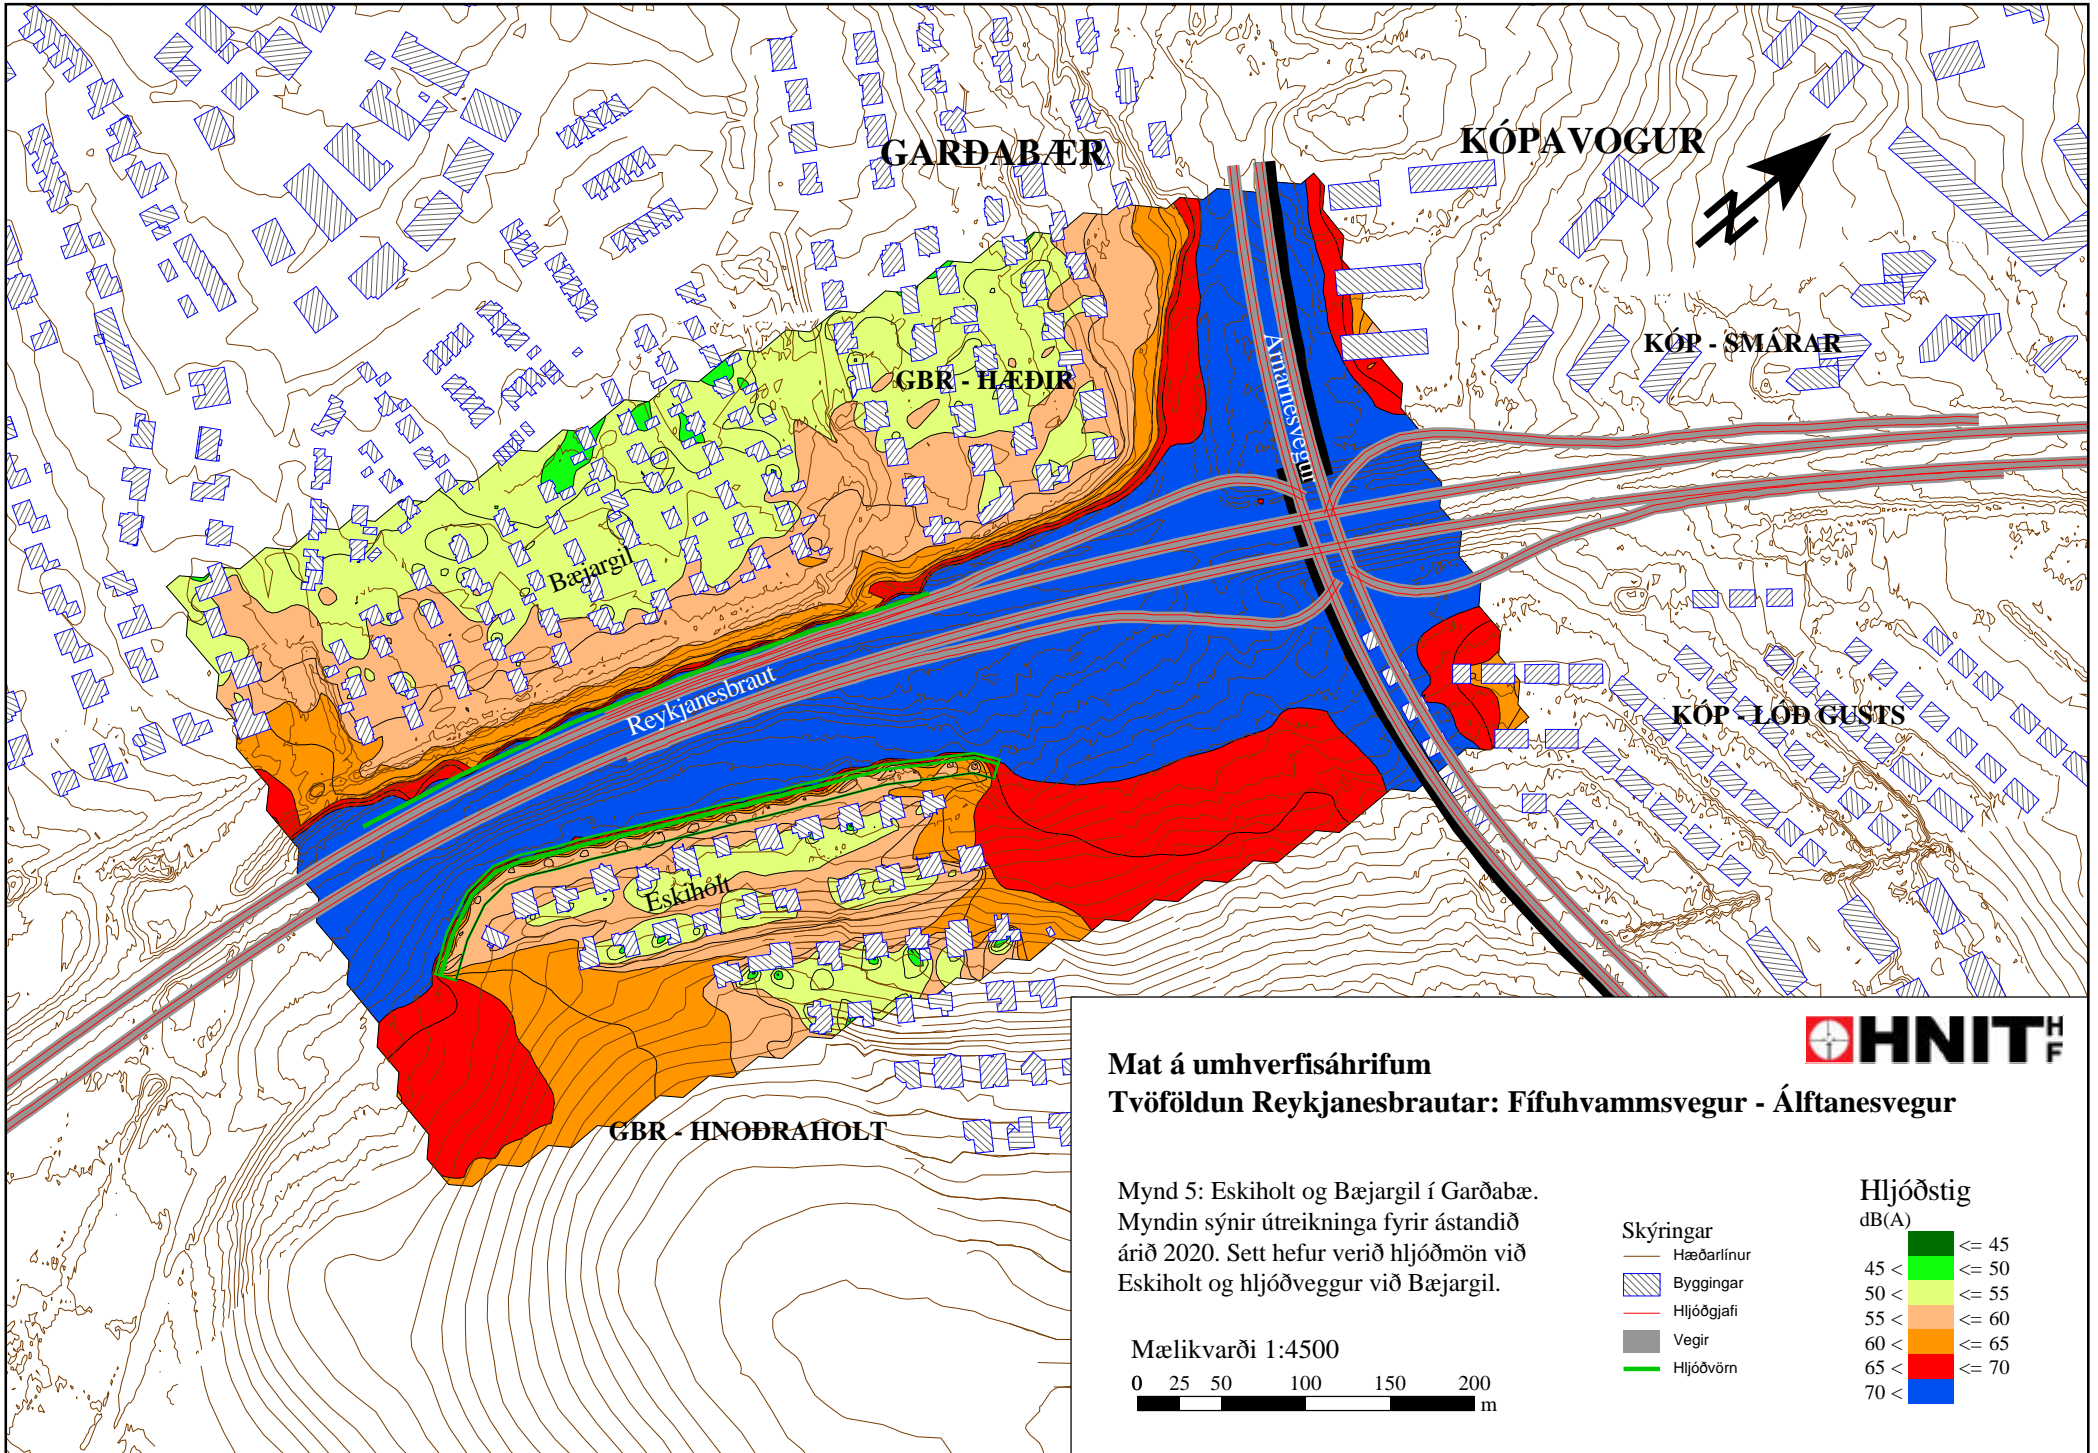
Mynd 5: Eskihólt og Bæjargil í Gardabæ.
 Myndin sýnir útreikninga fyrir ástandið árið 2020. Sett hefur verið hljóðmön við Eskihólt og hljóðveggur við Bæjargil.
