HAFNARFJÖRÐUR

REYKJANESBRAUT (41-15) KRÝSUVÍKURVEGUR-HVASSAHRAUN

MAT Á UMHVERFISÁHRIFUM
MATSSKÝRSLA

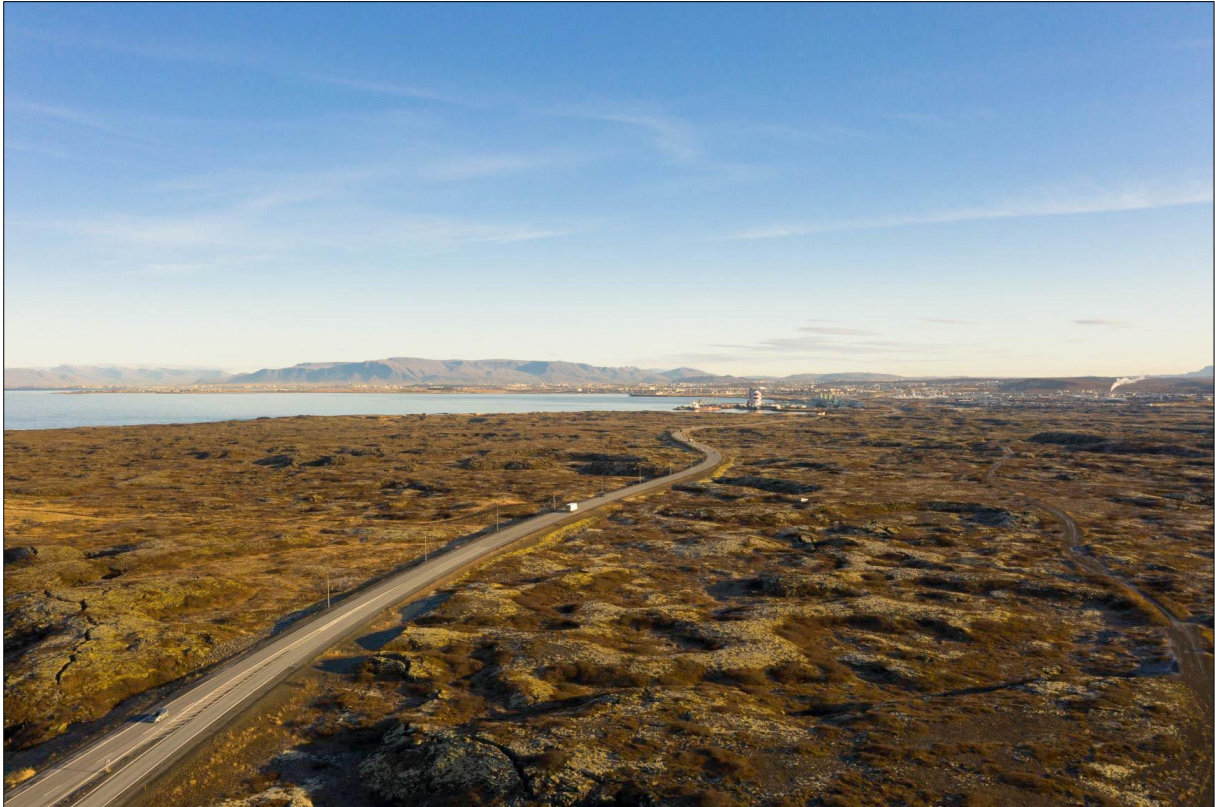
Mynd 2.1 Reykjanesbraut (41-15) séð í norðaustur. Sjá má hvar vegur breytist úr 2+2 aðskildum akreinum í samliggjandi 1+1 veg.

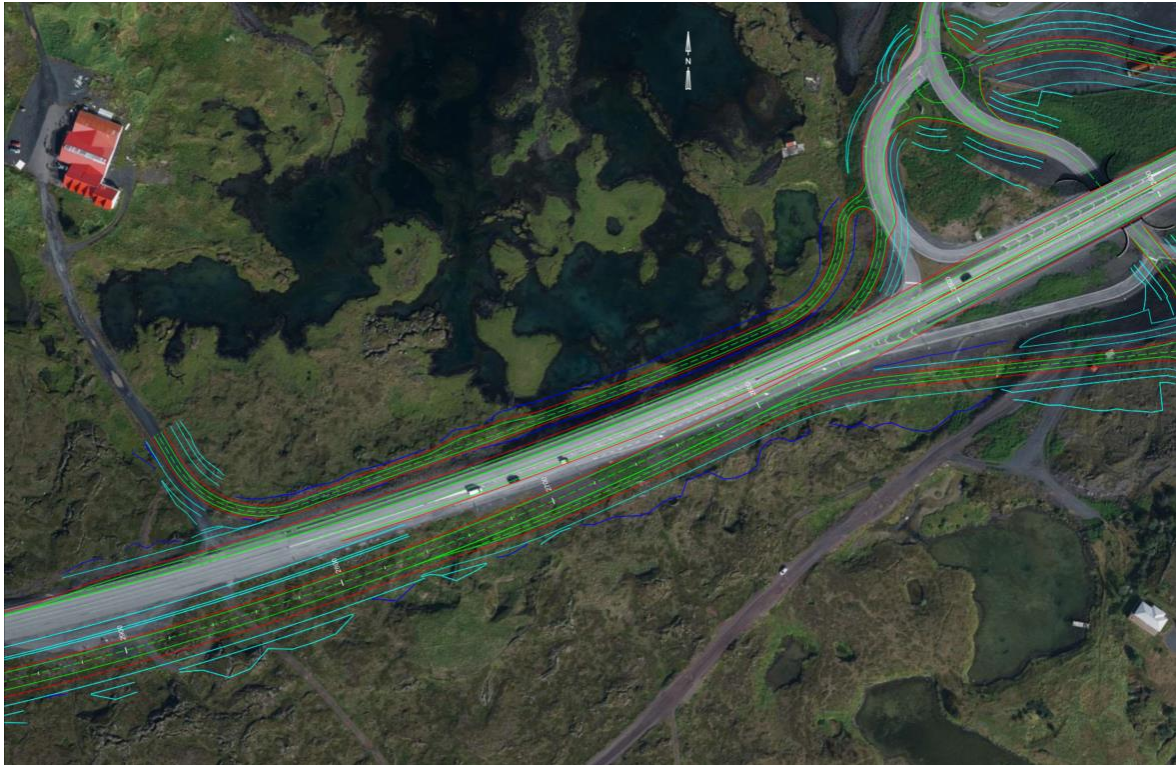
Mynd 4.8 Valkostur 1a – nærmynd af bráðabirgðavegtengingu að Straumi frá mislægum vegamótum við álver ISAL. Dökkblá lína sýnir fláafót fyllingar og hvernig hún kemur út í Straumstjarnir.

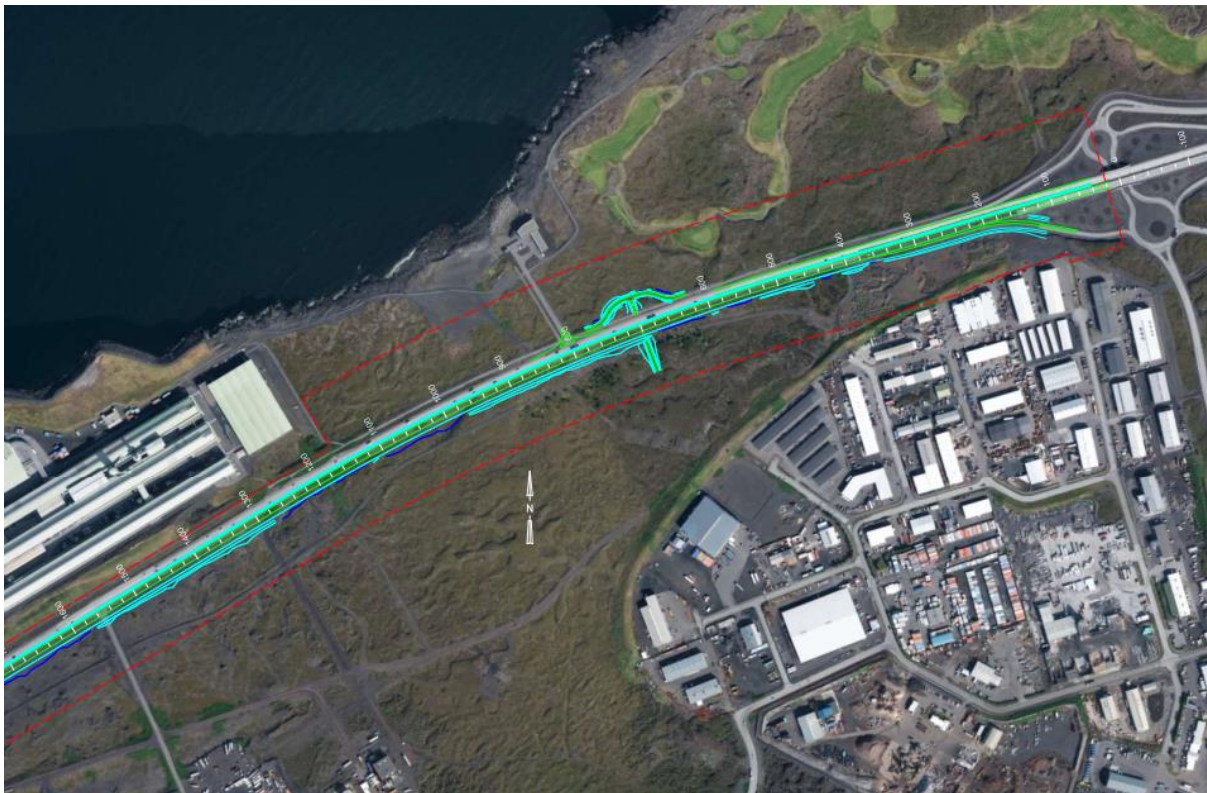
Mynd 4.11 Staðsetning undirganga austan við skólphreinsistöð.

Tenging Reykjanesbrautar við skólphreinsistöð verður um einföld T-vegamót (sjá **mynd 4.11**) þar sem eingöngu hægri beygja verður leyfð.

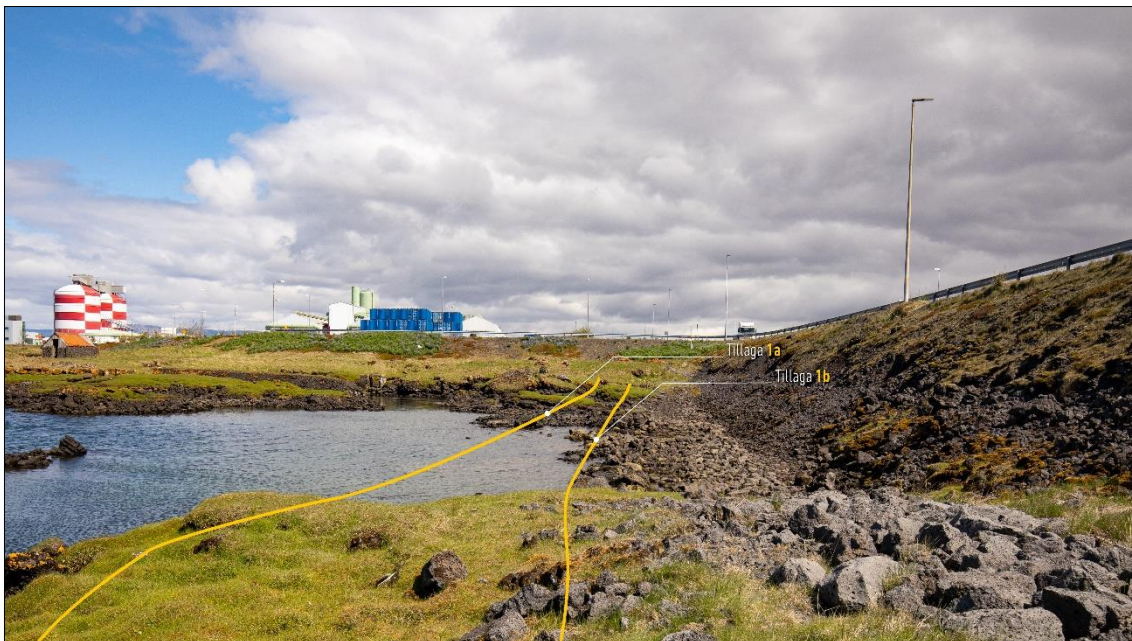
Mynd 4.14 Hér má sjá hvar fjöruborði Straumstjarna meðfram Reykjanesbraut, séð í átt að álverinu í Straumsvík, hefur að hluta verið raskað vegna fyrri framkvæmda. Myndin er tekin á fjöru.

Þessir tveir valkostir, 1a og 1b, fara mislangt út í tjarnirnar í Straumsvík. Valkostur 1b fer um 3 metrum styttra út í tjarnirnar en valkostur 1a (mynd 4.14).

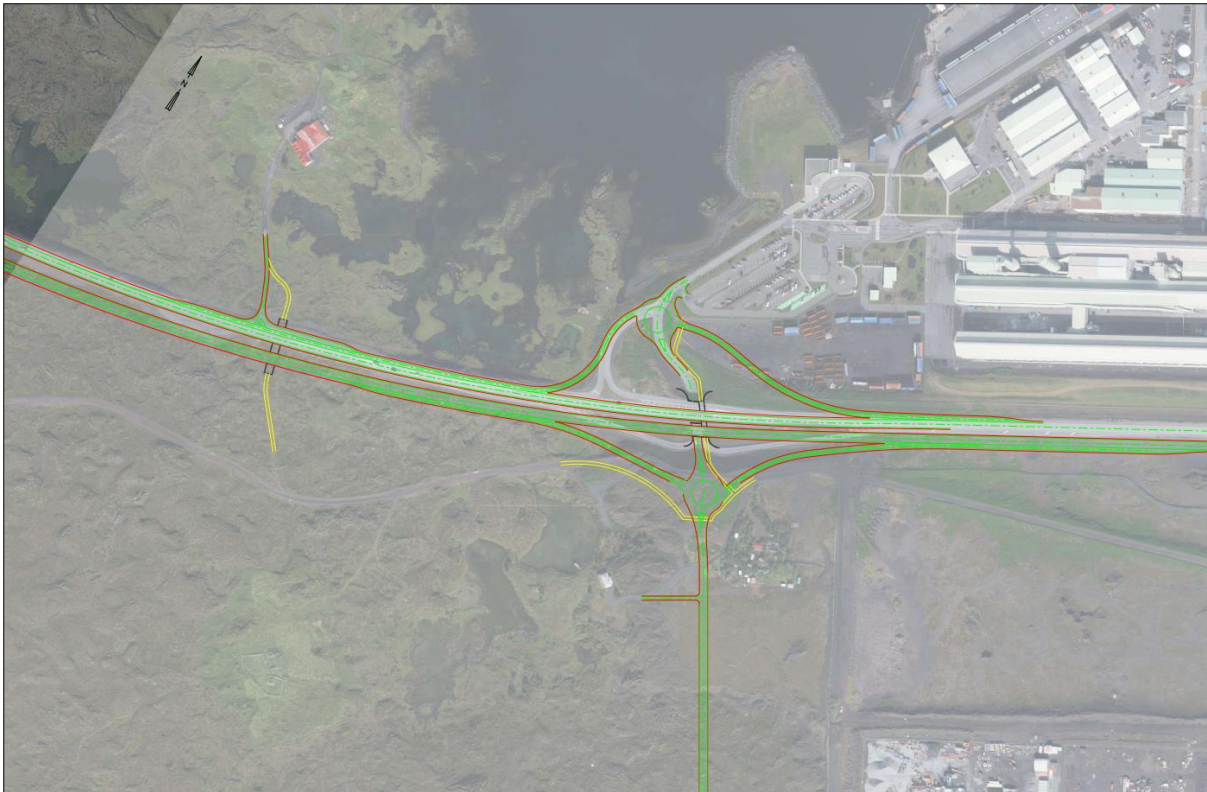
Mynd 7.1 Ný veghönnun vegamóta við ISAL ásamt undirgöngum fyrir gangandi og hjólandi á móts við Straum skapar tækifæri á að forða Straumstjörnum frá frekara raski.

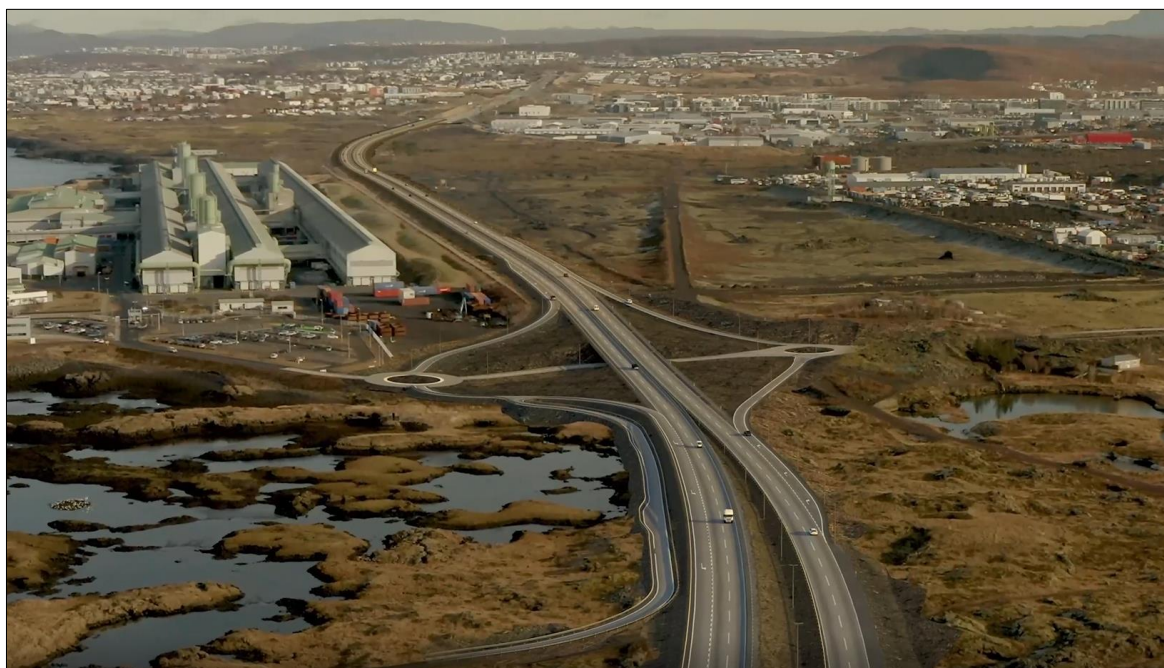
Mynd 7.3 Fyrirhuguð umferðarmannvirki vegamóta við ISAL skv. valkosti 1a.
