## Vegvist—vistvænar lausnir við frágang á vegsvæðum.

Samantekt okt. 2019

Ása L. Aradóttir og Steinunn Garðarsdóttir, LbhÍ

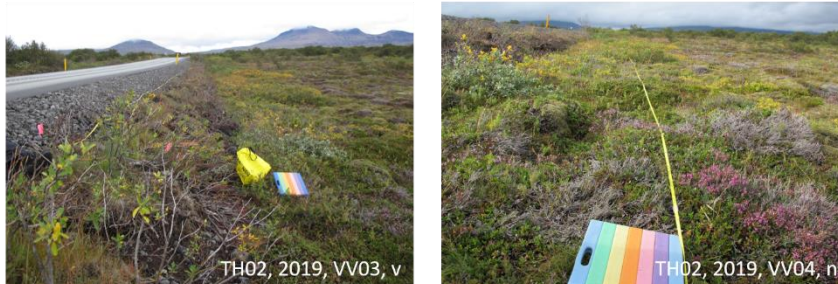
Þingvallavegur, torfuflutningur 2018, myndir 2019

Myndirnar sýna samanburð á vegfláum (vinstri) og nærliggjandi grenndargróðri (hægri) við Þingvallaveg og Dettifossveg.

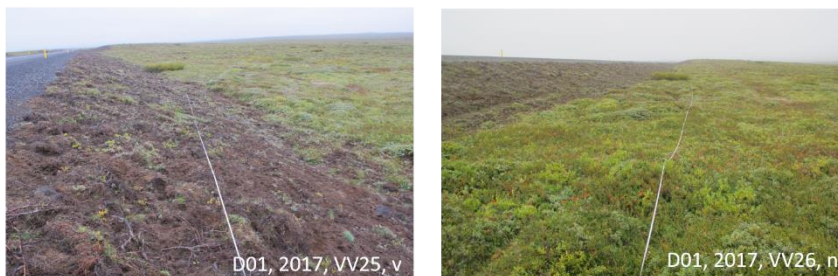
Dettifossvegur, flutningur á svarðlagi 2016, myndir 2017
