# Notkun Humidur við málun stálbita í brú yfir Héraðsvötn

Lilja Magnúsdóttir, Sjótækni ehf

Kjartan Jakob Hauksson, Sjótækni ehf

Mars 2020

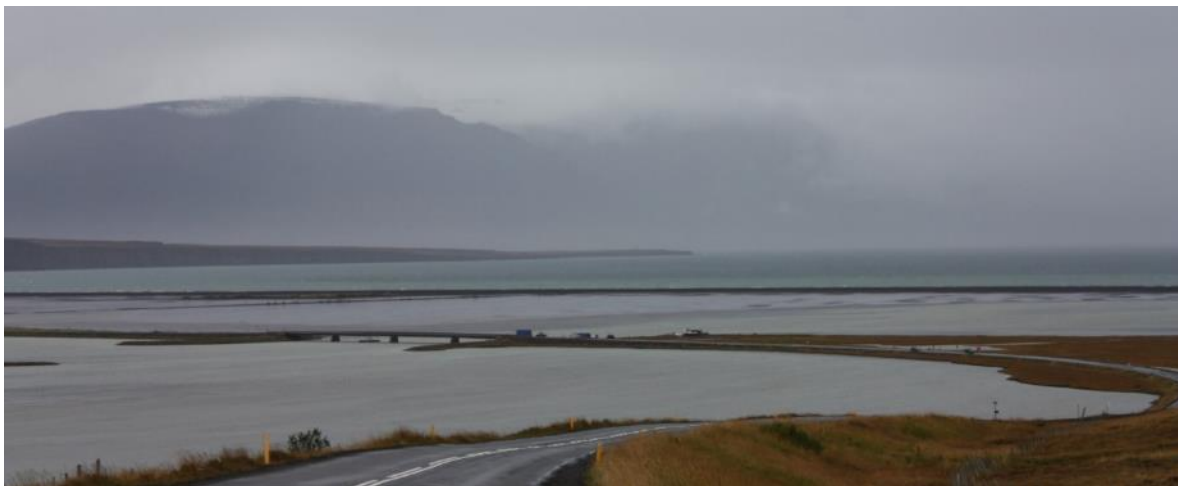
Brúin er 130 m löng einbreið stálbitabrá með tveimur stálbitum undir allri brúnni og þverbitum með reglulegu millibili og var allt yfirborð stálbitanna mælt samtals 785m<sup>2</sup>. Staðsetning brúarinnar er nálægt sjó í Skagafirði (Mynd 2) og er opin fyrir norðanvindum sem geta verið ríkjandi og viðvarandi þannig að á brúnni mæðir saltákoma frá sjó og kaldir norðanvindar að vetri til (Vegagerðin, 2019).

Mynd 2. Horft til norðvesturs yfir eystri ós Héraðsvatna og vinnusæðið við brúna yfir ósinn, háflæði er þegar myndin er tekin. Ljósmynd Sjótækni ehf.

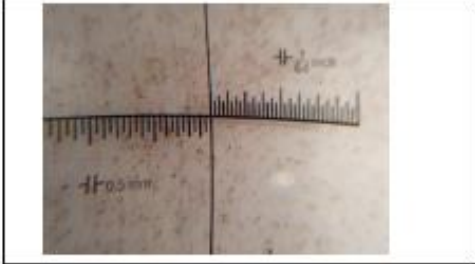
Test #: 1

Tank #:	N.A.	Deck #:	NA	Section #:	1
Class :	2	Q:	2	Flash rust:	L

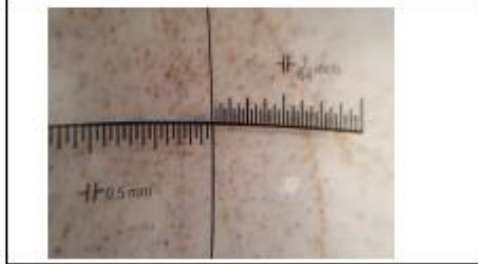
Test #: 5

Tank #:	N.A.	Deck #:	NA	Section #:	1
Class :	2	Q:	2	Flash rust:	L

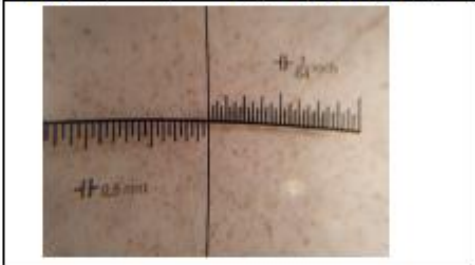
Test #: 2

Tank #:	N.A.	Deck #:	NA	Section #:	1
Class :	2	Q:	1	Flash rust:	L

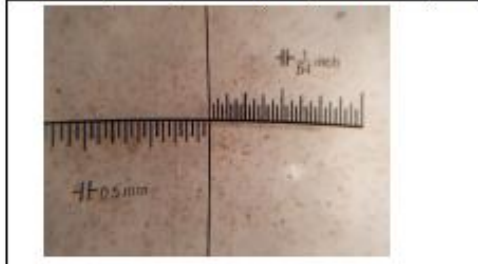
Test #: 7

Tank #:	N.A.	Deck #:	NA	Section #:	1
Class :	2	Q:	1	Flash rust:	L

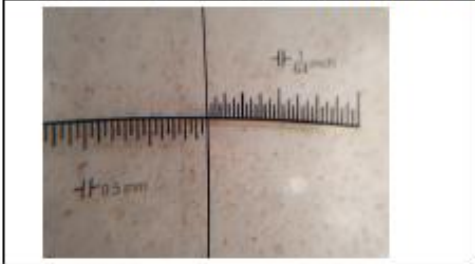
Test #: 4

Tank #:	N.A.	Deck #:	NA	Section #:	1
Class :	2	Q:	1	Flash rust:	NO

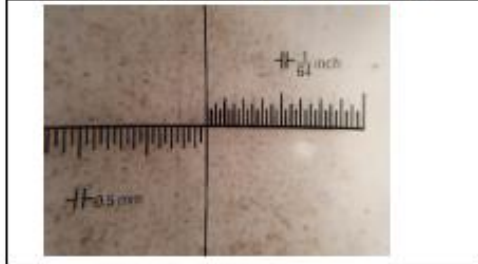
Test #: 8

Tank #:	N.A.	Deck #:	NA	Section #:	1
Class :	2	Q:	1	Flash rust:	L

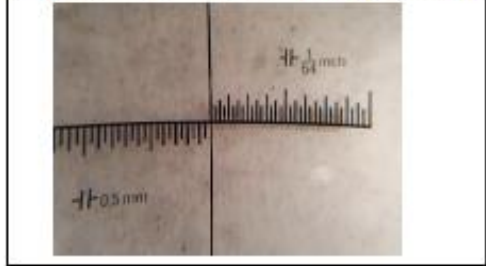
Test #: 13

Tank #:	N.A.	Deck #:	NA	Section #:	2
Class :	2	Q:	1	Flash rust:	NO

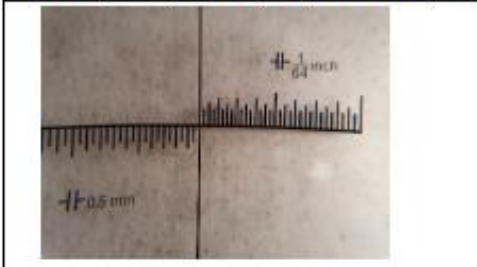
Test #: 10

Tank #:	N.A.	Deck #:	NA	Section #:	2
Class :	2	Q:	1	Flash rust:	NO

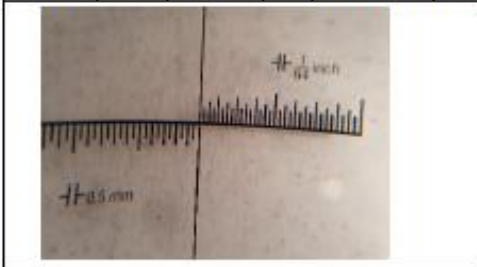
Test #: 11

Tank #:	N.A.	Deck #:	NA	Section #:	2
Class :	2	Q:	1	Flash rust:	NO

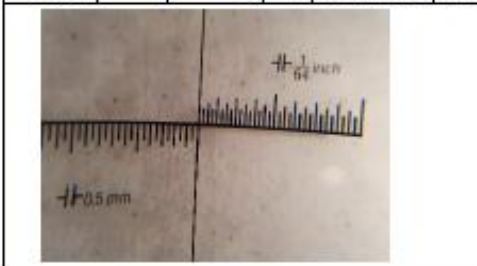
Test #: 12

Tank #:	N.A.	Deck #:	NA	Section #:	2
Class :	2	Q:	1	Flash rust:	NO
